# Brovold

## Boder og arkæologisk kildekritik

*Af Jan Kock*

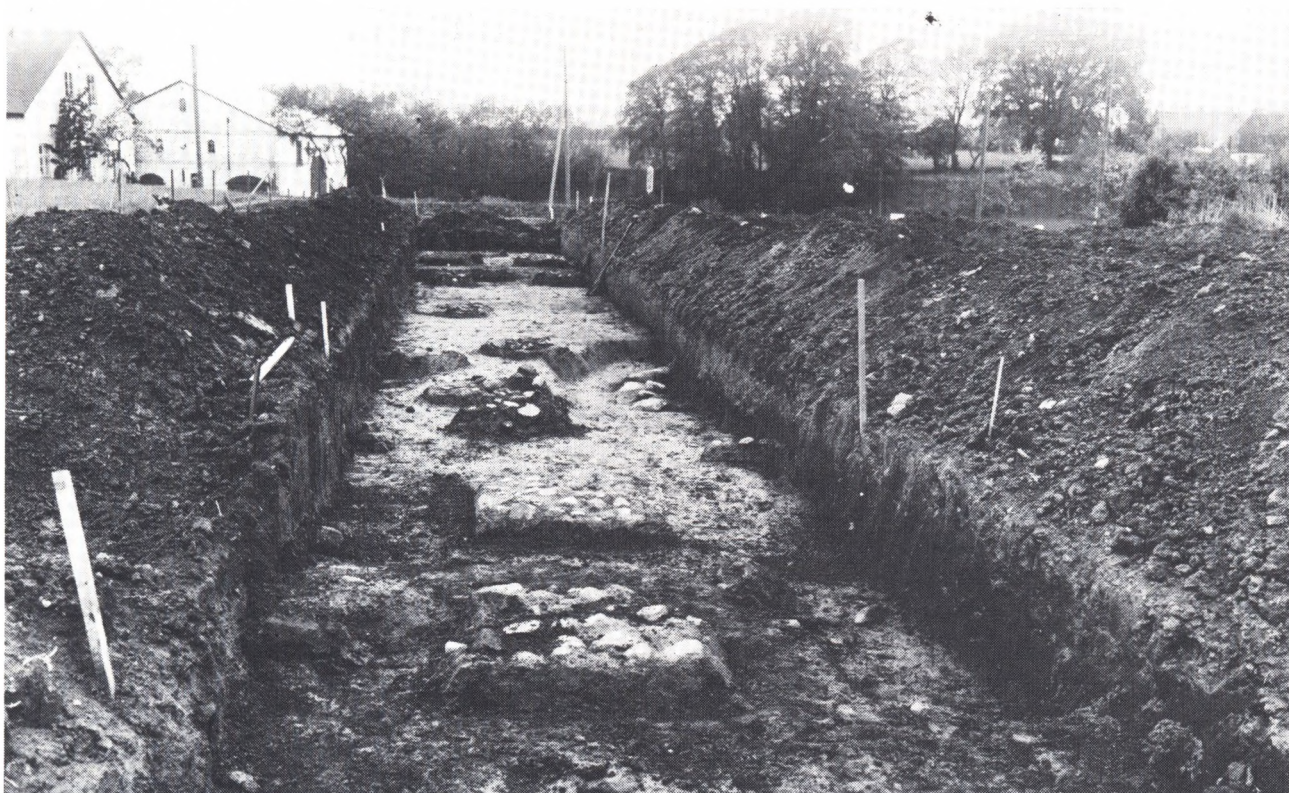
*Fig. 2. Rabens 2,5 meter brede grøft F-G i 1932 set fra syd mod nord op imod Bromølle. Grøften er beliggende mellem søgegrøfterne F og G fra 1931. Sammenlign med plantegningen fig. 1.*

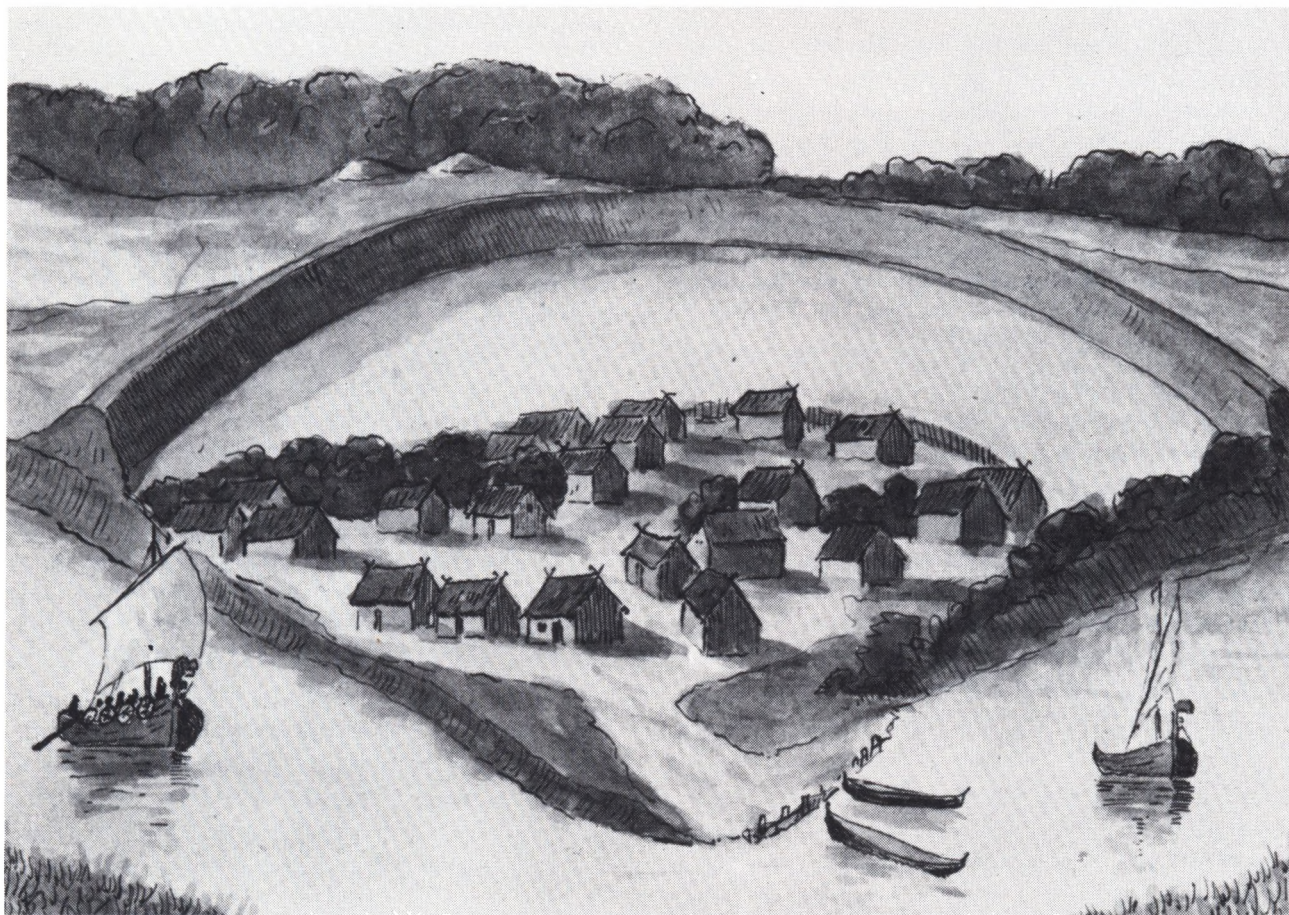
*Fig. 6. Fra Rabens hånd denne lille skitse, som giver noget af hans idé om Brevolds rekonstruktion.*
