**Arkæologi
i Slesvig**

**Archäologie
in Schleswig**

Symposium Haderslev
18.05.2018

Spuren aus dem ersten Weltkrieg in Sønderjylland – Sicherungsstellung Nord und der Luftschiffhafen Tønder

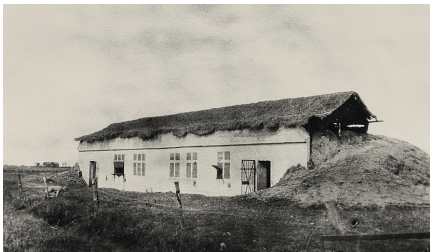
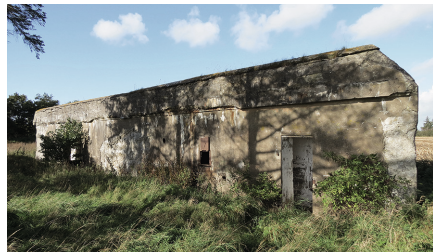
Abb. 3. Munitionsmagazin der Batterie Drengsted, wie es heute aussieht. Pläne und Fotos des Oberleutnant F. Heiberg Jürgensen von 1922. Die Batterie war wie ein Bauernhof getarnt.
 Fig. 3. An ammunition bunker by Drengsted, one of the heavy batteries, camouflaged as a farmhouse. The black and white photo and the plan are made by Premierløjtnant F. Heiberg Jürgensen showing what it looked like in 1922. The coloured photo shows the site today.

Die Karte, Zeichnungen und Vermessungen, die von den dänischen Offizieren erstellt wurden, sind noch erhalten (Abb. 3). Sie werden im dänischen Reichsarchiv aufbewahrt. Die Observationen wurden in acht Berichten aufgeschrieben und sind deshalb unsere wichtigste schriftliche Quelle zu den einzelnen Anlagen der Sicherungsstellung. Sie zeigen wie die Sicherungsstelle ursprünglich ausgesehen hat (REKOGNOSERINGENS RAPPORTER 1922). Alle deutschen Originalzeichnungen sind vermutlich im Zweiten Weltkrieg zerstört worden.

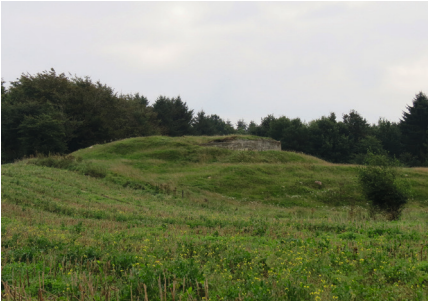
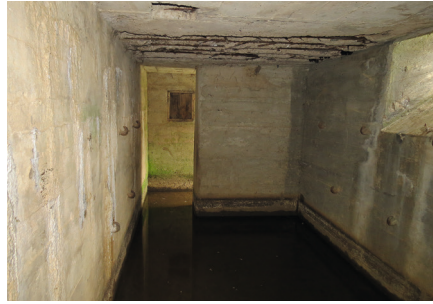
Abb. 4. Beobachtungsbunker in einem Grabhügel bei Pothøj. Drinnen befinden sich Haken für acht Hängematten und kleine Gepäcknischen.

Fig. 4. Observation bunker incorporated in a burial mound by Pothøj. Inside the bunker are hooks in the walls for eight hammocks and niches for personal belongings.

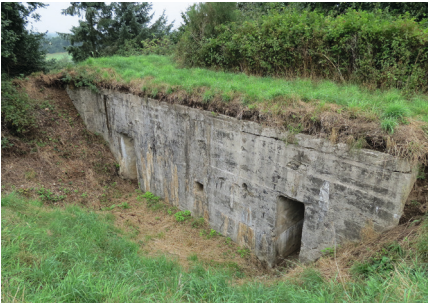
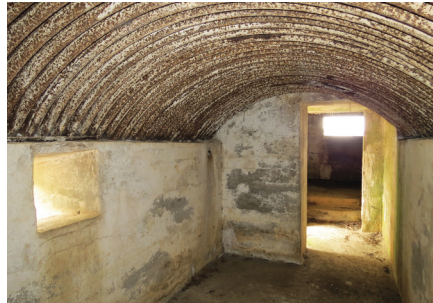
Abb. 5. Normalerweise waren die Decken aus Beton, aber es gab zusätzlich Verstärkungen aus Eisenplatten wie zum Beispiel in diesem Bunker bei Pothøj. Der Bunker hatte Platz für eine 37 mm Revolverkanone mit Bedienungsmannschaft. Die Revolverkanone leistete bis zu 50 Granaten pro Minute auf bis zu 2000 m Entfernung.

Fig. 5. Normally, the ceiling is covered with concrete, but you can also see roofs with iron plates as in this bunker by Pothøj. This bunker could house a 37 mm gun as well as the crew. The gun had a range of up to 2000 m and the rate of fire was up to 50 rounds/min.

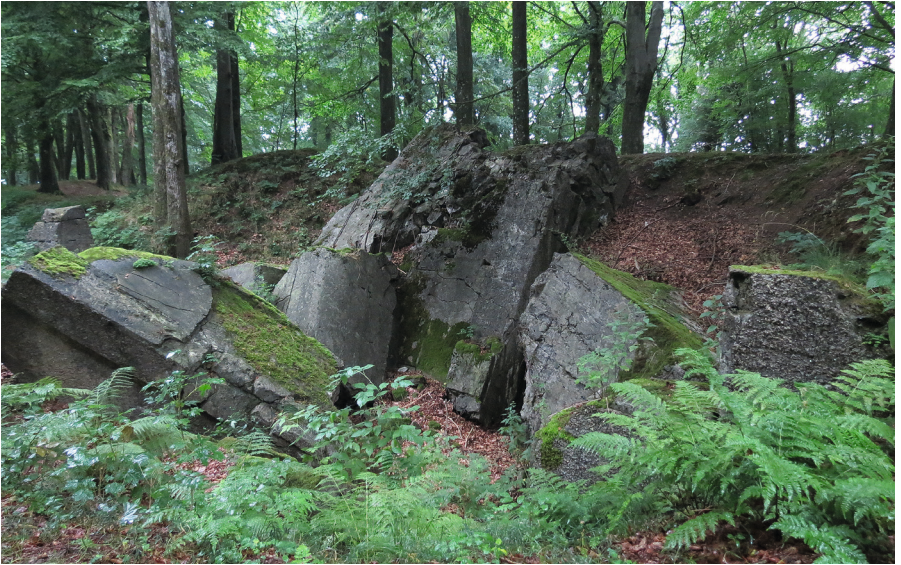
Abb. 6. Mit seinem 250 m langen Batteriegraben war die Batterie in Gammelskov die größte Batterie in der Verteidigungslinie. Große Entwässerungsarbeiten wurden durchgeführt, bevor die Batterie gebaut werden konnte. Diese Batterie war mit zwei 24 cm Marinegeschützen mit 16,6 km Reichweite bestückt. Außer den Kanonenstandplätzen bestand die Batterie aus einem Einzelmanschaftsbunker, einem doppelten Mannschaftsbunker und zwei doppelte Munitionsbunker. Die Batterie wurde 1928 völlig zerstört.

Fig. 6. This artillery battery was 250 m long and the biggest battery in the Line. Extensive drainage work took place before building the artillery battery. It was armed with two 24 cm naval guns with a range of 16,6 km. Apart from the gun stands, the battery consisted of one single crew bunker, two twin crew bunkers, and two twin ammunition bunkers.

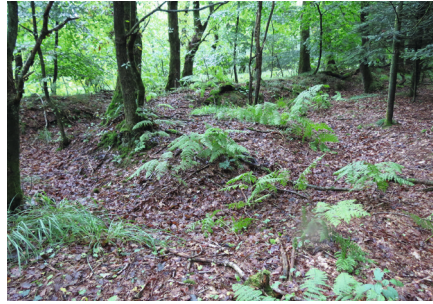
Abb. 7. Erhaltener Schützengräben in Hyrup Skov.

Fig. 7. The trenches by Hyrup Skov.

Die Schützengräben waren traversierend angelegt. Aber in der Sicherungsstellung Nord waren die Schützengräben lediglich vorbereitet und nur ungefähr 50 cm tief eingegraben. Sollten die Engländer in Esbjerg landen, sah der Plan vor, dass die Soldaten die Gräben selber fertig graben sollten. Aufgrund dieser geringen Tiefe sind sie heute fast alle verschwunden. In Hyrup Skov kann man sie noch sehen (Abb. 7).

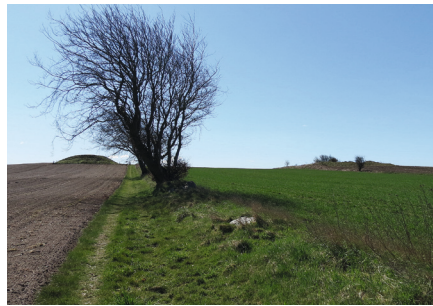
Abb. 8. An diesen Grabhügeln befand sich eine Blinkstation als Bestandteil eines sehr effizienten Signalsystems, das die gesamte Sicherungsstellung und das Gebiet nördlich der Linie deckte.

Fig. 8. In these burial mounds, a blink-station for flash-signals was placed. Blink-stations were the most effective method of field communication at the time and covered the entire Line.

Für die Kommunikation in der Stellung nutzte man Radio, Telefon oder Lichtsignale. Telefonkabel waren anfällig, und Radios waren auch nicht stabil. Deshalb errichtete man recht häufig hochgelegene Blinkstationen, z. B. bei Grabhügeln (Abb. 8). Bei klarem Sonnenschein und guter Sicht konnte man die Leuchtsignale ohne Fernglas in einer Entfernung von 15 km leicht sehen. Mehrere

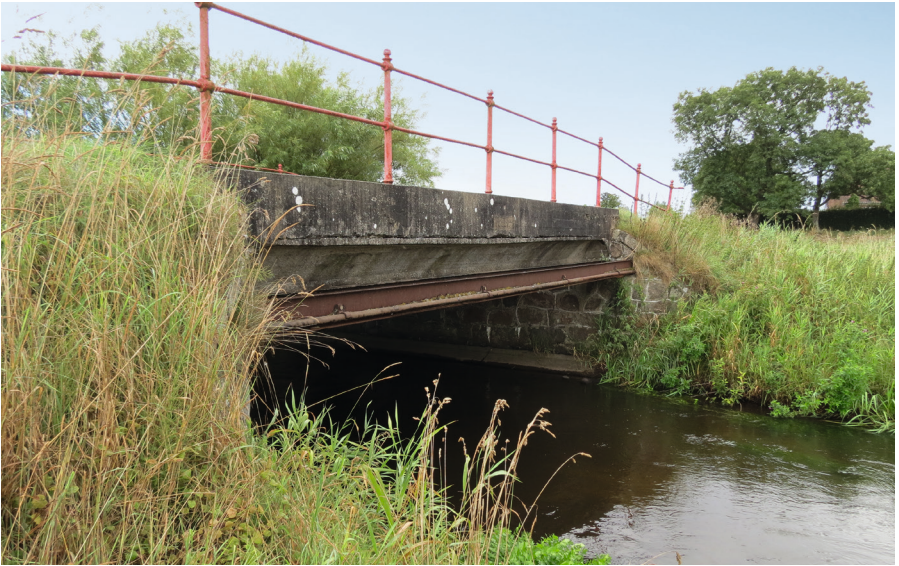
Abb. 9. Diese Brücke bei Hjartbro wurde 1918 von Pioniersoldaten gebaut. Sie gehörte zu dem Gebiet vor der Stellung, das für geplante Überschwemmungsmassnahmen vorgesehen war.
Fig. 9. A bridge by Hjartbro built in 1918 by soldiers from the imperial army. It was part of the prepared flooding in front of the defence line.

Auch größere Überflutungen waren mit eingeplant, und sie wurden in der vorderen Verteidigungslinie vorbereitet. Von diesen geplanten Überflutungen wissen wir aber nicht viel. Lediglich 16 Brücken in dem Gelände waren 1920 noch übrig (Abb. 9). Wir wissen im Einzelnen nicht, wie viel Gelände geflutet werden sollte, und auch nicht, mit welchem Zeithorizont bis zur kompletten Überflutung des Gebietes gerechnet wurde. Es hätte vermutlich mehrere Tage gedauert (<http://verdenskrigensspor.dk/location/pionerbroen-hjartebro/>).

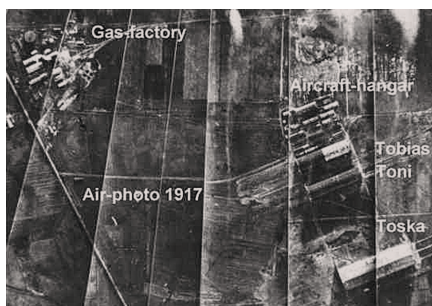
Abb. 11. Luftschiffhafen Tondern, Luftaufnahme 1917.

Fig. 11. Air ship base, air photo 1917 (<http://www.zeppelin-museum.dk/D/german/german.html>).

Bei Tønder wurden drei große Luftschiffhallen, Baracken für ungefähr 600 Soldaten, ein Bunker für Munition und ein Hangar für Flugzeuge gebaut. Die erste Luftschiffhalle, Tobias, stand am 16. Dezember für die Notbelegung zur Verfügung – später folgten noch zwei Hallen, Toni und Toska, und weitere Ausbauten: Eine Gasanstalt zur Gewinnung des Traggases für

die Luftschiffe, ein Wasserwerk, sowie ein Elektrizitätswerk zur Energieversorgung des Luftschiffhafens (Abb. 11).

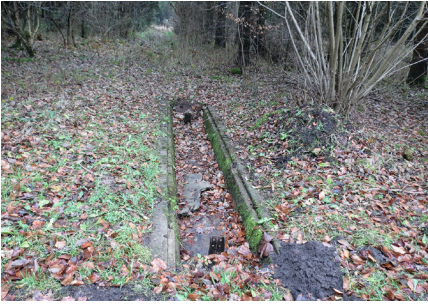
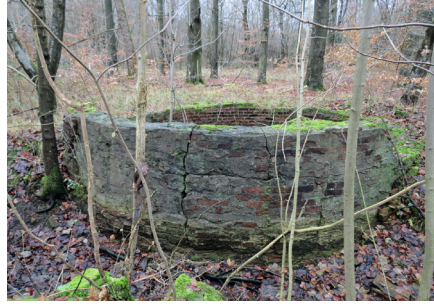
Abb. 13. Heute sind Reste der Basis noch zu sehen. In Verlängerung der Hallen waren zu beiden Seiten je zwei Schienenbahnen von je 200 m Länge angeordnet. Diese dienten zur Führung der Laufkatzen, an denen die Luftschiffe befestigt wurden, um sie in die Halle hinein- und wieder herausziehen zu können. Im Foto wird ein kleiner Teil der Schienenbahnen von der Toska-Halle dargestellt und die Reste eines Brunnens für Ballastwasser.

Fig. 13. Today, several remains of the base are still visible. In front of the sheds were 200 meters long tracks for the trolleys used for maneuvering the air ships in and out of the sheds. The photo shows a part of the tracks belonging to the double shed Toska and a well for ballast water.

Die zwei kleinen Hallen verliefen von Osten nach Westen und waren 180 m lang, 40 m breit, 31 m hoch und konnten somit je ein Zeppelin mit 20.000 m³ Rauminhalt aufnehmen. Sie bestanden aus genieteten Stahlträgern, die auf einem Betonfundament ruhten. Die Stirnseiten wurden durch zwei große, in einem Schienensystem geführte Tore verschlossen. In Verlängerung der Hallen waren zu beiden Seiten je zwei Schienenbahnen von je 200 m Länge angeordnet. Diese dienten zur Führung der Laufkatzen, an denen die Luftschiffe befestigt wurden, um sie in die jeweilige Halle hinein- und wieder herausziehen zu können (sogenannte Ausfahrbahnen) (Abb. 13).
