# Gårde i Djursland og Salling

- en genoptagelse af Nationalmuseets  
Bondegårdsundersøgelser

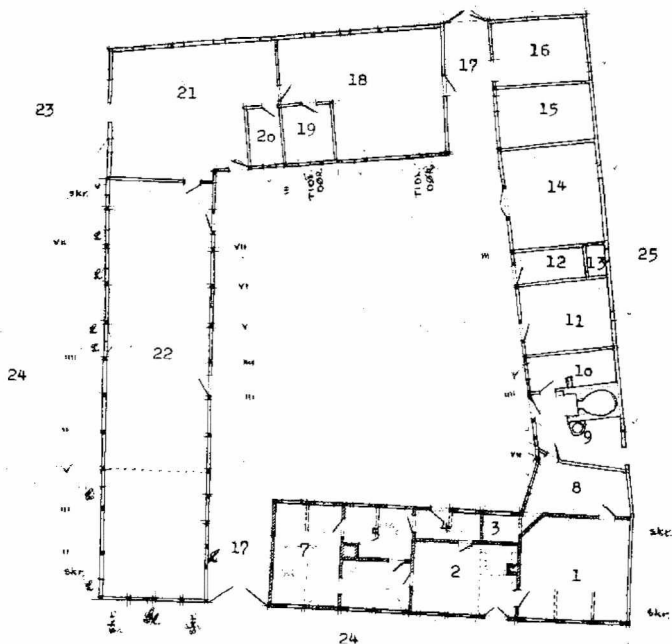
Eksempel fra Nationalmuseets Bondegårdsundersøgelser 1940. Opmåling af Matr. 21 a af Fjellerup By og Sogn, Nr. Djurs Herred. Svend Jespersen og Ester Andersen.

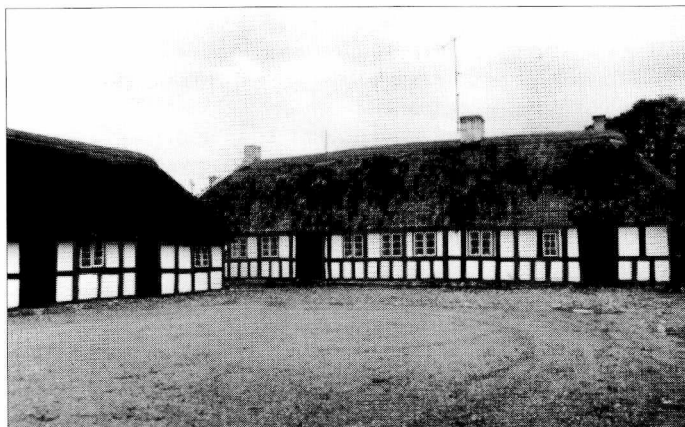
*Typisk østjysk bindingsværksanlæg fra midten af forrige århundrede.* B.V. foto 1990

Gården ligger syd for gaden i landsbyen og er placeret et stykke tilbage fra vejen. En lille markvej fører derved, og man kommer ind på gårdspladsen gennem køreporten i den nordre længe, som er helt sammenbygget med den vestre og østre længe. Stuehuset udgør sydlængen i anlægget og ligger fri af udlængerne.

Stuehuset er opført i bindingsværk, er orienteret Ø-V, og fremtræder hvidkalket med sort opstolpning. To døre giver adgang fra gårdspladsen (N) og een fra havesiden (S). Der er tre skorstene. Taget er tækket og de to gavle er halvvalmede. Østgavlen er senere grundmuret. Der er gennemgående fodrem, kæmmede bjælker, og to underdækker mod gårdspladsen, mens der kun er een mod havesiden. De to-rammede, tre-ru-

dede vinduer sidder mod gårdspladsen op ad en stolpe. På havsiden sidder de flere steder midt i faget lige over underdoken.

De sammenbyggede udlænger har som stuehuset de frie gavle halvvalmede. Nord- og østlængen er opført i bindingsværk, er tækkede og fremstår som stuehuset, blot med een under- og overdok til begge sider. Vestængen, som er karakteristisk bredere end de øvrige bygninger i gården er grundmuret, hvidkalket og har tagfladerne belagt med pandeplader, som nu er delvis korrogerede. Over såvel støbejernsvinduerne som døren mod gårdspladsen er der fladbuestik.

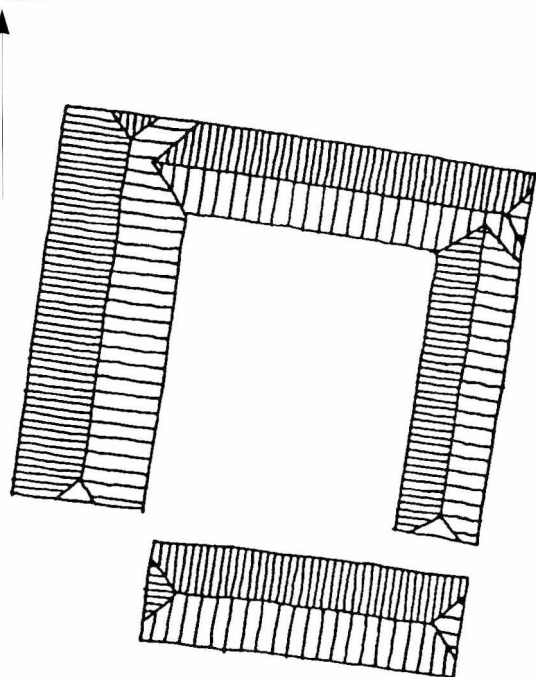
*Situationsplan over bindingsværksanlægget. 1: 500  
Frilandsmuseets Tegnesteue 1990, Ulla Skaarup.*

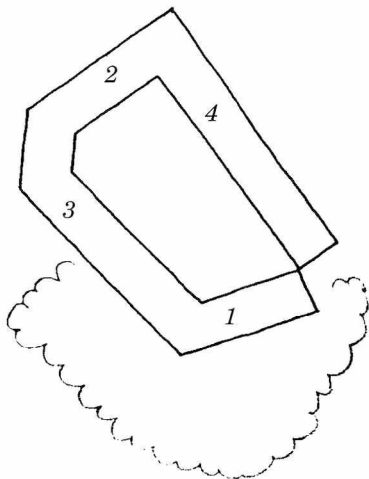
1816:

1. Stuehus
2. Lo, lade, vognhus, port
3. Hestestald, hakkelseshus, herberg, kostald, foderlo
4. Lo, lade, fåresti

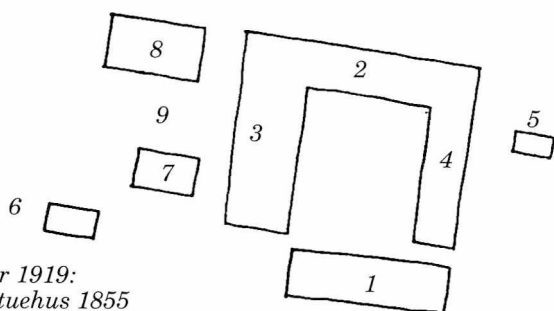
Efter 1919:

1. Stuehus 1855
2. Lade, tærskelo
3. Heste- og kostald 1919
4. Lade, vognport m.m.
5. Hønsehus
6. Grisesøer 1913
7. Svinehus 1913
8. Staklade 1919
9. Mødding

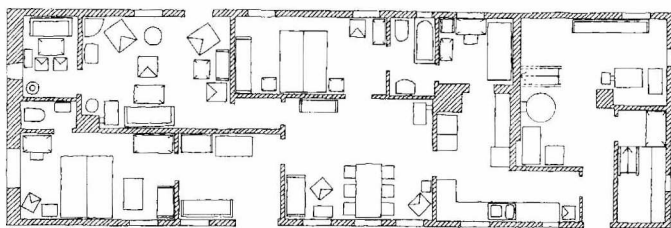
*Skitseopmåling af bindingsværksgårdens stuehusplan. 1: 250  
Frilandsmuseets Tegneste 1990, Ulla Skaarup.*

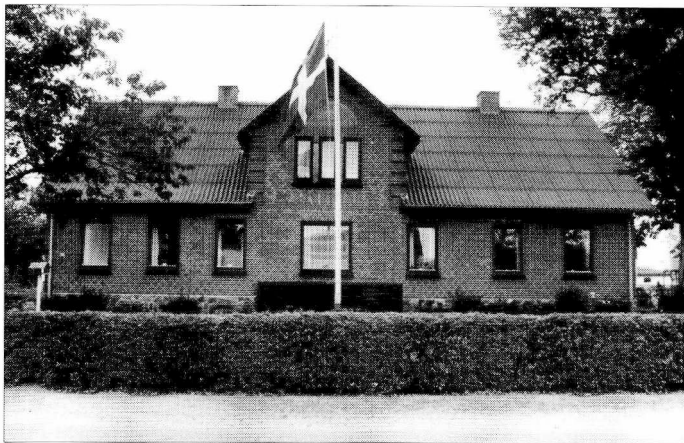
*Andelstidsgården, opført 1916. Djursland*

Udlængerne er opført i grundmur af cementsten med muret trempel i røde teglsten. De fremtræder nu overkalket på nær den murede trempel. Tagfladerne er overvejende belagt med grå bølgeeternit-plader. Den nord-østlige del af sydøstlængen fremstår dog endnu med de grå cementsten i facaden, på taget cementvingesten, der på et tidspunkt har erstattet de oprindelige teglsten og med et vandret bånd (kopskifte) i røde sten omtrent midt på facaden. Dette bånd forløber omkring den øverste del af de tidligere støbejernsvinduer og danner således faldbuestik for vinduerne. Den øvrige del af længerne har senere fået udskiftet vinduerne til rektangulære et-rudede trævinduer i stærkt lavformat. Ommuringerne er skjult bag hvidkalkningen.

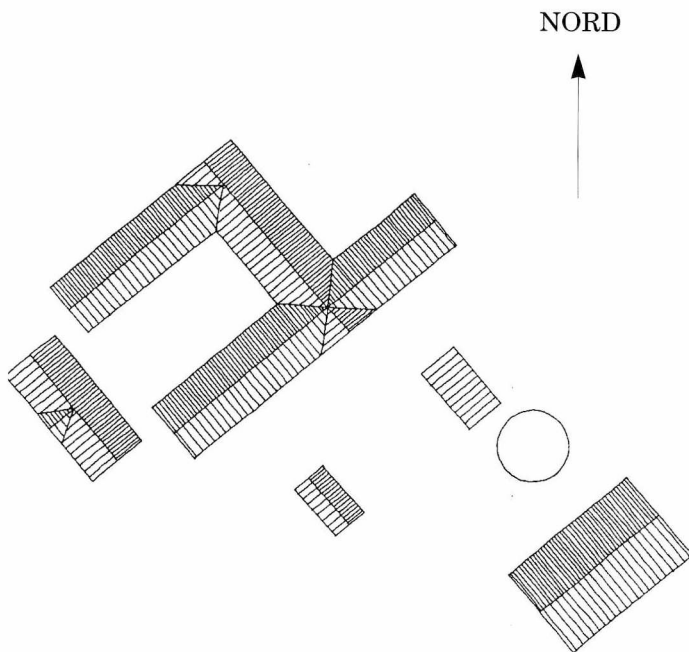
*Situationsplan over andelstidsgården. 1: 1000  
Frilandsmuseets Tegnesteue 1990, Ulla Skaarup.*

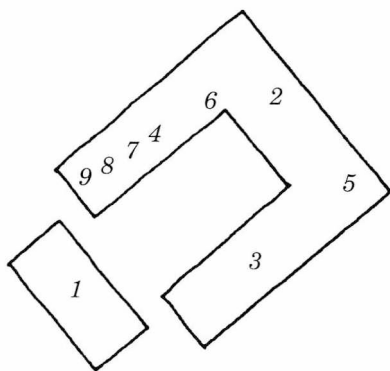
1919:

1. Stuehus
2. Lade
3. Ko- og svinestald
4. Hestestald
5. Roehus
6. Karlekammer
7. Vognport
8. Hønsehus
9. Vaskehus, tørv, lokum

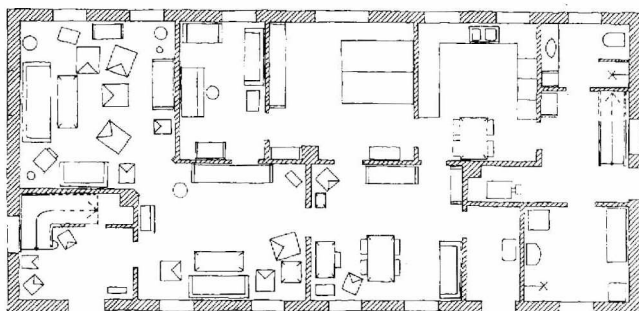
*Skitseopmåling af andelstidsgårdens stuehusplan. 1: 250  
Frilandsmuseets Tegnesteue 1990, Ulla Skaarup.*

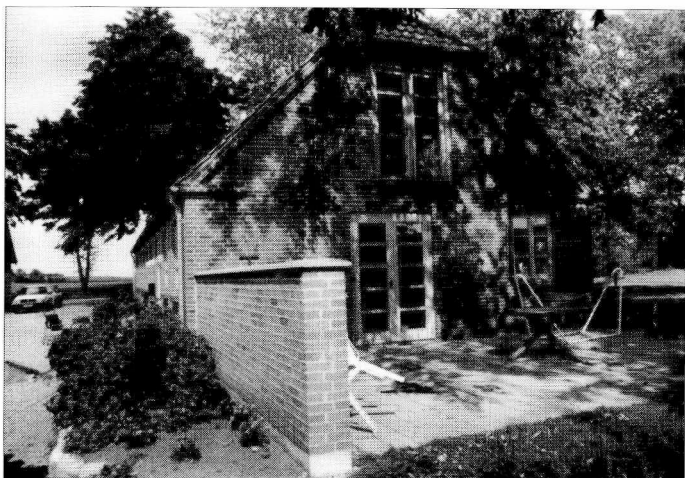
*Det moderne gårданlæg, opført i 1980'erne. Djursland.*

Huset har ingen skorstene. Taget er belagt med røde maskintegl med mørtelfri rygning og grater. Der er tilstræbt en række træer fra gårdstuehuse af en type, som med sine modificerede klassicistiske stiltræk var almindelig i sidste halvdel af det forrige århundrede. Af de mest fremtrædende: selve bygningskroppens proportionering, en vis regulatitet i facaderne, de traditionelle to-rammede, tre-rudede vinduer samt endelig de halvvalmede gavle med vederlagsgesims for den fortsatte gesims langs tagflugten.

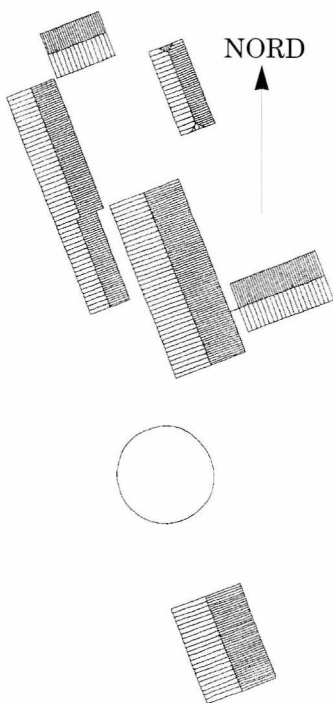
*Situationsplan over  
den moderne bedrift. 1: 1500  
Frilandsmuseets Tegnesteue 1990,  
Ulla Skaarup.*

er opført i grundmur og er belagt med grå bølgeeternitplader. De nyere bygninger er opført af henholdsvis elementer med rød skalmuring (tagbeklædning af profilerede stålplader) og store stålrammekonstruktioner, hvor også ydervæggene (eller dele heraf) er beklædt med profilerede stålplader. En halmlade af sidstnævnte konstruktion er under opførelse syd for gårdanlægget.

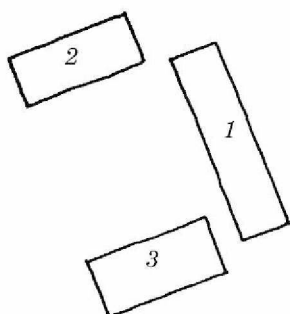
1890:

- 1. Stuehus
- 2. Stald og lade
- 3. Lade

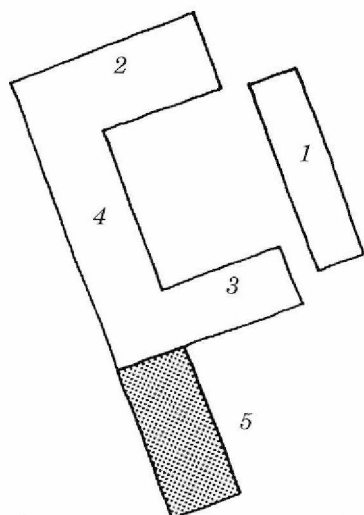
- 1. Stuehus
- 2. Stald og lade
- 3. Lade
- 4. Ko- og hestestald 1913
- 5. Svinestald 1963

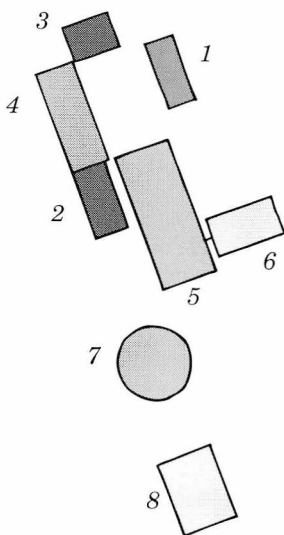
1. Stuehus 1986
2. Svinestald fra 1963
3. Lejlighed til karl, vognprot m.v.
4. Svinestald.
5. Lade 1987
6. Svinestald 1988.
7. Gylletanke 1987.
8. Staklade (under opførelse).

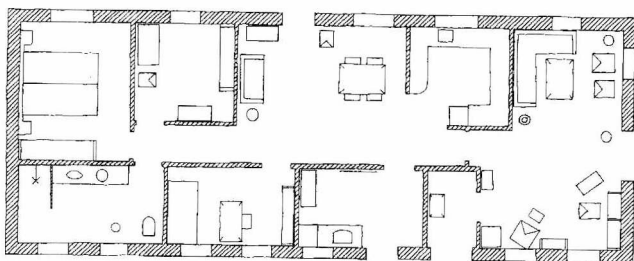
*Skitseopmåling af den moderne gårds stuehusplan. 1: 250  
Frilandsmuseets Tegnestue 1990, Ulla Skaarup.*

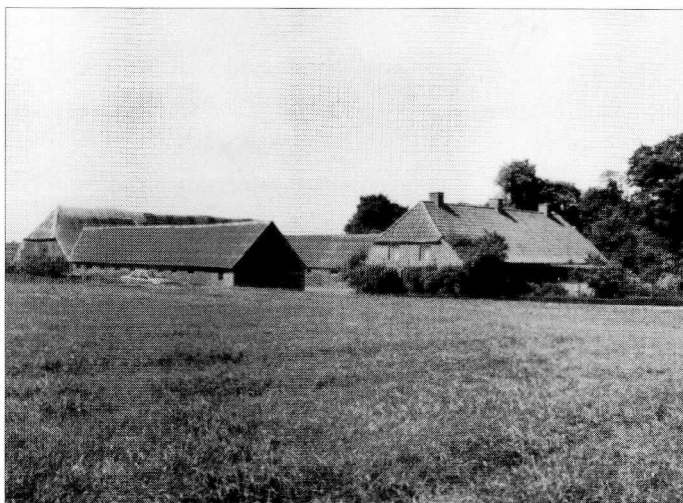
*Den ældre grundmurede gård fra midten af forrige århundrede.  
Lyby, Salling.*

blank mur og sadeltaget, der er belagt med røde vingetegl, er halvvalmet i begge gavle. I tagryggen sidder tre symmetrisk anbragte skorstene. De tidligere opdelte vinduer er erstattet af nye, faste, et-rammede vinduer med små udluftningsruder foroven. De to symmetrisk anbragte indgangsdøre til gårdsiden er også fornyet. Facaden er proportioneret ved liséner, der med et svagt fremspring symmetrisk inddeler facaden i yderfag på 2 vinduesfag, dørfag og et midterfag på 4 vinduesfag. De yderste liséner er placeret en halv sten inde fra hjørnet og indgår fint i den murede gesims og sokkel. Også gavlen er prydet af liséner en halv sten inde fra hjørnerne. Der er 1-stens lige stik over vinduer og døre.

Længerne er som stuehuset opført i rød, blank mur og har alle tagfladerne belagt med grå bølgeeternitplader. De to tidligere staldlænger mod henholdsvis NV og SØ har i dag lodrette gavle i den frie gavl; mens den brede lade er halvvalmet i gavlene. Der er overvejende små støbejernsvinduer i alle de tre udlænger.

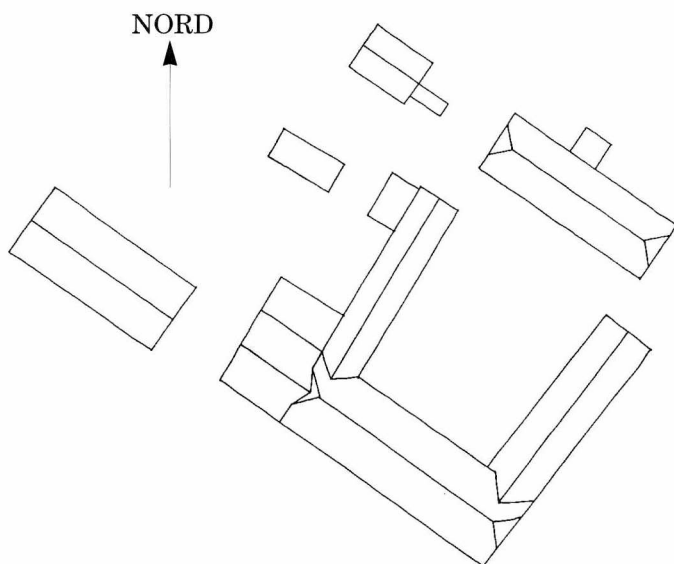
*Situationsplan over den ældre grundmurede gård. 1:800  
Frilandsmuseets Tegnesteue 1991, Ulla Skaarup.*

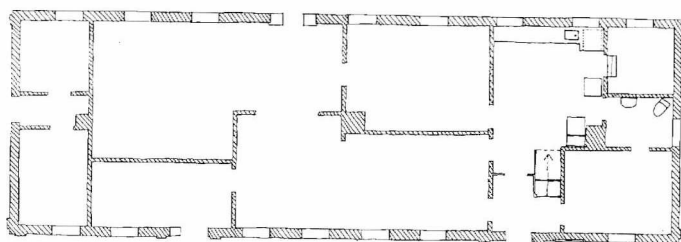
*Skitseopmåling af stuehusplan. Den ældre grundmurede gård. Frilandsmuseets Tegnesteue 1991, Ulla Skaarup.*

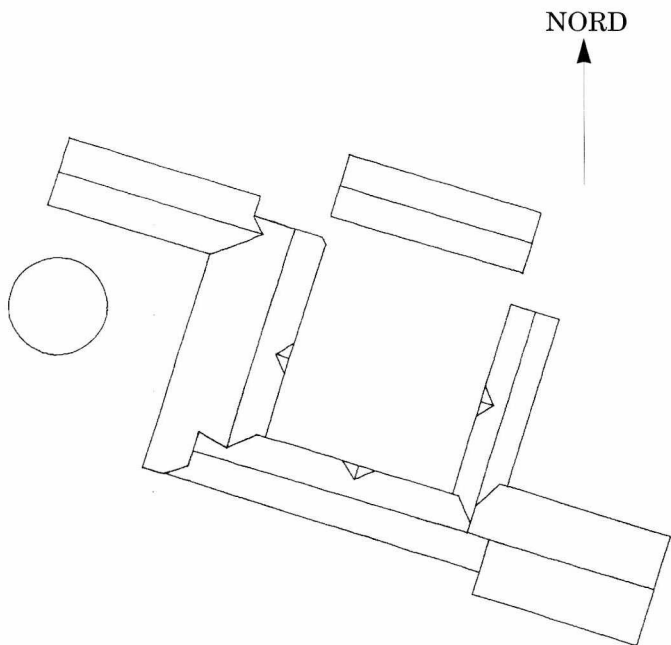
*Situationsplan over gården fra 1870'erne. 1:1000  
Frilandsmuseets Tegnesteue 1991, Ulla Skaarup.*

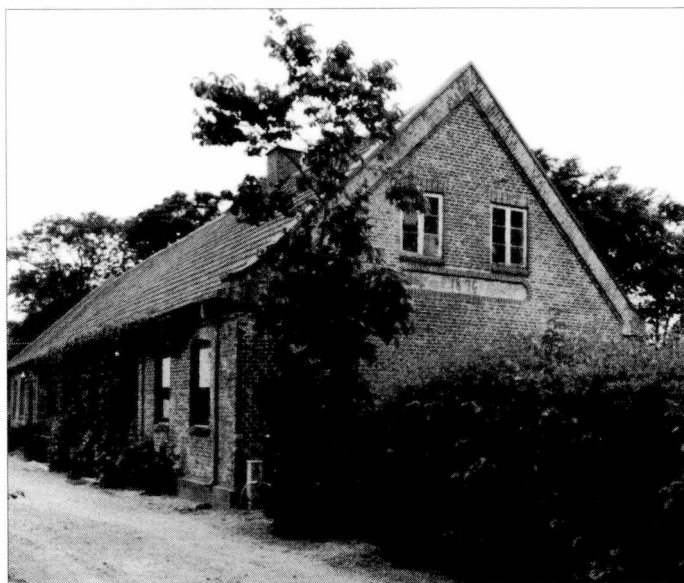
*Gård opført i 1870'erne. Lyby, Salling.*

Stuehuset er opført i rød, blank mur i een etage. Den brede bygning er orienteret Ø-V. Der er adgang ad to døre samt kældernedgang fra gårdspladsen og en havedør på den modsatte side. I den vestlige gavl er der indrettet garage og mindre værkstedsfaciliteter. En stor skydeport i hele gavlens bredde giver adgang hertil. Sadeltaget er belagt med røde, prægede falstagsten og i tagryggen sidder kun een, fornyet, skorsten tilbage i den østre halvdel. Der har oprindeligt været 3 skorstene. I begge gavle er der glatte cementafdækkede gavlkamme. Langs facaderne er der muret bloktandsgesims og en mere enkelt udformet vederlagsgesims for den fortsatte enkle gesims langs tagflugten i hver gavl, hvor der tillige er et bredt blændingsfelt, hvori årstallet "1876" er malet. De tidligere opdelte

vinduer er blevet udskiftet med et-rammede vippevinduer med brun overfladebehandling. Dørene er tilsvarende fornyet. De to døre til gårdsiden er indfattet af fint udformede murede pilastre. Der er 1-stens, fladbuede stik over vinduerne i stueetagen; mens der er 1-stens, lige stik over gavlvinduerne.

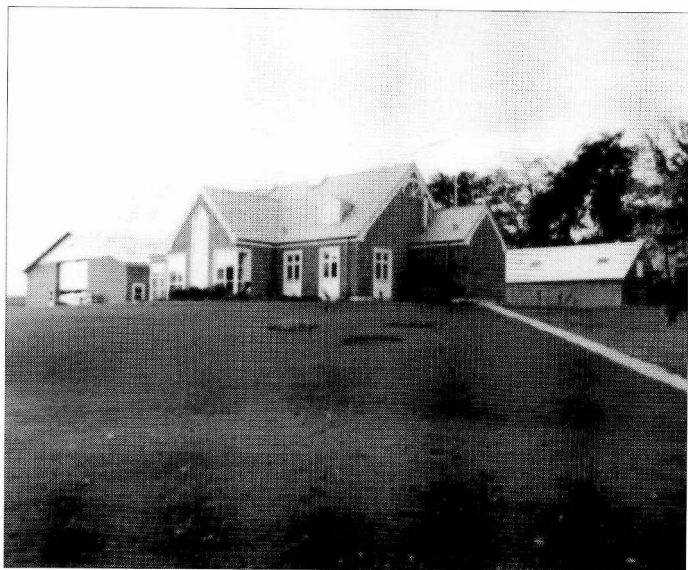
*Den moderne bedrift, opført i beg. af 1990'erne. Salling.*

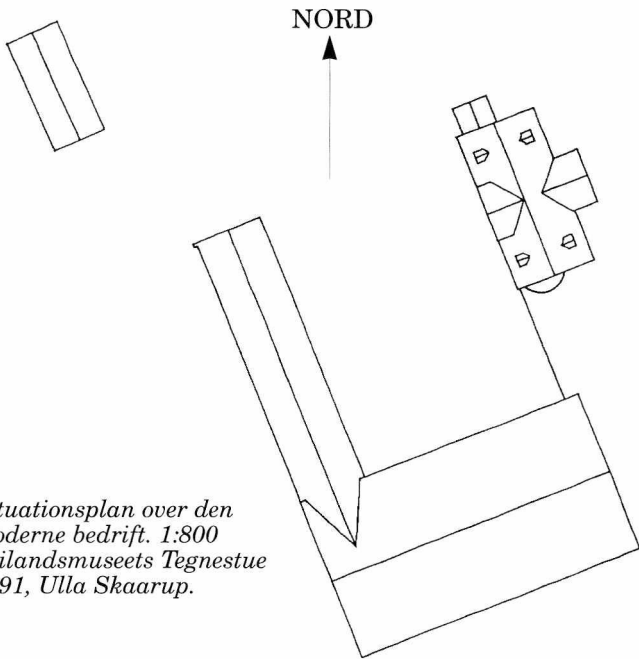
*Situationsplan over den moderne bedrift. 1:800  
Frilandsmuseets Tegnestue  
1991, Ulla Skaarup.*

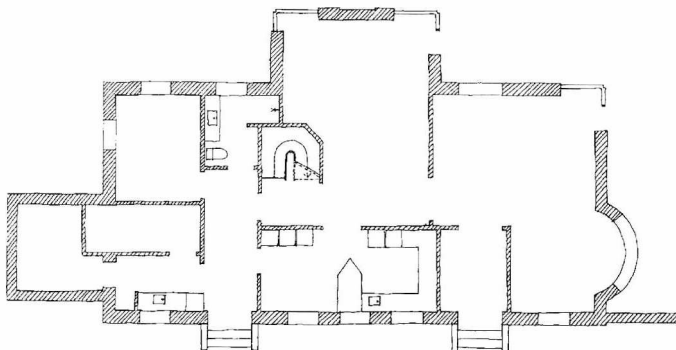
*Skitseopmåling af stuehusplan. Gård opført i 1990/91.  
Frilandsmuseets Tegnestue 1991, Ulla Skaarup.*

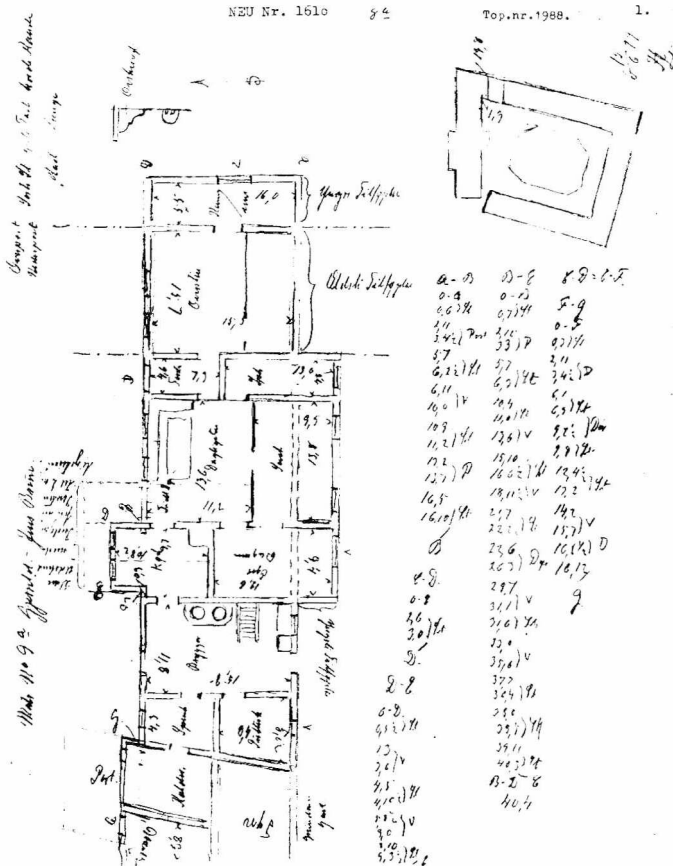
Opmåling af matr. nr. 8a af Gjerild, Gjerild sogn, et gårdstuehus og skitse af udlængerne. Halvor Zangenberg 1929.

tensivt undersøgt, og det lykkedes ikke at genfinde mange af de tidligere undersøgte bygninger. Hvor det lykkedes, var meget, forandret. En undtagelse var dog gården matr. nr. 8a i Gjerrild by, Gjerrild sogn på Djursland. Det var oprindeligt en næsten helt sammenbygget bindingsværksgård tæt ved kirken i Gjerrild. En gård, der stadig var i drift, da Halvor Zangenberg målte dens stuehus op i 1929 og lavede en skitse af udlængerne.

Denne gårdstuehusopmåling giver anledning til kildekritiske overvejelser i forbindelse med Zangenbergs opmålingstegninger, idet netop dette gårdstuehus er anvendt i Zangenbergs artikler om gamle landbygninger i Østjylland. Stuehuset fremtræder her i en rekonstrueret (idealiseret) form, hvor flere rum er flyttet om, vægge er sat anderledes o.s.v. uden at det fremgår klart fra den oprindelige opmåling, hvilket belæg der har været herfor. Man bør være opmærksom på disse forhold ved brug af Zangenbergs opmålingsmateriale.

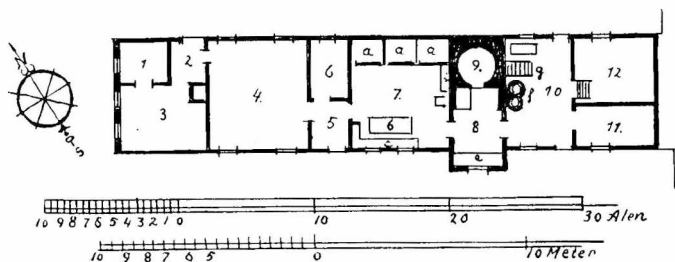
*Grundplan af en Gaard i Gjerrild, Nørre Herred i Randers Amt. Opmaaling og rekonstruktion (1929) af H. Zangenberg. Ill. fra Østjyllands Gamle Bondebygninger. 1937.*
