En hustomt fra romersk jernalder ved Vognsbøl

Af Knud Thorvildsen

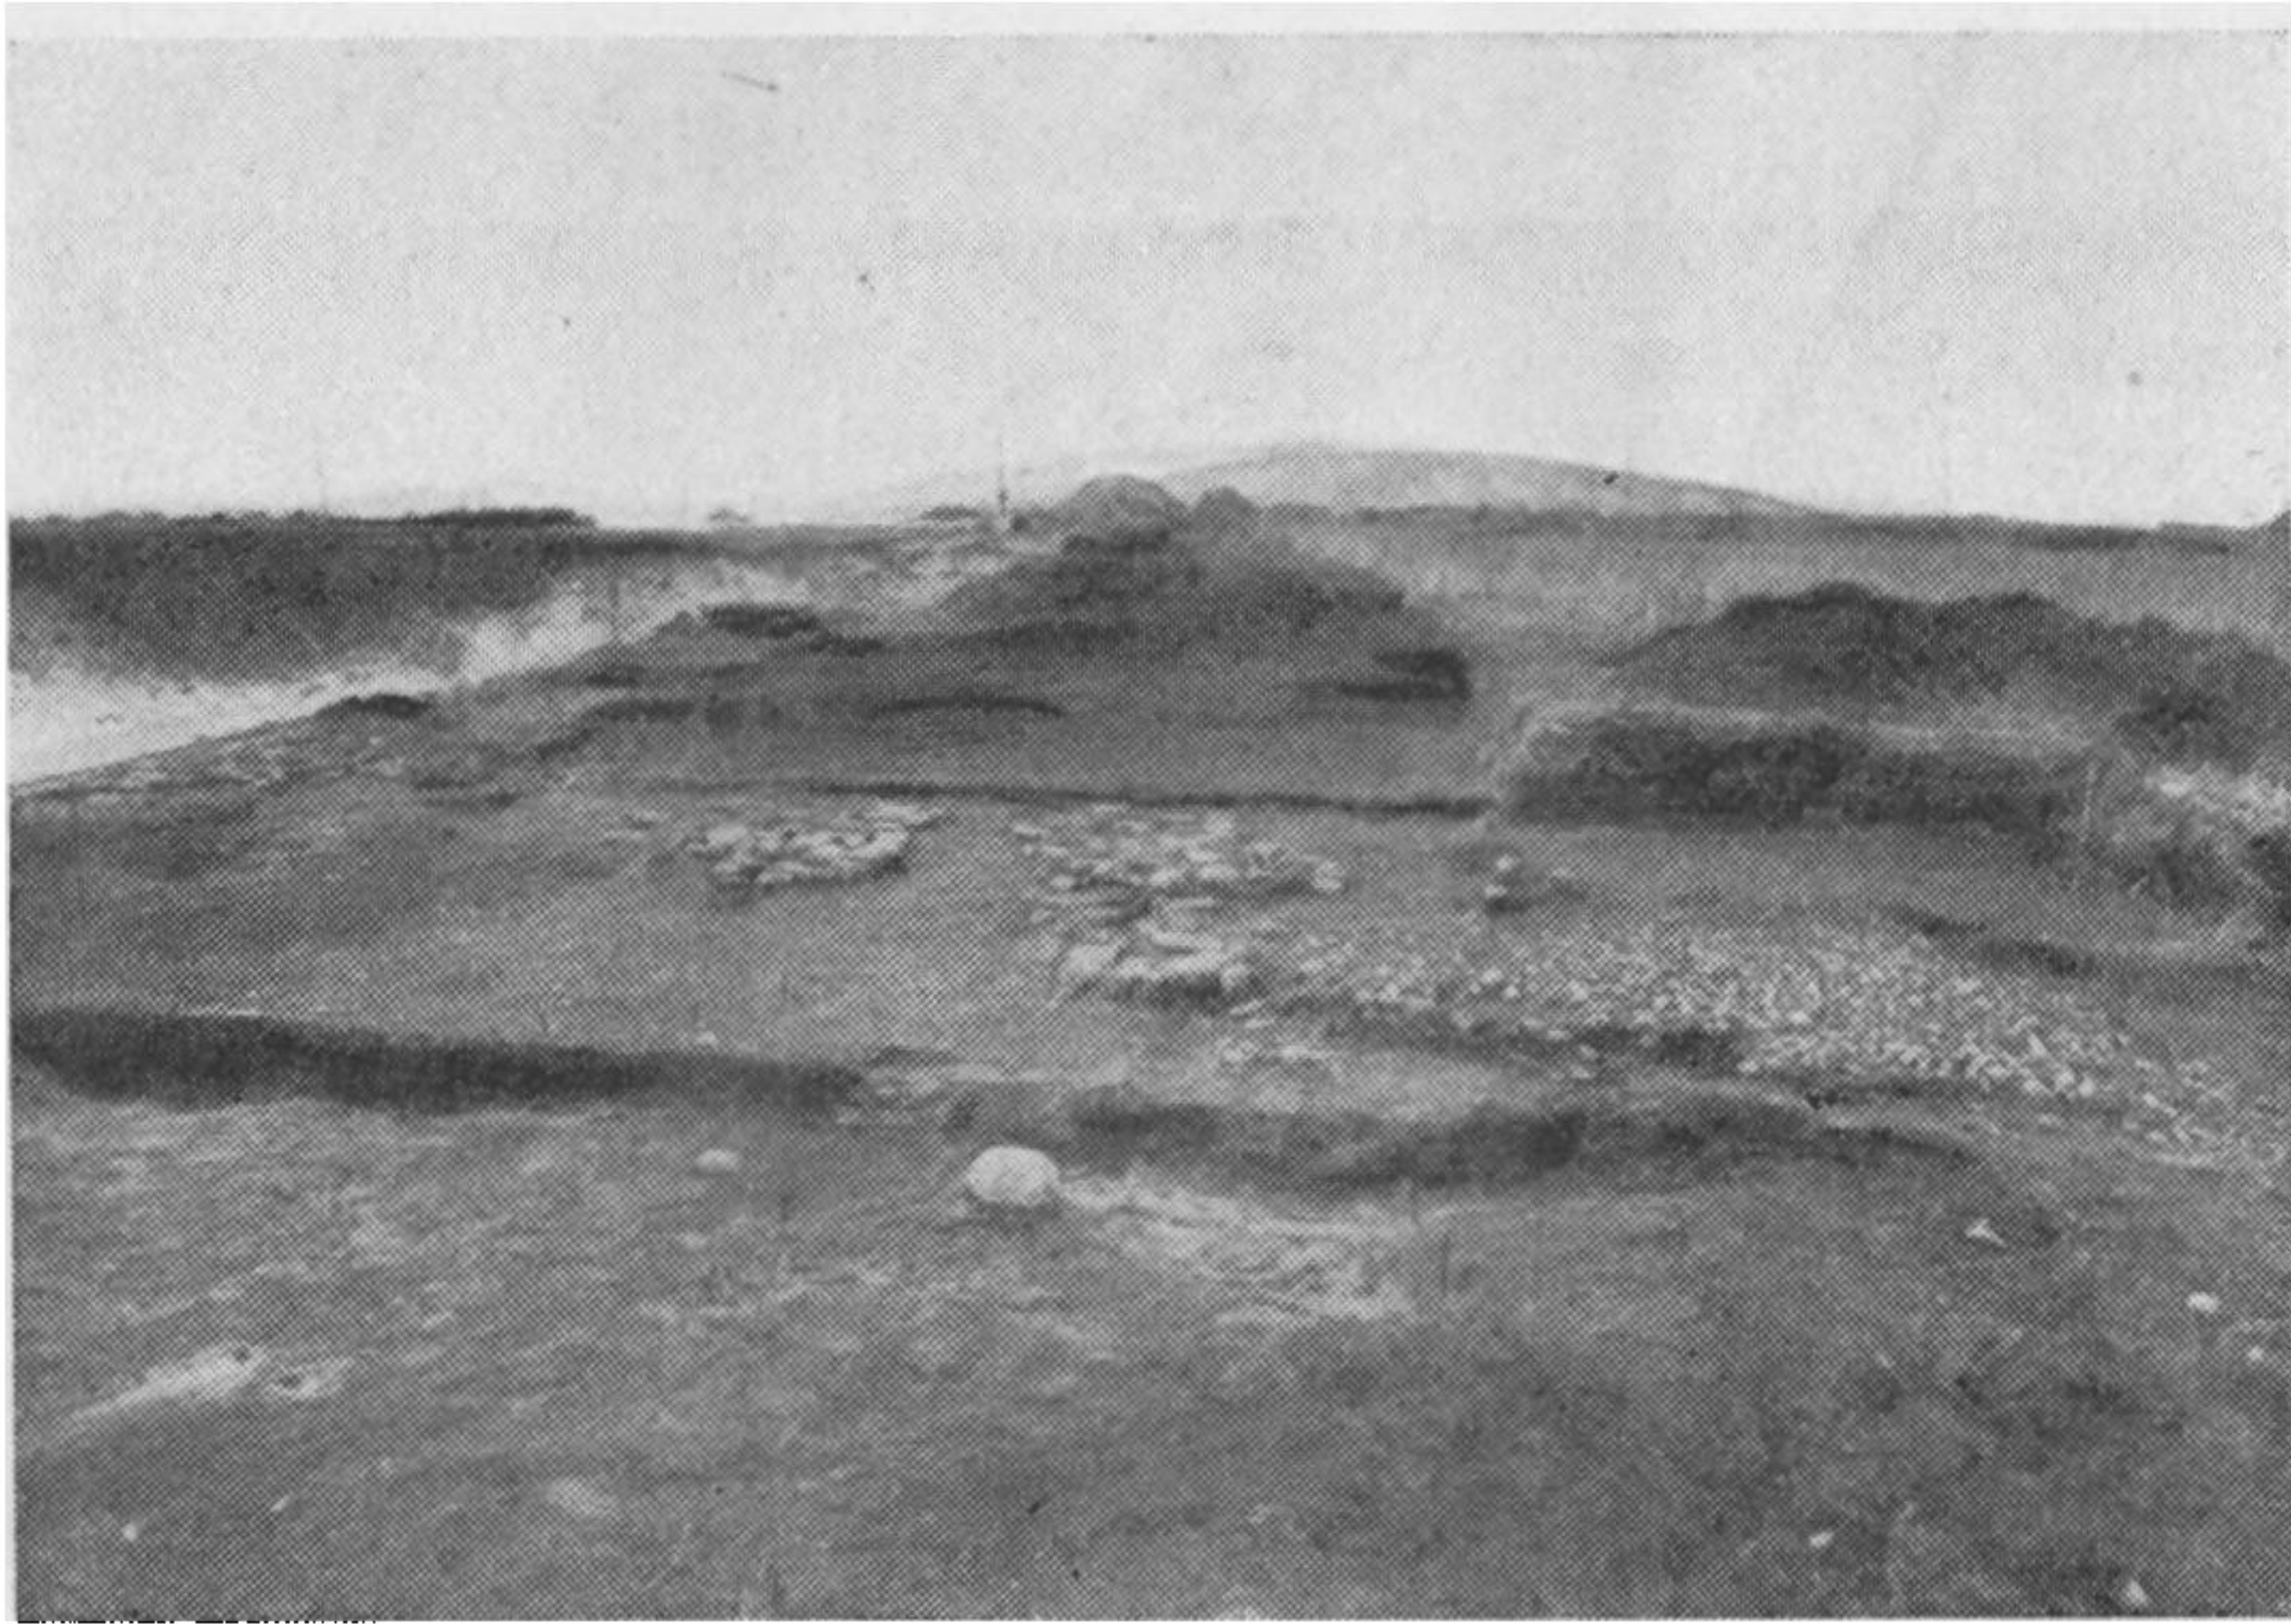
Husgrunden set fra øst

sværen og var ca. 10 m lang i retning vnv—øso, bredden var ca. 4,50 m. Huset laa paa hældende terræn, saaledes at østenden laa ca. 0,40 m lavere end vestenden; husgulvet var lagt direkte paa undergrundssandet.

Huset var klart adskilt i to rum. Det vestlige, der var ca. 6 m langt, fremtraadte med et 0,05—0,15 m tykt gulvlag bestaaende af sort jord stærkt opblandet med ler, trækul samt rød aske. Den østlige del af huset rummede flere stenlægninger, men gulvlaget manglede eller var saa tyndt, at husets afgrænsning mod øst ikke klart kunde ses, et par sten og nogle pælehuller angav dog maaske afslutningen.

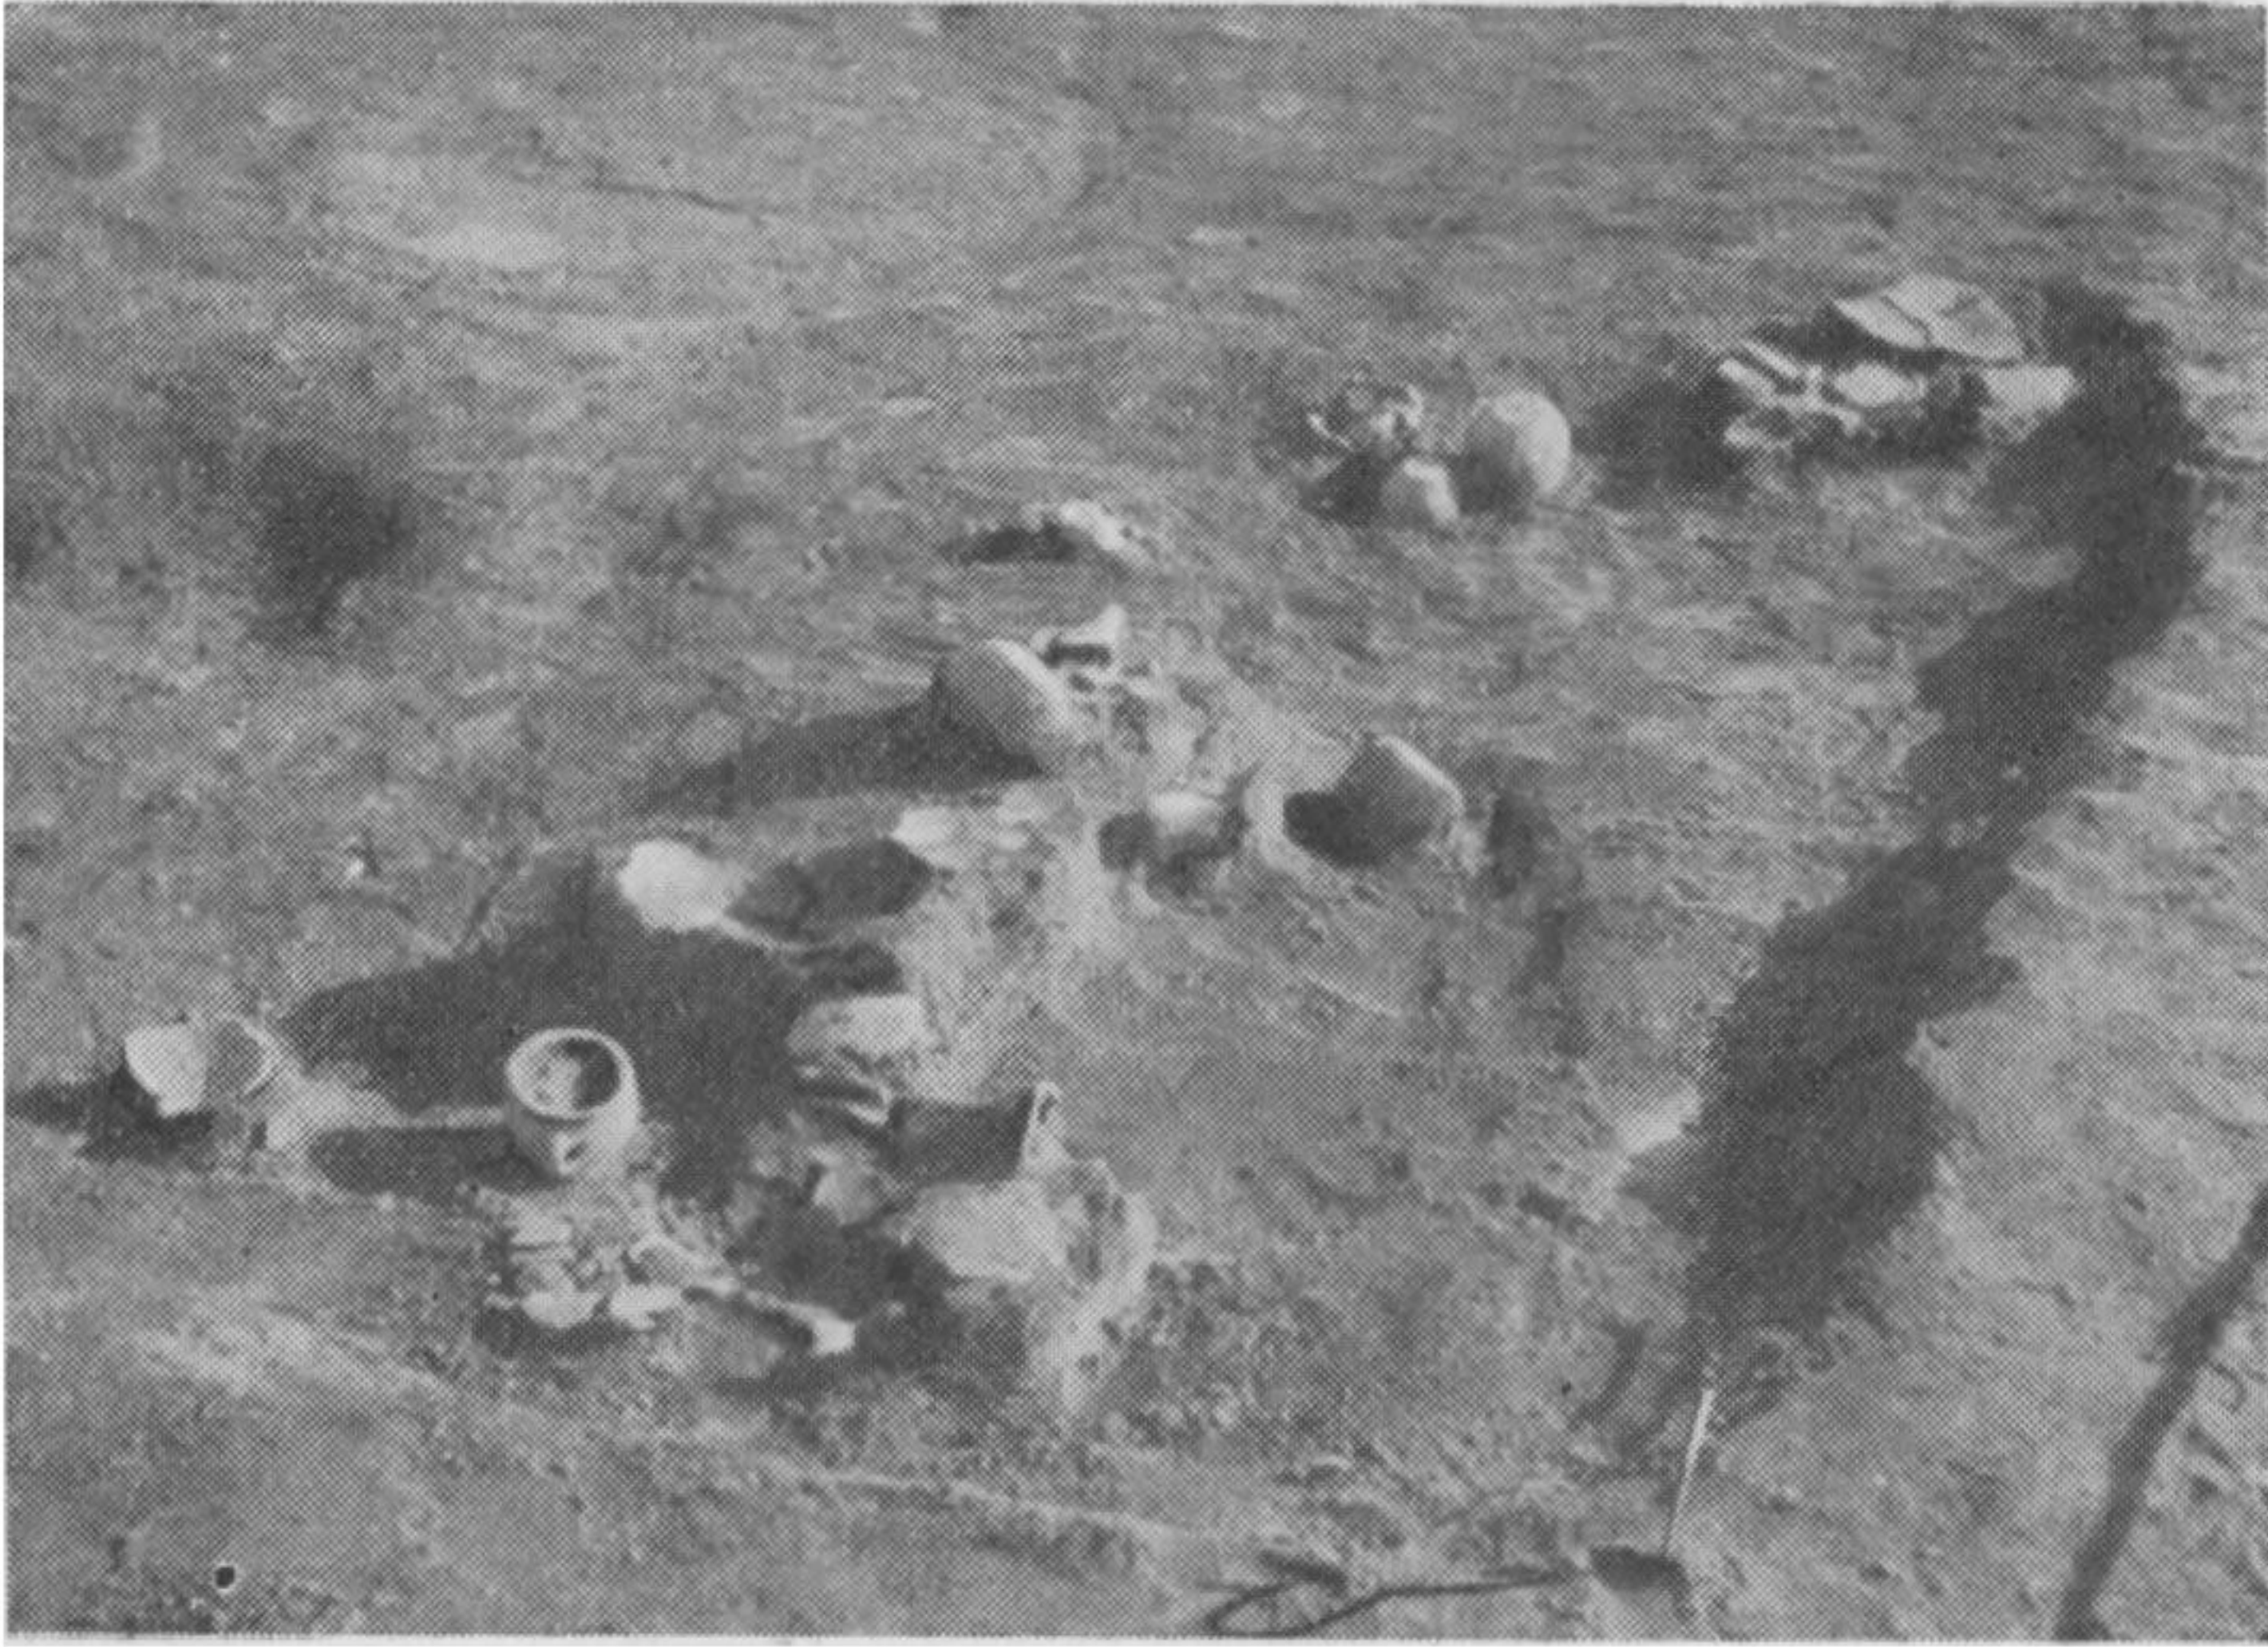
Lerkar i husets sydvestlige hjørne

Medens husgulvet øst for arnen næsten ingen lerkarskaar gemte, kunne der i gulvlaget vest for arnen opsamles en mængde løse skaar, og nogle steder laa skaarene sammen paa en saadan maade, at det tydeligt kunne ses, at de hørte til lerkar, som var knust paa stedet. Mellem de knuste lerkar, der især fandtes i husets sydvestlige hjørne, var ogsaa fire hele, mindre lerkar, et par af dem laa med bunden i vejret. Flere af de fundne kar og skaar bar tydelige spor af at have været udsat for ild, et større knust lerkar var endog saa medtaget, at
