Arkæologiske undersøgelser i Ølgod kirke

Af Mogens Bencard.

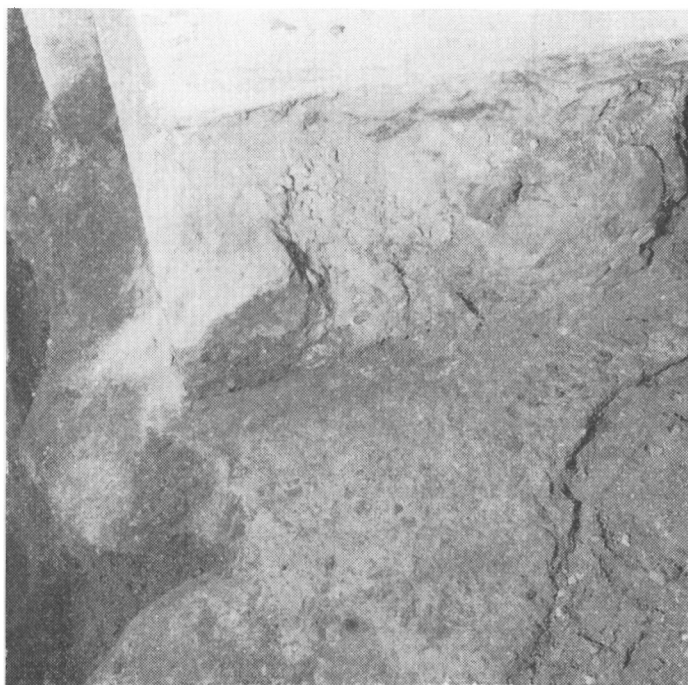
Fig. 3. Korbuens nuværende nord-vest hjørne, og spor af det oprindelige. Fra øverst til venstre i billedet kommer triumfmurens sokkel løbende ned i billedet, forbi det nuværende hjørne. Mørtelfladen ses foran muren, og den mørke stribe nederst er resterne af lergulvet.

Først væggen mellem skib og kor, Triumfvæggen. Som nævnt var korbuen omsat i tegl, og det kunde derfor være interessant at vide, om denne omsætning havde respekteret korbuens oprindelige bredde, eller om den skyldtes en udvidelse. På dette punkt var kirken meget gavmild med oplysninger. Som man kan se af planen, fortsætter triumfmurens sokkelsten sokkelens flugt ind imod kirkens midte, forbi de nuværende korbuehjørner. (Soklen er markeret med krydsskravering på planen.) I korbueåbningen fandtes rester af det mørtellag,

som havde afdækket fundamentgrøften (markeret med prikning), og i det fandtes i nordsiden aftrykket af en sokkelsten, som nu var fjernet. Ved kanten af dette aftryk var bevaret en lille rest af ler-

gulvet, som oprindeligt har ligget klemt ind under soklen. (Fig. 3.) Uden al tvivl angiver disse spor korbuens oprindelige nordside. I sydsiden var der ikke bevaret tilstrækkeligt af mørtellaget, men hvis man regner med, at korbuen har været place-

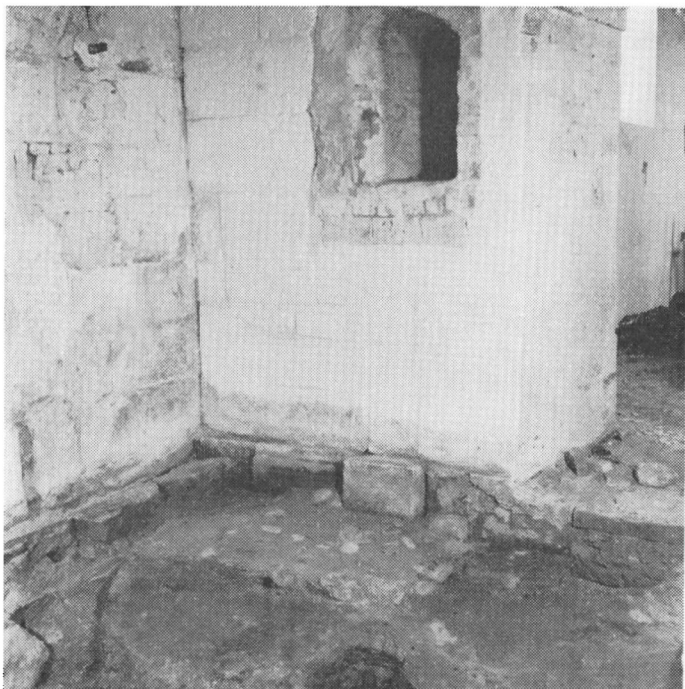
Fig. 4. Nordre sidealter-fundament. Bemærk lergulvet foran fundamentet og den lodretstillede kvader under nichen.

var fjernede, en flade af mørtel og håndstore sten (markeret med prikning på planen). Disse to flader har utvivlsomt tjent som fundamenter for sidealterborde, og de er lige så sikkert rester af kirkens oprindelige udstyr. Dette sidste kan bedst afgøres på

nordsiden, hvor fundamentets kanter er bedst bevarede. Foran bordet ligger en lille rest af lergulvet tilbage. (Fig. 4.) Gulvet er tydeligt lagt op til fundamentets kant, medens lerlaget under gulvet løber ind under mørtelen og binder et lag af kva-

derafslag, der omhyggeligt er lagt med fladen nedad. Under hver sidealterniche står i muren en høj, smal kvader, som rækker fra nichens bund til soklens overkant. (Fig. 2 og 4.) Det er vanskeligt at forstå, hvorfor man har gjort sig det besvær at placere specielt udformede sten i muren, for bagefter at tildække dem med et alterbord, men forklaringen er måske den, at alterbordet ikke har været en muret kasse, men et egentligt bord på fire

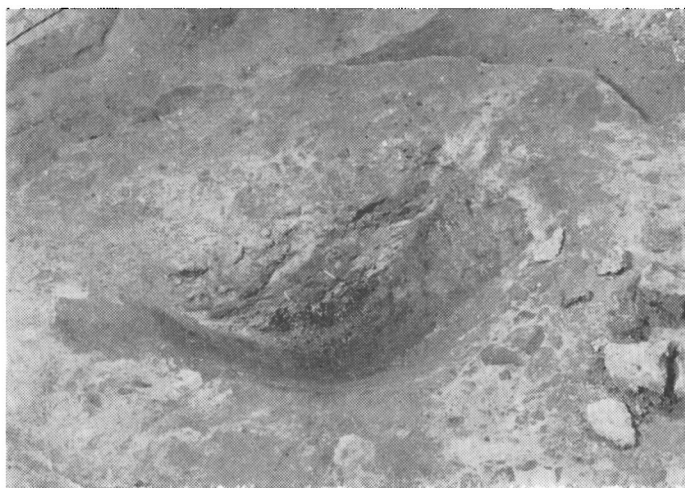
Fig. 5. Øverste blysmeltegrube i nordsiden. Snit igennem grubens fyld. Bemærk det sorte trækul i bunden og mellem tændstikkerne rester af grubens »skærm«. Desuden til venstre, hvorledes grubens side løber udbrudt over i den vandrette flade. Her har »skærmens« åbning været.

De to gruber var indbyrdes forskellige. De øverste var omgivet af en bred, vandret plade af ler, som var glattet til med et stump instrument, bortset

fra en 15 cm bred krans omkring de tre sider af selve fordybningen.⁴) Denne krans var en brudflade, som viste, at man har rejst en art skærm omkring grubens tre sider, medens en bred åbning på

østsiden har tilladt en jævn opsugning af luftstrømmen. (Fig.5.) Om »skærmens« øvre udformning kan ikke meget siges. At dømme efter brudfladen og de stumper af den, som fandtes i grubens fyld, har

den rejst sig lodret op. Om dens formål kun det, at da åbningen i østsiden umuliggør tanker om forøgelse af rumkapaciteten, så må skærmen have tjent til at øge grubens varmeevne.

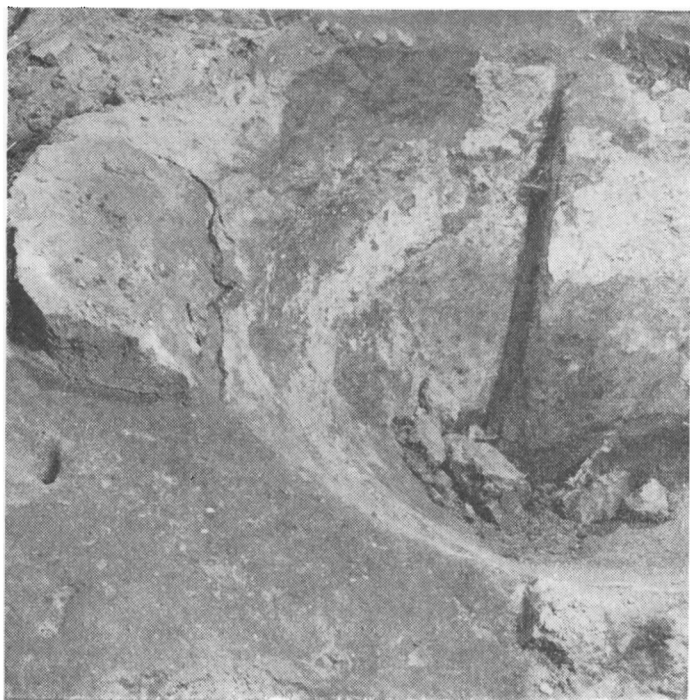
Fig. 6. Nederste blysmeltegrube i nord efter delvis fjernelse af den øvre. Den vandrette flade i forgrunden skyldes første etape af grubens opførelse. Blokken til venstre er en rest af anden etapes ler, brækket fri af grubesidens blyiltekage.

Gruben nedenunder var opbygget i to etaper. Først stod den med en fint tilglattet flade omkring sig, og derefter havde man forøget dens volumen ved at lægge en bred krans af ler på denne flade. Gruben er ikke blevet taget i brug før denne øgning, hvilket kunde bevises ved den homogene kage af blylte, som havde forseglet skellet i grubens sider mellem første og anden etape af opførelsen. (Fig. 6.) Om gruben har haft samme afslutning som den øvre, kan ikke afgøres, da dens øverste partier var fjernede. Som det kan ses heraf, betyder en glat flade omkring en grube ikke nødvendigvis, at man har grubens oprindelige volumen for sig. Kun hvis blylte-afsætningen virker intakt, eller hvis fladens kanter er rødbrændte, kan man stole på det.

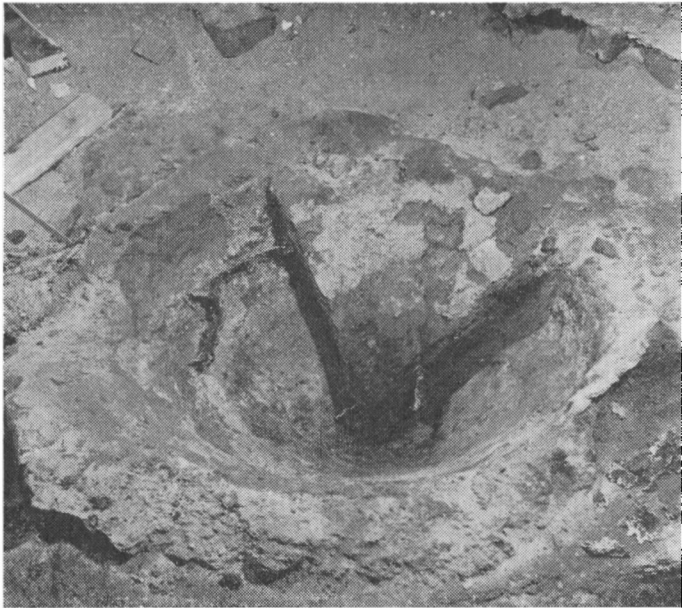
Fig. 7. Nordsidens to blysmeltegruber, den øverste snittet igennem, så kun den kvarte står tilbage. De genstande, som stikker ud af snittets sider, er størknet bly fra grubesidens revner.

Hertil kan føjes endnu et argument. Da den øverste grube blev snittet igennem for at finde frem til den nederste, viste det sig, at sidernes ler, hvor som helst det var sprængt af varmen, var opfyldt af størknet bly. (Fig. 7.) Naturligvis kunde der her igen være tale om spild fra digel, hvis fænomenet kun fandtes i grubens bund og ganske overfladisk i grubens sider. Men da revner, selv højt oppe i

grubens sider, var helt udfyldt med bly, er kun een forklaring mulig: gruben har rummet det smeltede bly. For at prøve denne iagttagelse blev også den ret dårligt bevarede grube i sydsiden snittet igen-

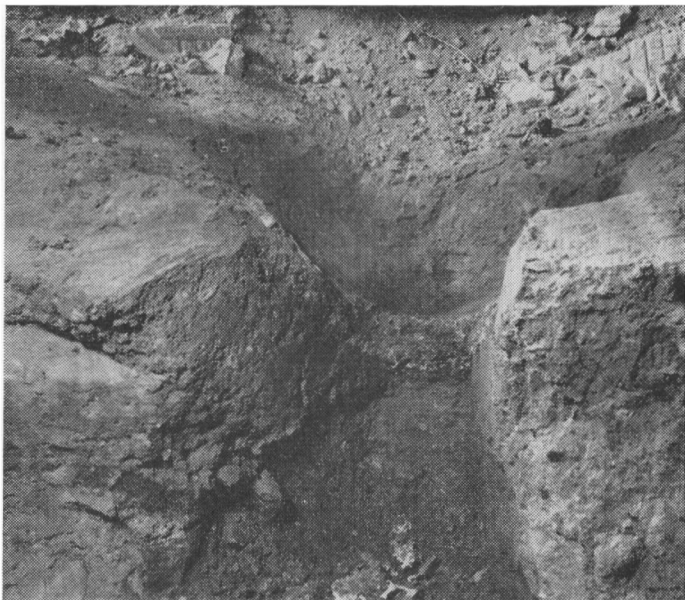
Fig. 8. Snit i den sydlige blysmeltegrube. Det lyse lag ved grubens side og bund er fyldt med bly. I forgrunden prøver på blyet.

nem. Her fandtes så meget størknet bly i leret, at det var næsten umuligt at komme igennem grubens sider.⁶⁾ (Fig. 8.)
