## Gyldent alter, glasmalerier og andre fund fra Malt kirkes kor

*Af Knud J. Krogh.*

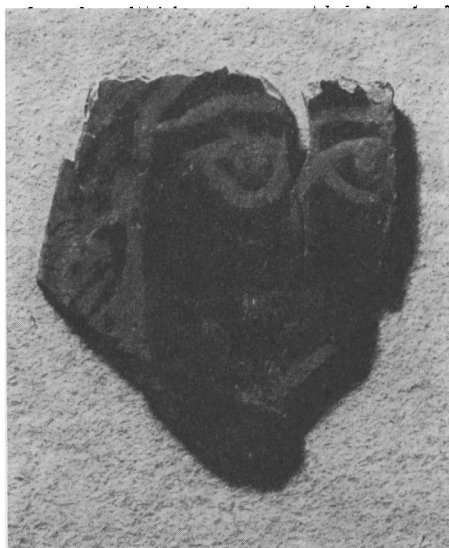
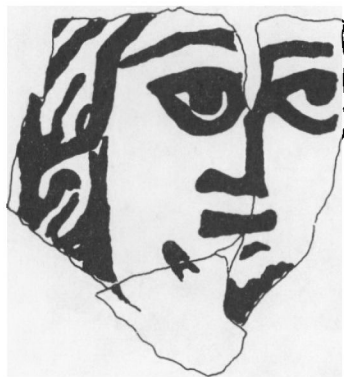
*Fig. 2. Fragment af middelalderligt glasmaleri fundet i umiddelbar nærhed af korets østvindue. D 164/1958. Mål 1:1. Ansigtet, som er forsøgt udtegnat fornedet, er malet med rød farve på det nu uigennemsigtige glas.*

I området lige under korets østvindue lå op til alterbordets nordside en vældig koncentration af glasskår. 130 stykker var der ialt og en mængde af dem med rester af bemaling. Det er fristende at forestille sig, det er resterne af det glasmaleri, som en gang i middelalderen sad i kirkens fornemste vindue, det højtsiddende korvindue over alterbordet. Desværre er hver af de oprindelige enkeltdele i mosaikken så godt som alle knust i en mængde småstykker, der ikke lader sig samle til en helhed; men at vinduet har haft en figurfremstilling røbes af et lille fragment (Nationalmuseets inv. nr. D 164/1958, fig. 2), på hvilket der er malet et ansigt med rød farve på det desværre nu helt uigennemsigtige glas. Glassets brudflader viser, at det i hvert fald nu er lagdelt. Det består af fem lag. I midten et grønt omgivet af gulhvide lag og yderst et blått lag til begge sider. Forhåbentlig vil den tekniske analyse kunne vise, om denne lagdeling er et resultat af en nedbrydningsproces eller om den stammer fra glassets tilblivelse.

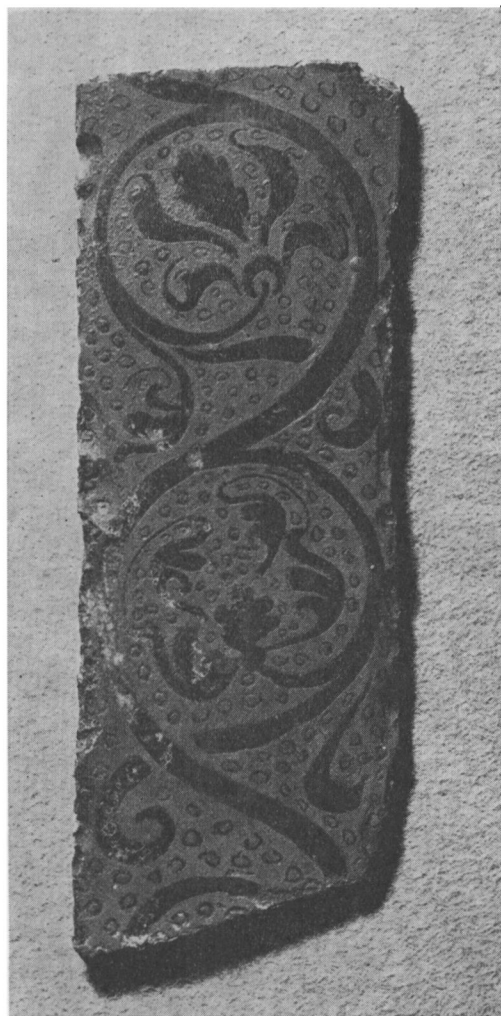
*Fig. 3. Del af middelalderligt glasmaleri fundet i umiddelbar nærhed af korets østvindue. D 160/1958. Mål 1:1. Rankeslynget har stået gennemlyst, idet motivet er skrabet og ridset ud i den rødbrune farve, som hele stykket har været overtrukket med.*

smykket med et meget smukt rankeslyng, der har stået gennemlyst, idet motivet er skrabet og ridset ud i den rødbrune farve, som hele stykket har været overtrukket med (D 160/1958, fig. 3). Også dette skår er uigennem-sigtigt. Det er bevaret i sin fulde udstrækning, for alle kanter bærer spor efter tildannelse med krøseljern – »musebidte«, siger man om sådanne kanter.<sup>2)</sup>

Glasstykket med rankeslyng antyder muligheden for, at den glasmosaik, hvortil den har hørt, har haft en omløbende frise med rankeslyng, for det er ret almindeligt, at middelalderlige glasmalerier yderst afsluttes af en frise sammensat netop af sådanne lange, smalle glasstykker. En stilhistorisk vurdering af rankeslynget gør det sandsynligt, at det er blevet til en gang i tidsrummet 1150–1250.

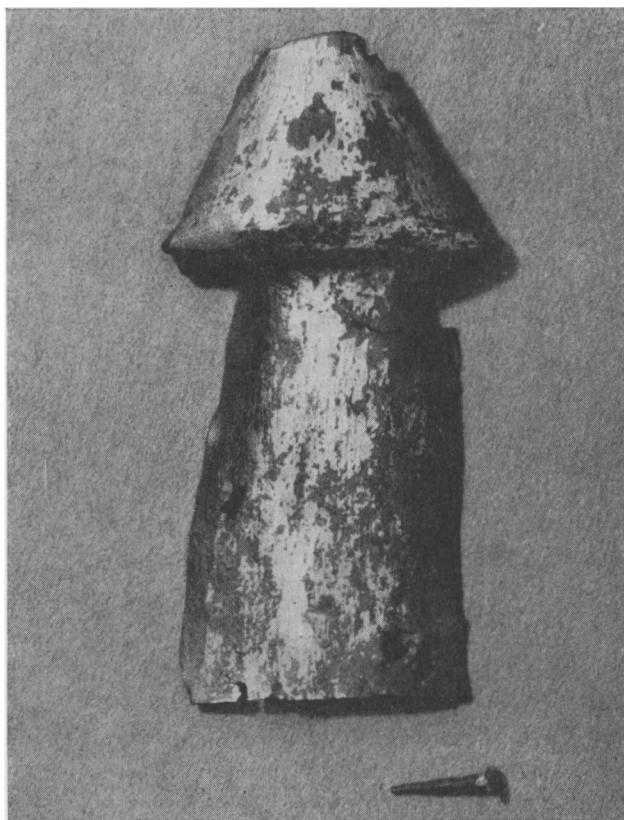
Fig. 10. Del af Malt kirkes gyldne alter. Tynd forgyldt kobberplade formet som et rundagtigt tårn med kegletag. D 141/1958. Mål 1:1. Sammenlign tårnet med de yderste sidetårne på bygningen fig 9.

(D 141/1958, fig. 10). Tynd forgyldt kobberplade formet som et rundagtigt tårn med stærkt udkraget kegletag. Tårnet, der er 8,8 cm højt, har sandsynligvis haft en kærne af træ, hvortil pladen har været holdt fast med søm. I tårnets nedre del ses nu tre huller, af

hvilke i hvert fald det venstre af de to huller i nederste højre hjørne er et sømhul, idet der heri endnu sidder et lille søm med forgyldt hoved.

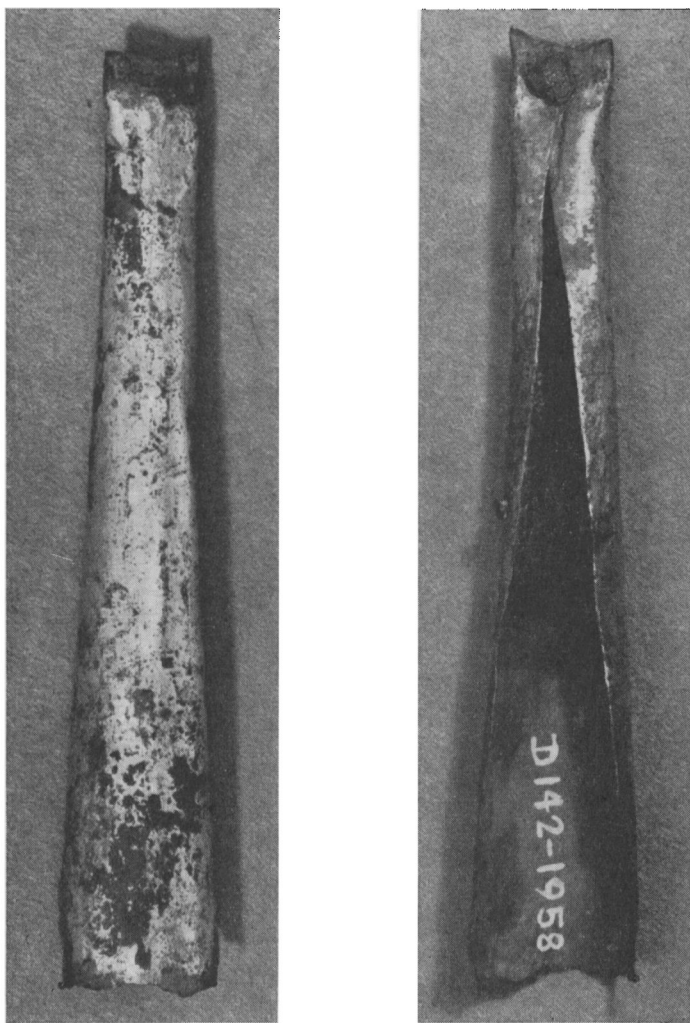
Fig. 11. Fragment af Malt kirkes gyldne alter. »Kræmmerhuset« er formet i tynd kobberblik over en kærne af træ og forgyldt. D 142/1958. Mål 1:1. Forside og bagside.

(D 142/1958, fig. 11). Tynd forgyldt kobberplade ombøjet i lighed med et kræmmerhus, 12,6 cm langt og 1,3–2,1 cm bredt. I den smalle ende er det presset fladt og lukket sammen med en nittenagle. På midten to sømhuller, hvor sømmene sidder på plads, fordi der endnu omkring de to søm inde i »kræmmerhuset« er bevaret rester af den trækærne, som oprindeligt må have fyldt »kræmmerhuset« ud. Stykket, der iøvrigt blev fundet i revnen bag alterbordet, er afbrudt i den smalle ende.
