# Pedersborg Kirkegård

Af Kirsten Lund-Andersen

## PEDERSBORG KIRKEGÅRD

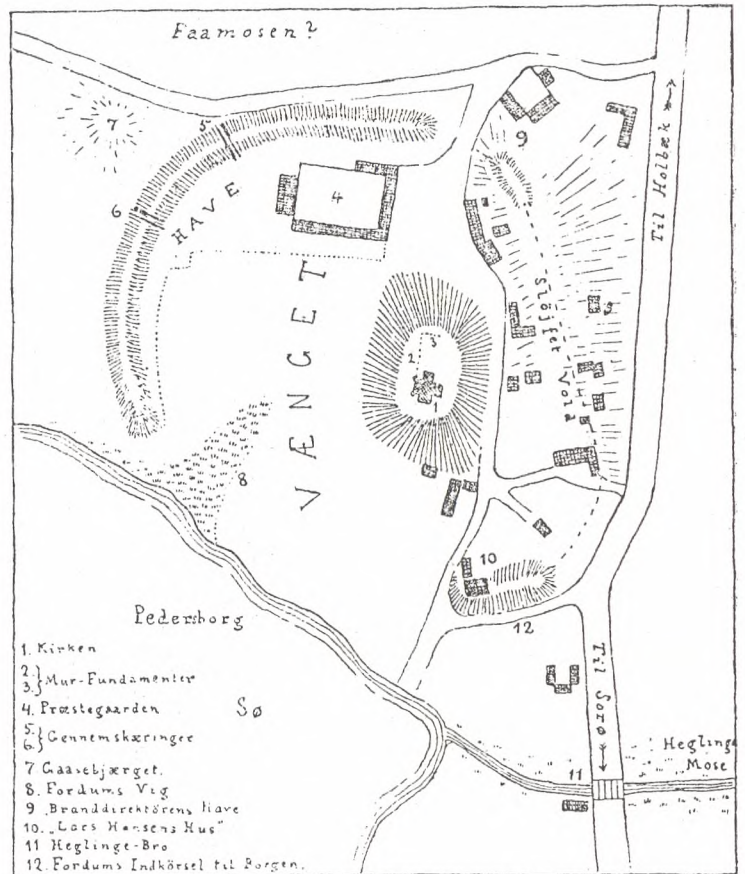
Grundriss af borgbanken og volden fra årbog for Historisk samfund for Sorø Amt. Folke Tidendes Bogtryk, Ringsted. 1912 s. 31. ved Chr. Heilskov.

Borgen og kirken opførtes på en naturlig dannet banke, ca. 15 m høj. Banken er en af de mange høje (Bavnebakke, 62 m, Grydebjerg, 58 m, Fagerbjerg, 74 m), som kan tydes som en israndslinie (Storebæltgletcherens østlige fremstød). Banken er omsluttet af en halvkredsvold, hvis frie ender løber ned mod Pedersborg sø. Hele terrænet indenfor den 7 m høje og 25 m brede halvkredsvold måler ca 44.000 m<sup>2</sup>. Den østlige del af volden, hvor byen nu ligger, er næsten helt udjævnet. Den nordlige og vestlige del er velbevaret og løber tæt forbi præstegårdshaven og ned til Pedersborg sø. På voldens østlige ende, nord for præstegården, står en sten med bogstaverne P.T.H. Den er fundet på marken udenfor, og er måske et monument fra borgherren Peder Thorstensøns tid.

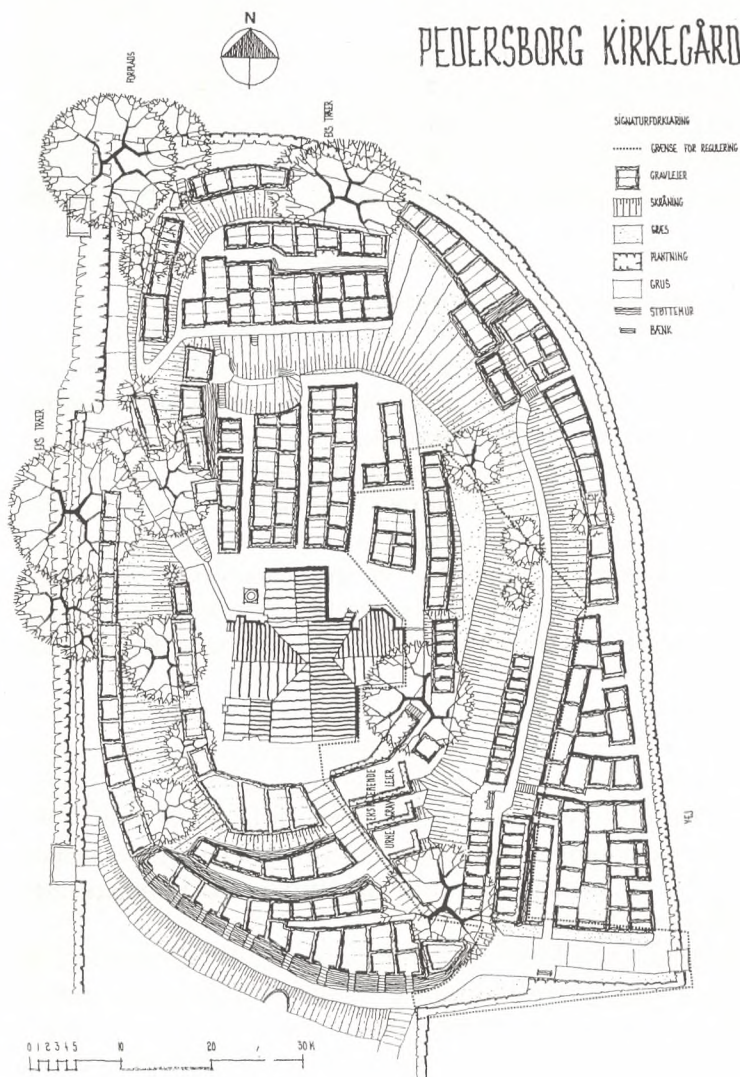
Plan over Pedersborg gamle kirkegård som den ser ud i dag.

Der blev udarbejdet en helhedsplan for hele kirkegården som blev godkendt af menighedsrådet og Kirkeministeriet.

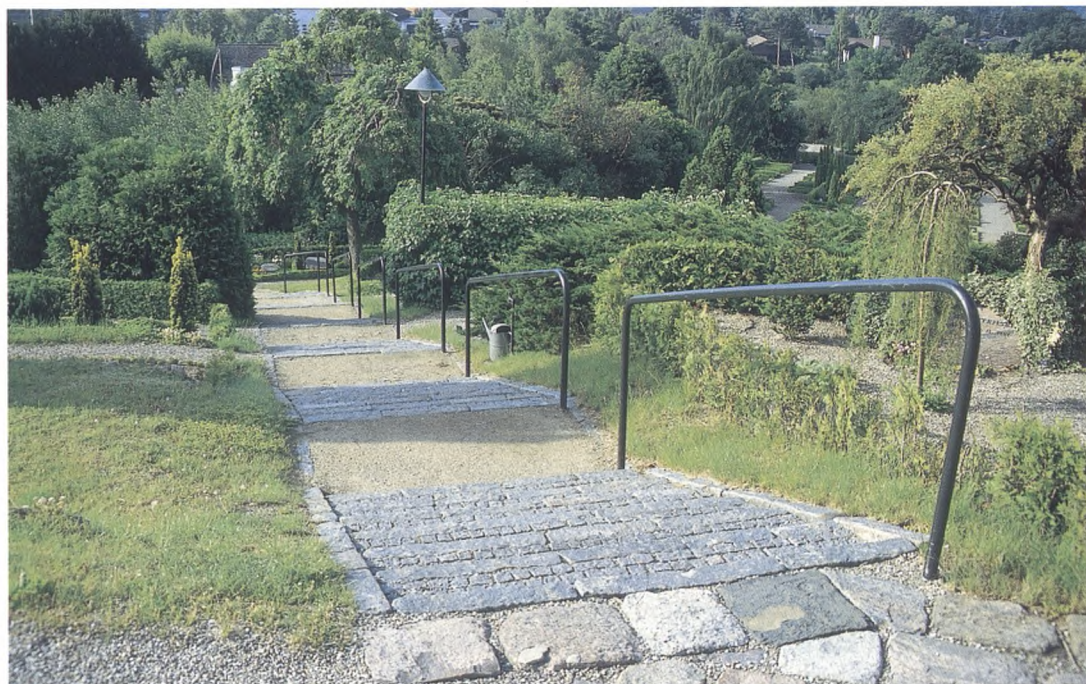
Det restaurerede trappeanlæg har forbedret adgangsforholdene til kirke og kirkegård.

Den nye trappe blev anlagt med 7 trappeforløb og 6 reposer omhyggeligt tilpasset kirkegårdens øvrige skråninger og stier. Til stødtrin anvendtes korte, brugte granitsten, på trinfladerne granitmosaiksten og på reposerne fast grusbelægning. En del af de genfundne, gamle granitsten i kvadratstensformat, hvoraf en del også kunne findes på og ved enkelte gravsteder på kirkegården, blev samlet og anvendt som belægning foran kirkedøren. Restaureringen af både indgangspartiet og trappen skulle ikke kunne fornemmes.

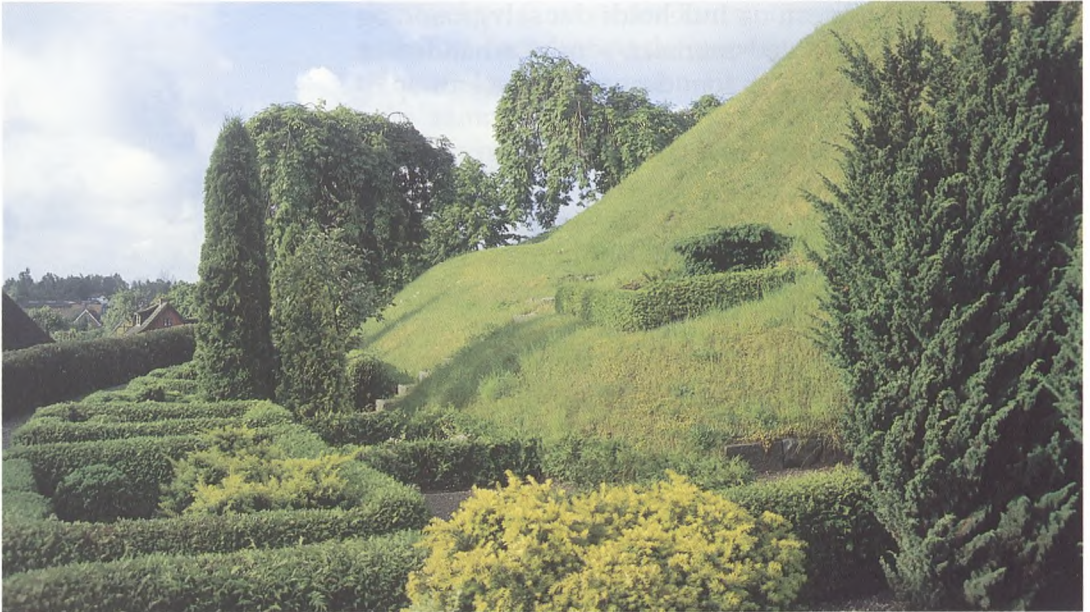
Kirkegården har indtaget borgvoldens skråninger til urnegravsteder.

De stejle græsskråninger var vanskelige at omforme til mindre stejle skråninger. Ny jord blev tilført, og for at hindre nedskridninger af den nyoplagede jord blev der indbygget et særligt nylonnet med halm. Græs blev sået, det spirede og fæstnede sig, inden efterårets og vintrens nedbør satte ind.
