Kirkegårdsdiger på Hanstholmknuden

Af Mogens Bjørn Andersen

Kirkegårdskonsulent

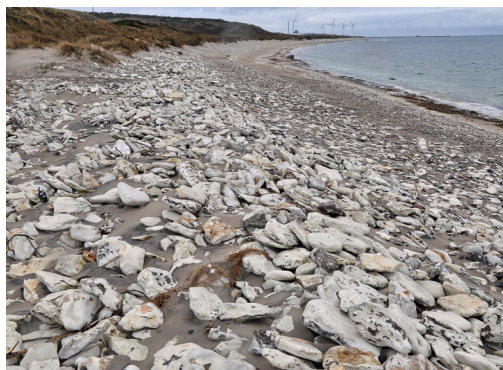
Fig. 2. Opskyllede strandkalksten ved Hamborg.
Foto: Mogens Bjørn Andersen.

Ved Hamborg, der ligger ved Hanstholmknudens nordlige kyst, findes vandrette formationer af kridtbanks i strandkanten (bryozokalk). Havet frigør materiale i form af afrundede, vandslebne sten, såkaldte linser, som kan bruges til byggematerialer (fig. 2 og 3). Andre steder kan kalkstenene være hentet i egentlige brud. De brudte sten er tildannede således, at de har form som kantede byggesten. Kalken kan have forskellig styrke afhængigt af oprindelsen.

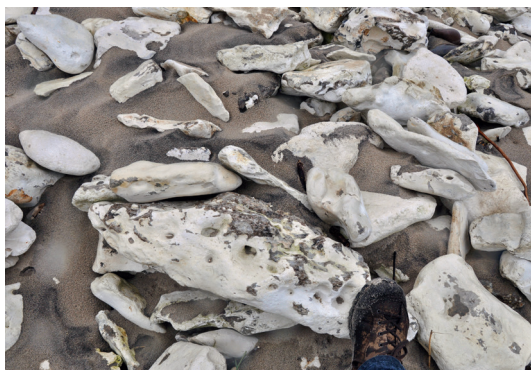
Fig. 3. Detalje af opskyllede strandkalksten ved Hamborg.
Foto: Mogens Bjørn Andersen.

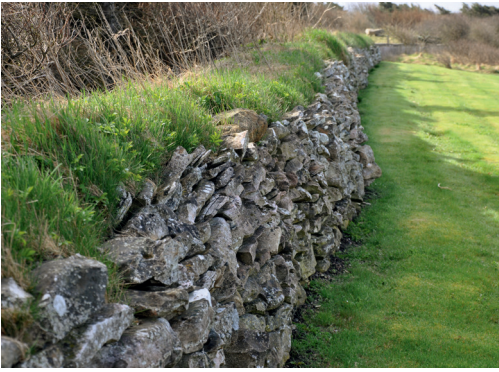
Fig. 4. Vestdige. Hansted Kirkegård. Kalkstenene frostsprænges og diget synker sammen. Foto: Mogens Bjørn Andersen.

anvendt strandsten (fig. 4, 10, 11 og 12). Ved Tved Kirkegård, der ligger ca. 4 km syd for Hanstholmknuden, består digerene af en blanding af kridt og kalk.

Det har et formål at bevare de lokalt prægede diger. Dele af digerene ved Hjordemål Kirkegård er blevet restaureret ved anvendelse af opsamlede kalksten på stranden ved Hamborg. Nu er vestdiget ved Hansted Kirkegård så nedbrudt, at det skal renoveres. Det viser sig ikke længere at være så enkelt at skaffe materialerne. Dels skal der gives tilladelse til at opsamle stenene på strandbredden, og dels skal der gives en tilladelse til råstofindvinding. I den forbindelse skal indvindingens omfang og påvirkning på miljøet screenes. Hvis indvindingen skønnes at medføre en væsentlig virkning på miljøet, skal der udarbejdes en VVM-redegørelse (vurdering af virkninger for miljøet). I forbindelse med sagsbehandlingen kan afgørelser indbringes for klagemyndighed af flere parter.

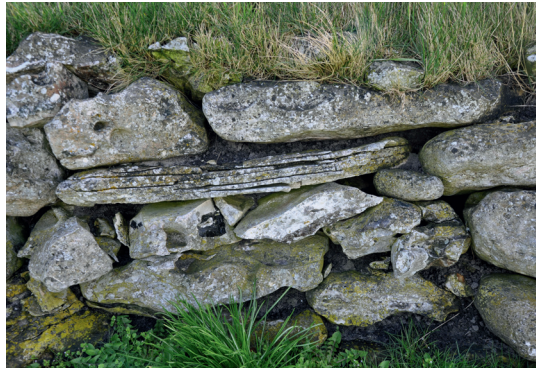
Fig. 5. Kalkstenen frostsprænges og flækker i aflejringslagene. Foto: Mogens Bjørn Andersen.

Kalkstenene er ikke holdbare. Gennem årene nedbrydes stenene således, at de flækker i de flader, som de blev aflejret i under dannelsen (fig. 5). Det bevirker, at stenene smuldrer og diget skrider sammen.

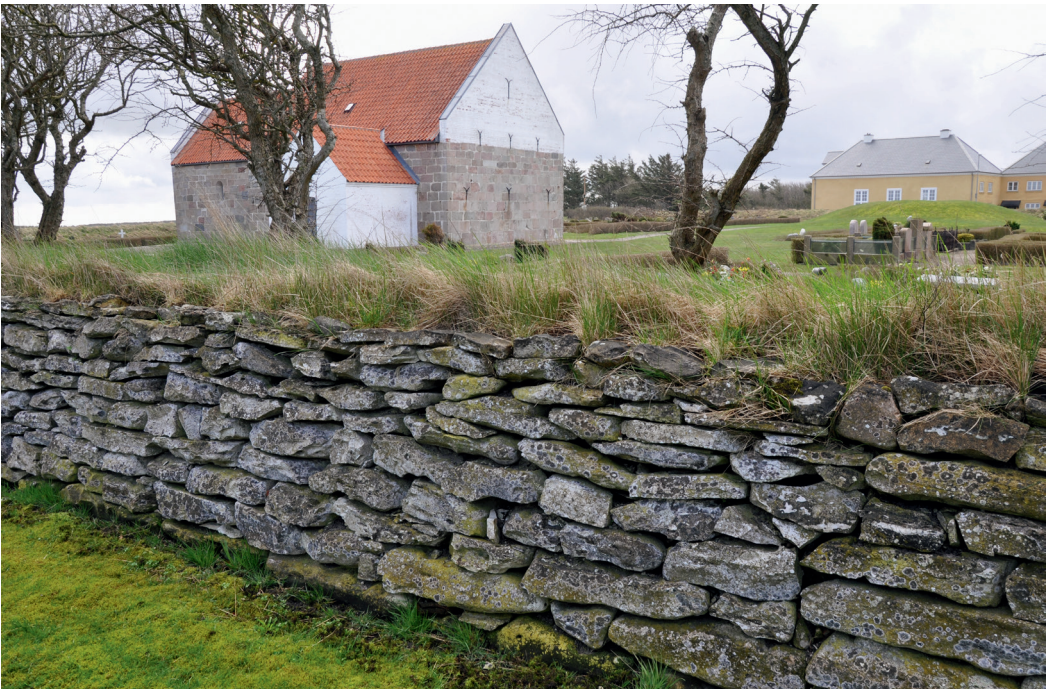
Fig. 7. Blanding af granitsten og kalkstrandsten. Hjardemål Kirkegård. Foto: Mogens Bjørn Andersen.

diger. Ved Hjardemål Kirkegård ses det oprindelige kampestensdige dels under kalkstensdiget og dels indblandet mellem kalkstenene (fig. 7 og 8). Årsagen til, at kalkmaterialet har været anvendt, kan være, at Hanstholm-Hjardemål området var hærget af sandflugt i 1500 - 1700-årene. Hjardemål Kirkegård samt kampestensdigerne har været fuldstændigt dækket af flyvesand. Sogneboerne har måttet grave en sti gennem sandet for at komme frem til kirkedøren (fig. 9). Oven på de oprindelige granitdiger blev der opført et nyt dige af kalksten. Kalkstenene har været lette at skaffe, idet de kunne samles op på stranden. Et gæt kan være, at kalkstensdigerne er fra 1800-tallet. Kalksten blev også brudt i klinter og grave. De brudte sten blev brugt som byggesten til husbygning på egnen.

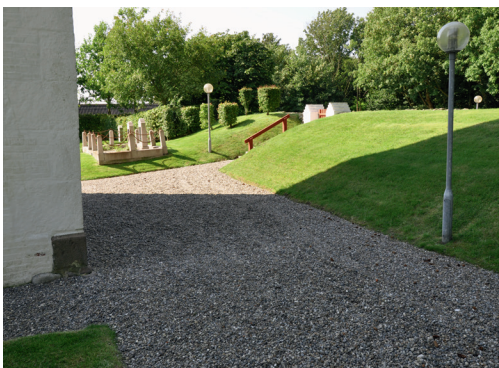
Fig. 8. Kirkegårdsdigets indvendige side er ualmindelig høj, fordi det yngre kalkstensdige er opført oven på det oprindelige granitdige. Flyvesandet er delvis fjernet. Foto: Mogens Bjørn Andersen.

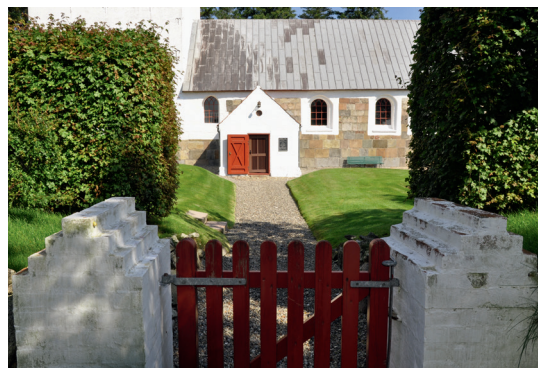
Fig. 9. En sti er gravet gennem flyvesand til kirkedøren. Hjardemål Kirkegård. Foto: Mogens Bjørn Andersen.

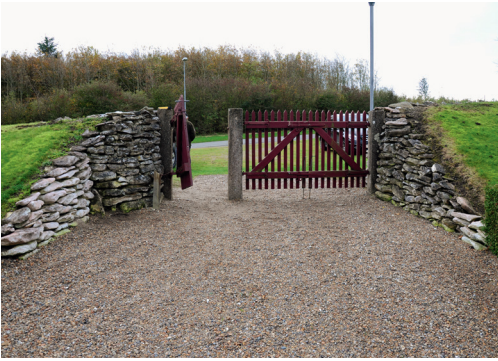
Fig. 10. Ensidet dige af strandsten. Vigsø Kirkegård.
Foto: Mogens Bjørn Andersen.

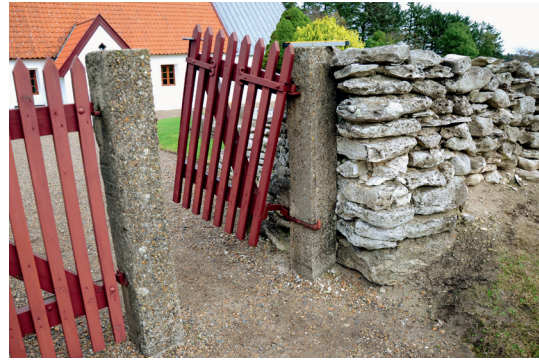
Fig. 11. Strandsten. Vigsø Kirkegård.
Foto: Mogens Bjørn Andersen.

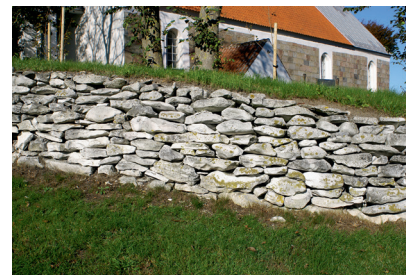
Fig. 12. Vestdige af strandsten. Ræhr Kirkegård.
Foto: Mogens Bjørn Andersen.
