Kirkegårdsdiger

Af Hans Lund

Arkitekt maa

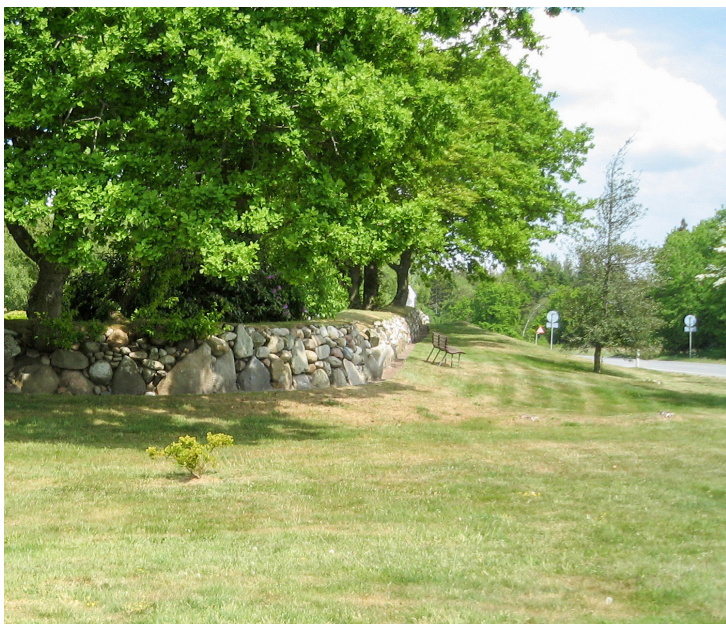
Husby Kirke, Vestjylland.
Kirkegårdens sydøsthjørne
ud mod Klitvej. Foto: Hans
Lund.

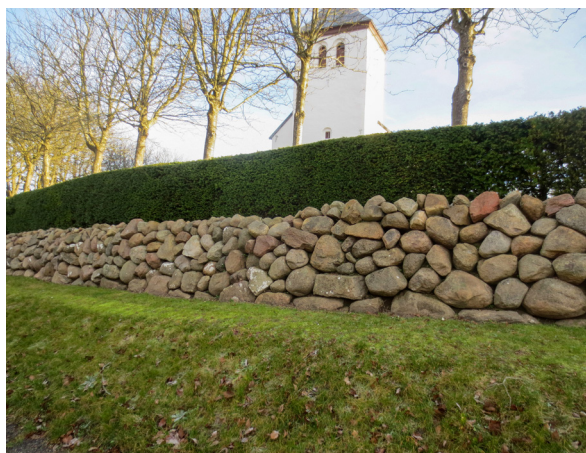
Sabro Kirke, Østjylland.
Vestdiget med "skel" mellem to byggekarakterer. Foto: Hans Lund.

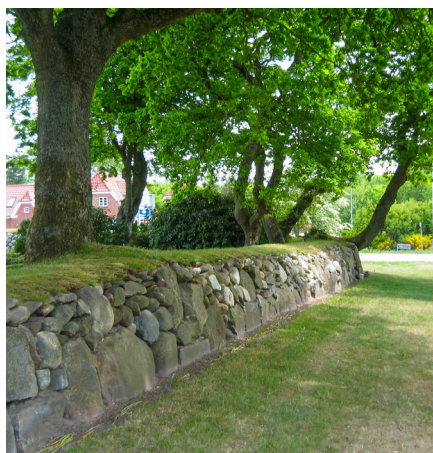
Husby Kirke, Vestjylland.
Syddiget med små sten over større i bunden. Foto: Hans Lund.

Digerne er indimellem kun bygget af de små sten, men der ses mange steder en byggestil, hvor der i bunden står større sten, og så er der udfyldt mellem og over dem med små sten. Desuden er disse diger ofte ensidige med en græsklædt bagside – og det er en smuk løsning, der i øvrigt fører til færre udgifter, når digerne skal vedligeholdes eller omsættes.

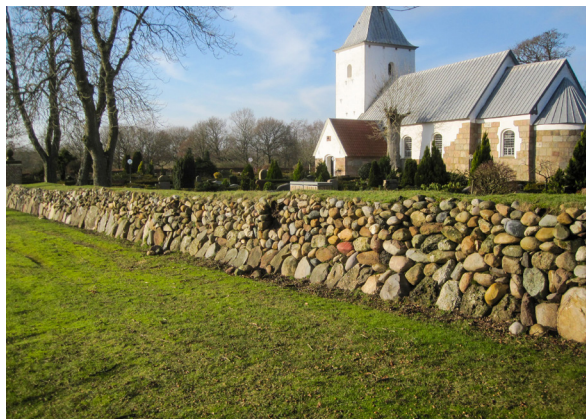
Thorstrup Kirke, Vestjylland.
Syddiget med små sten over større i bunden. Foto: Hans Lund.

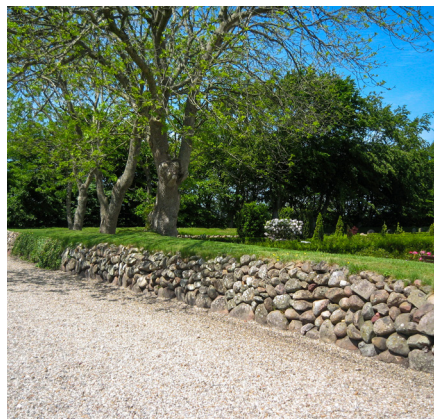
Alslev Kirke, Vestjylland.
Syddiget med små sten med større i bunden. Foto: Hans Lund.

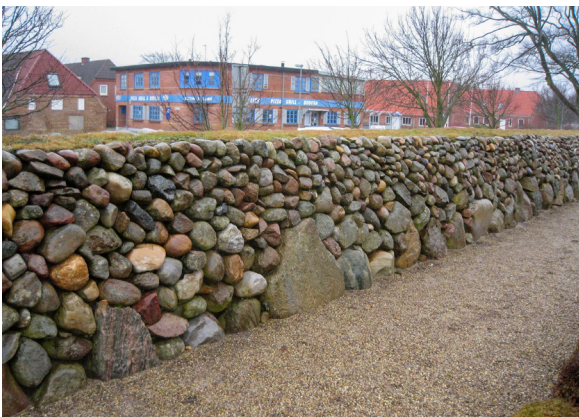
Sønder Nisum Kirke,
Vestjylland. Meget små
sten og enkelte større sten
i bunden. Foto: Hans Lund.

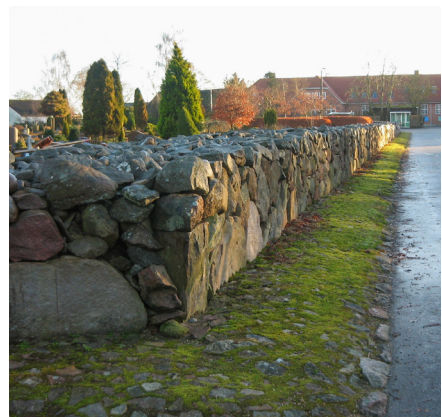
Fole Kirke, Sønderjyl-
land. Stort og stenfyldt dige
med kløvede sten i front.
Foto: Hans Lund.

I det sønderjyske finder jeg store og meget brede stenfyldte diger – men det er nok især på de stenfyldte bakkeøer (Nustrup, Fole, Lintrup).

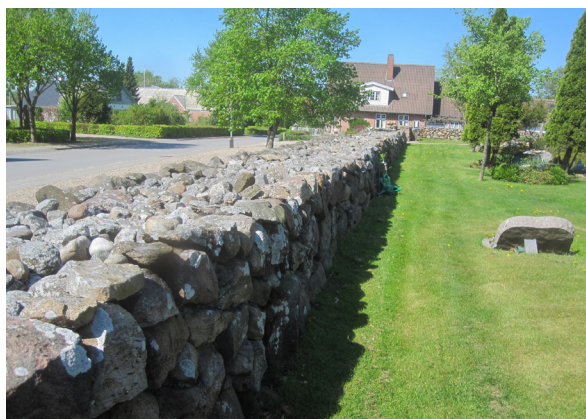
Lintrup Kirke, Sønderjylland. Stort stenfyldt dige med front i marksten. Foto: Hans Lund.

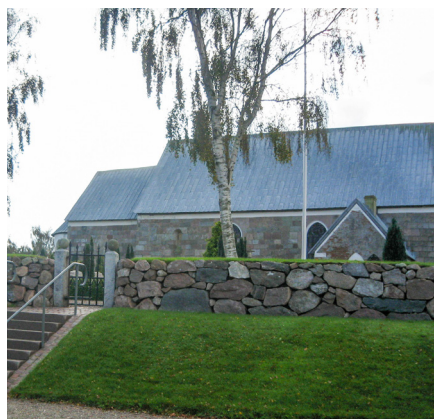
Sdr. Hygum Kirke, Sønderjylland. Syddiget der er opført meget præcist i kløvede marksten på ydersiden. Foto: Hans Lund.

Så er der digerene, der er sat i kløvede sten, og som man finder spredt rundt i landet – og det kan være fordi, at man så får de møjsommeligt indsamlede sten til at fylde ca. dobbelt så meget – men jeg tror nu snarere, at det er et "modefæ-nomen" – og de står i det store og hele ikke ret godt, fordi de kløvede sten i sagens natur har en ret lille anlægsflade, og skridtet fra disse diger til de opmurede kløvstensmure er egentlig ret logisk.

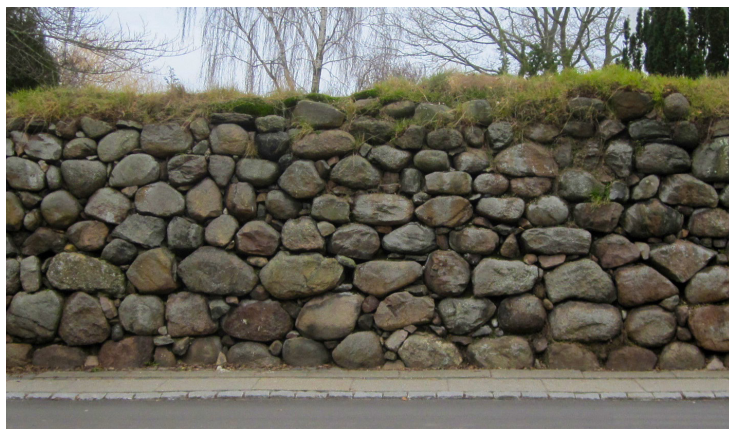
Odder Kirke, Østjylland.
Højt dige med ”støbt” kerne.
Skiftegang i områder og små
sten stoppet ind i ”hjørner”.
Foto: Hans Lund.

Det meget høje dige i Odder har nogle ret specielle karakteristika, der gik igen i vestdiget i Lyngby ved Grenå – små sten puttet ind i hullerne mellem de større. Desuden var begge diger usædvanligt høje og havde en form for "kerne", og begge steder var der områder med "skiftegang" – og alt i alt var der påfaldende ligheder af en lidt speciel karakter. Og østdiget i Hundslund syd for Odder findes næsten identisk ved Vedslet Kirke knap 7 km mod nord.

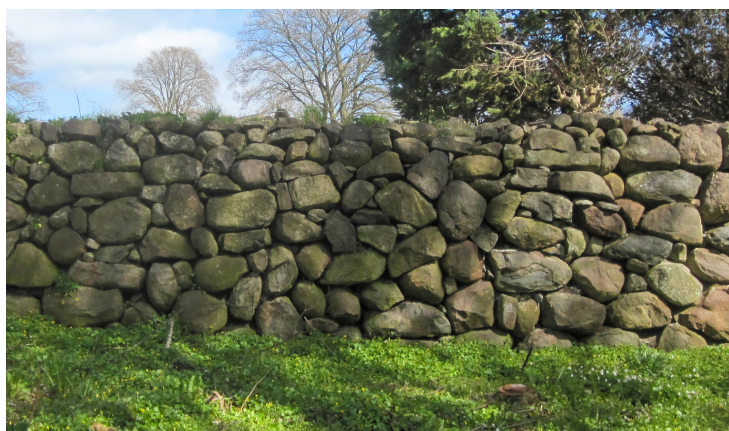
Lyngby Kirke, Øst-Djurs-
land. Højt dige med mørtel
i kernen som i middelal-
dermurværk. Områder med
skiftegang og med små sten
stoppet ind i ”hjørner”. Foto:
Hans Lund.

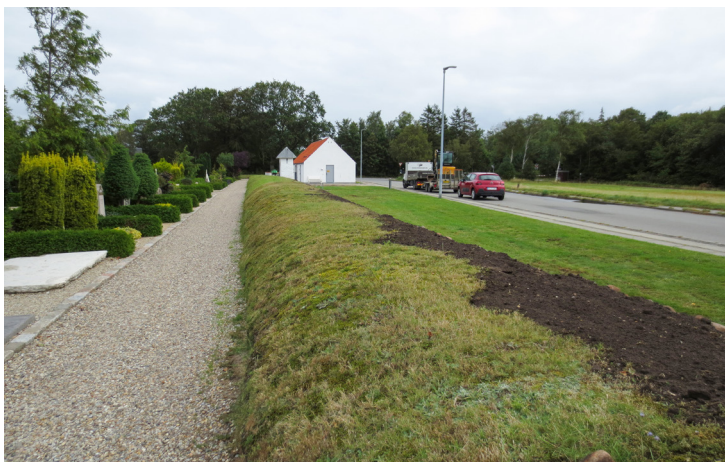
Aal Kirke, Vestjylland. Front i meget små sten, oprindeligt tosidet, men bagsiden er væltet og jorddækket. Foto: Hans Lund.

Sommetider når en kirkegård er blevet udvidet, kan det ses, at man har sparet – eller blot har været magelig – og har nedbrudt det gamle nu overflødige dige og fordelt stenene på det ny og længere dige, der så er blevet lavere – og et sted fremgår det tydeligt af et dige, at digebyggerne undervejs fuldkomment har mistet interessen for sagen. Man kan også finde steder hvor man har opgivet at vedligeholde en inder-side og blot har væltet resterne og tildækket det hele med jord, så diget er blevet til et ensidigt dige.

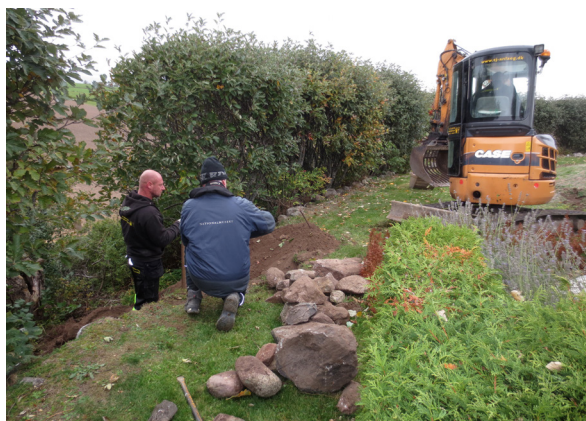
Egens Kirke, Mols. Kirke og kirkegård er beliggende på en lille stejl bakke. Det naturlige terræn er blevet planeret ud hen mod diget. Foto: Hans Lund.

Mange kirkegårde er blevet planeret ud på et tidspunkt, og her er det altid spændende, om diget står oven på det udplanerede fyld, om det står nede på oprindelig bund, eller om det ligefrem oprindelig har været et dobbeltdige, som man så blot har planeret ud mod – det betyder en del for omsætningen/reparationen af diget, og det kan under disse omstændigheder være en rigtig god ide at have kontakt med en geotekniker.

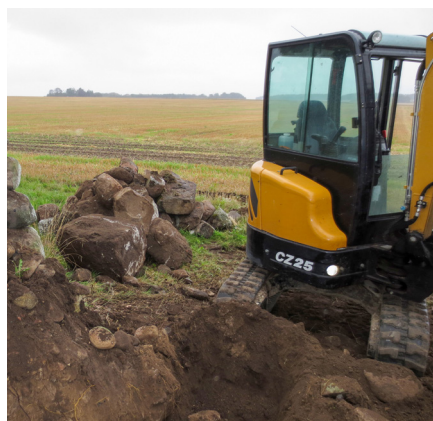
Ørridslev Kirke, Østjylland. Diget går ca 1 m under (nuværende) terræn, og der blev i gennemskæringen her fundet usædvanlig store sten. Foto: Hans Lund.

I Ørridslev viste det sig ved østdiget, at der stod det meste af en meter af det under terræn – men her kunne det måske forklares med, at kirkegården er blevet fyldt op og planeret ud, og at diget står på oprindelig bund – men der var, når det hele medregnes, faktisk tale om et ca. to m højt dige – hvilket så også matcher dele af vstdiget og bringer det i ”klasse” med diget i Odder.

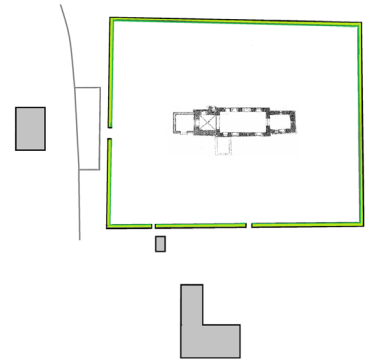
Skrave Kirke med en central placering på kirkegården. Digerne er meget ens, ensidige stendiger med udv. stablet front med en del kløvede sten og græsklædt bagskråning med hæk.
Tegning: Hans Lund.

Op i Skrave viste det sig, at der under det ensidige diges front i kløvede sten, er dige/fundament ned til ca. en meter under terræn – og som i Hørning er der ikke rigtig nogen sammenhængende forklaring på dette.
