KUML
2002

Skibsstaderne ved Harre Vig

Nye undersøgelser

Af JAN BILL OG OLIVER GRIMM

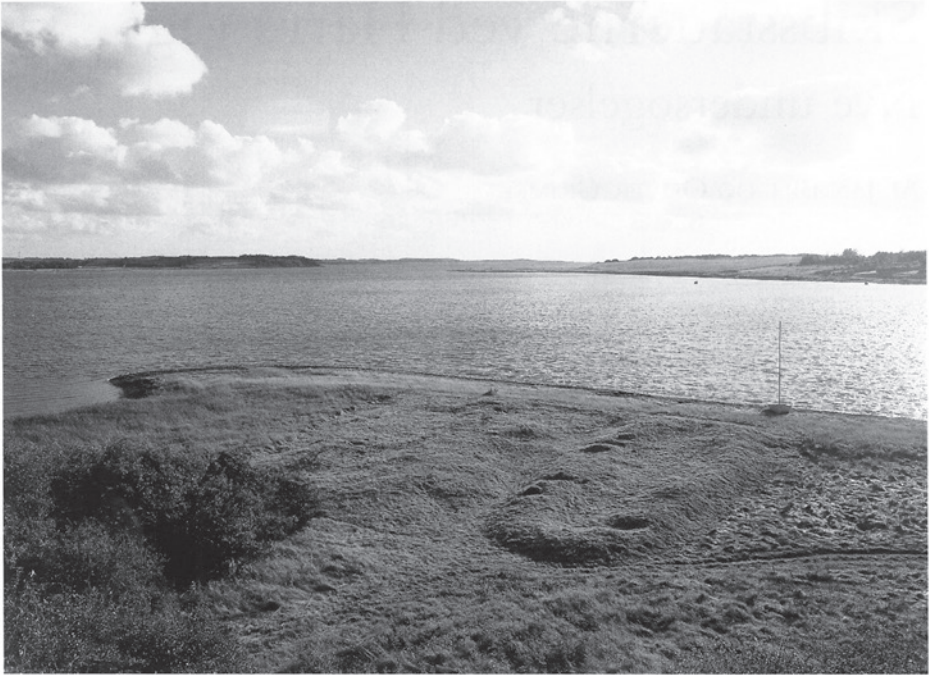
Fig. 1. Oversigtsfoto fra nordøst over skibstaderne ved Harre Vig, august 2000.
– Foto: John Simonsen.

Photographical overview, seen from northeast, August 2000.

ters højde, orienteret med åbningen mod stranden få meter borte (fig. 1). På trods af deres synlighed dukker de først op i arkiverne i 1942, hvor en lokal amatørarkæolog og samler, Reffsgaard, omtaler dem i en oversigt over fortidsminder i Harre sogn som to lave, ovale volde.⁶ I 1950'erne rapporterede lærer J.C. Krogh fra Tøndering til Nationalmuseet, at man på forstranden nedenfor Harre Bjerg kunne iagttage to "skibssætninger", hvilket ledte til, at T. Ramskou i sommeren 1958 gennemførte en mindre undersøgelse i det nordlige, bedst bevarede af anlæggene, som han opmålte til en udvendig længde på 27,5 m og en største udvendige bredde på 10,5 m. De indre dimensioner noterede han til 24×6 m.

Much fewer archaeological boathouses are known from other Scandinavian areas, and in Denmark, only two examples have so far been attested. They both are situated at Harre Vig in northwestern Jutland, on the south side of the Lime Fiord (fig. 1).

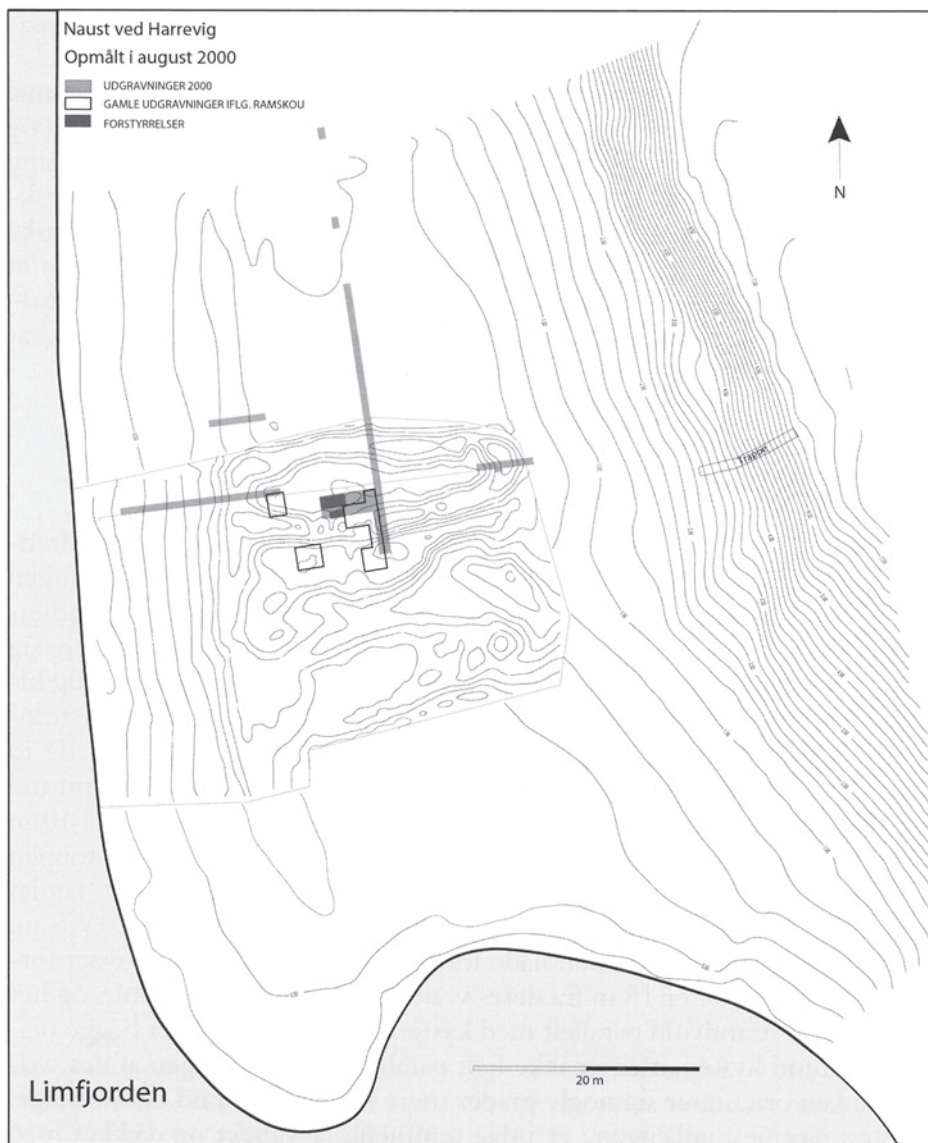
Fig. 3. Koteplan over anlæggene og kystskrænten. De nye udgravningsfelter er markeret med lys grå, observerede forstyrrelser med mørkere grå. Den publicerede placering af Ramskous felter er vist med åben signatur. – Grafik: Claus Pedersen & Jan Slot-Carlsen.

Plan of the area. New trenches are shown in light grey, disturbances in darker grey. The location of Ramskou's trenches, according to literature, is marked with rectangles.

The work was planned and carried out with due respect to the unique character of the two protected monuments, and actual excavations were kept to a minimum (fig. 3). The construction of the walls was studied through a main trench across the structure, continuing into a slightly elevated area to the north and a cut through the end wall. A cut through the seaward end together with one perpendicular to the coast to the north of the structure aimed at confirming that no end wall was hiding in a beach ridge clearly visible in the 3D-model of the site, and thought to be of later date than the structures (fig. 4). Finally, a trench was opened in the interior of the structure, to investigate if the presence of any interior wall construc-

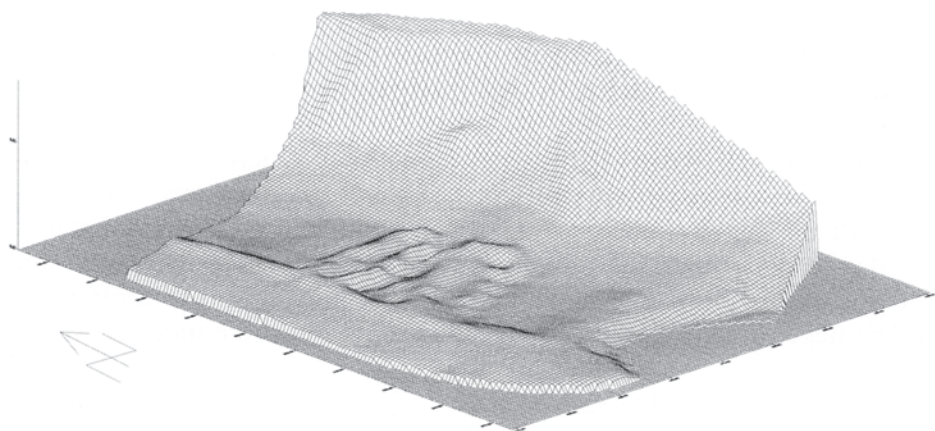
Fig. 4. Terrænmodel over anlæggene. Z-koodinator er forhøjet med faktor 2. Det sydlige anlæg er delvist gemt under yngre aflejringer, mens det nordlige, i hvilke undersøgelserne blev foretaget, fremtræder tydeligt. Det samme gør strandvoldsdannelsen, der antages at være yngre end skibsstadernes brugstid. – Grafik: Jan Slot-Carlsen.

3D-model of the two structures and the surroundings. Vertical distances are increased 400%. The southern structure was partly filled in in recent times. The beach ridge, thought to be younger than the structures, is clearly visible.

Opmålingen med totalstation gav et detaljeret og præcist billede af anlæggenes nuværende udseende. De to bådformede strukturer ligger side ved side, men mens længdeaksen i den nordlige struktur er vinkelret på kysten, afviger den sydlige let herfra og sigter mod et sydligere punkt på stranden. Umiddelbart synes opmålingen at vise, at også smalsiderne mod kysten er lukkede, men dette skyldes en strandvold, der fortsætter både nord og syd for anlæggene (fig. 4). Denne må altså forudsættes at være yngre end anlæggene, for at fortolkningen, som bådehuse eller stader, kan bekræftes.

Opmålingen viser, at den velbevarede, nordlige struktur dannes af ydre volde af 0,5 m højde, som omkranser en langstrakt fordybning. De ydre dimensioner er ca. 26×11 m, den indre længde ca. 24 m. Anlægget er dog ikke overalt lige velbevaret, hvilket også blev bekræftet ved de nye ud-
