Koustrup

En middelalderlig torp i Vestjylland

Af HELLE HENNINGSEN

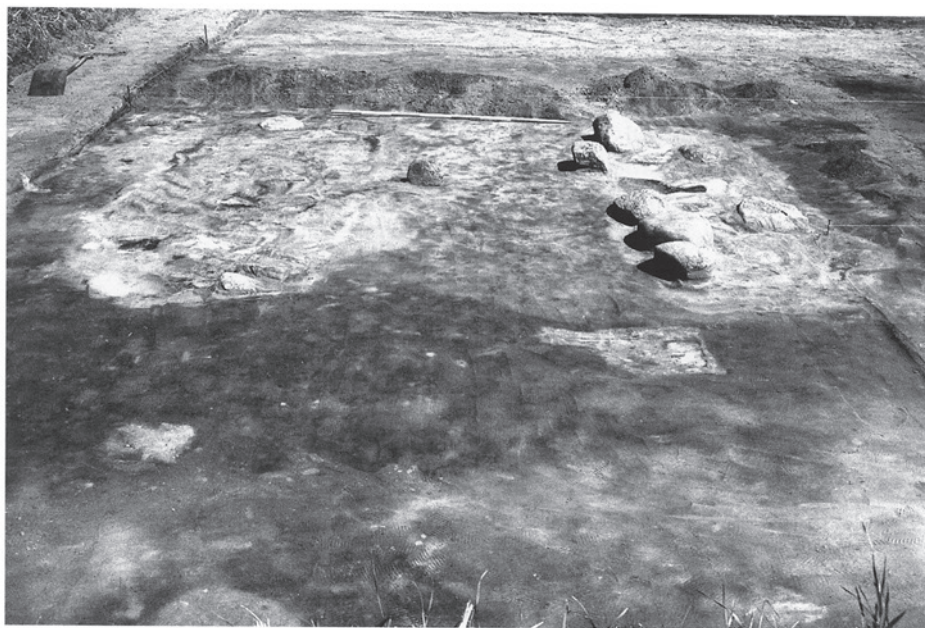
Fig. 6. De to aflange fyldskifter, A1 og A2, set fra syd. – Foto: Palle Eriksen.

The two oblong layers, A1 and A2, seen from the South.

Omtrent en meter vest for lergulvet dukkede der to parallelt liggende, rundovale anlæg op (fig. 6). Anlæggene, der kaldes A1 og A2, var orienteret nord-syd. De lå med en indbyrdes afstand på 1,25 m og var ens af udseende, opbygning og fyld. De var begge omtrent 3 m lange, 1-1,5 m brede og ca. 40 cm dybe, regnet fra husets gulvflade. I den vestlige nedgravning, A1, bestod fylden af gråt sand. I nedgravningen fandtes enkelte spredtliggende, mellemstore sten og et par skår fra middelalderlige kuglepoter. I det østligste anlæg, A2, der var det smalleste, stak der allerede ved første afrømning flere sten op af fylden langs nedgravningens vestside. De var af samme størrelse som syldstenene i langvæggene. I den omgivende fyld af gråt sand lå flere mellemstore sten. I fylden blev der bl.a. fundet et flot randskår fra en middelalderlig kuglepote.

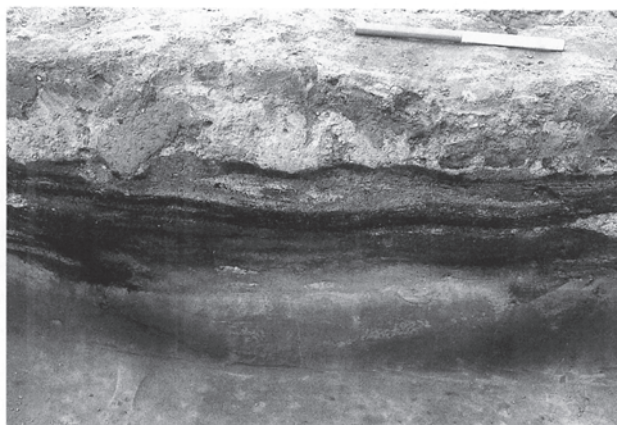
Fig. 7. I snittet gennem det nedgravede kogested, A39, ses nederst de stærkt varmpåvirkede lag og øverst det tykke lerlag. – Foto: Palle Eriksen.

Section through the cooking pit, A 39, showing the layers affected by heat at the bottom and the thick layer of clay on top.

Et andet, temmelig specielt ildsted/ovnanlæg, kaldet A 39, dukkede op i den nederste del af gulvleret, hvor et større fyldskifte kunne udskilles i husets midte. Det målte omtrent 3,5×3,5 m i fladen, og fylden bestod af et meget broget, op til 25 cm tykt lag af teglrøde, brune og gule lerklatter. Langs kanterne var der en bræmme af gråbrun fyld. Det viste sig, at denne lerplade dækkede over en opfyldt, ca. 65 cm dyb nedgravning med skrånende sider og rundet bund. Nedgravningens kanter målte i fladen 2×2,25 m. I de øverste lag under lerpladen var fylden aske- og trækulsholdig, mens den ved bunden var stærkt varmpåvirket. Rester af gult ler flere steder på indersiden af nedgravningen antyder, at hullet kan have været foret med ler.

The oldest fireplace in the house was a pit, which may have had a wooden superstructure, perhaps a spark-catcher (fig. 7). Along the inside of the northern wall east of the projection were the remains of an oven, which had had a mud-built vault. This oven belongs to the latest phase of the house. There were also traces of fireplaces on the clay floor. Postholes outside the house indicate a couple of light wooden buildings close to the dwelling house. Traces of another oven were found at the middle of the southern house wall. In the eastern end of the house was a 3-m long stone-lined pit (fig. 8), which is interpreted as a low cellar. Two stone-paved areas were excavated at the east end of the house. They may be connected with entrances in the eastern gable.

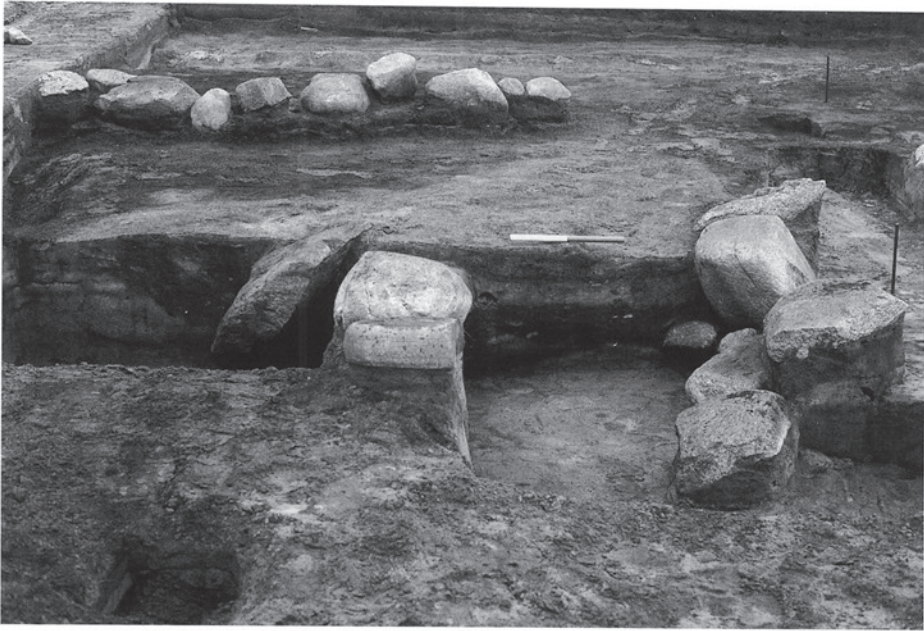
Fig. 8. Denstensatte grube, A 38, har formentlig været en lav kælder i husets østlige rum. Her ser man ind i den fra syd. – Foto: Palle Eriksen.

The stone-lined pit, A38, was probably a low cellar in the easternmost room of the house. Photographed from the South.

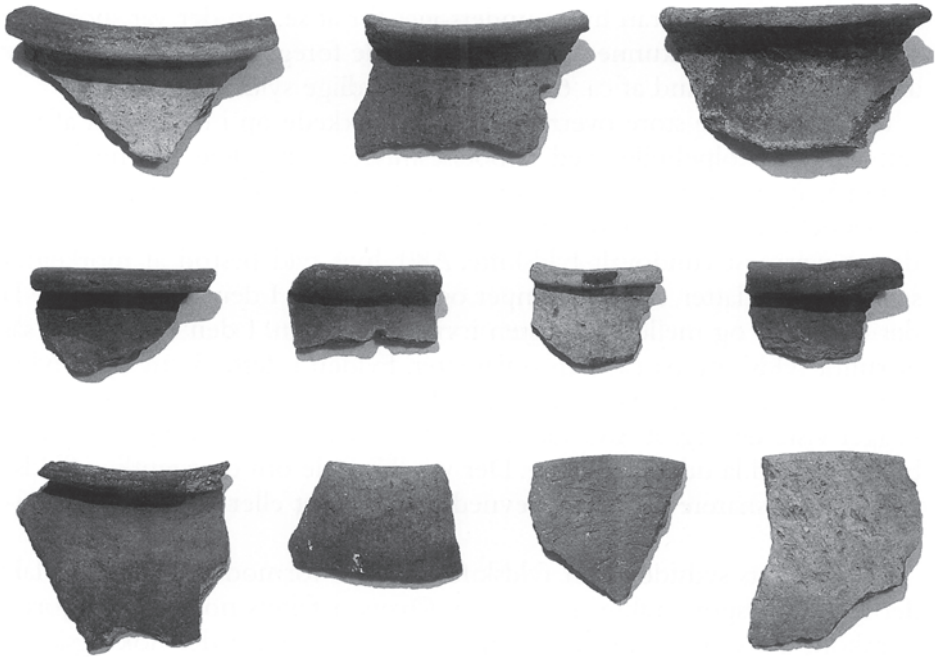
Fig. 10. Udvalg af randskår fra beboelseshuset. De fleste har udadbøjet rand og stammer fra kuglepotter, men de tre sidste i den nederste række har lodret rand og må stamme fra skåle. På det midterste skår i øverste række og på det andet skår fra venstre i den mellemste række ses klinkehuller fra reparationer af revner i karsiden. – Foto: Jørgen Borg.

A selection of rim sherds from the dwelling house. Most have a flanged rim and stem from globular vessels. However, the last three in the lower row have a straight rim and must be from a bowl. The middle sherd in the upper row and the second rim from the left in the middle row have holes from a rivet repair due to cracks in the vessel.

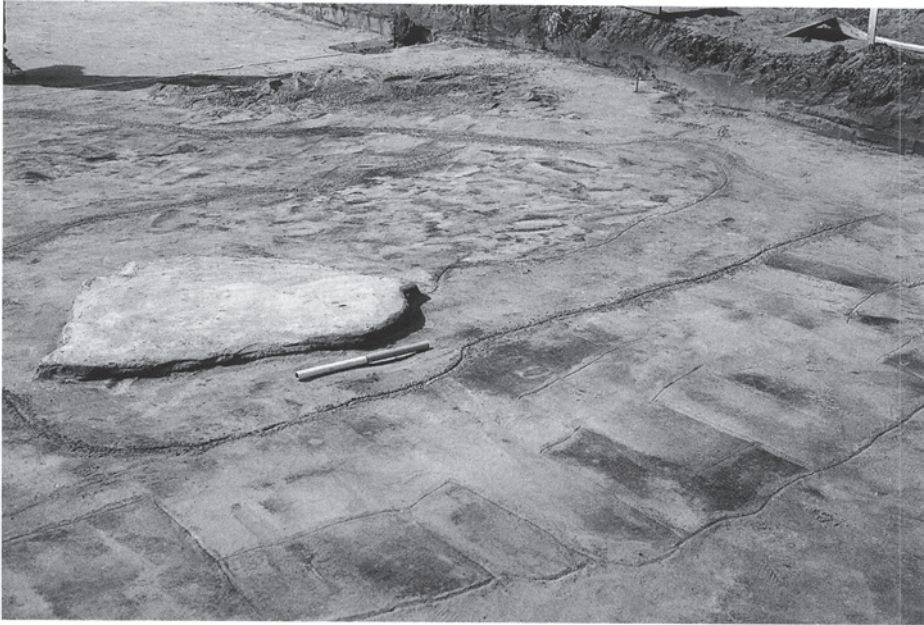
Fig. 19. I forgrunden ses tørveæggen, hvor flere tørv kunne udskilles. Målepinden, der er 40 cm lang, ligger ved lerpladen til ildsted C, og bag den ses fladens tørvestruktur. Set fra sydøst. – Foto: Palle Eriksen.

The turf wall in which several individual turfs could be distinguished. The ruler, which has a length of 40 cm, is situated by fireplace C, and behind it, the turf structure of the surface can be seen. Seen from the Southeast.

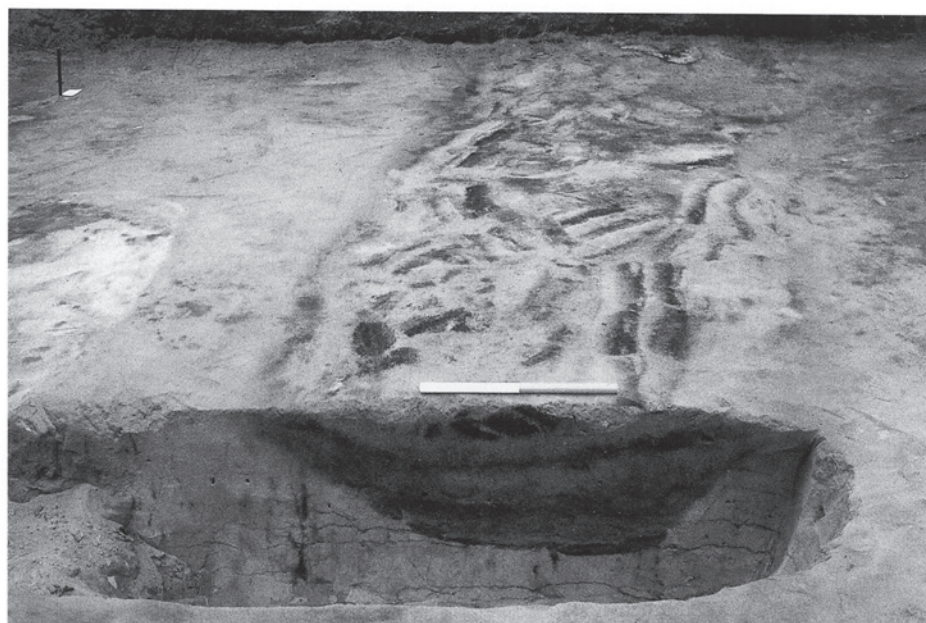
Fig. 23. Snit gennem den sydlige grøft i felt II. De enkelte tørv ses tydeligt. Set fra øst. – Foto: Palle Eriksen.

A section through the southern ditch in area II. The individual turfs are clearly visible. Seen from the East.
