# KUML

ÅRBOG FOR JYSK ARKÆOLOGISK SELSKAB

## MYRTHUE, ET GÅRDANLÆG FRA JERNALDER

Af NIELS THOMSEN

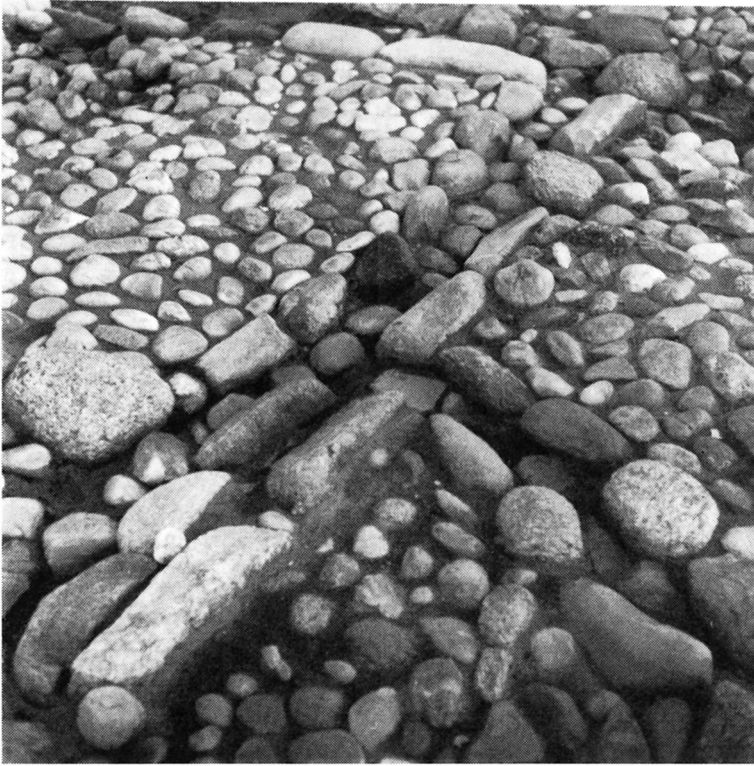
Fig. 1. Detalje af gadebrolægningen med forsænkede rendesten.  
Detailed picture of street cobbles with sunk gutter.

Mens gravningen stod på, var det imidlertid ikke de nedbrændte huse, der umiddelbart faldt i øjnene og fordrede forklaring til de mange forbigående, der gjorde holdt, fordi gravefeltet nu engang lå klods op ad alfarvej. Mellem husene gik der nemlig et brolagt gadesystem, hvoraf der heldigt var bevaret et sindrigt anlagt gadekryds, der med dets omhyggeligt satte kantsten og rende-sten nok kunne illustrere fortids kunnen og snille. (Fig. 1 og 3).

Between the houses lay a cobbled road-system, including a crossroad with very neatly constructed edge-stones and gutters (Figs. 1 & 3). One of the streets ran up to the massive southern threshold stone of House 1, continued within the house as a paving of smaller stones, and ran on through the doorway in the northern wall (Fig. 4).

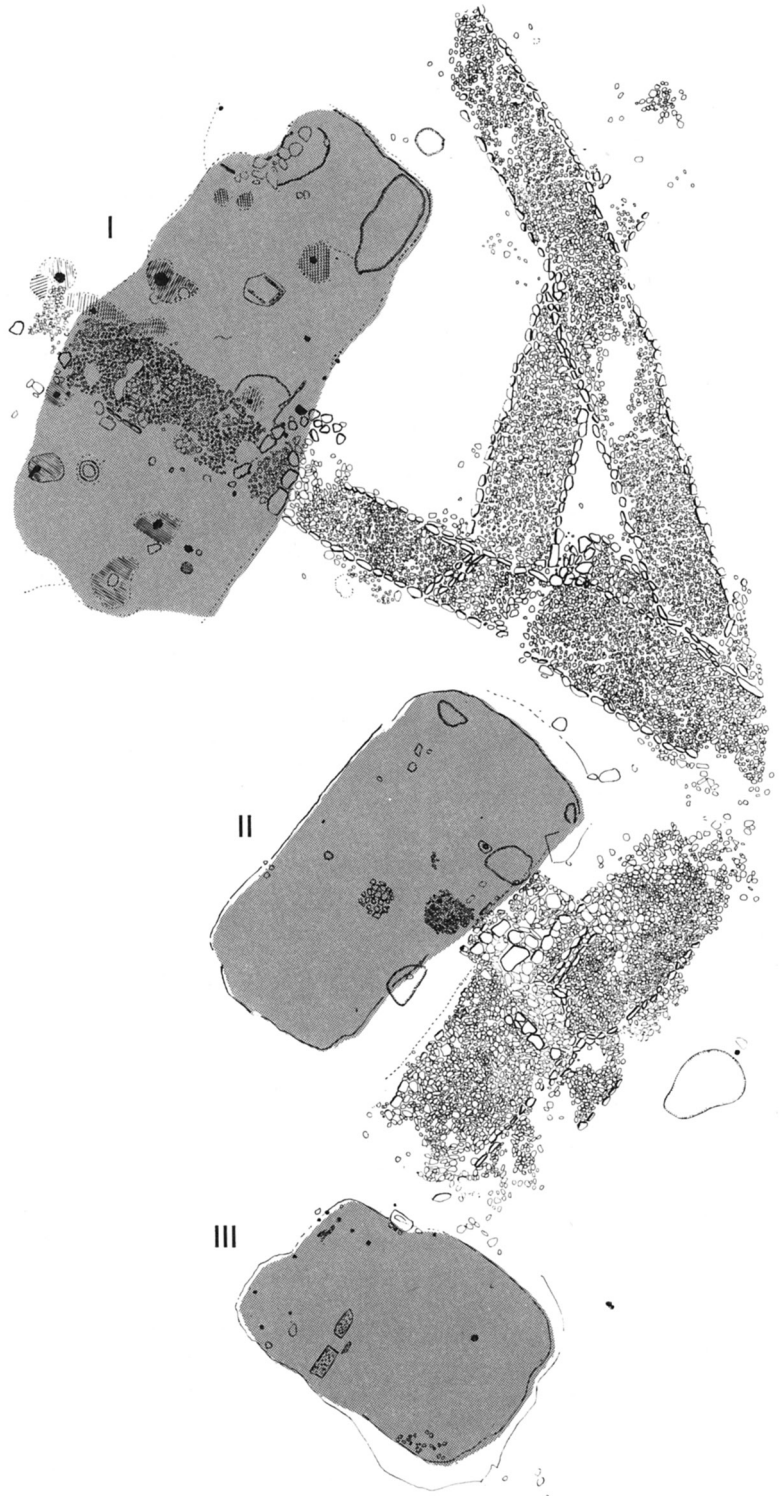
Fig. 2. Plan over hustomter og gadebrolægninger i Myrthue.

Selve udgravningsfeltet afslørede 4 brandtomter af jernalderhuse. Ikke de velkendte langhuse med beboelse og stald under samme tag, men 3 ret korte huse, der kun kan have været brugt til beboelses- eller arbejdsrum, samt en stald, der opviste en af egnens efterhånden velkendte staldbrolægninger med forsænket grebning. Trods ihærdige eftersøgninger var det ikke muligt at påvise den beboelsesende i vest, der normalt hører med, så alt tyder på, at vi, formentlig for første gang i jernalderforskningens annaler, har holdt i en ren staldbygning. (Fig. 2).

Houses of this period have been found in large numbers in the Esbjerg area during the last 15 years, but the Myrthue site revealed, not the well-known long-houses with dwelling house and cattle shed beneath the same roof, but 3 quite short buildings which can only have been used as dwellings or workrooms, as well as a cattle-shed with a cobbled floor and a sunk gutter of the type now well-known in the district. Despite careful investigation no trace could be found of the dwelling quarters to the west which are normally associated with such cattle quarters, and it thus appears that we have here, for the first time on an Iron-Age site, a separate cattle shed (Fig. 2).

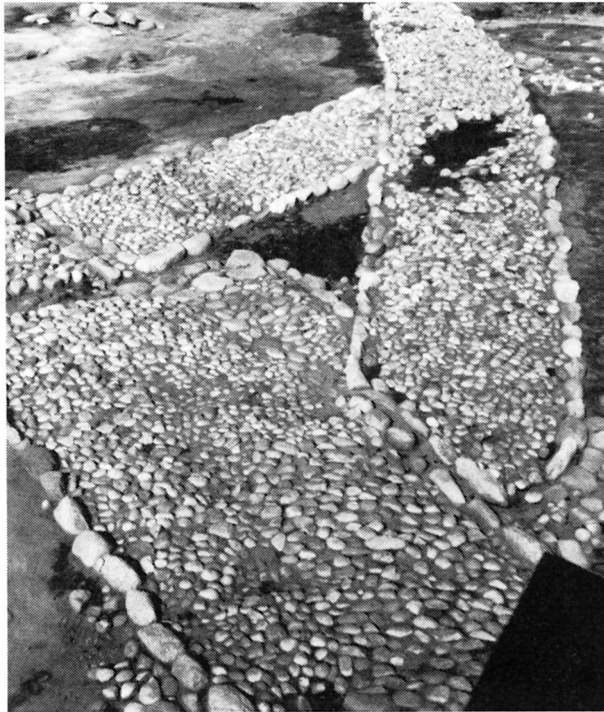
Fig. 3. Det brolagte gadesystem set fra sydvest.  
The complex of cobbled streets, viewed from southwest.

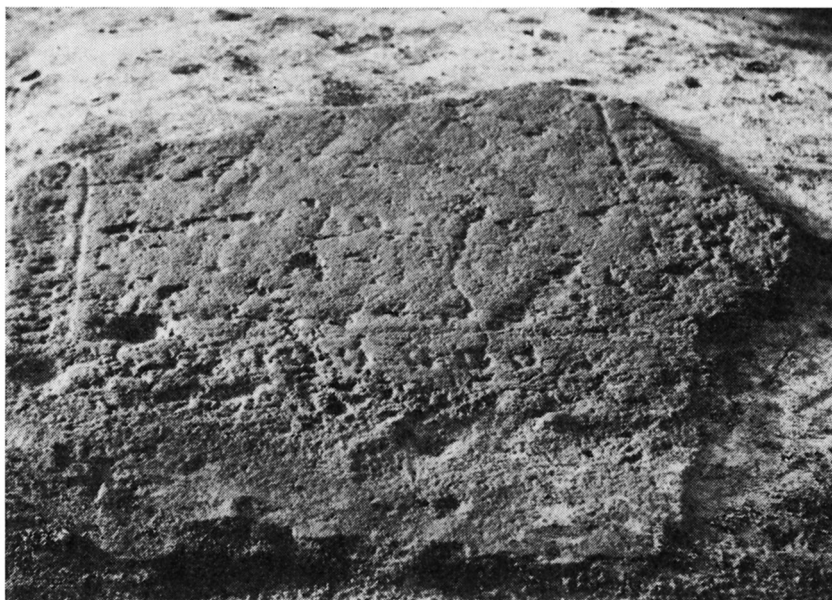
Fig. 5. Ornamenteret arne i Hus I.  
Decorated hearth in House I.

Derimod fandtes husets arne i den østlige halvdel, der mærkeligt nok var helt blottet for keramik. Den var noget beskadiget, lidet holdbart anlagt som den var blot bestående af et 3–5 centimeter tykt lerlag, på et hvidt, tilført sandlag og uden underlag af sten. Det var ellers ikke noget ringe ildsted, idet den bevarede del var ornamenteret med et stregmønster, der har nordlige frænder i jernalderhuse f. eks. i Nørre Fjand og Mariesminde [4]. (Fig. 5).

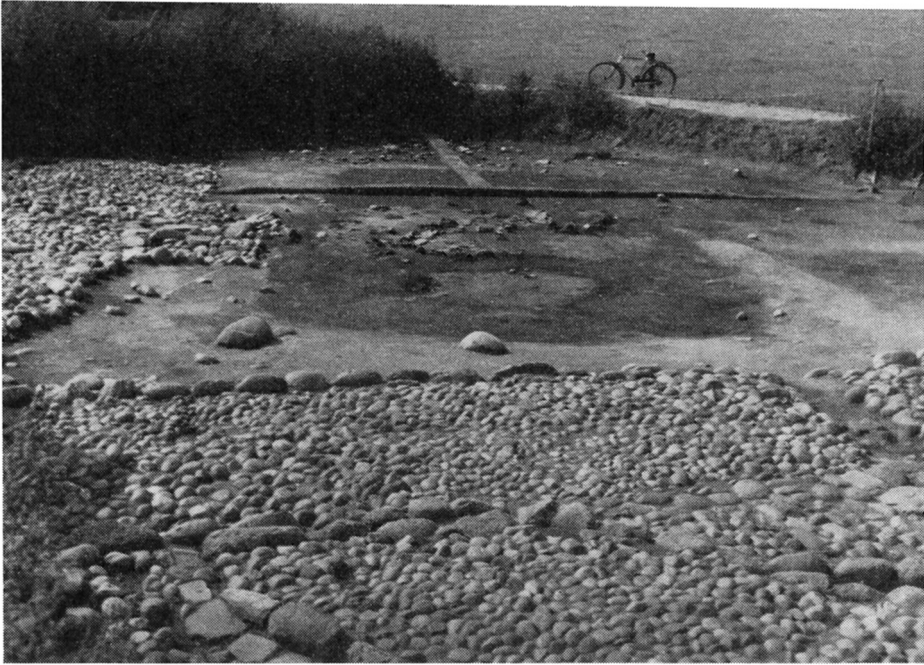
Fig. 6. Hus II, set fra øst. Huset ses som et tydeligt brunrødt brandlag i den lyse undergrund.  
House II, viewed from east. The house shows up as a clear reddish brown burnt level against the light subsoil.

Længere henne ad gaden drejede brolægningen ind i hus II, (Fig. 6). Det var

noget mindre end hus I, ca. 6,6 meter mellem de buede gavle, mens bredden divergerede noget, fra ca. 4 meter i øst til ca. 3,5 meter mod vest.

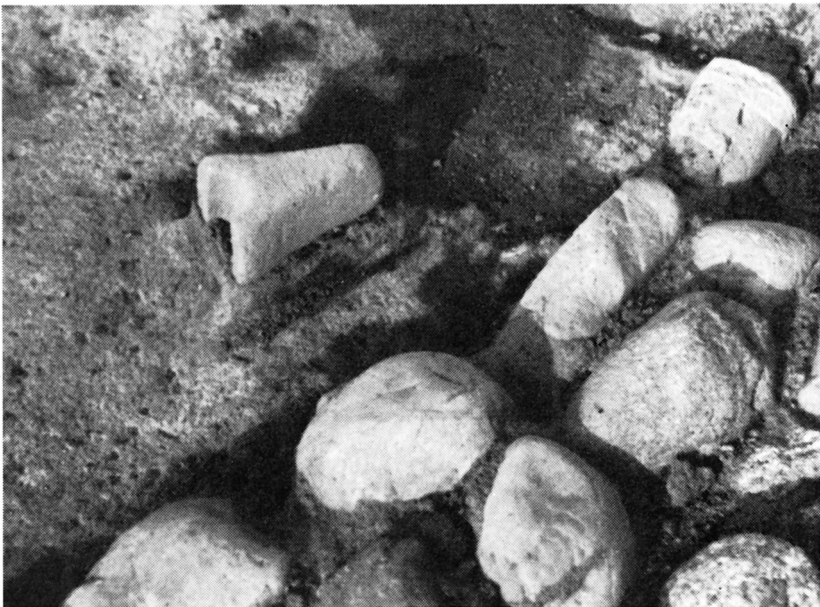
Fig. 8. Fragment af en enkeltgravsøkse indmuret i hus II's sydvæg.  
Fragment of a Single-Grave axe, incorporated in the south wall of House II.

I lervægsresterne tæt vest for indgangsbrølægningen fandtes den stumpe ende af en knækket stridsøkse af bjergart. En hilsen fra den jyske enkeltgravskultur. (Fig. 8).

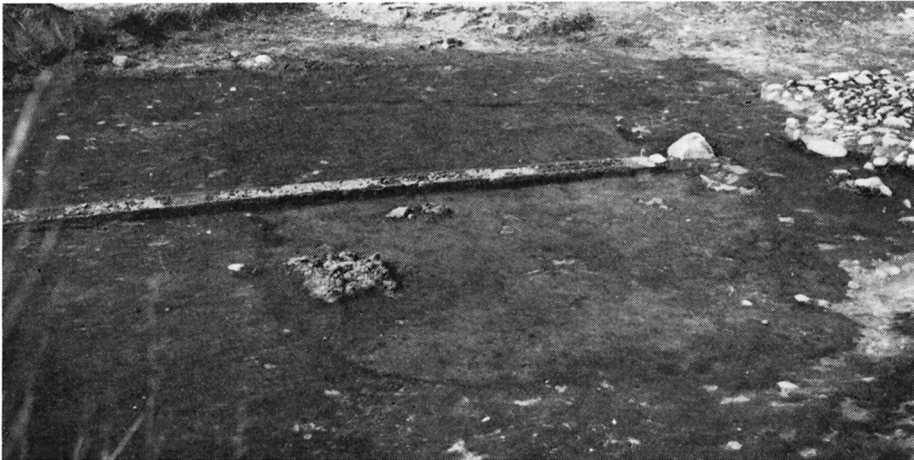
Fig. 9. Hus III, set fra syd.  
House III, viewed from south.

Dets indgang ved det brolagte gadesystems vestlige ophør var tydeligt markeret af et par forkullede stolpeender og resterne af et dørræ, ligesom der inde i huset var trækulflager af flere plankestumper. Ved vestvæggen kunne en uregelmæssig lægning af småsten måske være resterne af et ildsted, men ellers var der ingen spor af menneskeligt virke. Der var ingen nedgravninger til tagbærende stolper at se, men som nævnt var lervæggene tydelige nok, mod nordøst også spor af rafter i vægrunden. (Fig. 9).

House 3, running N-S and measuring  $5 \times 3.5$  meters, showed clear ash levels and remains of clay plastering, but was completely devoid of contents (Fig. 9).

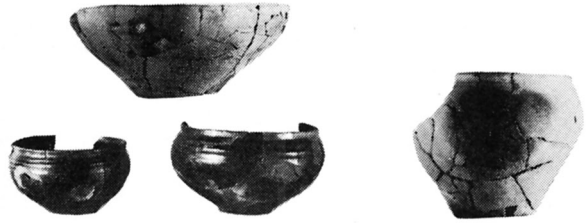
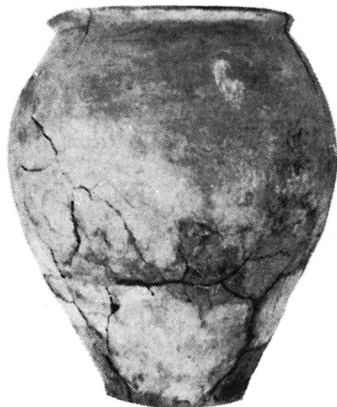
Fig. 11. Keramik fra Hus I, II og IV på Myrthue bopladsen. Hus IV: De 2 midterste kar blev fundet som vist yderst th.

Pottery from Houses I, II and IV, Myrthue settlement.

jernalderhuse, velsagtens et offer til underjordiske magter. Det var 38 centimeter højt, med ret indsnævret randparti. (Fig. 11).

Heller ikke det nedgravede lerkar manglede. Det fandtes under en flad sten, og det var ikke ret stort, 13 centimeter højt. Indholdet var foroven løs jord, længere nede fastere, fed, brun jord med røde partikler. (Fig. 11).

Keramik hører jo ikke staldene til, men her var der dog beredt udgraverne et par overraskelser. Nedgravet i undergrunden tæt ved staldens sydøstlige hjørne fandtes et stort, ca. 54 cm højt lerkar. (Fig. 11). Det var fyldt med askeblandet jord af nogenlunde samme konsistens som brandlaget, så det må formodes at have stået åbent og i brug, indtil stalden brændte ned. Det blev taget omtrent ubeskadiget op, blot manglede et par skårflager i bunden og bugens

I det buede nordøsthjørne var der mere nedgravet keramik, et 27,5 cm højt lerkar, der som låg havde et mindre, stærkt svajet kar med bunden opad. Karret var tomt, på nær lidt groft, gråt sand. (Fig. 11).

Bopladsens keramik ivoirigt kunne der naturligvis siges en del om, men det må blive sagkundskabens opgave at placere tingene nøjere end det er muligt her. Den del af skårsamlingerne i husene I og II, der kunne sættes sammen til mere eller mindre hele kar, viste tidens velkendte former fra store, grove potter til fint glittede fade og fodskåle, og de falder uden bemærkelsesværdige afvigelser godt ind i det materiale fra Esbjergegnens bopladsundersøgelser, der på Esbjerg Museum venter på nærmere undersøgelse. (Fig. 11).

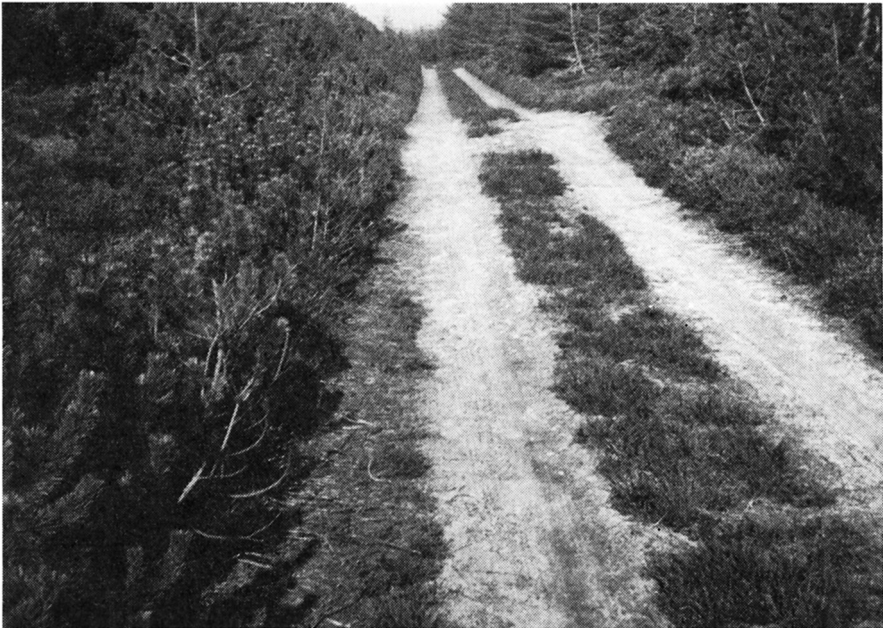
Fig. 13. Stenfyldt digevolding i vej. Marbæk plantage.  
Stone-filled field-dyke in road, Marbæk plantation.

Bebyggelsen er tydeligt lagt i kontakt med et stort – formentlig fælles system af digevoldningsagre. Størsteparten af den 250 ha store Marbæk plantage er gennemkrydset af denne agertypes karakteristiske, lave skelvolde (fig. 13), og i Myrthuegårds dyrkede marker er de endnu synlige under gunstige belysningsforhold.
