ÅRBOG FOR
JYSK ARKÆOLOGISK SELSKAB

OVERBYGÅRD – EN JERNALDERLANDSBY MED NEDDYBEDE HUSE

af Jørgen Lund

An Iron Age village with sunken houses

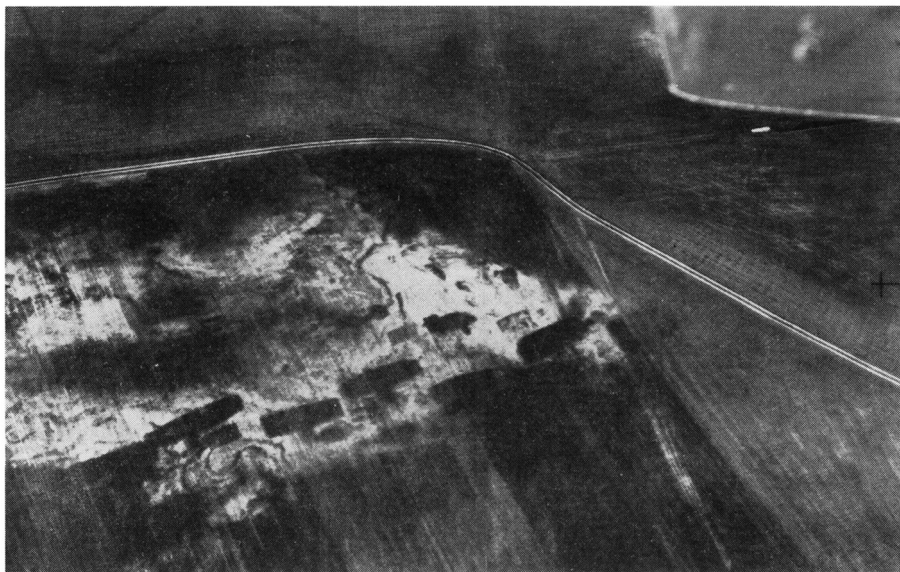
Fig. 1: Luftfoto af landsbyen ved Overbygård; de neddybede huse fremstår som mørke, rektangulære felter i den lyse undergrund. Nord opad. Foto: Prof. J. K. St. Joseph, Cambridge.

Aerial photograph of the Overbygaard village; the sunken houses appear as dark, rectangular areas in the lighter subsoil. North above. Photograph Prof. J. K. St. Joseph, Cambridge.

ler og linjerne væggrofter, hegn og palisader. Men på et par lokaliteter omkring den østlige Limfjord tegnede de enkelte huse sig som mørke, rektangulære felter i den lyse undergrund, og den eneste rimelige forklaring herpå måtte være at disse eventuelle huse havde været forsænket i undergrunden, og efter opgivelsen var hullerne blevet fyldt med mørk kulturjord (fig. 1).

På luftbilledet af denne lokalitet ses 10–14 rektangulære, mørke felter, der alle er orienteret nær øst-vest. Ved nogle af dem ses endvidere lige syd for langhuset et mindre mørkt felt, der siden viste sig at dække over en lille sidebygning, et anneks; det vil sige, at landsbyen rummer såvel regulære langhuse som huskomplekser bestående af et langt og et kort hus. (fig. 1).

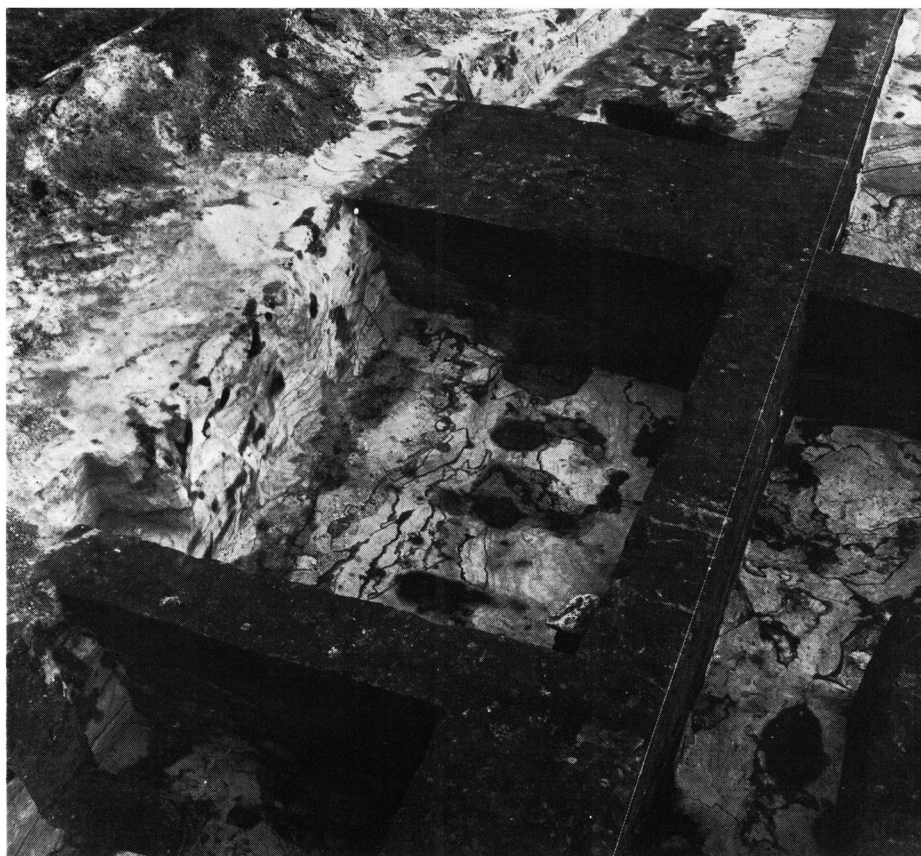
Fig. 4: Parti fra østenden i hus BA med båseskillerum tilhørende fase-2. Skillerummene ses som mørkere og mindre stolpehuller anbragt oven i større stolpehuller med lysere fyldjord, sidstnævnte tilhører fase 1. Til venstre for skillerummene ses fase-2 væggroften. Jordbalkenes dybde ca 1 meter.

Part of the eastern end of house BA with stall divisions belonging to phase 2. The divisions are seen as darker and smaller post-holes placed over larger and lighter post-holes belonging to phase 1. To the left of the stall divisions is the phase 2 wall trench. Depth of earth balks 1 m.

Dette fase-1 hus står en vis tid, hvorefter tagbærende stolper og vægstolper rykkes op i forbindelse med byggeriet i fase-2, men i den formentlig korte tid hushullet står åbent, sætter det ind med sandstorm og et tykt lag flyvesand lejrer sig over fase-1 gulvet ligesom det naturligvis trænger ned i stolpehuller og væggrøfter. Flyvesandslaget er 20–35 cm tykt og direkte oven på dette anlægges et nyt gulv (= fase-2). I denne fase sker der flere ændringer med huset; det gøres større og samtidig kan der nu påvises sikre spor efter båseskillerum i østenden. (fig. 4).

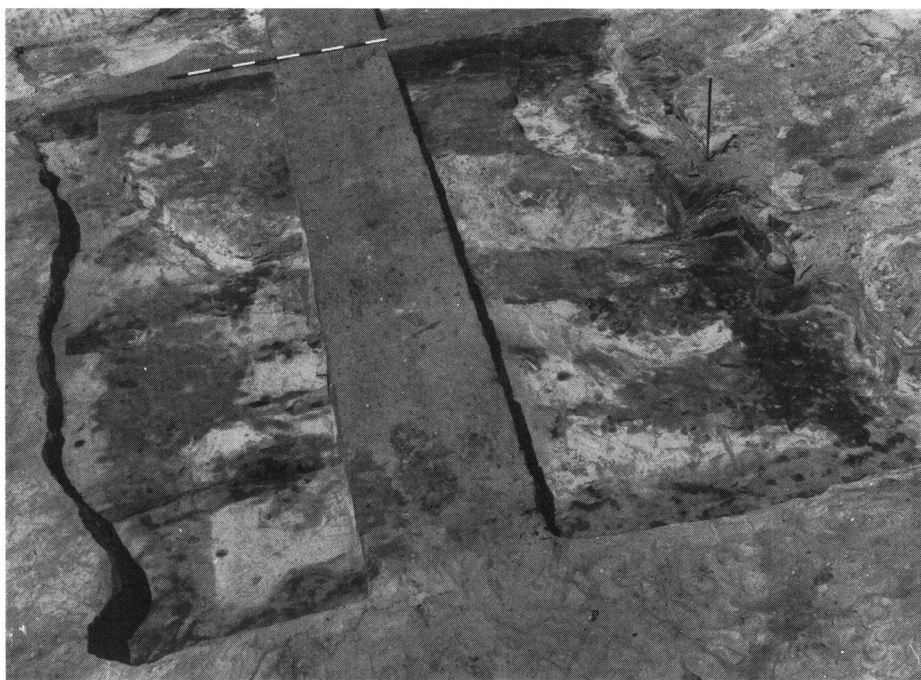
Fig. 7: Sidehus NF set fra øst. Huset er tømt til bunden og de mørke smalle partier langs nedgravningens kanter betegner vægggrøfter. I baggrunden under jordbænken ses dele af lergulvet.

Annex NF seen from the east. The house has been cleared to the base and the dark narrow areas along the edges of the excavation represent wall trenches. In the background under the earth bench are parts of the mud floor.

par, mens væggene, som i langhusene, består af tætstillede stolper. (fig. 7). Intet tyder på, at disse stolpekonstruktioner er blevet flyttet i anneksets funktionstid, og sammenholdes dette med det tynde sandlag mellem lergulvene forekommer det mest sandsynligt, at annekserne ikke har været revet ned mellem faserne 1 og 2, som det var tilfældet med langhusene.

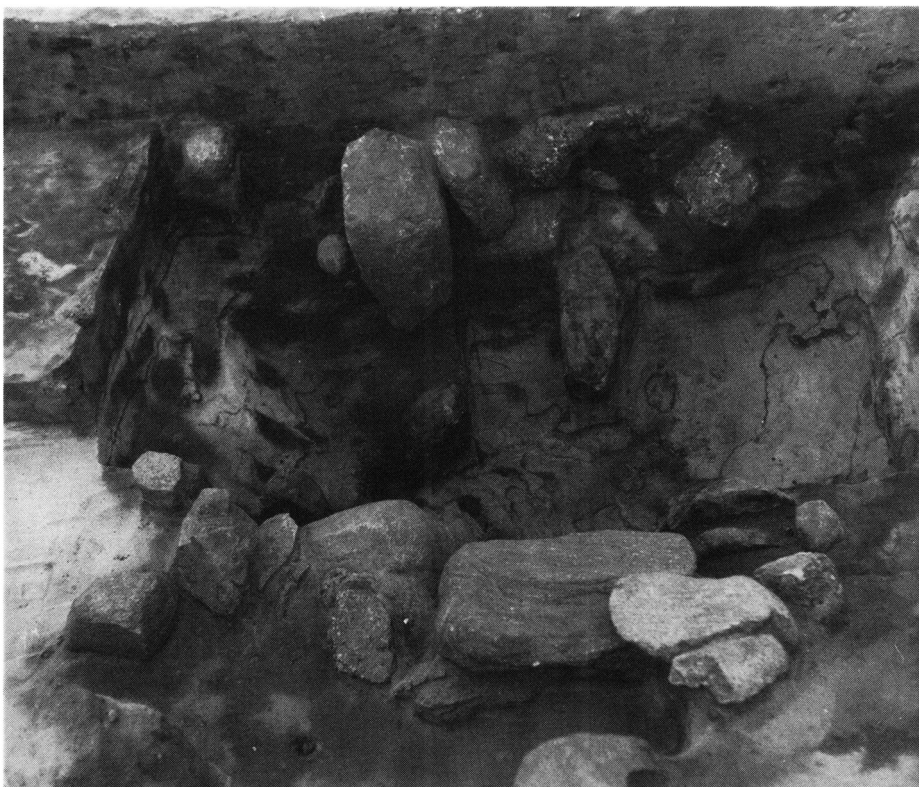
Fig. 8: Det stenkantede indgangshul umiddelbart uden for døren til hus BP.
The stone-bordered entrance hole just outside the door of house BP.

De neddybede huse er udstyret med et besynderligt indgangsparti – et fænomen, som kun vedrører fase 1-husene. Lige uden for selve døren i langsiden findes et dybere hul, som kan være kantet med sten (fig. 8). Det er givet, at hullet i sin funktionstid må have været dækket af et bræddelag, for uden dette ville det være umuligt at komme ud og ind af huset. Et menneske kunne til nød klatre over det, men det har ikke været muligt at trække kreaturer over det 1,5 meter brede indgangshul. Ved husene BP og NE lå bunden af indgangshullerne mellem 50 og 75 cm under fase 1-gulvet, men ved hus ND var hullet 1,5 meter dybt. Tilsvarende indgangshuller er påvist ved hus NA, og der er næppe tvivl om, at hus BA også har haft et sådant indgangsparti. At hullerne kun bruges i fase 1 fremgår af, at de lag, som er knyttet til fase 2, kan følges ud over indgangshullernes fyld, der i øvrigt består af sand, som er føjet ned i dem. Der er næsten ingen lerkarskår i indgangshullerne.

Ved huskompleks BP/NG blev der i forbindelse med undersøgelsen af det stenkantede indgangshul påvist et par nord-sydgående smalle grøfter, der begge endte i et par 20–25 cm dybe stolpehuller (se plan over BP/NG). Grøfterne kunne følges over en afstand af ca. 6,5 meter fra hus BP's syd-væg, så indgangspartiet til dette huskompleks har sandsynligvis været udformet som en lang gang, hvorfra der så var videre passage til henholdsvis anneks NG og langhus BP over det bræddedækkede indgangshul. Blandt stenene, som kantede disse huller, blev der fundet enkelte udtjente kværnsten, som indbyggerne må have bragt med sig, da de arriverede omkring Kr. f.

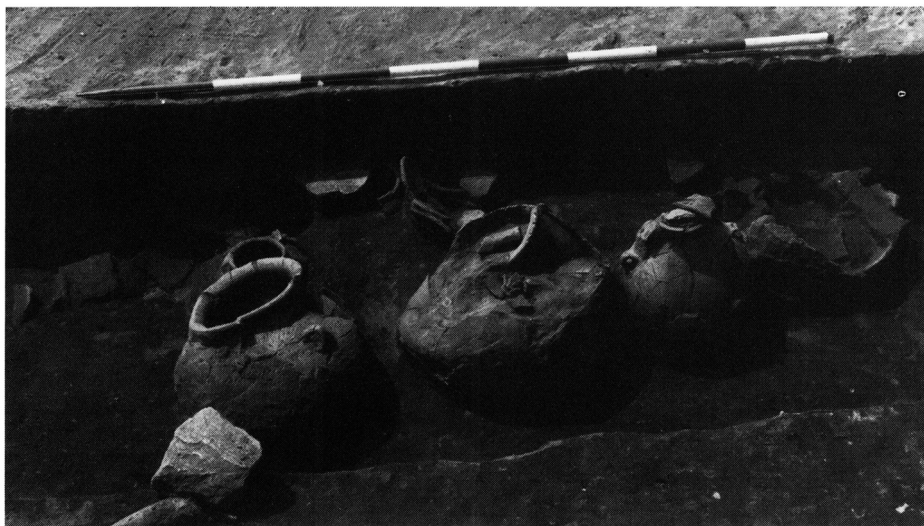
Fig. 9: Fase-3 lertar in situ i hus NH.
Phase 3 pot in situ in house NH.

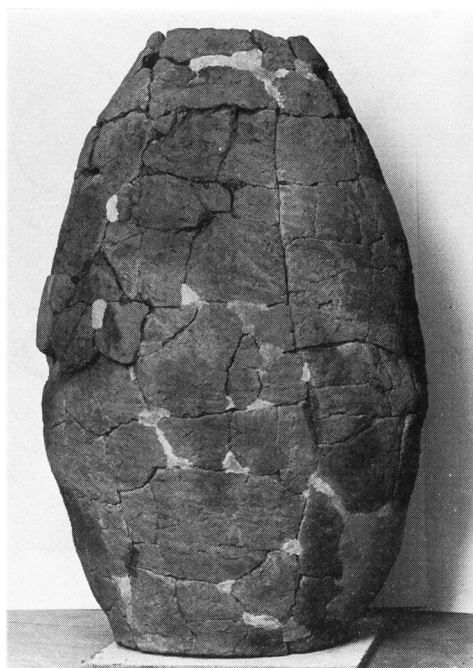
Fig. 15: 75 cm højt forrådskar af plantemagret ler, fra hus NH, fase-3.

75 cm high storage vessel of plant-tempered clay, from house NH, phase 3.

Langt den overvejende del af keramikken er fremstillet af granitmagret ler, men enkelte kar adskiller sig herfra ved at bestå næsten udelukkende af plantemagret ler. Det er nogle ca. 75 cm høje, tøndeformede kar med en mundingsdiameter på 15–20 cm og en standflade, som kun er lidt større. (fig. 15). Ingen af karrene har hanke, så de har været meget vanskelige at flytte rundt med, og den sandsynlige brug er da også som forrådskar. Det kan nævnes, at der i hus NH fandtes fire lige store kar af denne type stående på rad og række tæt ind til nordvæggen i opholdsafdelingen. Denne plantemagrede keramik er let at skille fra det øvrige skårmateriale, og det er derfor også muligt at knytte den sammen med en bestemt husfase, nemlig fase 3.

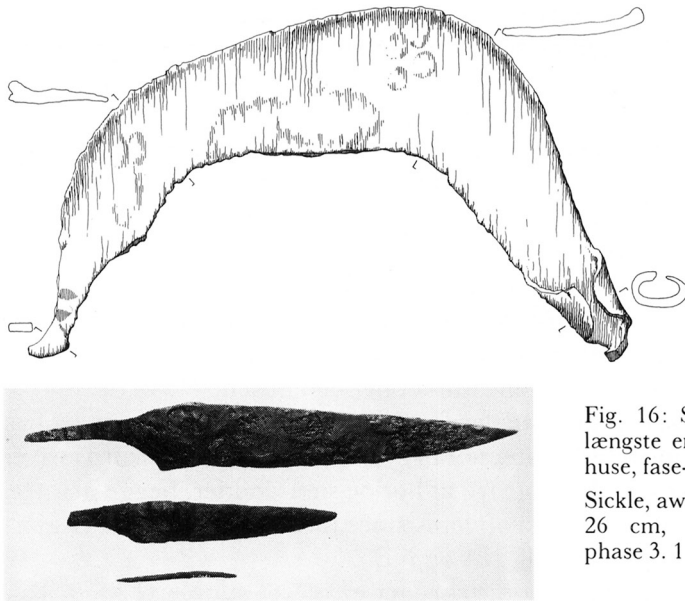
Fig. 16: Segl, syl og knive, den længste er 26 cm, fra forskellige huse, fase-3. 1:4.

Sickle, awl and knives, the longest 26 cm, from various houses, phase 3. 1:4.

Der er fundet en del redskaber. Fra hus BA stammer således to knive, (fig. 16) hvoraf den ene (1790 MP) måler hele 26 cm. I hus NH fandtes et 32 cm langt kornsegl med skaftlapper og en ombøjede torn (fig. 16). Seglet lå i et af de store plantemagrede kar. Desuden er der fundet et par syle eller prene (fig. 16) samt et stykke af en lille kniv, hvortil kommer små jernringe. Et stærkt forbrændt kædestykke dukkede op i hus BA, det består af mindre ringe og nogle 6–8 cm lange stænger med øskener i begge ender – måske dele af et bidsel.
