KUML 1988
-89

ÅRBOG FOR
JYSK ARKÆOLOGISK SELSKAB

Stormandsgård og kirke i Lisbjerg

Af Jens Jeppesen og H. J. Madsen

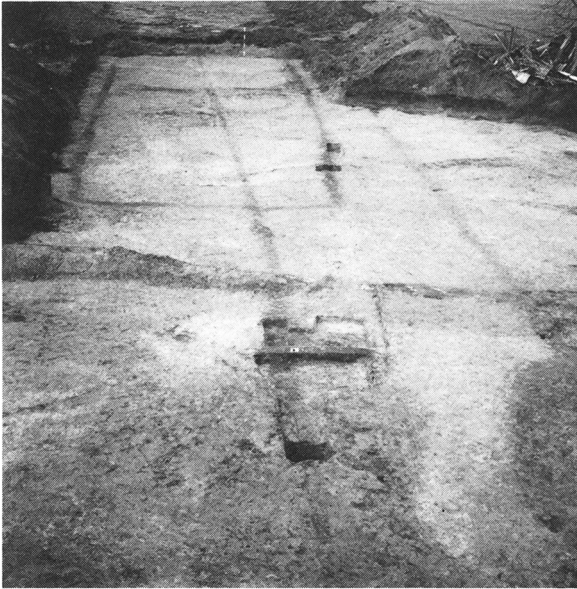
Fig. 5: Udgravningsflade øst for kirken set fra syd. Bagest i billedet ses hus I og til højre herfor tegner sig grøften for hegn 2. Hegn 3 forløber midt i billedet hen over langhuset og passerer i forgrunden grubehus a (under udgravning).

Excavated area east of the church, seen from the south. In the background of the picture can be seen house I and to the right of it the ditch for fence 2. Fence 3 passes across the centre of the picture, over the long-house and in the foreground traverses pit-house a (during excavation).

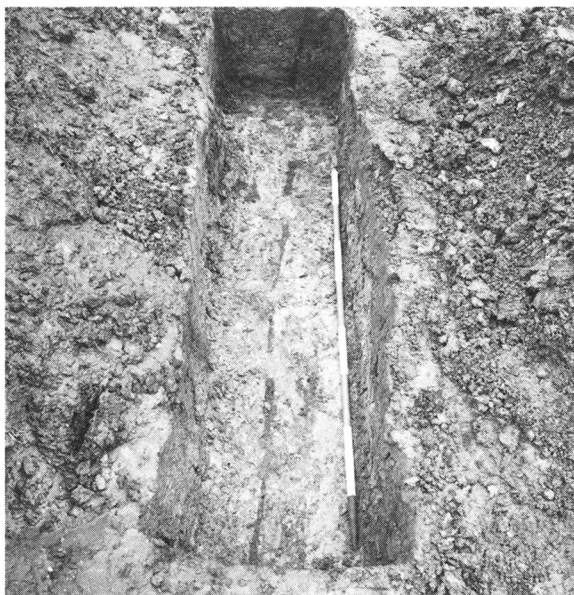
Fig. 7: Hus III. Sydlige væggrøft med spor efter vægplanker i bunden. Bagerst i billedet ses i det lodrette snit spor efter en skråstillet vægplanke.

House III. Southern wall-trench with traces of wall-planks at the bottom. In the background of the picture can be seen, in the vertical section, evidence of a sloping wall-plank.

der er så typiske for det klassiske hus af Trelleborgtype fra sen vikingetid. De skråstillede vægge kan selv have været et stabiliserende element, som har opfanget et udadrettet tryk fra taget. Trelleborghusets væg og skrå støttestolper er i en sådan konstruktion smeltet sammen. Med denne udformning ville Lisbjerg husene da også have en slående lighed med den sene vikingetids husformede skrin (Cammin) og gravsten (engelske hogbacks). Huse med skråstillede vægge er dog ikke tidligere iagttaget i Danmark, og en sådan tolkning af Lisbjerghusene må derfor afprøves ved fremtidige udgravninger af huse tilhørende overgangen mellem vikingetid og middelalder.

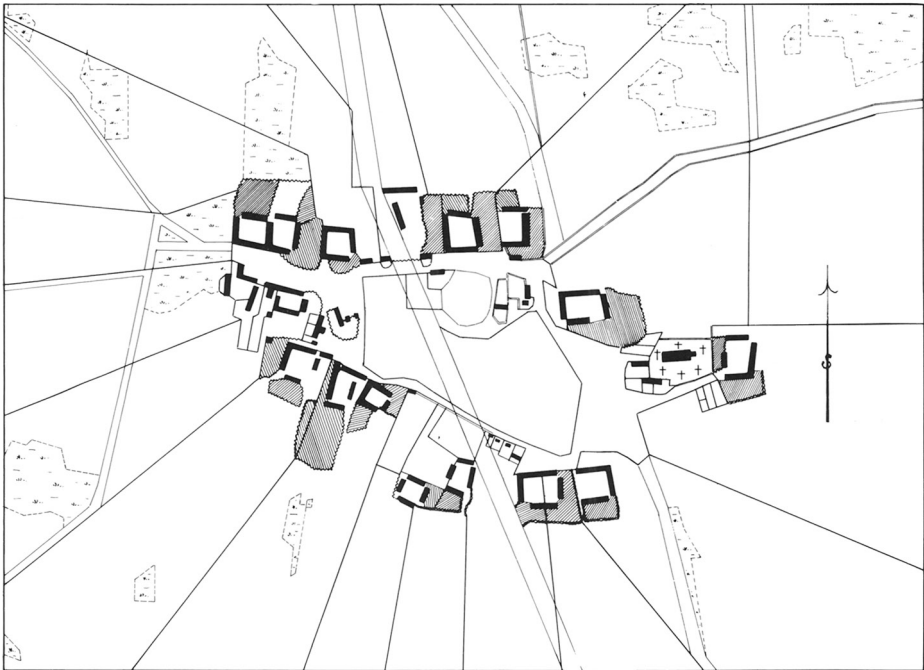
Fig. 18: Lisbjerg opmålt i år 1800. Denne opmåling viser de samme gårde, som omtales i matriklen fra 1683 (efter »Danmarks Kirker«).

Lisbjerg surveyed in the year 1800. This survey shows the same farms as are mentioned in the land registry from 1683 (from »Danmarks Kirker«).

Lisbjerg vides i 1683 at være en landsby bestående af 19 gårde omkring den åbne midterplads, forten (fig. 18). Den nærliggende udflytterlandsby Lisbjerg Terp havde i 1664 8 gårde. Landbrugshistorikeren Henrik Larsen har undersøgt disse forhold (7). Den gamle gård umiddelbart øst for kirken, hvor udgravningen blev indledt, menes tidligere at have været sognets præstegård. Henrik Larsen påpegede, at de matrikulære forhold ved kirken var ejendommelige, og han udledte deraf, at der hér oprindeligt havde ligget en storgård eller kongsgård, som siden var blevet opdelt. Han gjorde i den forbindelse også opmærksom på, at marken her øst for kirken bar navnet »Skeigårds Agre«, hvor forstavelsen skei- har betydningen »kløvet træstykke«. Alt i alt måtte Henrik Larsen derfor konkludere: »Man kunne derfor tænke sig, at der om kongsgården eller den store gård hér har været et gærde af kløvede træstykker, brædder eller planker, der har dannet en slags befæstning om den.« De nye udgravningsresultater har klart bekræftet denne hypotese. Meget tyder på, at gården har ligget noget isoleret. En
