# KUML 2000

Årbog for Jysk Arkæologisk Selskab

# Testrup kirke og hospital

Af ANN BODILSEN

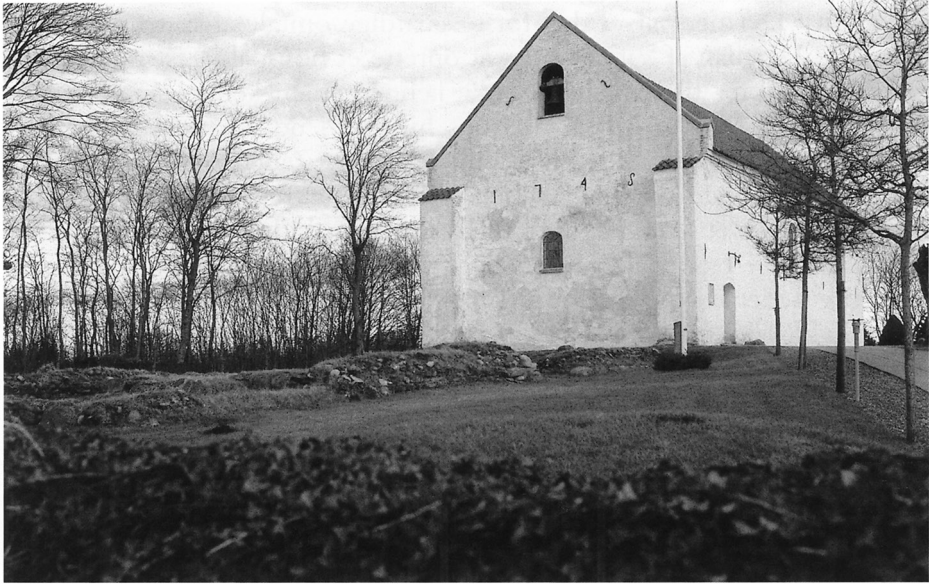
Fig. 2. Testrup kirke som den tager sig ud i dag med ruinen af hospitalsbygningen ved vestenden. På kirkens vestgavl ses årstallet 1748, som antages at være det år, hvor kirkens vestende og muligvis også hospitalet blev revet ned. Foto: Betty Laustsen.

Testrup Church as it looks today, with the ruin of the hospital to the west. The western gable of the church bears the year 1748 – supposedly the year when the western end and perhaps also the hospital was pulled down. Photo: Betty Laustsen.

Det antages almindeligvis, at hospitalet og kirkens vestende er blevet revet ned i 1748, idet det er dette årstal, der kan læses på kirkens nuværende vestgavl (fig. 2). I biskop Søren Lintrups visitatsbog omtales kirken d. 27. juni 1722 som velrepareret og vedligeholdt, mens hospitalet ikke nævnes. I Pontoppidans Danske Atlas fra 1768 omtales tårnet samt en del af kirken imidlertid som nedfalden.<sup>16</sup> Ruinerne kunne dog endnu på dette tidspunkt ses vest for kirken. Det er derfor rimeligt at antage, at 1748 betegner nedrivningen af kirkens vestende; hvorvidt det også angår hospitalsbygningen er uvist.

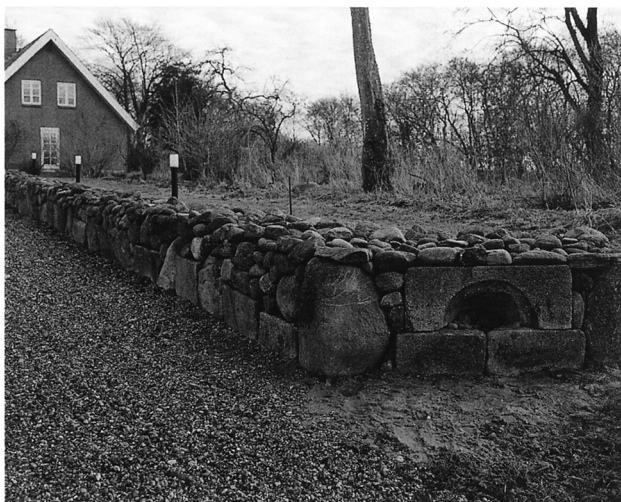
Fig. 5. I indkørslen til Testrupgård findes et stendige med en hel del granitkvadre i. Kvadrene antages at stamme fra den romanske kvaderstenskirke, som blev revet ned forud for byggeriet af den gotiske kirke og hospitalet. Foto: Betty Laustsen.

A stone wall with numerous granite ashlar is situated by the drive leading to Testrupgård. The ashlars are thought to derive from the Romanesque ashlar church, which was demolished prior to the erection of the Gothic church and the hospital. Photo: Betty Laustsen.

fundamenterne til en ganske almindelig romansk landsbykirke bestående af kor og skib. De mange genanvendte kvadre i den nuværende kirkes sokkel samt de romanske granitkvadre, der findes på Testrupgård, må stamme fra den gamle kirke, som både i udseende og størrelse har lignet egnens øvrige kvaderstenskirker (fig. 5).

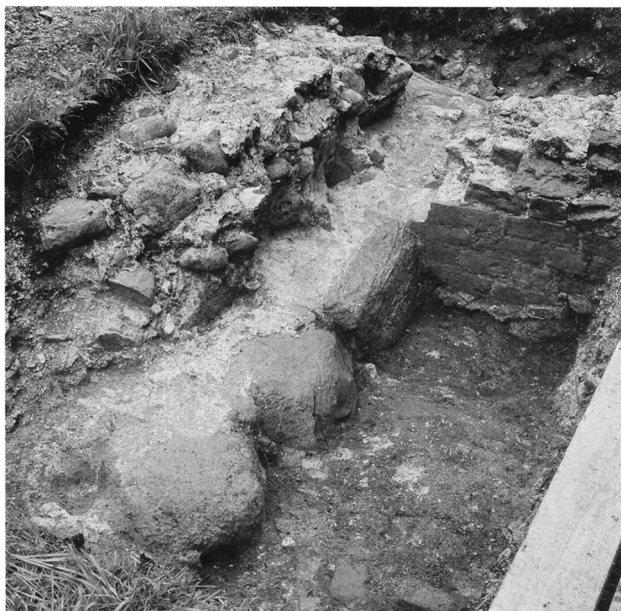
Fig. 7. Parti af kirkens vestgavl. Der ses tydelige aftryk af kvadersten i murkernen og på fundamentsstenene. Til højre i billedet ses munkestensmuren fra hospitalsbygningen. Foto: Niels Junggren Have.

Part of the western gable of the church. The wall core and the foundation show distinct imprints of ashlar. The brick wall of the hospital is seen to the right. Photo: Niels Junggren Have.

ren i vestgavlen synes dog at have været en del bredere, ca. 150-160 cm. Desuden har i hvert fald det nederste skifte af murværket udvendigt i vestgavlen været sat af kvadersten. Det kunne ses som aftryk i fundamentet samt i murkernen (fig. 7). Murene har stået kalket både udvendigt og indvendigt.

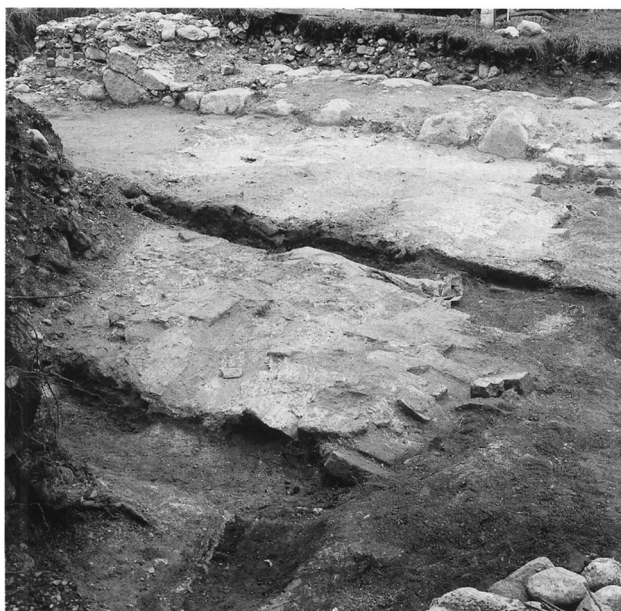
Fig. 8. Kirkens vestende under udgravning. Bagest i billedet ses døren i kirkens sydmur at flugte med vestgavlens inderside. Der var bevaret store partier af et munkestensgulv bestående af hele og halve munkesten. Foto: Niels Junggren Have.

The western end of the church during excavation. The door in the south wall of the church is seen at the back, flushing with the inner gable wall. Large areas of the original wall built of bricks and half bricks are preserved. Photo: Niels Junggren Have.

Nord- og syddørene har været 175 cm brede, og dørenes vestsider har flugtet med indersiden af vestgavlen (fig. 8). Begge døråbninger må betragtes som oprindelige, og adgangen til kirken er altså sket via tårnet.

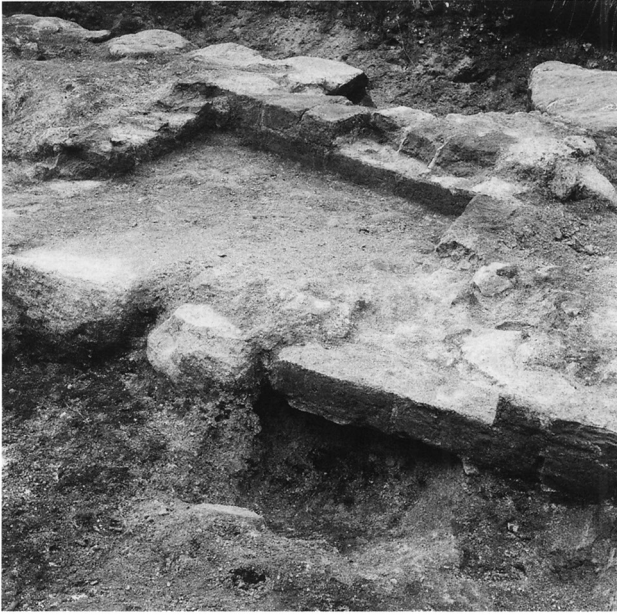
Fig. 9. I tårnets NV-hjørne, som er en anelse udvidet, ses resterne af det nederste trin af en 1 meter bred vindeltrappe, som har løbet inde i den knap to meter tykke mur. Foto: Niels Junggren Have.

In the NW-corner of the tower are the remains of the first step from a one metre wide spiral staircase that ran inside the wall, which was almost two metres thick. Photo: Niels Junggren Have.

I tårnets NV-hjørne, som er en anelse udvidet, er der bevaret rester af det nederste trin af en 1 meter bred vindeltrappe, som har løbet inde i den knap to meter tykke mur. Indgangen til trappen ses umiddelbart indenfor nordmuren (fig. 9). Trappen har ført op til tårnets øvrige etager.

The remains of the bottom step of a spiral staircase was found in the NW corner of the tower (fig. 9), as was the remains of a brick floor covering large parts of the western end of the church. Under this floor, three lead pits were registered. Their positions closely resemble the positions of lead pits found in other medieval churches.

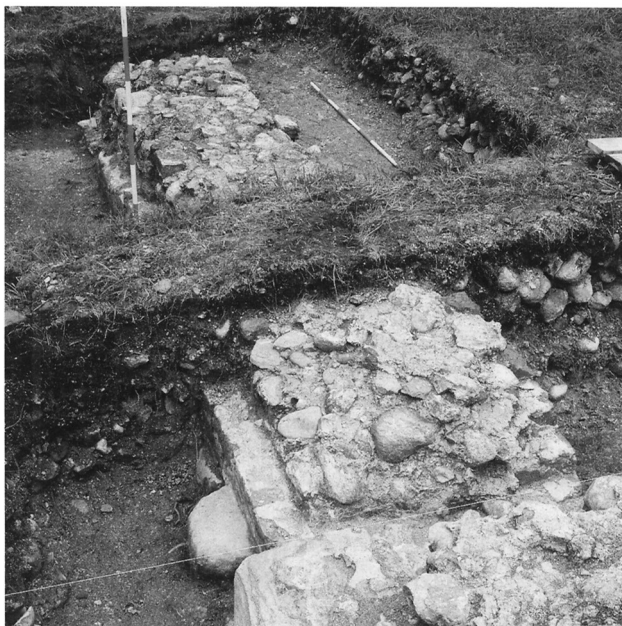
Fig. 14. Dele af hospitalets sydmur, hvor muren støder op til kirken. Det er tydeligt, at der ikke er forbandt mellem murene i de to bygninger. Hospitalsmuren er endvidere et illustrativt eksempel på en kassemur. Foto: Niels Junggren Have.

The part of the south wall of the hospital, which is adjoining the church. The lack of a bond between the two buildings is obvious. The photo also illustrates the construction of the hospital wall. Photo: Niels Junggren Have.

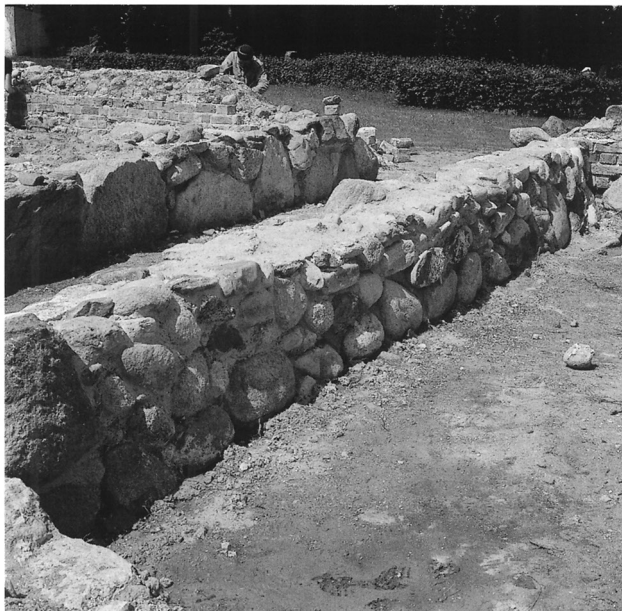
Fig. 15. Kig fra sydøst henover portåbningen i hospitalsbygningen. Det er tydeligt, at portmurene ikke er en del af bygningens oprindelige planløsning, idet både konstruktion og materialevalg adskiller sig fra bygningens øvrige ydermure. Foto: Niels Junggren Have.

A view from the SE towards the passage through the hospital. The photo illustrates the fact that the passage walls were not part of the original layout, as both the construction and the material used for the passage differ from the outer walls of the building. Photo: Niels Junggren Have.

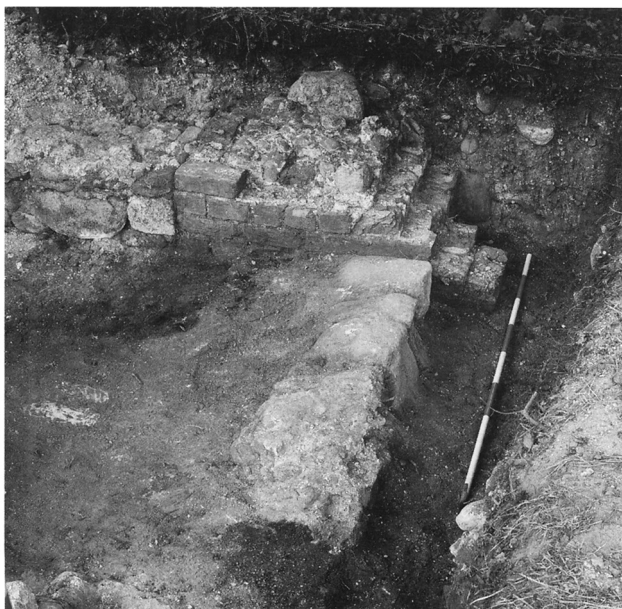
Fig. 16. Detalje af murværket mellem portåbningen og bageovnsbygningen ved portåbningens nordvesthjørne. Der er tydeligvis forbandt i murværket, som er opmuret i krydsskifte. Foto: Niels Junggren Have.

A detail of the brickwork between the passage and the building with the baking oven at the NW-corner of the passage. The wall is constructed from alternating courses of runners and headers. Photo: Niels Junggren Have.

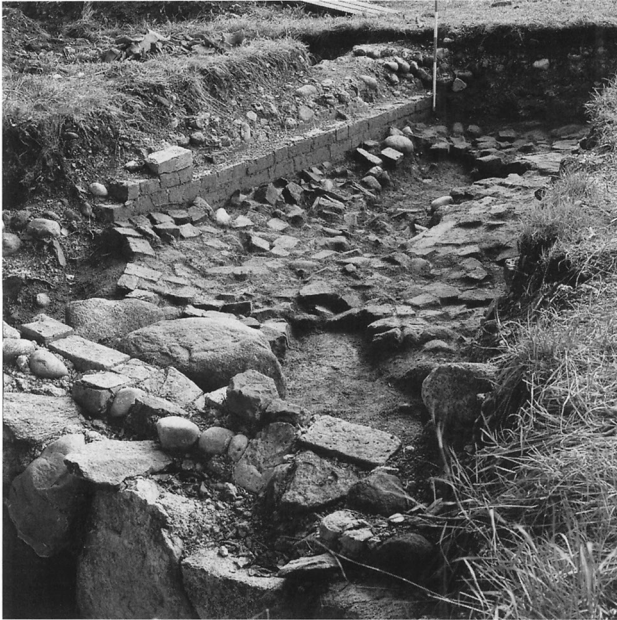
Fig. 17. Den nordlige del i hospitalets store rum. Det yngste gulv i denne del af bygningen var et meget ujævnt gulv lagt af hele og halve munkesten. Foto: Niels Junggren Have.

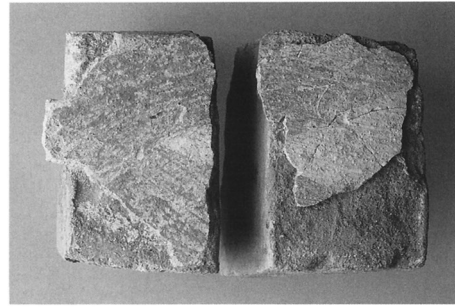
Fig. 20. Blandt nedbrydningsmaterialet blev der endvidere fundet flere hvælvsten med fragmenter af bemalet puds. Foto: Preben Dehlholm.

The building rubbish included several fragments of painted stones from the vault.

I de massive mængder af nedbrydningsmateriale, som lå henover hele bygningen, blev der fundet utrolig meget tagtegl, således at man må formode, at taget har været beklædt med munke-nonner (fig. 19). Visse steder fandtes ligeledes store sammenhængende murpartier, som enkelte gange fremtrådte pudsede og bemalede med sparrer i rødt og sort (fig. 20). De bemalede sten tolkes som hvælvsten, idet der også blev fundet ribbesten med denne form for bemaling. Der kan altså ikke være megen tvivl om, at bygningen har været overhvælvet.

Originally, the hospital was one large building, supposedly with two floors, the lower one of which was vaulted (fig. 20). A passageway was made through the hospital sometime or other, and on its northern side, a building with a large baking oven was erected (figs. 15, 17, 21–22). These changes probably took place simultaneously and according to an overall plan, as the walls of the passage and those of the building with the oven are bonded (fig. 16). The changes of the buildings are difficult to date, but the fact that the openings of the passage were built without a rabbet suggests that the changes took place after the Reformation – perhaps in connection with the closing of the hospital in 1545. The changes altered the layout of the building and turned it into an up-to-date dwelling, perhaps for a vicar?

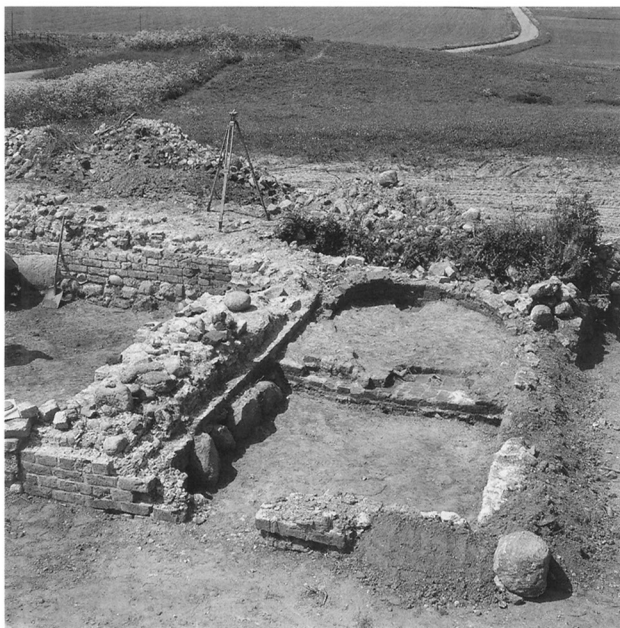
Fig. 21. Bageovnsbygningen set fra øst. Bageovnen, som har givet navn til bygningen, fylder hele den vestlige halvdel af bygningen. Foto: Niels Junggren Have.

The building with the baking oven seen from the East. The oven takes up the whole western part of the building. Photo: Niels Junggren Have.

Nord for hospitalet og bygget op ad dennes nordmur fandtes resterne af en ca. 6×3 m stor bygning (udv. mål). Bygningens vestmur flugter med hospitalets vestmur, uden at de er muret i forbandt. Østmuren i bygningen flugter med portens vestside, og som nævnt ovenfor er de i forbandt med hinanden og derfor samtidige. I bygningens vestlige ende var der bevaret resterne af en bageovn, og bygningen benævnes derfor bageovnsbygningen (fig. 21).

Den vestlige halvdel af bygningen rummede en omtrent cirkulær bageovn opbygget af munkesten og rækkende omtrent fra mur til mur. Ovnens var bevaret med op til tre skifter sten, hvilket var nok til at give en fornemmelse af ovnens hvælvning. Bageovnens indvendige diameter var øst-vest ca. 2,5 m og nord-syd 2 m (fig. 22). Over bageovnen lå et kompakt lag leret sand med teglbrokker; muligvis er der tale om resterne af den sammenstyrtede ovn. Udenfor ovnen i hjørnerne lå et isolerende lag af gult sand og store kampesten. Der kunne iagttages askelag foran ovnåbningen.

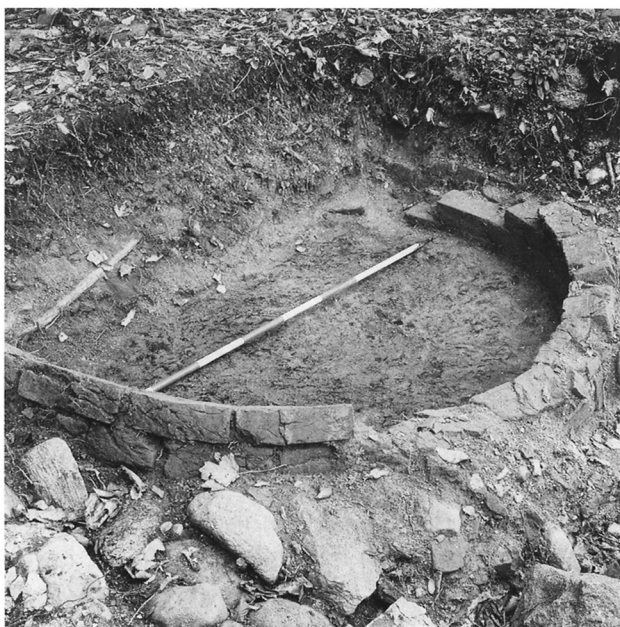
Fig. 22. Detalje af bageovnens vestende. Der er bevaret tilstrækkeligt af ovnen til at give en fornemmelse af ovnens hvælving. I hjørnet nederst i billedet ses et isolerende lag af gult sand og store kampesten. Foto: Niels Junggren Have.

A detail of the western end of the baking oven. Enough of the oven is preserved to give an impression of the convexity of the structure. An insulating layer of yellow sand and large boulders can be seen in the corner at the bottom of the photo. Photo: Niels Junggren Have.

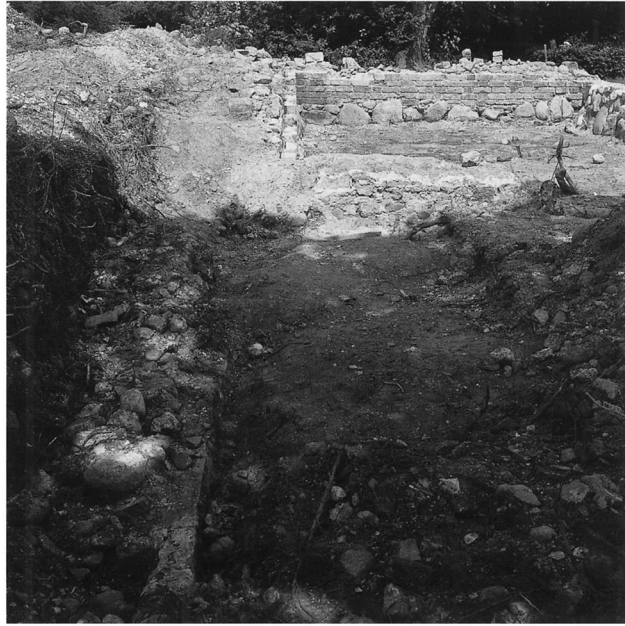
Fig. 23. Kig mod nord op mod hospitalets vestende. Til venstre ses resterne af det nord-sydgående fundament, som udgik fra hospitalets sydvest-hjørne. Foto: Niels Junggren Have.

A view of the western end of the hospital seen from the South. To the left are the remains of the NS-running foundation starting off from the SW-corner of the hospital. Photo: Niels Junggren Have.

Det nordsyd-gående fundament, som udgik fra hospitalets sydvest-hjørne, blev fulgt over en strækning på 5,7 m, uden at murens sydlige afslutning blev påvist (fig. 23). Tilsyneladende var muren opbygget som en smal kassemur i stil med bageovnsbygningens ydermure. Dokumen-

The excavation also resulted in the unearthing of a 70-cm wide foundation running north-south by the southwestern corner of the hospital (fig. 23). To register more of this building, and other possible buildings, several minor excavations were carried out in the churchyard. The foundation was traced another 5.7 metres from the corner of the hospital. However, the end of it was not established. Although no foundation was established towards the East, this wall sequence is interpreted as part of a southern wing.

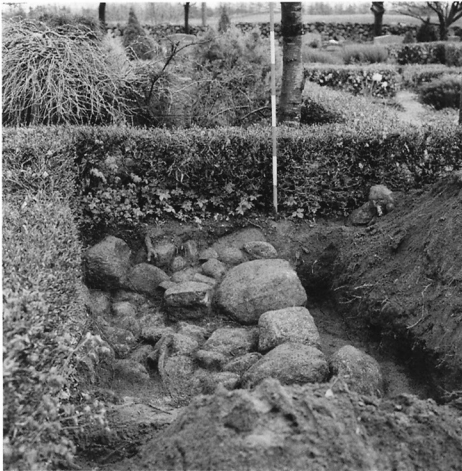
Fig. 24. Det var trangt at grave i de felter, som blev anlagt rundt om på kirkegården. På billedet ses resterne af det store øst-vest gående fundament, som var opbygget af kampesten uden spor af mørtel. Foto: Niels Junggren Have.

The archaeologists had a hard time digging in the churchyard, as the areas being excavated were very small. This photo shows the remains of the large foundation running E-W. It was build from boulders and had no traces of mortar. Photo: Niels Junggren Have.

Der var tale om et kraftigt fundament opbygget af kampesten uden spor af mørtel. Det var ikke muligt i nogle af felterne at erkende fundamentets nøjagtige bredde, som har været minimum 1,85 cm. Ca. 18 m syd for kirken blev fundamentshjørnet fundet, og herfra fortsatte fundamentet mod øst.

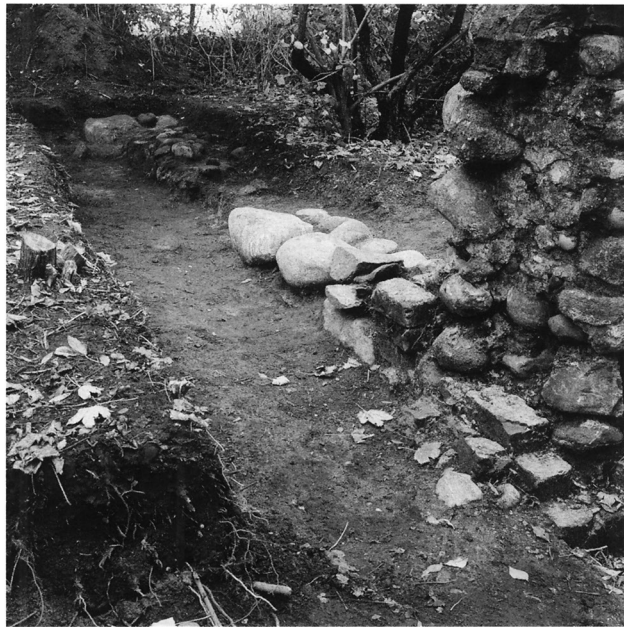
Fig. 29. Vinkelret på vestmuren i Testrup stenhus, i flugt med døråbningens nordside, blev der iagttaget resterne af et smalt fundament. Foto: Niels Junggren Have.

At right angles to the west wall of Testrup Stenhus and level with the north side of the doorway were the remains of a small foundation. Photo: Niels Junggren Have.

Der blev gravet fem steder ved ruinen. Vinkelret på vestmuren i flugt med døråbningens nordside blev der iagttaget resterne af et smalt, ca. 50 cm bredt, fundament (fig. 29). Det er uvist, om man fandt fundamentets vestlige afslutning, eller om udgravningen blev stoppet af andre årsager. Der blev tilsyneladende ikke registreret andre fundamentsforløb eller gulvlag i tilknytning hertil.
