## OM EN VESTJYSK STALD

Af NIELS THOMSEN

### *A West-Jutland Cattle-house.*

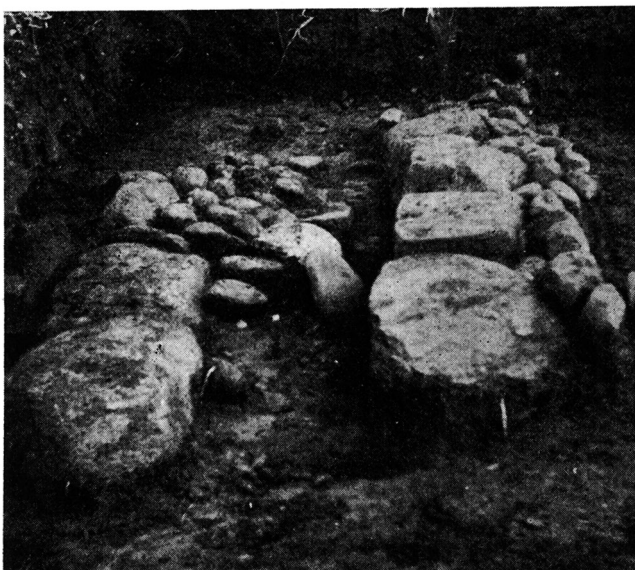
Fig. 2. Svær stenlægning ved husets nordvæg. Muligvis staldens indgang. Massive stone paving by north wall of house. Possibly entrance to stock-quarters.

en jernalderbondes stald. Hvorvidt den ret svære stenlægning, der fandtes udenfor den nordlige stolperække, flankeret af to af stolperne, kan tydes som værende staldens indgang, får stå hen. Megen lighed med en indgang havde den ikke, men nogen anden og bedre forklaring er ikke fundet (fig. 2).

Within this frame a quite clear picture of an Iron Age farmer's stock quarters appeared. The paving uncovered outside the north wall should perhaps be understood as the paving before the entrance to these quarters, even though the resemblance to such a paving was only slight (fig. 2).

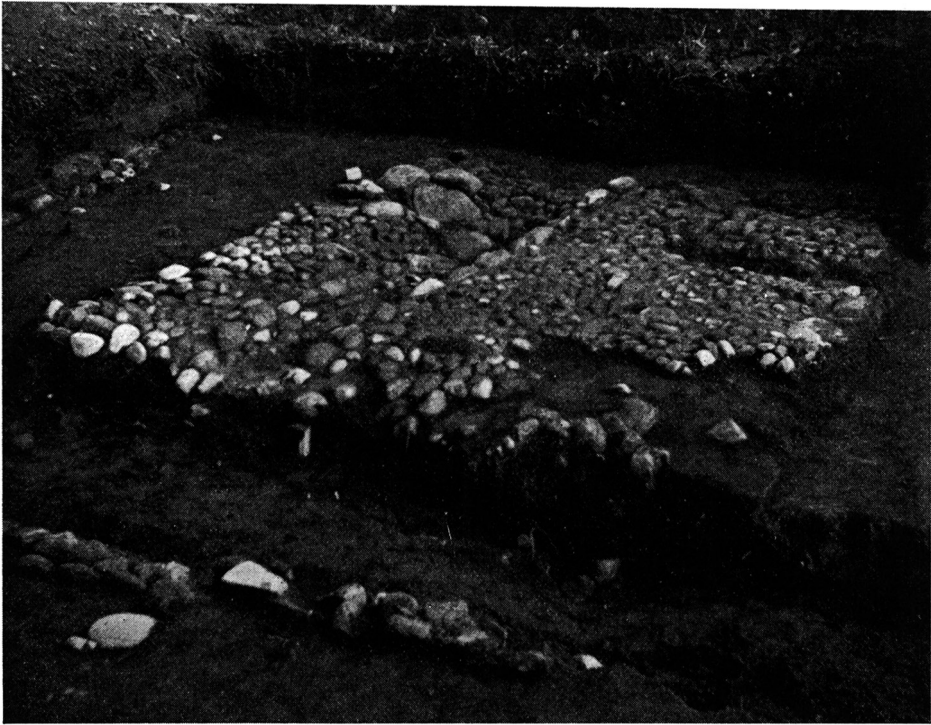
Fig. 3. Del af staldbrolægning med forsænket grebning, set fra sydvest. I højre side af billedet ses et båseskillerum markeret ved en afbrydelse i brolægningen. I forgrunden en kloakgrøft. Part of stock-quarter paving with sunk gutter, from SW. On right of picture a stall-partition marked by a gap in the paving. In foreground a drain trench.

I det bedst bevarede parti af stenlægningen (fig. 3) kom staldanlægget klart frem, trods det at en ca. 120 cm bred stribe af brolægningen fra den nordlige tagstolperække omtrent ud til nordvæggen er fjernet i nyere tid. Den ca. 20 cm dybe grebning i staldens midte var flankeret af ret store kantstillede sten. Den øvrige brolægning bestod hovedsagelig af ret ensartede håndstore sten, dog med et par grupper af temmelig store, flade sten, hvis anbringelse tilsyneladende var tilfældig. Grebningen har uden tvivl strakt sig gennem hele stalden. Den sås ret tydeligt, omend kun svagt forsænket, i brolægningens østlige afslutning, tydeligt korresponderende med midterpartiets grebning.

In the best preserved portion of the paving the construction of the stock quarters can be clearly seen (fig. 3). A depression, about 20 cms. deep and bordered by stones standing on edge, runs through the centre of the house, and could also be identified with certainty at the very disturbed eastern termination of the paving. On both sides of this gutter the stalls for the animals had stood between the free-standing posts and the outer wall. In several places their presence could be demonstrated, partly by wear in the paving and partly as dark runnels dug in the gravel subsoil. There were, it seems, 10–12 stalls in the stock quarters, each with room for two animals. Such stall partitions have been identified at various other sites, including those of Skørbæk Hede<sup>4</sup>) and Gørding Hede<sup>5</sup>).

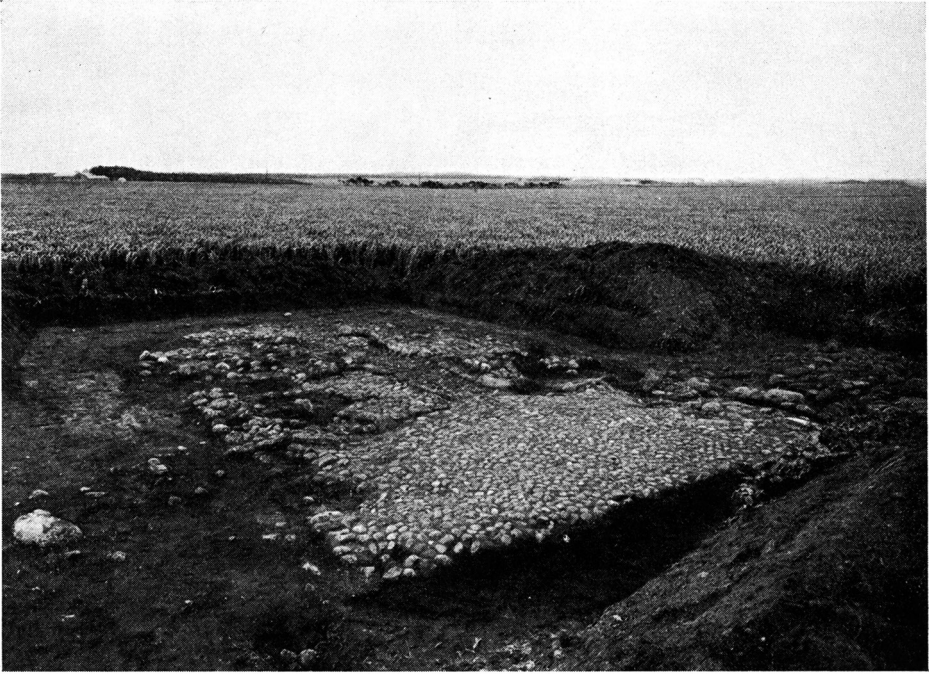
Fig. 5. Kjærings-husets stald set fra nordvest.  
Stock-quarters of Kjærings house, from NW.

Kjærings-huset (fig. 5) var et stolpevægshus uden påviste indvendige tagstolper. Dets mål var ca.  $13,5 \times 5$  meter. Som i Boldesager påvistes en række stolpehuller, der fulgte brolægningens yderkanter, men derudover er husets opbygning, de manglende tagstolper in mente, højst uvis. Boli-gen var i husets vestende. Det bemærkes, at ildstedet, som også i Boldesager, kun lå ca. 1 meter fra staldbrolægningens rand. Den del af stenlægningen, der grænsede til den fine grebning, virker efter billedet at

The Kjærsing house (fig. 5) had no demonstrable interior posts. Traces of posts along the outer walls of the house suggest that these were of wattle and daub, as there is also reason to believe in the case of the Boldesager house. A detail of the paving which was not found in the other two stock quarters was a broad and extremely regular stone paving which appeared to separate the stock area behind the gutter from the dwelling quarters. Here too the stabling was in the east end.
