„— DER SKAL IKKE LADES STEN PÅ STEN TILBAGE“

HARALD ANDERSEN

The Building by the Barbar Temple.

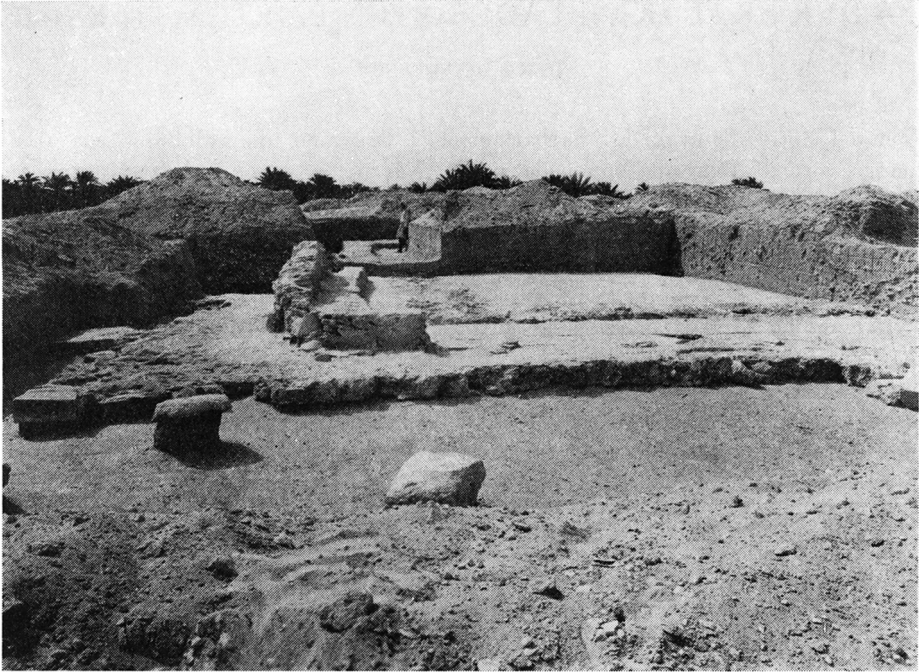
Fig. 1. Således præsenterede bygningens frilagte sydøst-fjerdedel sig på baggrund af Barbar's palmehaver. Over gipsgulvet – inden for det vejrbitte fortov – rejser sig de forslæde rester af ydermuren, og længere inde aner man indermurens ujævne aftryk. Mellem murene ses rester af et af de gipslag, som har udfyldt gangen. Det fortsætter i billedets baggrund og drejer om sydvesthjørnet, hvor kulien Ibrahim står.

This is the appearance of the uncovered SE quarter of the building against the background of Barbar's date plantations. Upon the plaster floor – beyond the weatherbeaten sidewalk – the battered remains of the outer wall rise, and further in the uneven impress of the inner wall can be made out. Between the walls can be seen the remains of one of the layers of plaster which filled the passage; it continues in the background of the illustration and turns the SW corner.

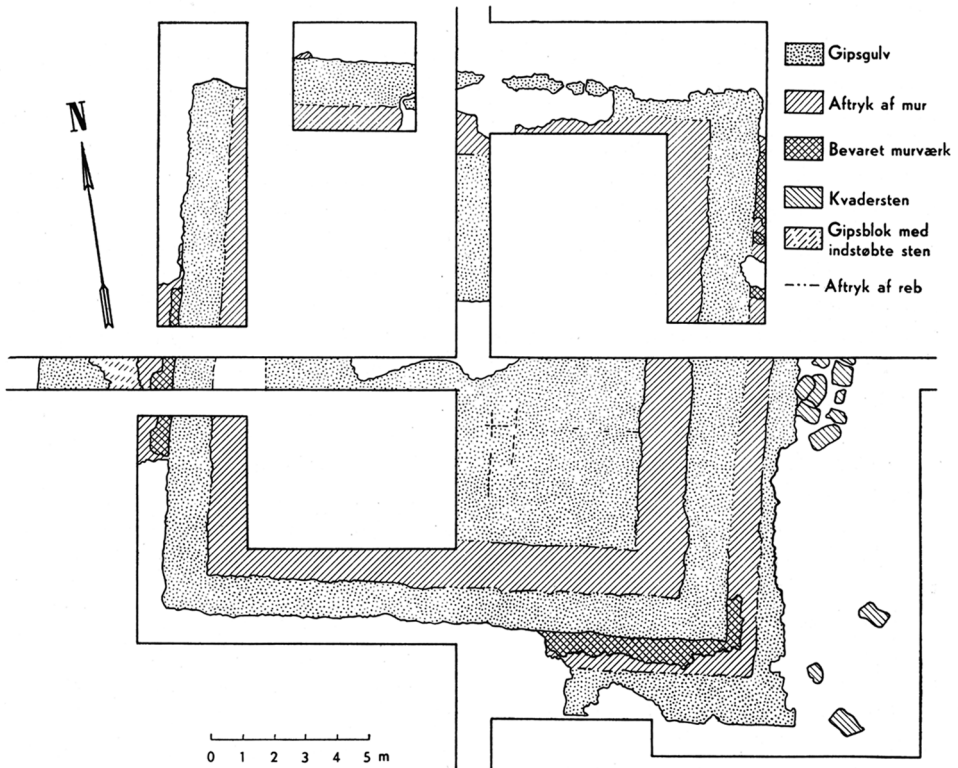
Fig. 2. Trods de store beskadigelser var bygningens symmetri iøjnefaldende. Af planen fremgår det, hvor stor en del af anlægget udgravningen frilagde.

Despite the degree of destruction the symmetry of the building was very obvious. The plan shows how large a part of the structure was laid bare by excavation.

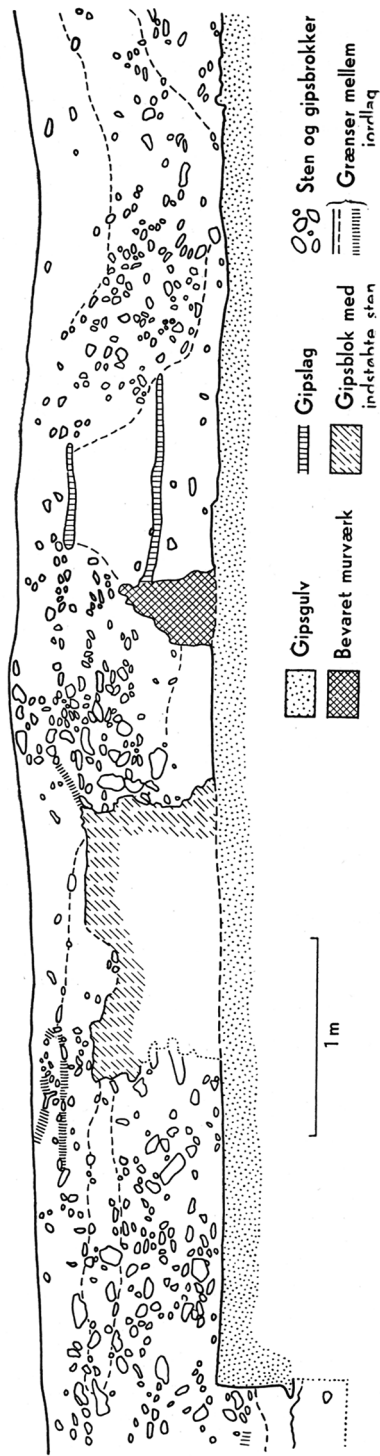
Fig. 3. Lodret jordvæg, optegnet i ruinhøjens vestlige del. Snittet gennemskærer gipsgulvet med fortov og »murek«. Til højre ses grøften, som har fjernet indermuren. Til venstre breder brokkedynngen fra ydermuren sig ud over fortovet og fortsætter uden for dette, ud af billedet. Mellem de to gennemgravede områder står en kile af urørt jord, som har undgået stenbrydernes spader. Heri ligger to gipslag.

Vertical earth face, drawn in the western portion of the "tell". The section cuts through the plaster floor, with sidewalk and "walls". On the right is the trench which removed the inner wall. On the left the heap of debris from the outer wall extends over the sidewalk and continues beyond it, out of the picture. Between these two disturbed areas stands a wedge of untouched earth which has escaped the stone-quarriers' spades. In it lie two plaster layers.

Hvordan opbrydningen af indermuren er foregået, lod sig tydeligt aflæse i de lodrette snitvægge, hvoraf een ses afbildet fig. 3. Man har simpelthen gravet sig ned fra højtoppen og brudt stenene op uden at røre det nedenunderliggende gulv. Nedgravningsgrøften tegnede sig tydeligt i jordvæggene. Dens kerne var opfyldt med lagdelt sand. Det må betyde, at man efter udført gerning har ladet grøften stå åben (hvorfor skulle man også fylde den?), og at den efterhånden er sandet til – dog ikke mere, end at man allerede før udgravningens påbegyndelse kunne skelne grøften i højens overflade.

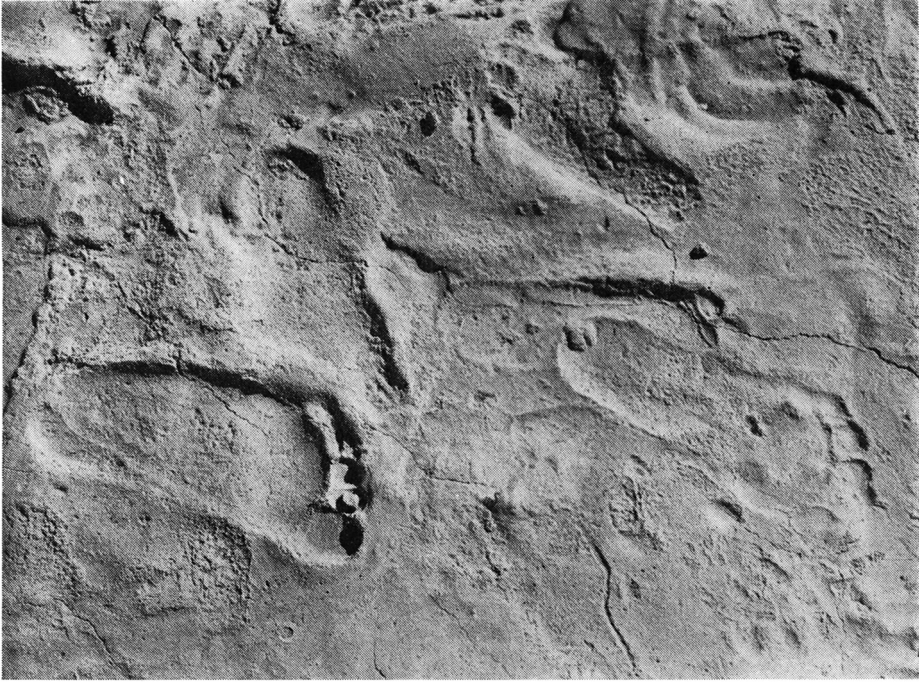
Fig. 4. Årtusindgamle fodspor i bygningens gipsgulv. Nogle af sporene stod så tydeligt, at man klart kunne skelne fodens skæbnebestemmende linier.

Millennia-old footprints in the plaster floor of the building. Some of the prints were so clear, that the lines of fate on the sole could be distinctly made out.

gulv, før det var tørt, og mon de har høstet ros derfor af arbejdets leder? Disse brede aftryk af fødder, som aldrig har været spærret inde i sko, lignede til forveksling de spor, som de levende og nærværende kulier plantede i den løse udgravningsjord. Man greb sig i at tænke, at de gamle nok også i sind og arbejdsiver har været de nye temmelig lig. Den skødesløshed, som disse gamle spor, der ikke burde have været sat, fortæller om, kunne godt tyde i denne retning.
