Træværket fra Stege Borg

Håndværk, teknologi og ressourcer i 1314

AF THOMAS FINDERUP OG HENRIETTE RENSBRO

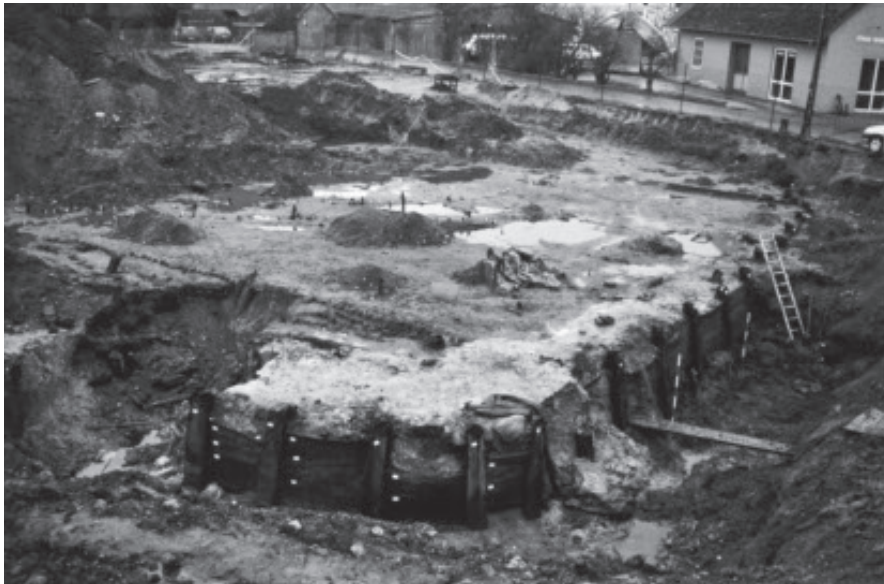
Fig. 5. Den udgravede fjerdedel af borgøen set fra nordvest. I forgrunden er den delvist tømte voldgrav og bulvæggen, som oprindeligt var dækket af vand. – Foto: Sydsjællands Museum.

The excavated quarter of the castle island as seen from the northwest. The partly emptied moat and the supporting wall of horizontal planks, originally covered by water, are visible in the foreground.

Til at holde på udvidelsen af borgøen blev opført en bulvæg af egetræ, hvis tilspidsede stolper blev rammet ned i undergrunden (fig. 4 og 5). Tilsvarende blev en svagt skråtstillet palisade/stavvæg af planker opført for at stabilisere siden af den store voldgrav mod nord ind mod byen og mod det lavvandede område mod vest (fig. 6). På grund af den lille voldgrav mod nord og det lavvandede område mod vest har hele palisaden for den middelalderlige betragter stået med vand på både for- og bagside. En eventuel østlig og sydlig palisade

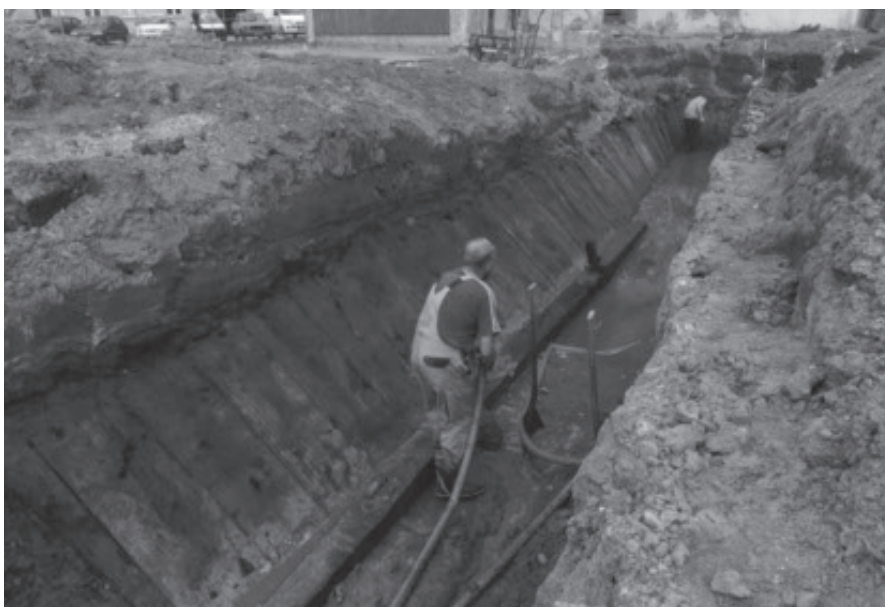
Fig. 6. Palisadens vestlige del, som oprindeligt stod med vand på begge sider, er i tidens løb presset bagover og skråner derfor mere end de oprindelige 15°. Forneiden ses den såkaldte bundrem med rester af pløkker. I baggrunden er palisadens hjørnesamling. Set fra syd. – Foto: Sydsjællands Museum.

Over the years, the western part of the stockade, which originally had water on both sides, was pressed backwards, which is why it is now sloping more than the original 15°. Underneath is the sill beam with the remains of pegs. The corner joint of the stockade is seen at the back. Seen from the south.

Bundremmen forhindrer palisadens planker i at skride ud og er forankret til (ler-)bunden af voldgraven med pløkke af bøgetræ (fig. 4 og 6).

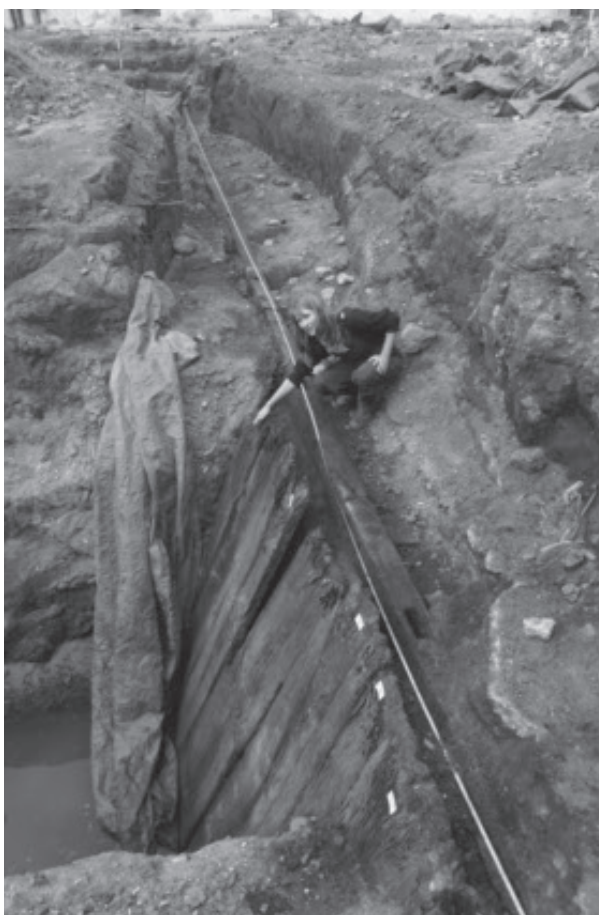
Fig. 8. Palisadens nordlige del langs Billedhuggerstræde er bevaret i 4 meters dybde. Bag plankernes top ses den såkaldte toprem. Set fra øst. – Foto: Sydsjællands Museum.

The northern part of the stockade along the Billedhuggerstræde alley is preserved to a depth of four metres. Behind the top of the planks, the wall plate is visible. Seen from the east.

Palisaden består af opretstående egeplanker, som skrâner ca. 15° ind mod land, dvs. væk fra borgøen og voldgraven (fig. 8). Den meget fine og velbevarede hjørnesamling viser, at denne hældning er den oprindelige (fig. 9). Plankerne er bevaret i en dybde af 1- 4 m under kote 0. Nederst er de hugget til, så kanten er skarp (fig. 10). Foran plankerne ligger på bunden af voldgraven den såkaldte »bundrem« af bøgetræ. Den er sammensat af op til 9 m lange, firesidede 0,25x0,25 m bjælker. Bjælkerne er samlet med en 0,50 m lang skrålask. Der er mærkeligt nok ingen form for nagler eller anden forboltning af samlingerne.

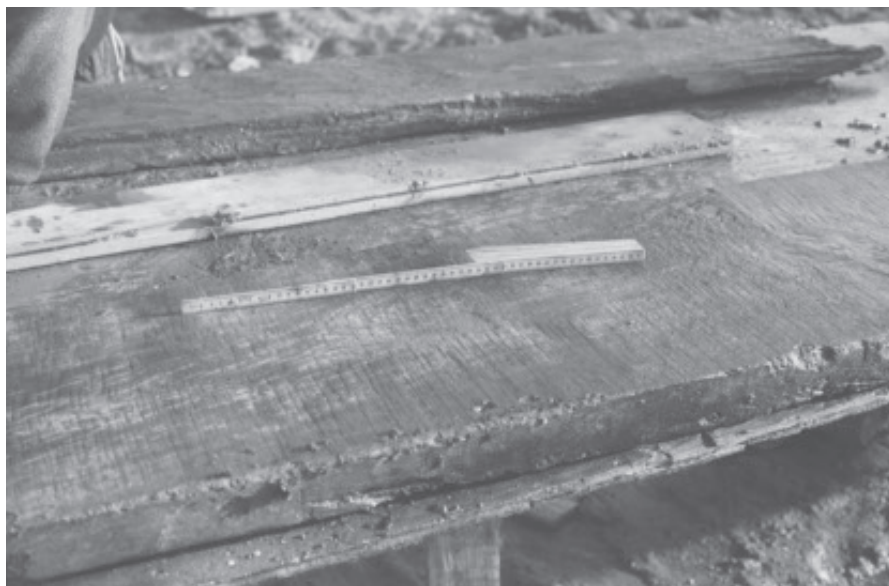
Fig. 13. Palisadeplanke med savespor. – Foto: Sydsjællands Museum.

A stockade plank with saw marks.

har afstivet voldgravskanten mod nord og vest. De har tydelige savespor på bredfladerne (fig. 13) og enten savespor, huggespor eller ingen bevarede spor på smalfladerne. Savesporenes vinkel på kanten er typisk 80-90°, men på et af de opmålte stykker (anlæg 1582) varierer vinklen. Her har savesporene ved den ene ende af planken en vinkel på 15°, hvorefter de ændres til 90°. På den modstående side af samme planke hælder de ca. 80° hele vejen.

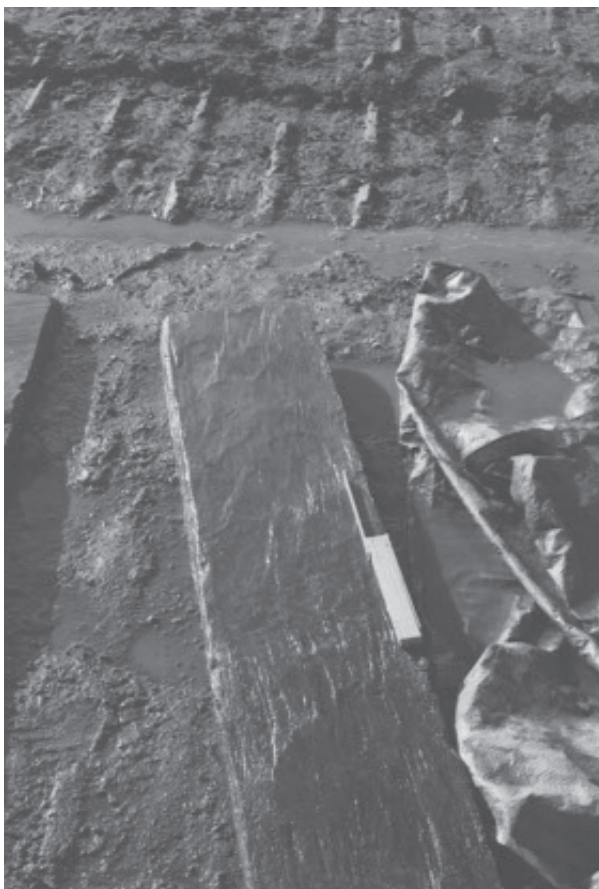
Fig. 14. Bundrem med huggespor. – Foto: Sydsjællands Museum.

A ground sill with cutting marks.

har savespor på to sider og huggespor på to sider samt de tilspidsede ender (fig. 14). Savesporene har hele vejen samme vinkel på kant, ca. 85° , og samme afstand, ca. 5 mm. Huggesporenes bredde varierer fra 60 til 140 mm, hvor de smalle er buede, og de brede er rette (anlæg 1554). I taphullerne er spor efter stemmejern eller lignende. Disse spor er 60 mm brede. I bundremmene forekommer, som i det øvrige tømmer, huller uden forståelig funktion (diameter: 30 mm).

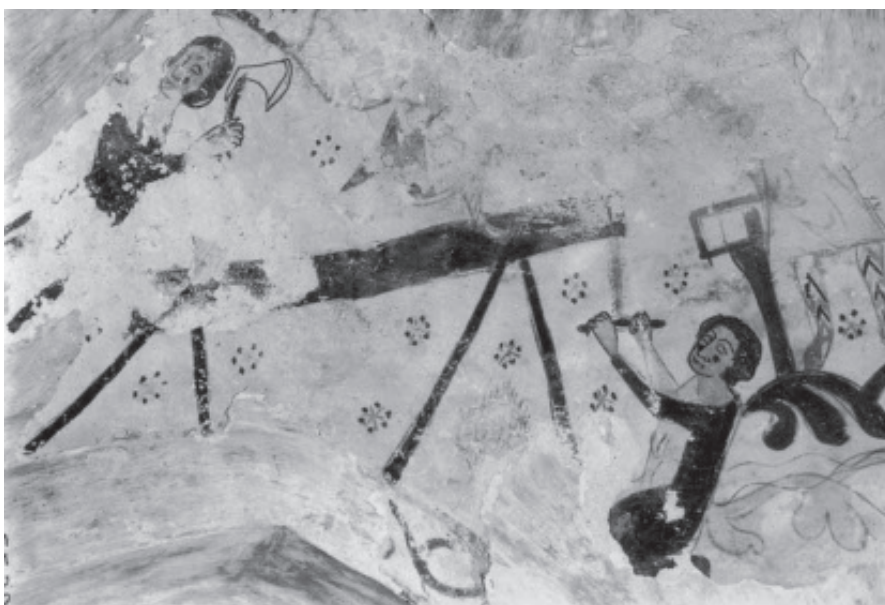
Fig. 19. Kalkmaleri fra Kirkerup kirke ca. 1350. Omridset af øksen er streget op. Det er sandsynligvis samme øksetype som fig. 18. Til højre saves stammen med en langsav. – Efter Bill 1991, s. 191, fig. 4.

Mural from Kirkerup Church, c. 1350. The outline of the axe has been accentuated. It is probably the same axe type as Fig. 18. To the right, a trunk is being sawn using a two-man saw.

På et kalkmaleri fra Kirkerup kirke fra ca. 1350 har Noah en økse af den type, der kaldes skægøkse (fig. 19). Skægøkse er en betegnelse, som dækker udseende, ikke funktion.¹³ Både fældeøkser, bindøkser, biler osv. kan tilhøre denne gruppe. Definitionen på en skægøkse er i denne analyse: En økse, hvor æggets længde er markant længere under øksens hals end over. Ryggen kan have en blød konkav linje, en ret opadstigende linje eller en ret linje helt vinkelret på

kirke, dateret til ca. 1350 (fig. 19). Her bliver en træstamme, der er hævet over jorden med to bukke, savet med en langsav (et langt savblad med et håndtag i begge ender). At dømme ud fra det øvrige europæiske billedlige materiale er dette ikke den typiske savemetode og savtype, idet der ikke findes andre illustrationer, som viser brugen af langsav. Det typiske er derimod en rammesav, hvor savbladet sidder udspændt i en træramme (fig. 21).¹⁵

1. Træet kan have den ene ende hævet over jorden på en buk eller lignende (fig. 21b).
2. Træet kan have været hævet over jorden med to lige høje bukke (fig. 19 og 21a).
3. Træet kan have ligget vandret over en grav i jorden, hvor den ene saver så har stået nede i hullet. Det er ikke i denne forbindelse lykkedes at finde illustrationer fra middelalderen, der viser denne teknik. Det tidligste vidnesbyrd om brug af savegrav i Skandinavien stammer fra en skriftlig grænseaf-tale mellem to gårde på Ringkøbingegnen i 1487.¹⁷

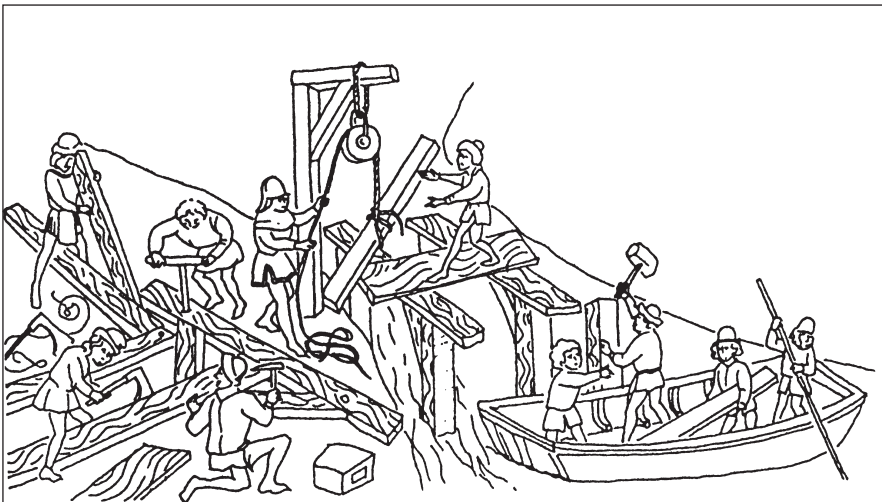
Fig. 26. Havnebyggeri. Frankrig 1300-tallet. – Efter Förster 1969, fig. 678.

Harbour construction. France, 14th century.

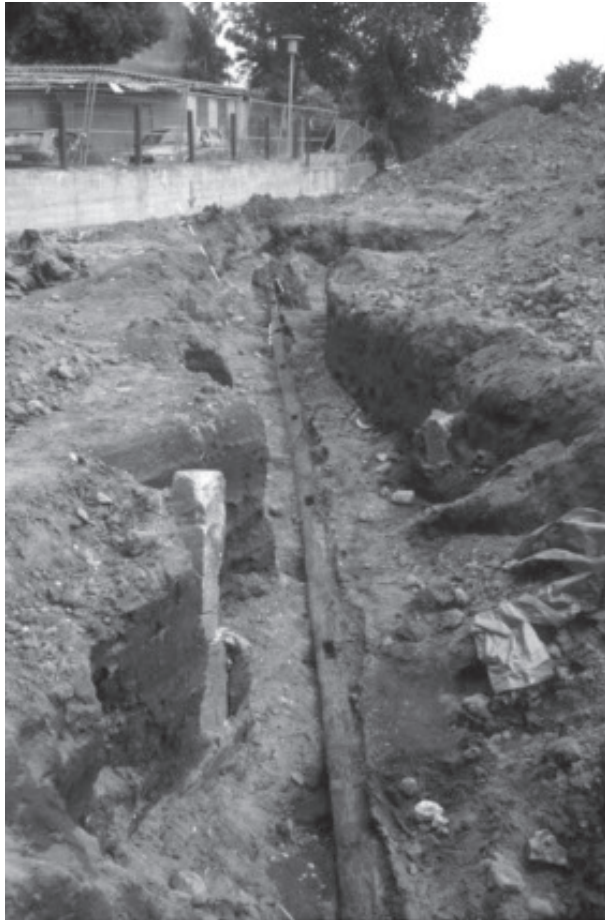
The top beam of the stockade with tenon holes, seen from the west.

Topremmen har nogle lodrette taphuller, der ikke umiddelbart er nogen forklaring på (fig. 27). Disse taphuller kan være beregnet til opretstående pæle, som måske har været hjertepælene i en lille lodret bulvæg. Håndbogen fra 1946
