De gamle Rømøhuse

Af *Aksel Skov*

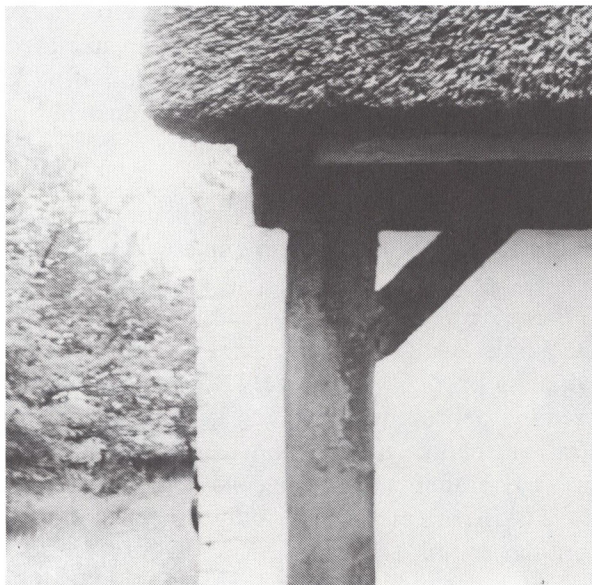
*Længdeafstivning i
matr. nr. 212 Kirkeby.*

Skråafstivninger i længderetningen er der kun fundet få eksempler på, og de har næppe betydet stort på grund af deres korthed. Afstivninger i tværrretningen, mellem stolperne og bjælkerne, er fjernet, da stolperne forsvandt. De har været af nogenlunde samme længde som

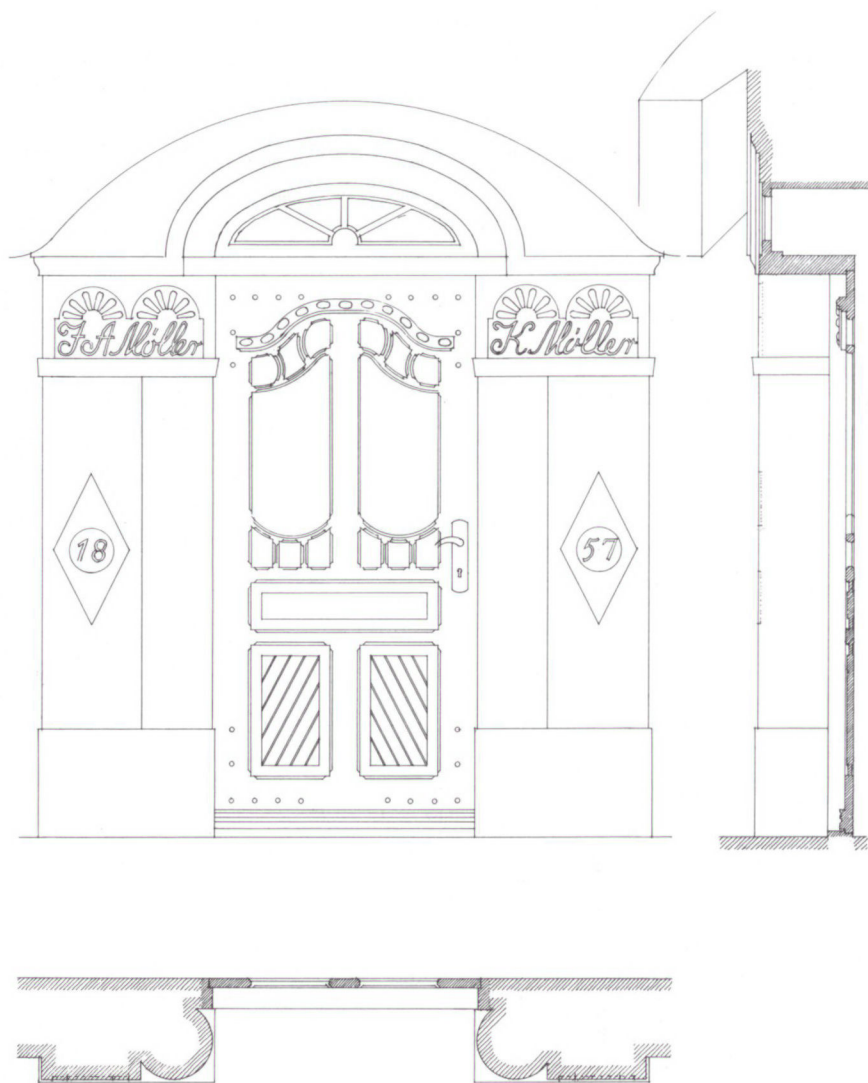
Indgangsportal på gården matr. 44 Kongsmark.

Fra midten af 1800-årene fik mange Rømhuse, også de ældste, tilføjet en detalje, som er særlig for øen, nemlig portalerne omkring indgangsdørene på sydsiderne. Der er henved 20 tilbage, og heraf sidder flertallet på de almindelige huse. Det er sandsynligt, at der også har været portal på en del af de nedbrudte huse. En af portalerne sidder på gården matr. nr. 44, Kongsmark og bærer årstallet 1857 samt forbogstaverne og efternavnene på det daværende ejerpar. Denne portal er nærmere den traditionelle arkitekturs former end de fleste andre på øen, hvoriblandt nogle er meget utraditionelle og fantasifulde i deres udformning, men fulde af humor. Trekvartsøjlen ind mod dørhullet findes på flere af portalerne. Desværre ved man ikke, hvem der er ophavsmand til denne usædvanlige mode.

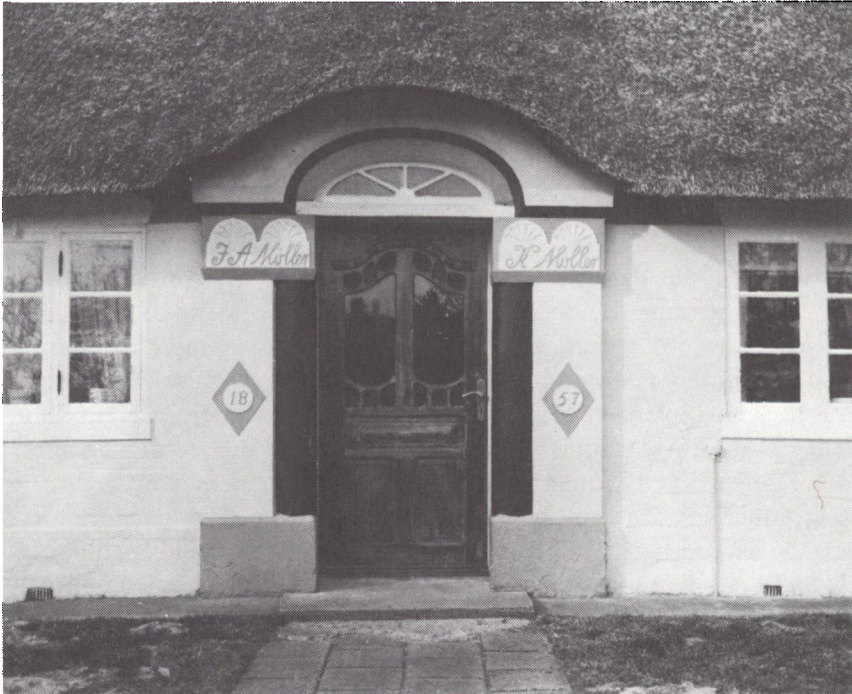
Portal og indgangsdør til matr. nr. 44 Kongsmark.

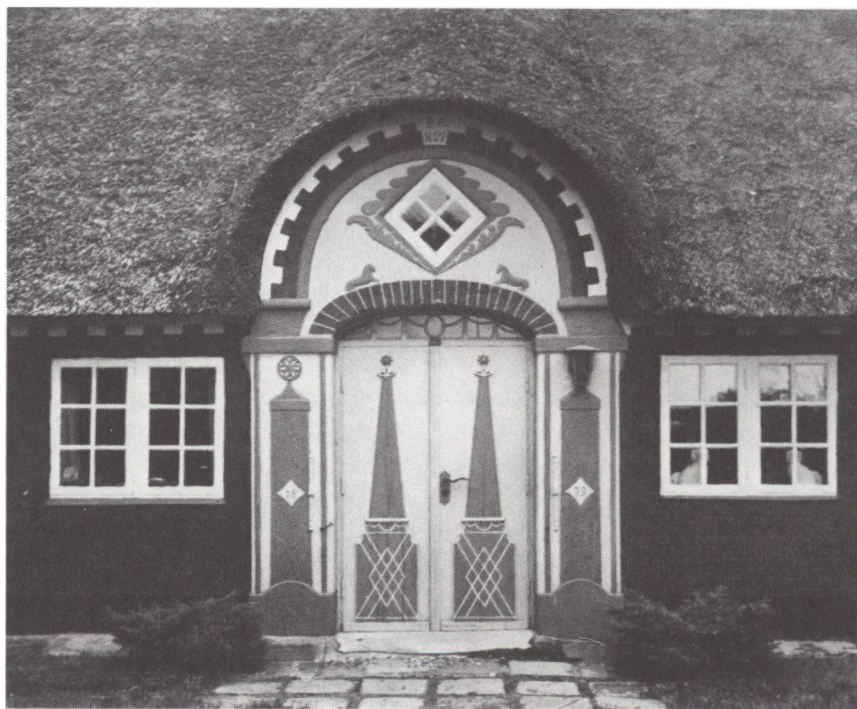
Portal og indgangsdør fra matr. nr. 32 Kongsmark.

Yderdøren på matr. nr. 32, Kongsmark var før fornyelsen antagelig den ældste på øen. Den nuværende dør, som ses på billedet, er en kopi af den gamle, som endnu er bevaret. De fleste ældre framgulvsdøre, som er bevaret, er i tysk nyrenæssance, men der findes også et eksempel på jugendstilen. De udvendige framgulvsdøre er ofte fløjddøre. Stalddørene er altid enkeltdøre, og gamle halvdøre findes ikke.

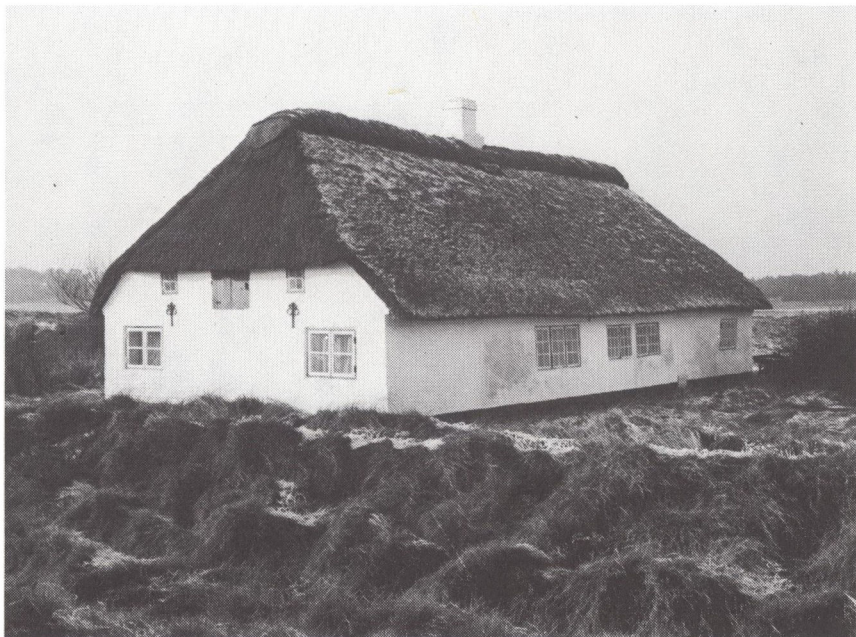
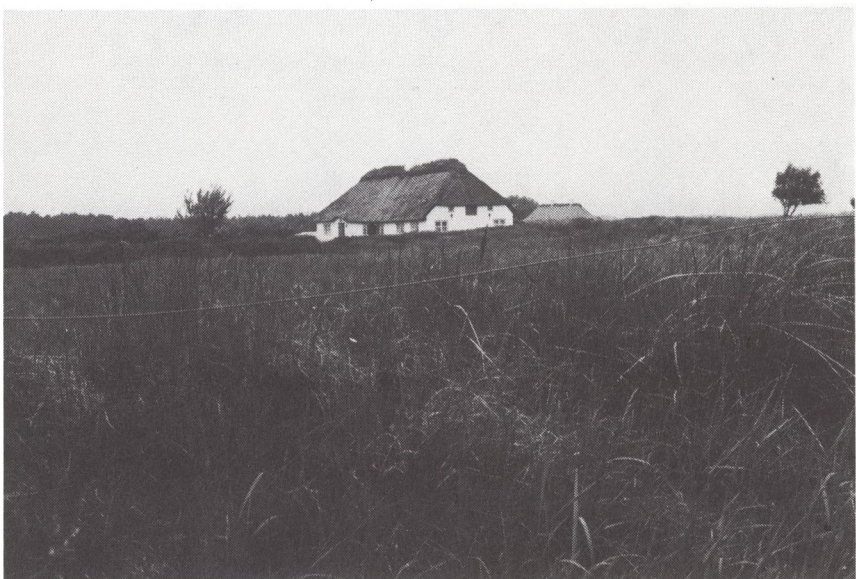
Matr. nr. 126 Kirkeby set fra nordøst (øverst) og fra sydøst (nederst).

På nordsiden er bevaret 3 stolper, og på begge langsiderne er der et naglehul i remmen under hvert bjælkehoved. Huset er altså oprindeligt opført i bindingsværk, der senere er udskiftet med grundmur. Vestgavlen og sydsiden synes udført samtidig. Murværket her er omhyggeligt udført og fuget. Måske har disse 2 sider stået i rød mur og hvide fuger.

Indgangspartiets nuværende form med fremspring fra facadens plan og de 2 små led, der ikke når tværs over pillebredden, ændring i murværket ved døren og buen i tagskægget tyder på, at der har været en portal, måske i lighed med den på matr. nr. 44 i Kongsmark.

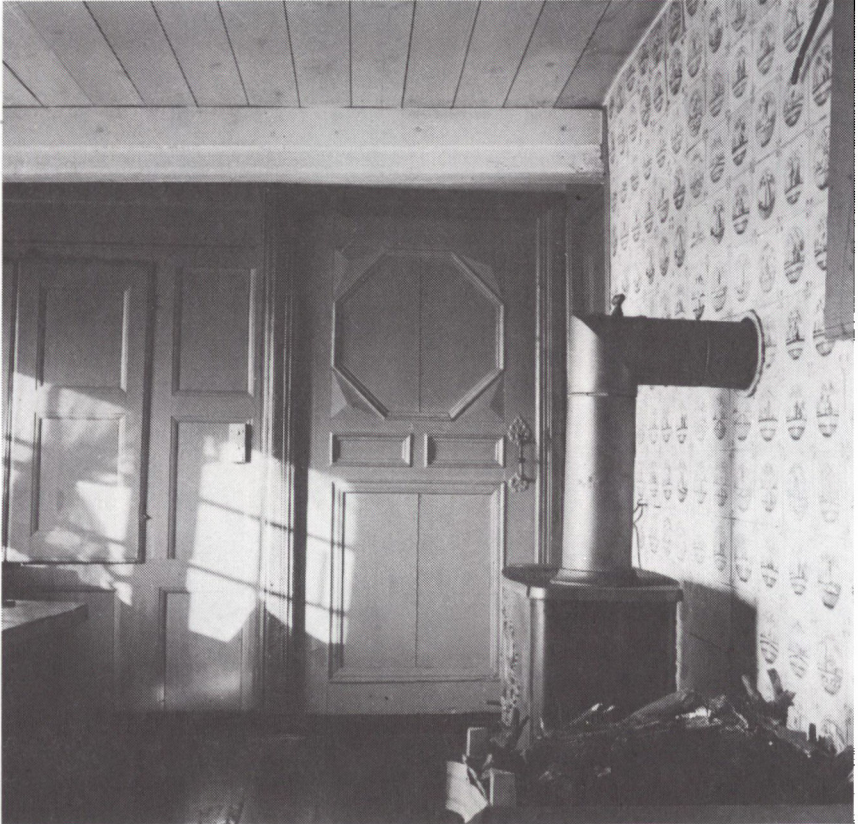
Dør i vestvæggen i sønderdørns i matr. nr. 126 Kirkeby.

De 2 døre i piselens nordvæg er ens; men husets øvrige døre er forskellige. Døren fra sønderdørns til framgulvet er tidligere omtalt. Den har en fint profileret indfatning på siden mod sønderdørns, og på døren mellem piselen og det nordre kammer sidder en indfatning, som burde sidde på den anden side af karmen. Den synes at være hentet fra et fornemmere hus. De andre døre mangler indfatninger, eller disse er uden interesse.

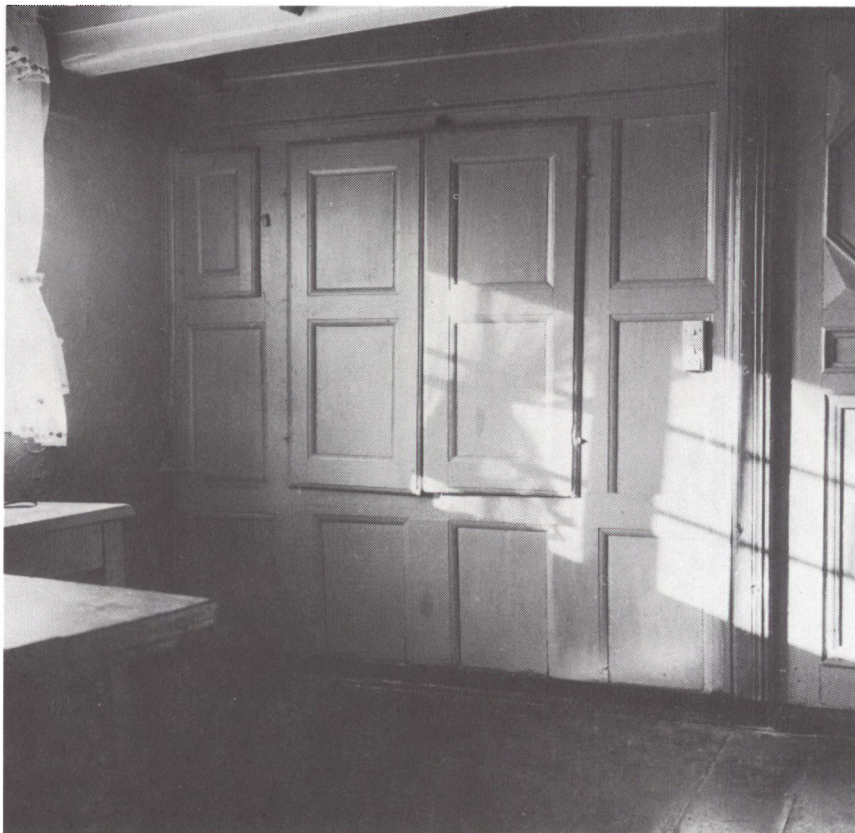
Alkove på vestvæggen i sønderdørns i matr. nr. 126 Kirkeby.

Forstillingerne på husets alkover synes udført til andre pladser end dem, de nu har. Alkoven i sønderdørns er forhøjet, og dens venstre side er passet til den hældende ydermur.

forstillingen synes opbygget af dele, der har været anvendt i anden sammenhæng, og den er stillet tæt op ad en bagved liggende bjælke, der stærkt formindsker den frie åbning bag de øverste låger.

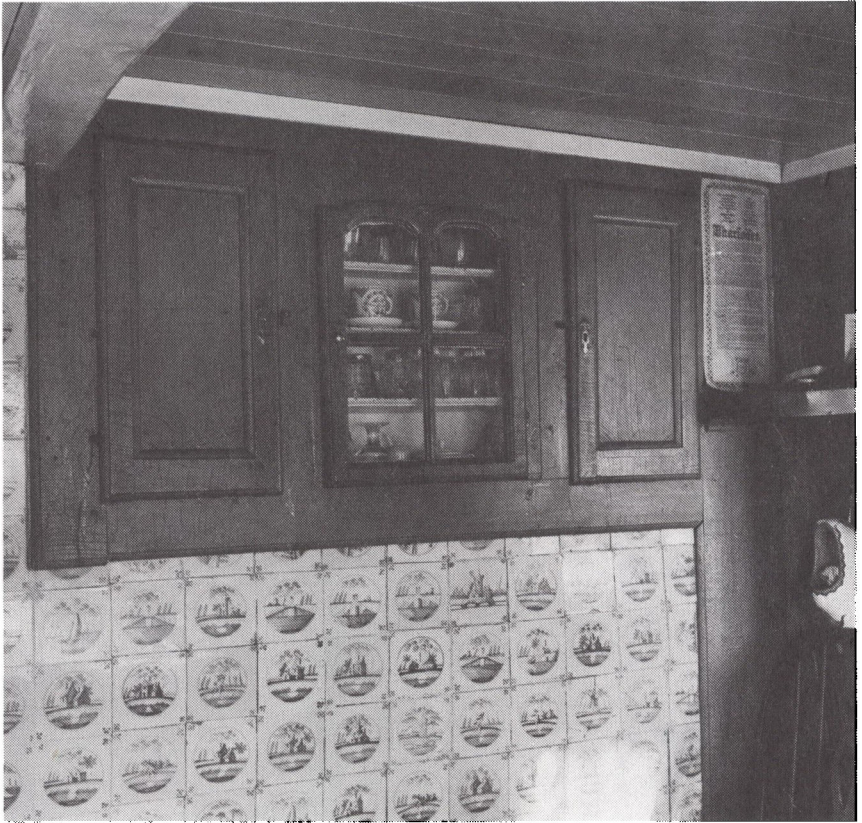
Skab på mandvæggen i sønderdørns i matr. nr. 126 Kirkeby.

Glaslågen i midten af det lille vægskab i sønderdørns er ikke udført til rammen, det sidder i. Der er sket en påføring, og der er spor efter andet beslag på lågen.
