# et skred i Valby Bakke

af Ivan Christensen og John Frederiksen

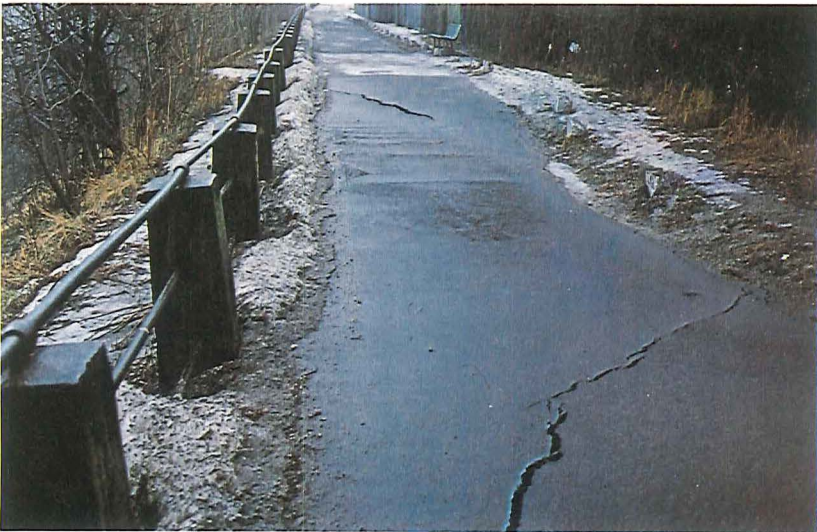
Figur 1. Banevoldens udseende kort efter skreddets start.

Således blev vi 8. februar 1982 bedt om at komme til Banevolden i Valby, hvor der var opdaget revner i vejen og en pukkel midt på den 17 m høje afgravningsskråning i banegennemskæringen. Da vi nåede frem, tegnede der sig det på fig. 1 viste billede for os: Vejen var sammen med den øverste halvdel af skrånningen i bevægelse ned imod det underliggende S-bane spor. Ialt var ca. 3000 tons jord i bevægelse. Skreddet blev dog opdaget i en så tidlig fase, at der ikke var umiddelbar fare for jernbanen. Vi besluttede derfor at igangsætte et måleprogram og straks at udføre en række geotekniske borer, men ikke at træffe foranstaltninger til omgående standsning af skredbevægelserne. Vi følte, at vi var så tidligt ude, at vi ville kunne holde skreddet under kontrol, og at vi burde benytte den sjældne lejlighed til at følge et skredforløb næsten fra dets begyndelse.

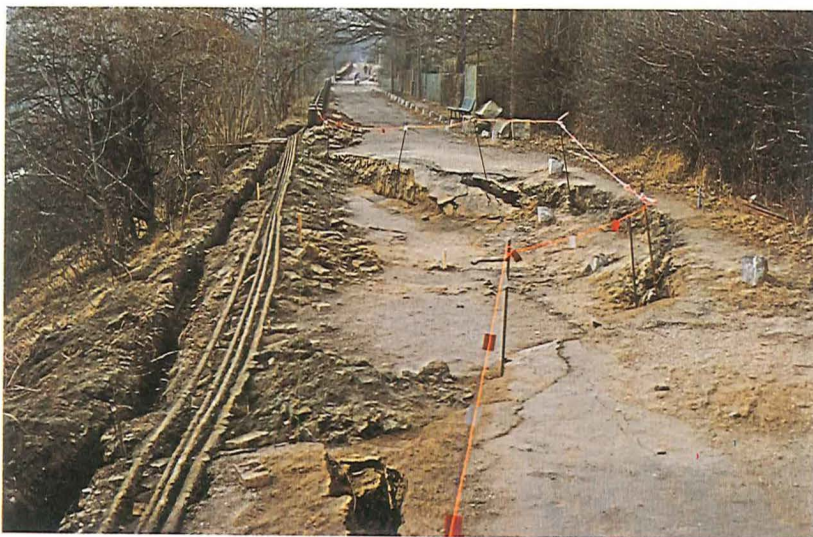
Figur 4. Skreddets udseende sidst i februar kort før morænelerets bortgravning.

Vi turde nu ikke længere lade bevægelserne fortsætte uhindret, og vi valgte at grave de øverste 2 m vejfyld og moræneler væk indenfor den bevægede del af vejen, idet vi derved reducerede vægten af det drivende jordlegeme i skreddet. Bevægelserne aftog efter bortgravningen brat uden dog helt at stoppe. Fig. 4

og fig. 5 viser hele skredområdet og en detalje i skreddets vestdel på et tidspunkt, kort før afgravningen af moræneleret indledtes.

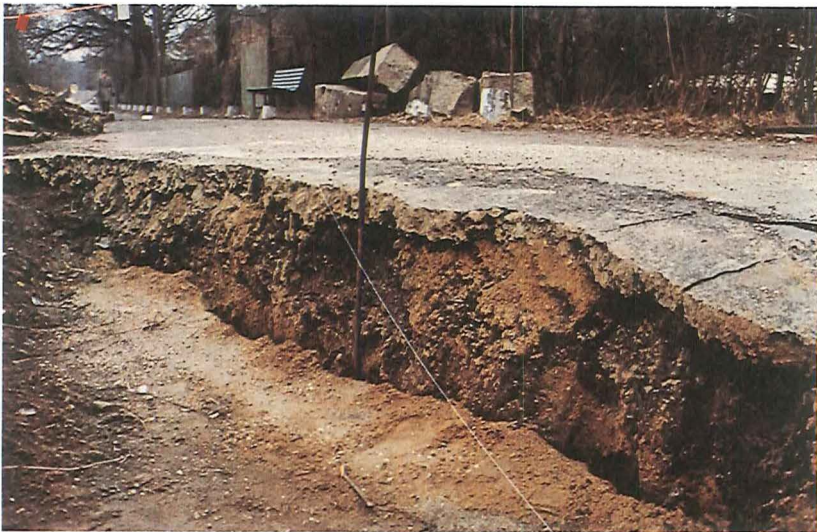
*Figur 5. Detalje af skredet ved dets vestside.*
