# JORDEN FORSVANDT UNDER OS

af Åke Hillefors.

Således har nogle af dem, der oplevede lerskredet i Tuve den 30. november, beskrevet deres oplevelser.

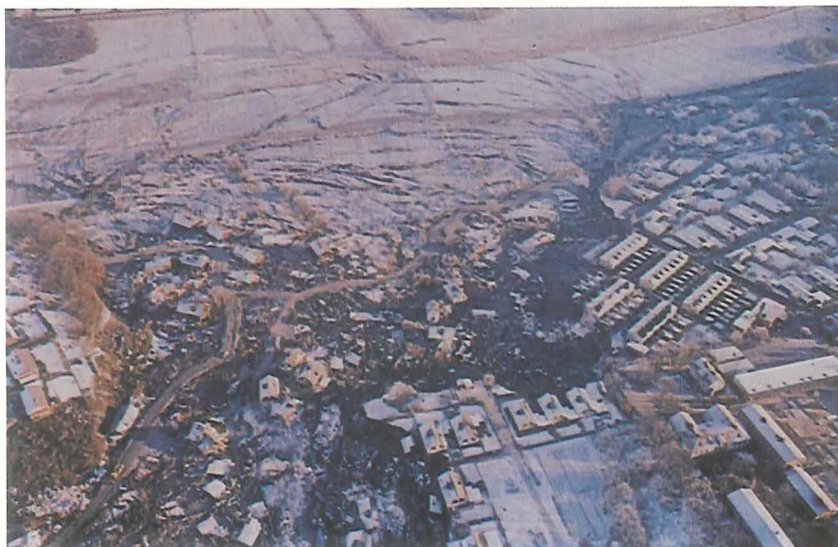
Skredet set fra vest mod øst. I venstre kant skimtes Snareberget og i nedre højre hjørne Tängenklacken med bebyggelsen nedenfor denne. Det antages, at skredet begyndte her og siden voksede bagud. Længst borte ses skredtungen i Kvillebäcksdalen.

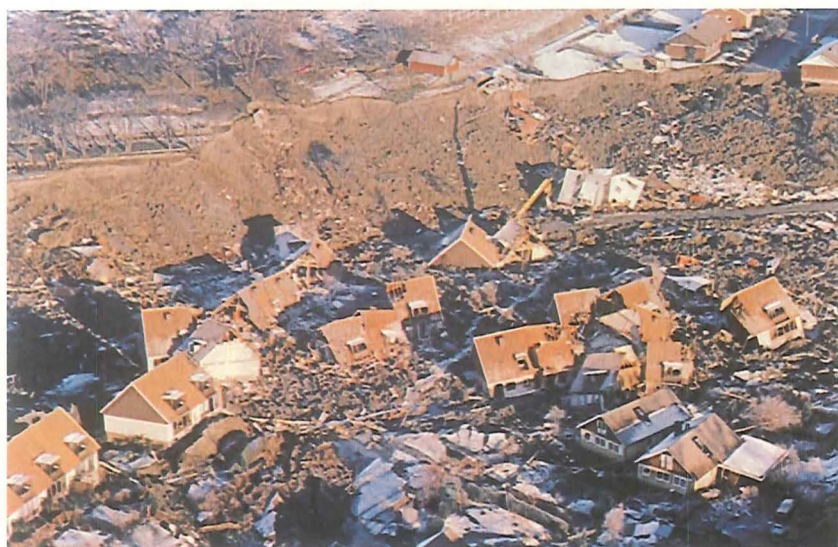
Nedskredne og delvis svært ødelagte huse nede i skredskålens bund. Snareberg-bebyggelsen ses i øverste højre hjørne.

Man kan under sig over grunden til, at ofrene blev så mange som 9 i Tuve og kun 1 i Surte. Det kan hænge sammen med huskonstruktionerne. I Surte ramte det en mindre bebyggelse med træhuse af høvlrede brædder, mens villærne i Tuve havde vægge af betonelementer eller enkle trækonstruktioner og etageadskillelser af beton. Træhusene i Surte blev stillet på kant og væltede i nogle tilfælde. Et langt hus gik itu, men ellers hang husene sammen. Villærne af "sten" i Tuve blev derimod i de fleste tilfælde helt ødelagt. Fugerne mellem væggene og etageadskillelserne blev trukket i stykker ved de voldsomme forskydninger. Flere af ofrene dræbtes derfor af nedstyrtende betonlofter.

I en del tilfælde var husene i Tuve blevet så ødelagte, at det næsten var umuligt at lokalisere stueetagerne, hvor mennesker kunne tænkes at have opholdt sig. Endvidere var det svært at finde ud af, hvad det var for et hus, man stod overfor, for mange var jo gledet op til 150 meter - og hvilke og hvor mange personer, der savnedes.

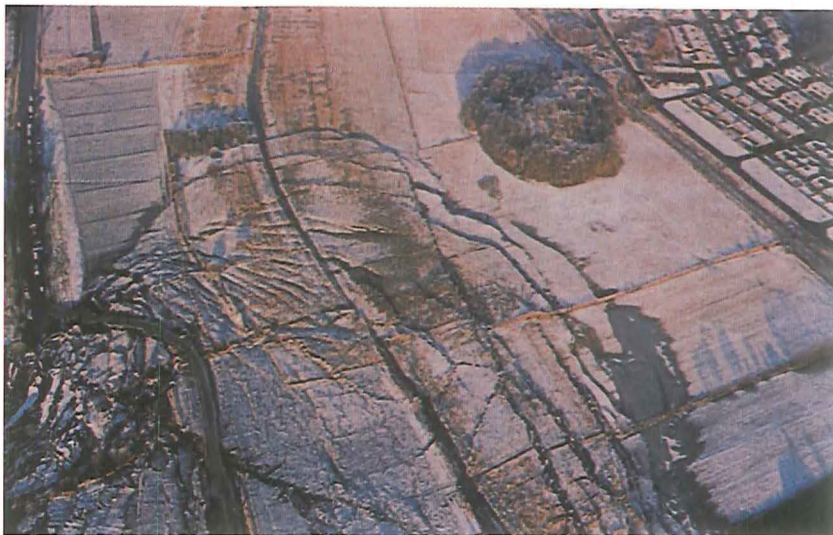
Del af skredtungen omkring Kvillebäcken med oppressede og kippede lerflager. Bemærk de forsatte markskel.

Skredet danner nu en stor central skål med to senere dannede udglidningskanaler i den øverste del. Nederst er leret skubbet op på den gamle jordoverflade, som delvis blev revet med på grund af den vældige kraftpåvirkning, og leret blev foldet og sammenæltet. Skredet kan således opdeles i en aktiv, indsunket del, og en passivt oppresset del.

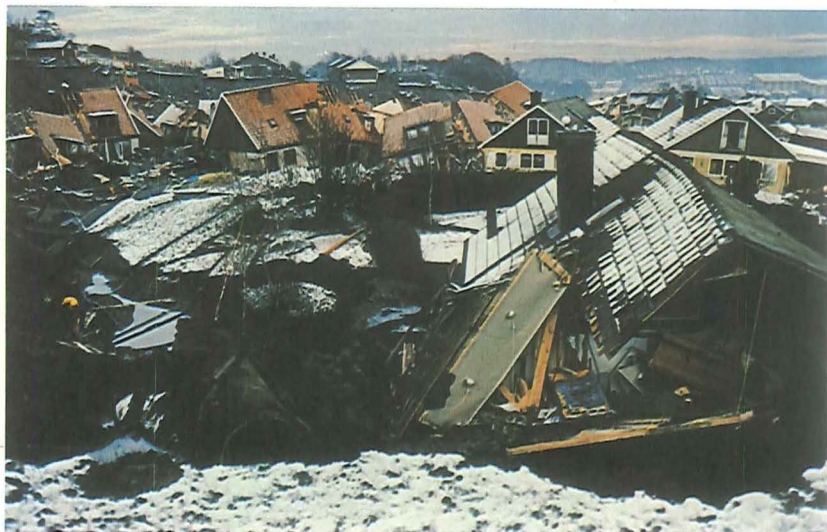
Vue fra de øverste og vestligste dele af skredområdet set mod øst. Til venstre skimtes Snareberget, hvor leret delvis understøttedes af fjeldet. I horisonten den østlige side af Kvillebäcksdalen.

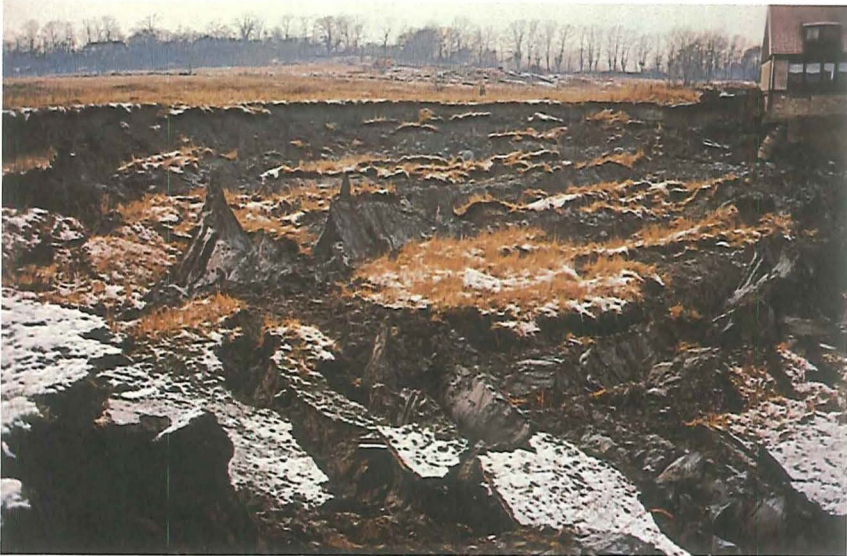
De sidst udgledne skredterrasser mod vest. Hajfinnerlignende skarpe lerrygge er presset op mellem de enkelte lerblokke.

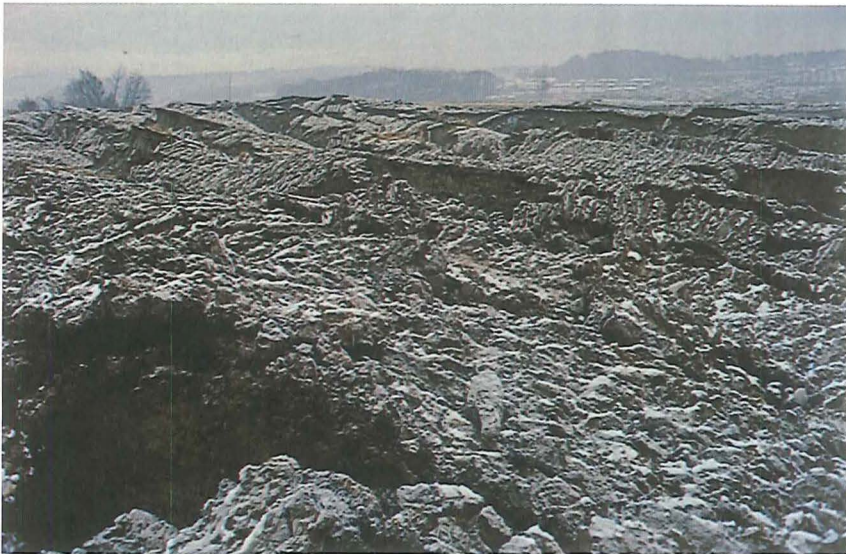
Indenfor de østlige nederste dele af skredområdet pressedes lermasserne op og dannede en skredtunge. Her blev leret delt op i flager, der vippedes og som nu danner bueformede rygge.

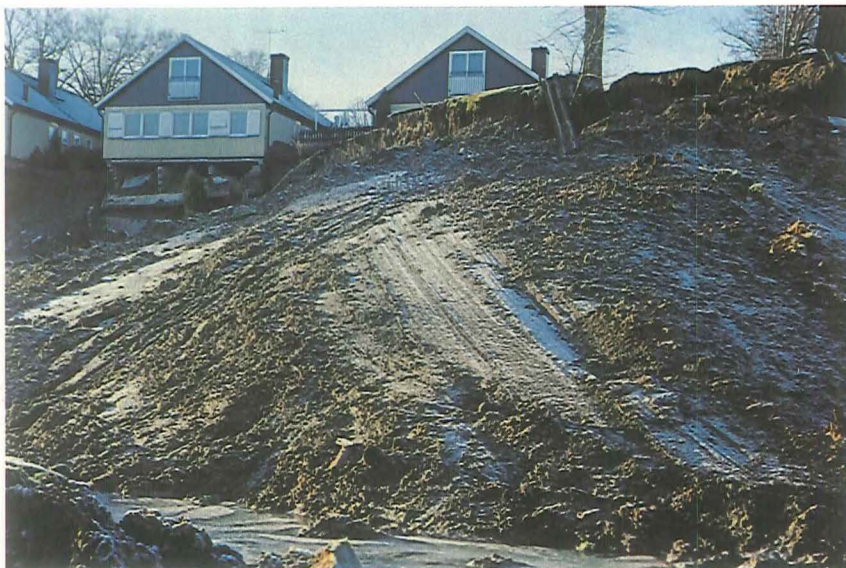
Glidespor i leret på skredskråningen. Øst for Tången.

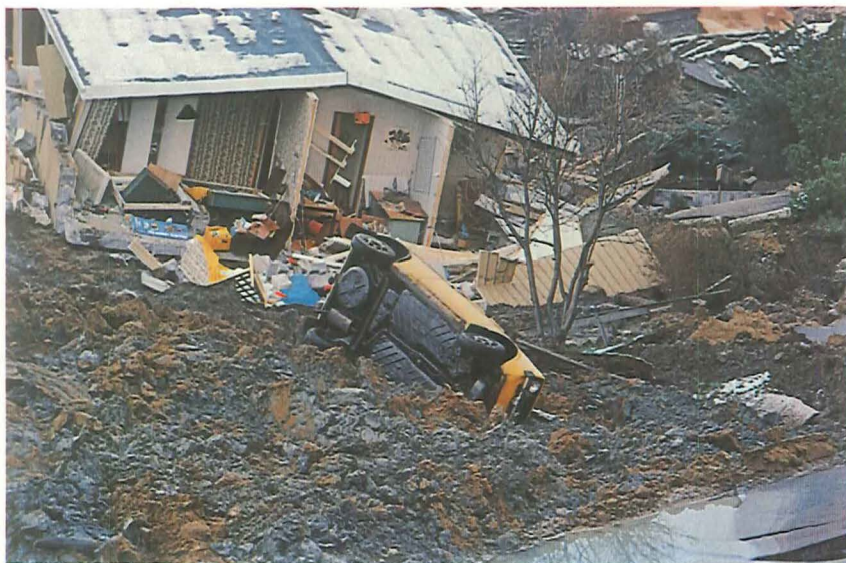
Leret er ved bevægelserne delt op i store brokker. De øverste lag udgøres derfor ikke af kvikler, men dette kan alligevel have forekommet på større dybde.

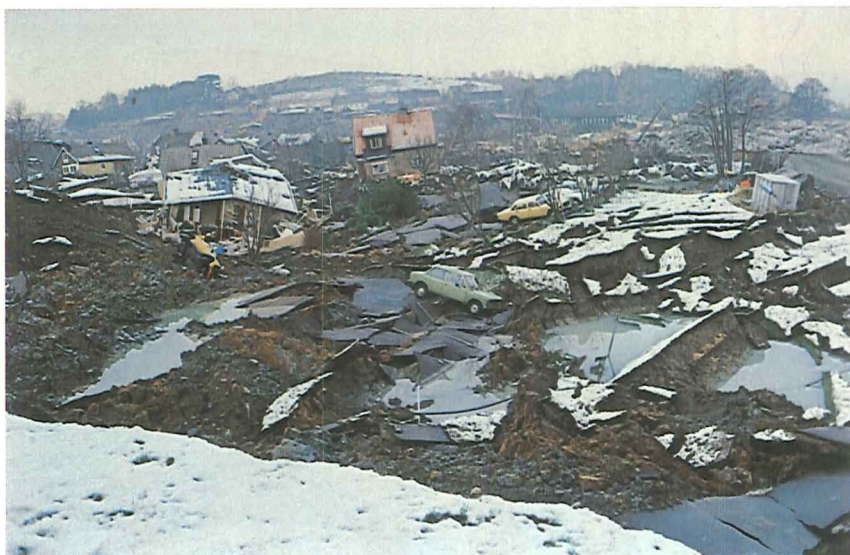
Vue over den mellemste del af skredområdet, fra syd mod nord. Længst borte ses Kyrkberget. Til højre for dette (mod øst) ligger Snareberget.

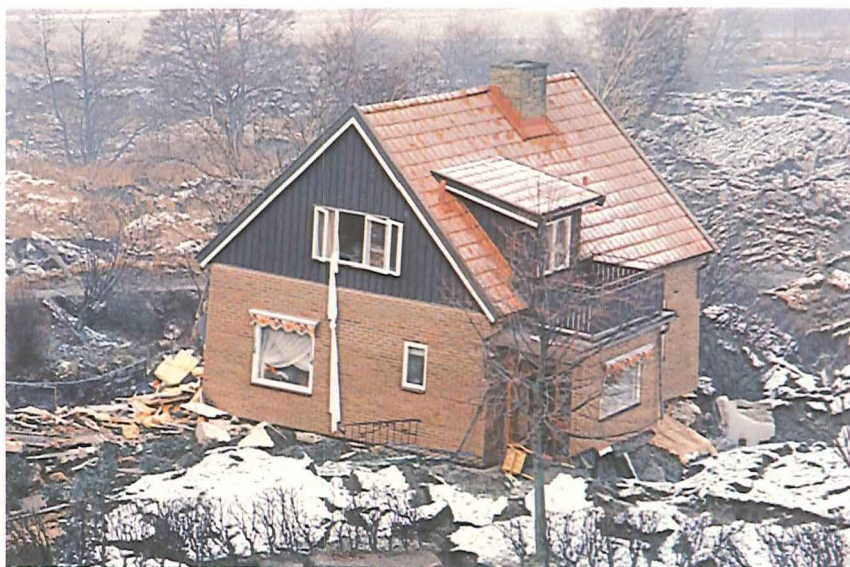
Nødstedte har reddet sig ud fra 2. etage i dette hus ved at fire sig ned på jorden ved hjælp af sammenbundne lagner, som endnu hænger ud af vinduet.
