# RIBES MIDDELALDERLIGE GADEBELÆGNINGER – belyst ved eksemplet Sviegade

## Sviegades alder og historie

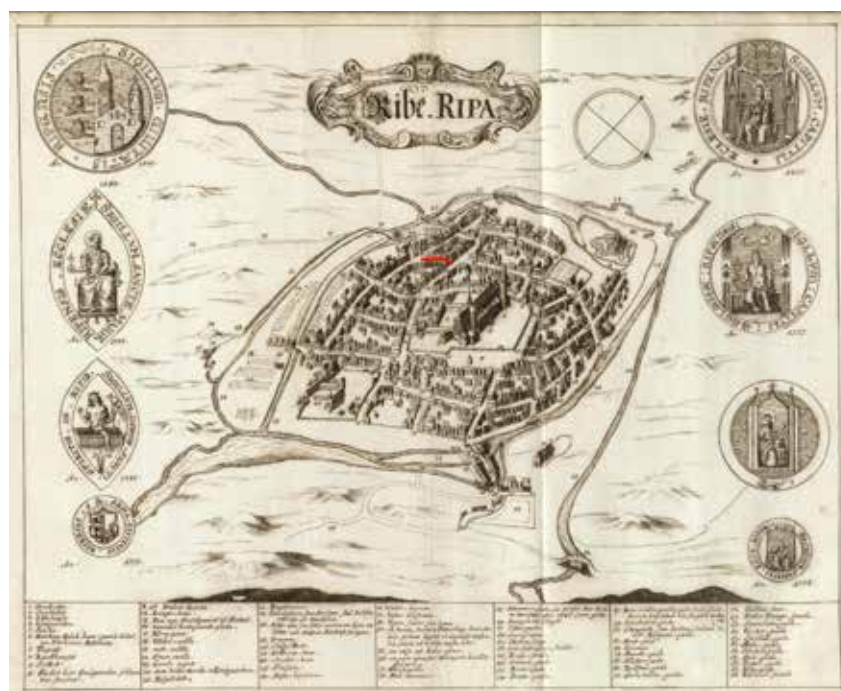
Fig. 1. Forlægget til Resens Atlas af Ribe fra 1677. Sviegade markeret med rødt. Det Kongelige Bibliotek.

Sviegade er en ca. 130 m lang omtrent nord-syd orienteret gade i den sydlige del af Ribes middelalderlige bykerne. Den ses på pennetegningen af Ribe til brug i Resens Atlas fra 1677 (fig. 1) og på

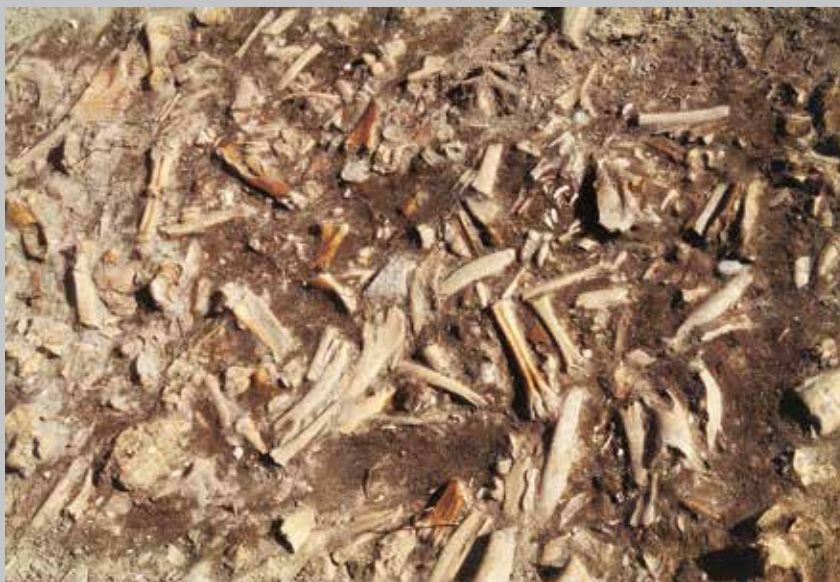
→ Fig. 3. Detalje fra den bedst bevarede rest af knoglevej i Ribe fundet på udgravningen ASR 1200 Bakelitten. Foto Sydvestjyske Museer.

Et enkelt sted i udgravningen blev der gravet dybt nok til, at man stødte på et kompakt lag af knogler, som sandsynligvis udgør en del af den ældste, regulære vejbelægning i Ribe: *Knoglevejen*. Vejbelægninger af knogler kendes fra adskillige udgravninger på domkirkesiden af Ribe Å og hvor den påtræffes, udgør den altid den ældste form for belægning (se fig. 3).<sup>7</sup> Åringsdateringer af træ fundet i kulturlag over knoglevejen daterer denne belægningstype til slutningen af 1000-årene.<sup>8</sup>

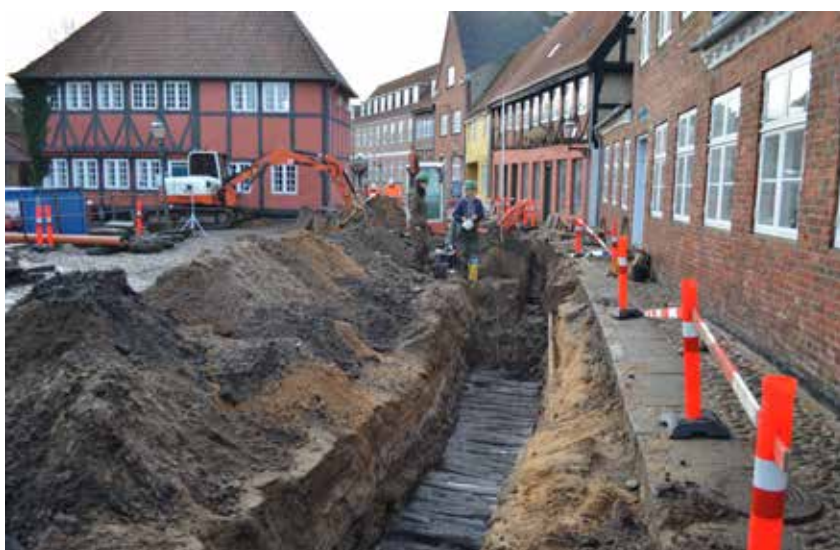
Fig. 4. Næsten intakt plankevej i Skolegade i Ribe fundet under udgravningerne på Ribe Domkirkeplads ASR 2391. Foto Sydvestjyske Museer.

I første fjerdedel af 1100-tallet belagdes Sviegade med træ. De såkaldte plankeveje bestod først af kraftige, tværliggende planker fæstnet på langsgående remme, der lå oven på jorden. I takt med, at de bløde kulturlag voksede, blev det nødvendigt at fundere plankevejene på rækker af stolper, der var gravet eller rammet ned til det faste under-

grundssand. Denne praksis indledtes i anden halvdel af 1100-tallet. I Sviegade fandtes både ubehandlede egestolper, der var gravet ned til toppen af det kompakte undergrundssand, og firsidede, tilspidsede stolper, der var rammet ned i kulturjorden.

I lighed med både knoglevejen og fletværksmåtterne er de plankebelagte gader et træk, der er påvist flere steder i det middelalderlige Ribe og inden for den samme dateringsramme (i Skolegade fandtes tilmed en næsten intakt plankevej åringsdateret til vinterhalvåret 1258/59, se fig. 4).<sup>13</sup>

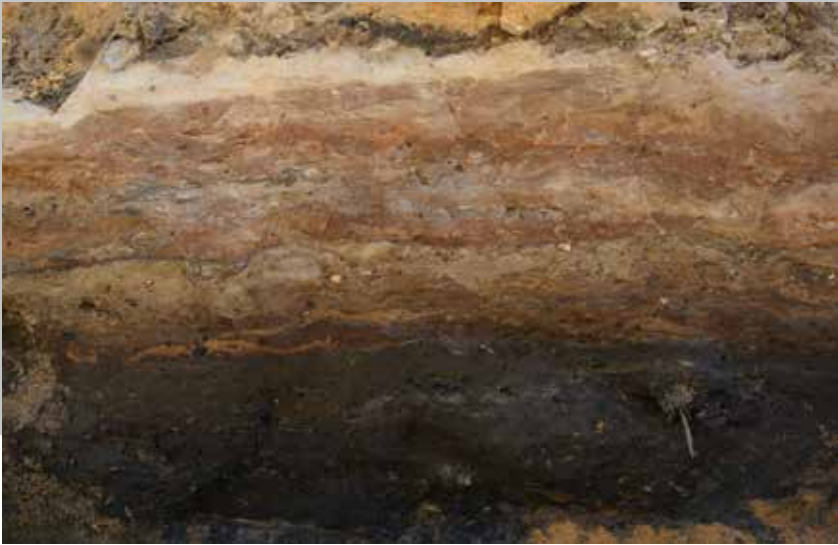
← Fig. 5. Sættelag fra plyndrede pikstensbelægninger i en af kloakgrøftens længdeprofiler i Sviegade.  
Foto Sydvestjyske Museer.

Tidligere udgravninger i Ribes gader har vist, at plankevejene i anden halvdel af 1200-tallet blev afløst af pikstensbelægninger af utildannede natursten. Det samme var tilfældet i Sviegade, hvor de yngste rester af plankevej overlejredes næsten direkte af sætte- eller afretningslag af sand til pikstenbelægninger. Som det er reglen i Ribe, hvor sten ikke optræder naturligt i undergrunden, var brolægningerne i Sviegade plyndret, så kun de underliggende sandlag var tilbage (se fig. 5). Stenene er blevet pillet op og genanvendt i de efterfølgende brolægninger, men i enkelte tilfælde kan man være så heldig at finde rester af de yngste pikstensbelægninger (se fig. 6).<sup>14</sup>

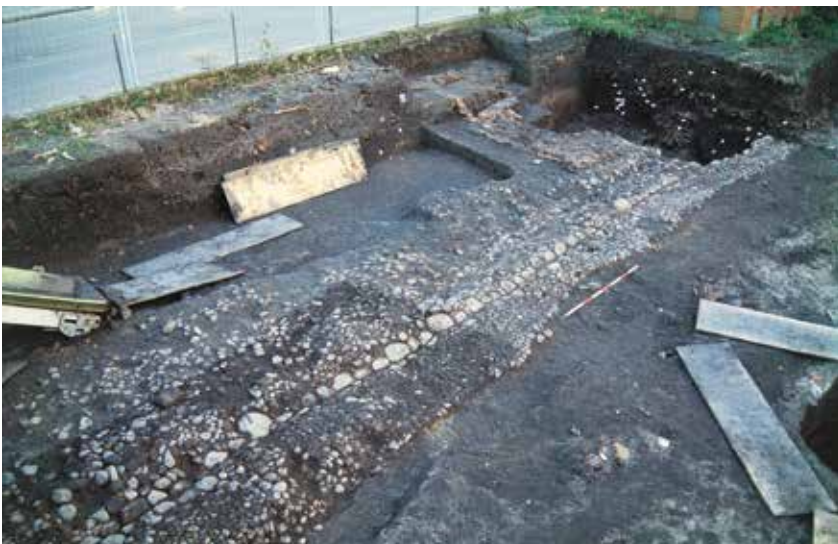
Fig. 6. Velbevaret rest af vejbelægning i piksten med rendesten i midten sat i større sten.  
Fundet på udgravningen ASR 12 Bakelitten.  
Foto Sydvestjyske Museer.

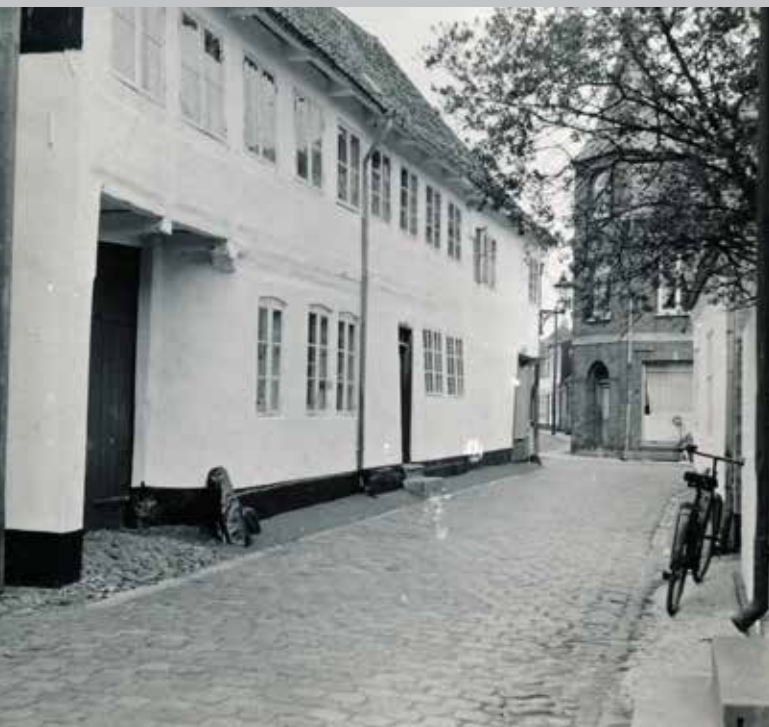
Fig. 7. Fotografi af den nordligste ende af Sviegade med belægning af brosten. Man kan stadig se små områder med piksten i kanten af belægningen. Foto H.H. Engqvist.

Stenbrolægningerne har afløst hinanden kontinuerligt fra 1200-tallet, op igennem middelalderen og renæssancen, og frem til brostensbelægningerne begyndte at brede sig i byens gader i løbet af 1800-tallet. Gamle fotos fra gaderne viser, at brostenene først afløste naturstenene i en smal bane midt i gaden, hvor der vel har været mest slid på belægningen. I siderne af gaden lå der stadig piksten. Denne kørebane i midten har efterfølgende bredt sig, efterhånden som det blev nødvendigt at renovere den øvrige naturstensbelægning, der til sidst var helt erstattet af brosten (se fig. 7).

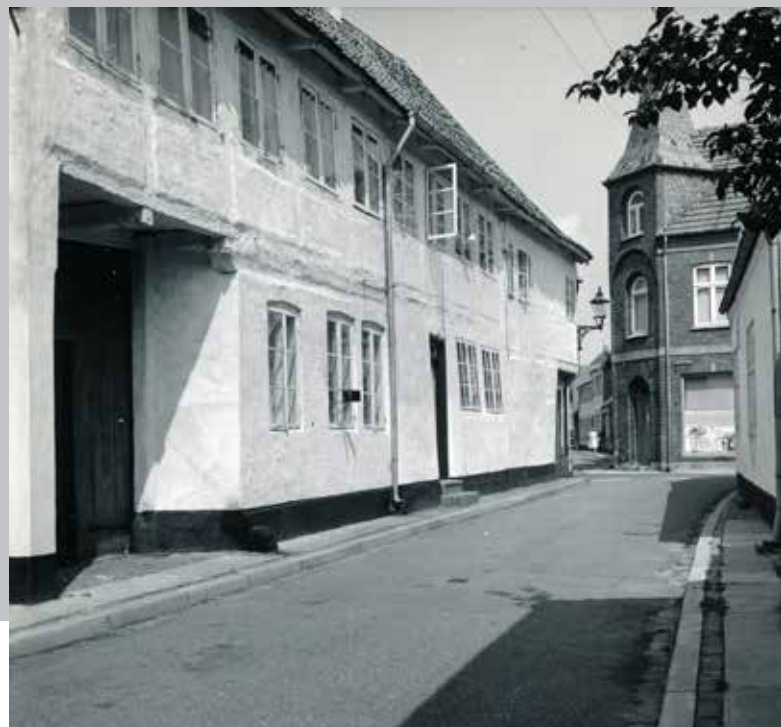
Fig. 8. Fotografi fra samme vinkel som fig. 7, men senere, for nu er gaden belagt med asfalt. Brostensbelægningen underneden titter frem i siderne af asfaltbelægningen. Foto H.H. Engqvist.

Sviegade dækkedes med asfalt formodentligt i 1960'erne, og i første omgang tilsyneladende blot ved at lægge

asfalt direkte ud over den eksisterende brostensbelægning. På billeder fra perioden kan man derfor se brostenene titte frem under asfalten i kanten af vejbanen (se fig. 8). Senere er der imidlertid blevet anlagt en reel vejopbygning, som på tidspunktet for indeværende undersøgelse havde fjernet de forudgående brostensbelægninger helt.

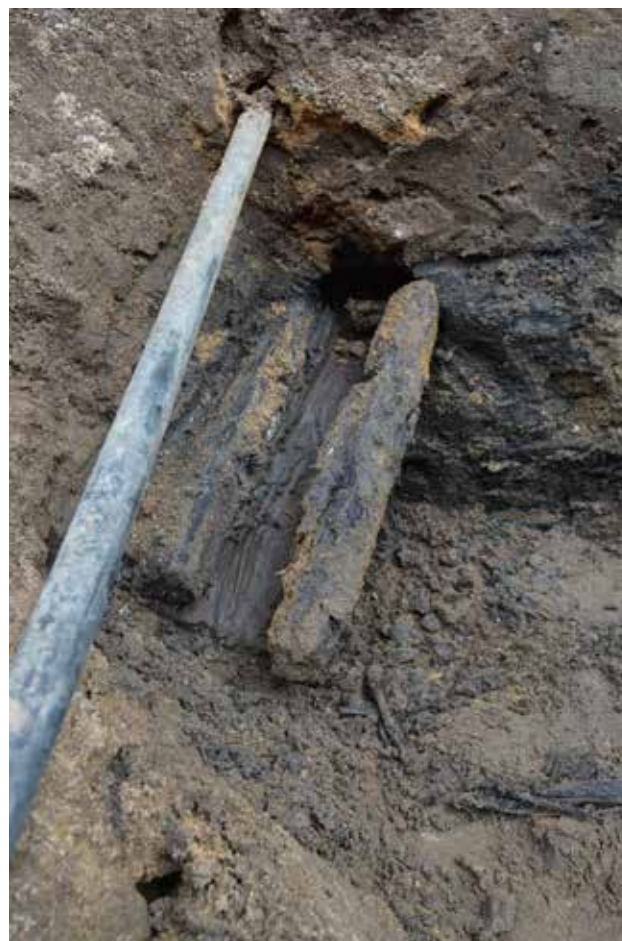
Fig. 9. Halvtømmer af eg med rende i midten fundet i Sviegade. Tømmerstykket har fungeret som afløb fra et hus i middelalderen og blev dateret til en fældning omkring 1215 e.Kr. Foto Sydvestjyske Museer.

Alle de nævnte gadebelægninger i Ribe fra både middelalder og nyere tid har en udstrækning og ensartethed, der sandsynliggør, at de er resultatet af en overordnet plan for byens samlede gadenet. En så stor indsats må i middelalderen formodes at være varetaget af enten kongen eller kirken, og afspejler uanset hvad bystyrets indsats for at opretholde et fremkommeligt og ryddeligt byrum. I Sviegade blev der fundet to stykker halvtømmer med en tildannet rende i midten, som har fungeret som afløb fra huse (se fig. 9). De to tømmer-

stykker lå med ca. 15 meters afstand og viste sig at være fra samme træ, som blev fældet ca. år 1215. Deres stratigrafiske placering knytter dem til de yngste faser af plankeveje. Dette kan være med til at underbygge antagelsen om organiserede belægningsprojekter, hvor man udbedrede og udskiftede plankevejene, og samtidig måske sørgede for styring af spildevand fra de tilstødende matrikler.<sup>15</sup>

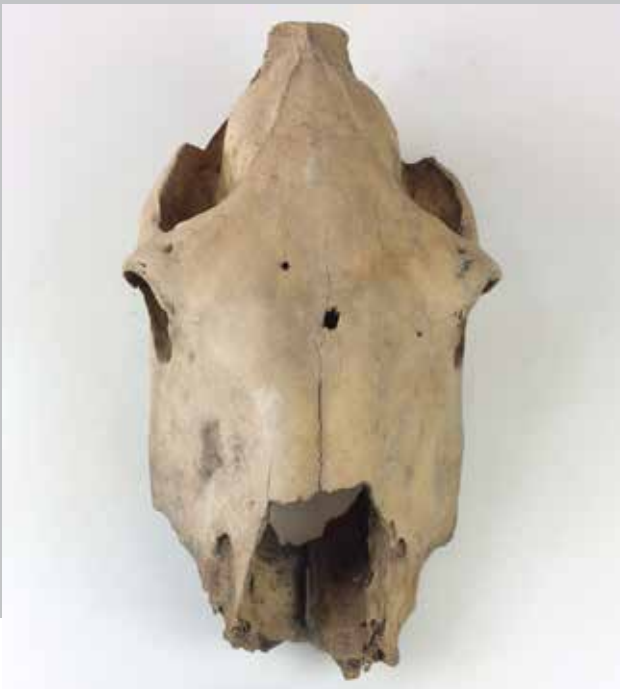
Fig. 10. Hestekranie fundet i Sviegades kulturlag. På næseryggen ses to læsioner efter slagtning. Foto Sydvestjyske Museer.

Den store mængde knogler er sandsynligvis husholdnings- eller slagteaffald og viser, hvordan gaden er blevet brugt som skraldespand og illustrerer fint, hvorfor middelalderens kulturlag er blevet så tykke i manglen på egentlig affaldshåndtering. Flere af knoglerne havde spor efter slagtning, og et hestekranie med to, firkantede læsioner på næseryggen var uden tvivl aflivet ved at blive slået for panden (se fig. 10).

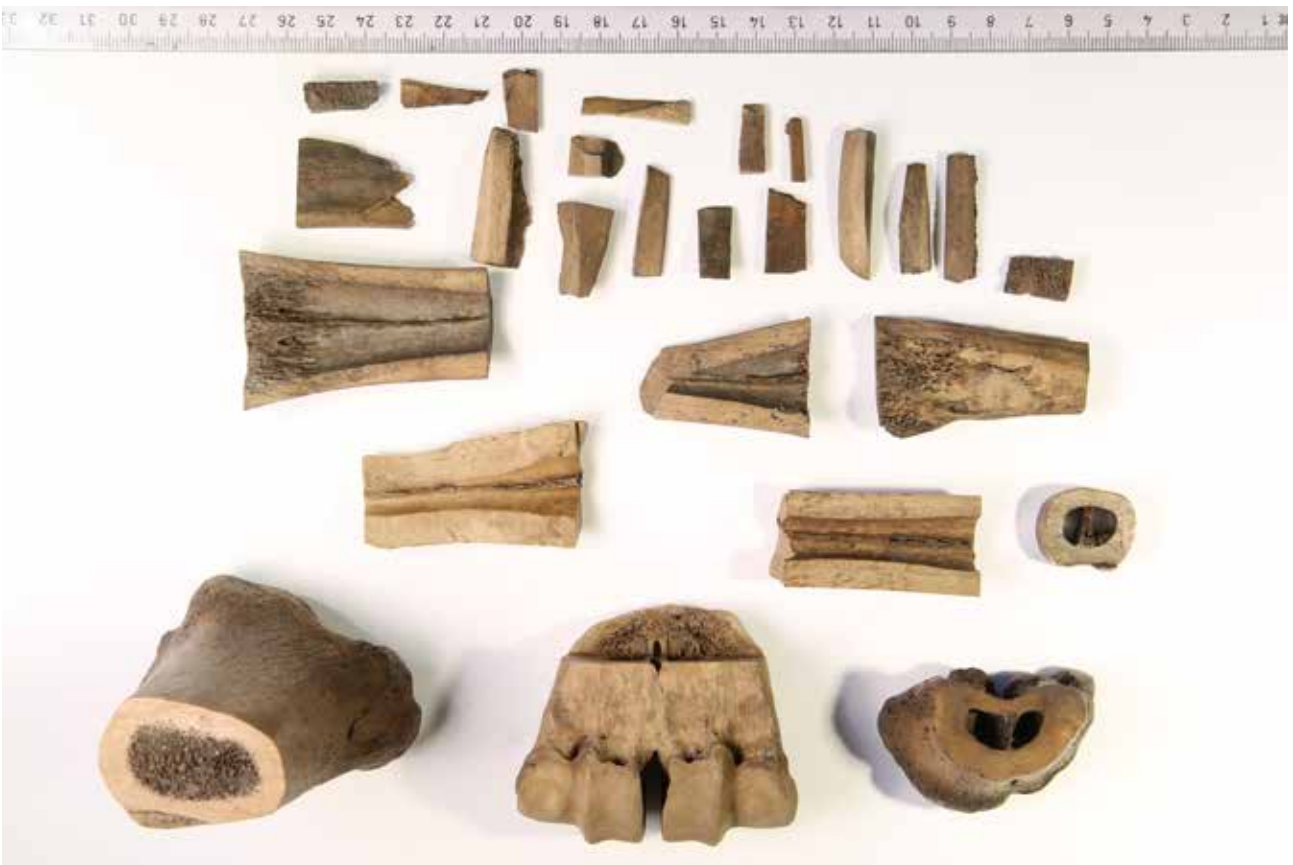
Fig. 15. Samling af produktionsaffald fra benskererarbejde fundet i Sviegade. Foto Sydvestjyske Museer.

Fra soldejorden kom også en stor mængde produktionsaffald fra benskærerarbejde såsom splittede rørknogler og afsavede ledender samt plader og spåner (se fig. 15). Desuden fandtes en ufærdig langtandskam og dobbeltkam samt færdige bengenstande i form af blandt andet fragmenterede kamme, nåle og en perle (se fig. 16-17). Formentligt har en benmager haft sit værksted i dette område af Sviegade på et tidspunkt i 1100- eller 1200-tallet, og det er affald fra hans produktion, der er blevet smidt ud i gaden. I Ribes Vægtergade har museet tidligere udgravet en

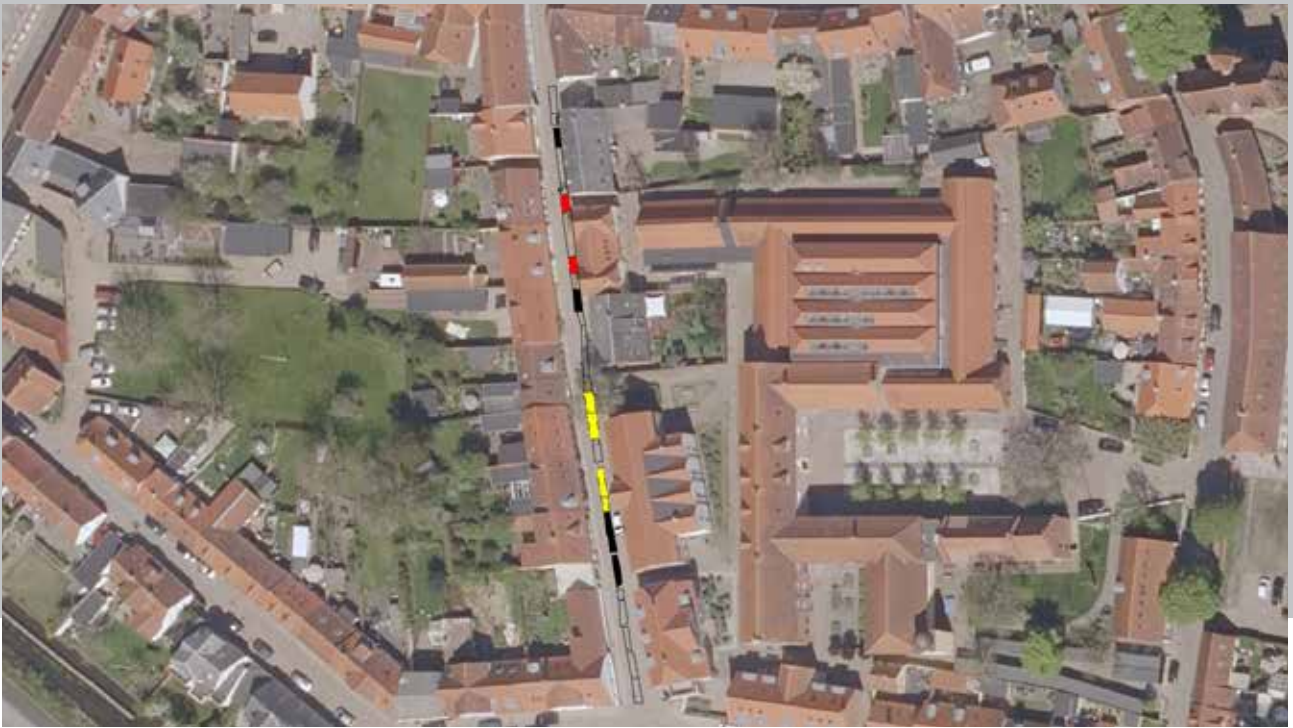
Fig. 21. Kloaktracéet i Sviegade på luftfoto over Ribe. Røde felter markerer, hvor der fundet produktionsaffald fra benskærerarbejde, mens de gule felter markerer, hvor der er fundet affald fra skoproduktion. Illustration Sydvestjyske Museer.

Den systematiske fundindsamling i hele gadens længde afslørede, at fordelingen af genstandsgrupper ikke var vilkårlig. Således var affaldet fra benskærerarbejde koncentreret i et område i den nordlige halvdel af gaden, læderaffaldet længere mod syd (se fig. 21), mens de færdige genstande, og til en vis grad også knoglematerialet, til gengæld var jævnt fordelt i hele gadens forløb.

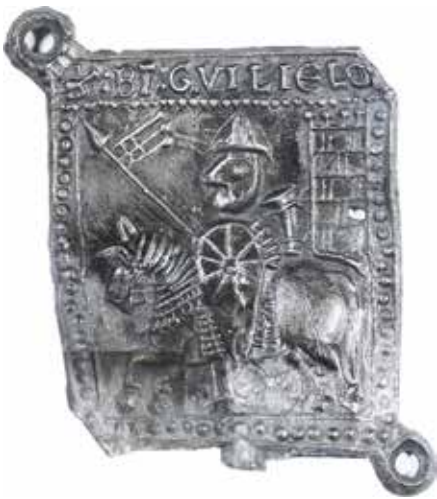
Fig. 20. Pilgrimsmærke fra klosteret Saint-Guilhem-le-Désert i det sydlige Frankrig fundet i Sviegade. Foto Sydvestjyske Museer.

Ud over de ovennævnte massefund af knogler, keramik og håndværksaffald blev der også fundet enkelte særligt fine fund i Sviegades kulturlag. Blandt disse er et fragmenteret bæltespænde, en terning og en lille, mulig spillebrik, alle fremstillet i ben eller hjortetak (se fig. 18). Af metalgenstande kan nævnes en fin lille nøgle og endnu et bæltespænde, begge af kobberlegering samt et lille vægtlod af bly (se fig. 19). Udgravningens bedste fund er imidlertid et pilgrims-

mærke i bly-tin legering fra klosteret Saint-Guilhem-le-Désert i det sydlige Frankrig. På mærket ses en ridder, klosterets stifter Guilhem eller Vilhelm, til hest med skjold og lanse, indrammet af et skriftbånd med følgende tekst: *Signum Beati Guilielo* (Den velsignede Guilhems segl). Oprindeligt har mærket haft et øje i hvert hjørne, så det kunne sys fast på tøjet, men to af disse er faldet af, sikkert i forbindelse med, at den uheldige pilgrim mistede det i Sviegades pløre (se fig. 20).<sup>18</sup> Et pilgrimsmærke er en souvenir, der var hjembragt fra en såkaldt pilgrimsfærd til et af de mange valfartssteder i Europa, som hver havde sit eget mærke (i dette tilfælde et kloster i Frankrig). Forestillingen var, at mærket besad relikviernes kraft og det var desuden det synlige bevis på, at man havde foretaget en hellig rejse og derfor havde krav på beskyttelse og hjælp. Et pilgrimsmærke må altså have været en skattet ejendel, som bæreren sikkert har været ked af at miste. Indtil videre kendes der kun til yderligere to mærker af denne type fra storbyerne London og Haarlem hen-
