## De gamle Kirkegaardsdiger.

Af Lærer S. Lykke-Rasmussen.

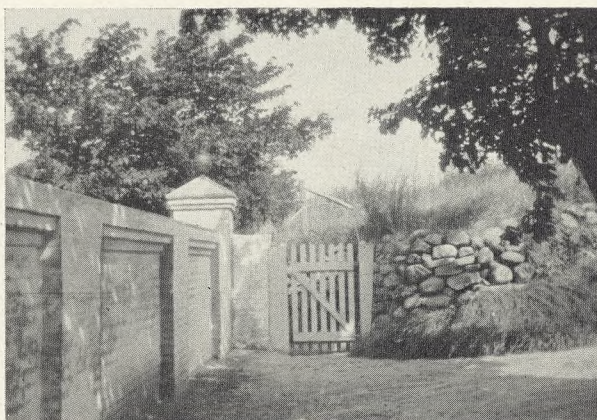
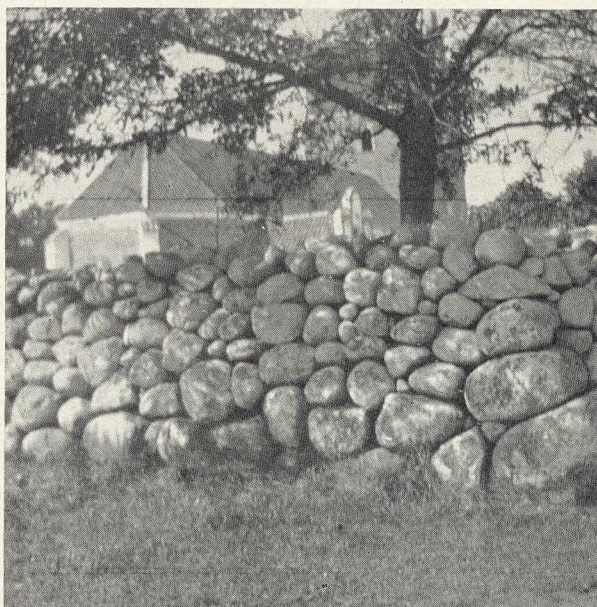
Øverst: Egens Kirke, Mols. Nederst: Landet Kirke, Taasinge.  
Billederne viser tydeligt de gamle Stengårders Betydning i Landskabsbilledet.

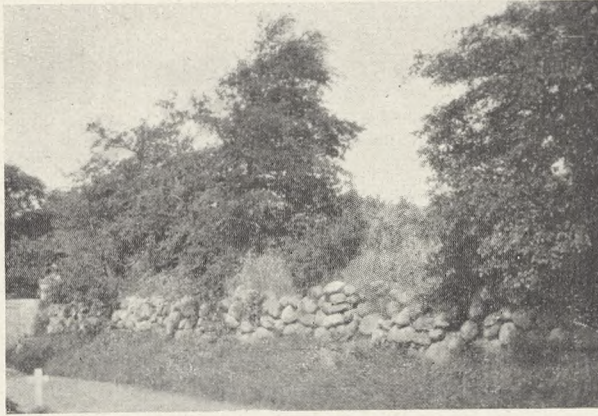
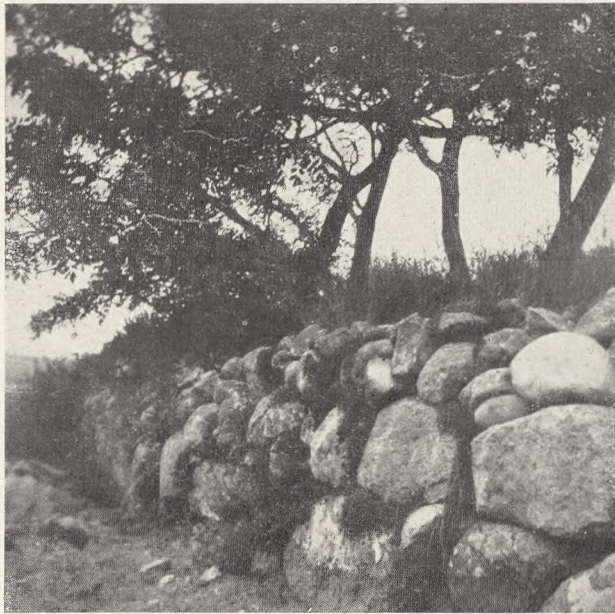
Øverst: Indgangsparti med Kampestensgårde, Æbeltoft Kirkegaard. Foto 1927.

Nederst: Nærbillede af det nordøstlige Hjørne af Kampestensgårde, Byrum Kirkegaard, Læsø.

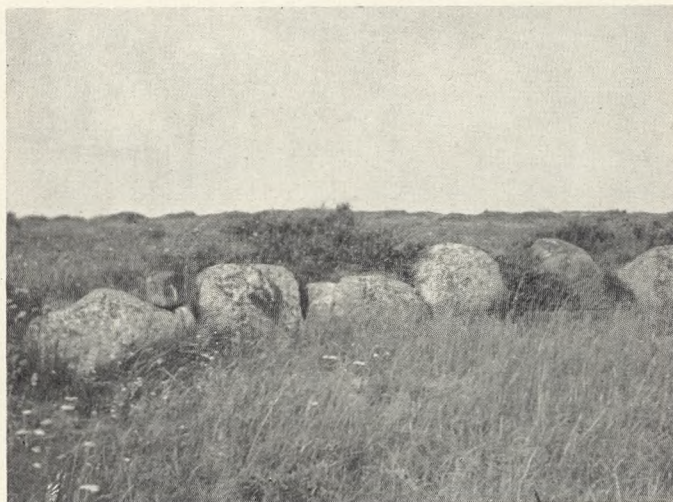
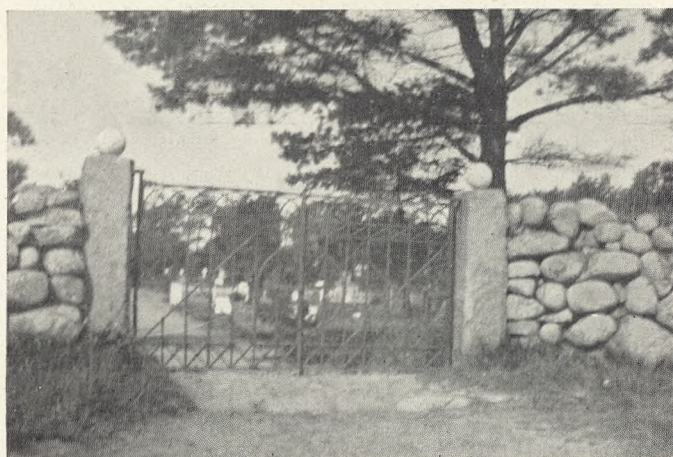
Øverst: Kampestensgårde om Kirkegaarden i Æbeltoft. Foto 1927.

Nederst: Nærbillede af Kampestensgårde om Kirkegaarden i Gunderup, Himmerland.

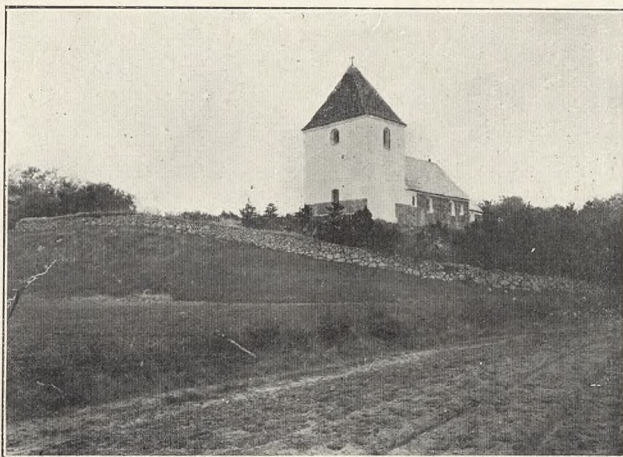
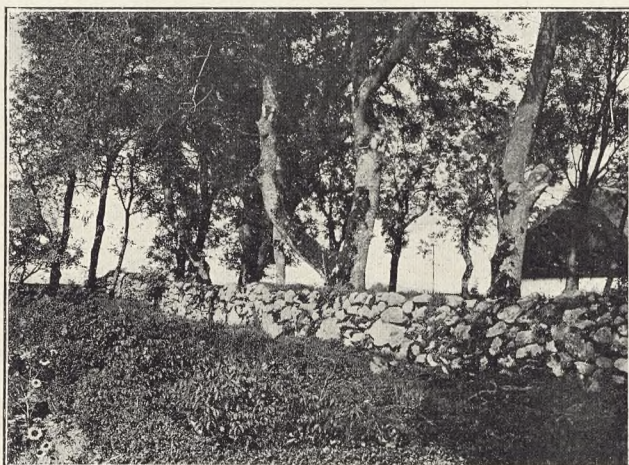
Øverst: Rester af Stengærdet omkring St. Olai Kirkegaard (Hals), Læsø. Foto 1927.

Nederst: Indgangsparti med Kampestensgårde, Byrum Kirkegaard, Læsø. Foto 1927.

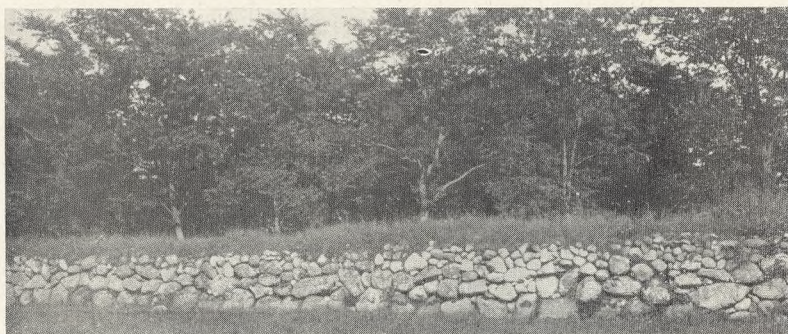
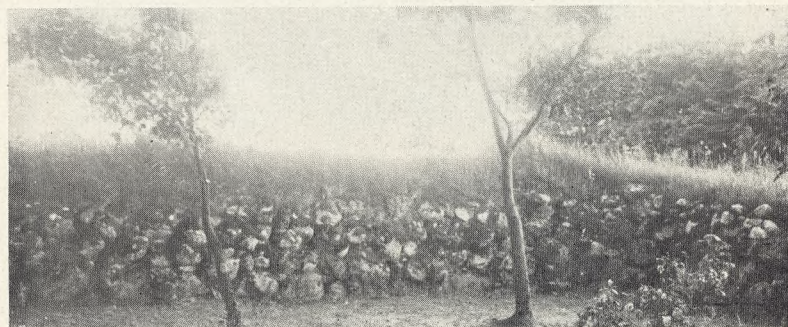
Øverst: Kampestensgærde omkring en jydsk Kirkegaard.

Nederst: Nærbillede af et Kampestensgærde omkring en jydsk Kirkegaard.

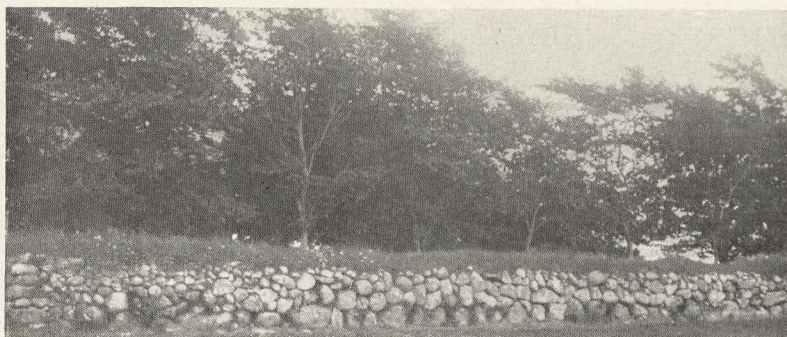
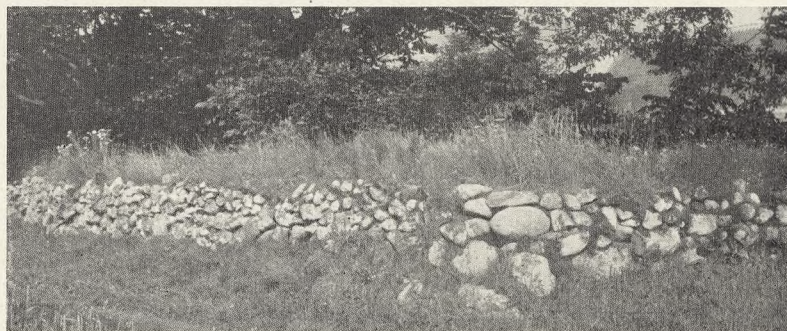
Øverst den udvendige, nederst den indvendige Side af Kampestensgærdet om Sønderup Kirkegaard, Himmerland. Foto 1927.
