# Kirkernes fjender

brand? tryk? fugt? varme m.m.?

*Af Elna Møller*

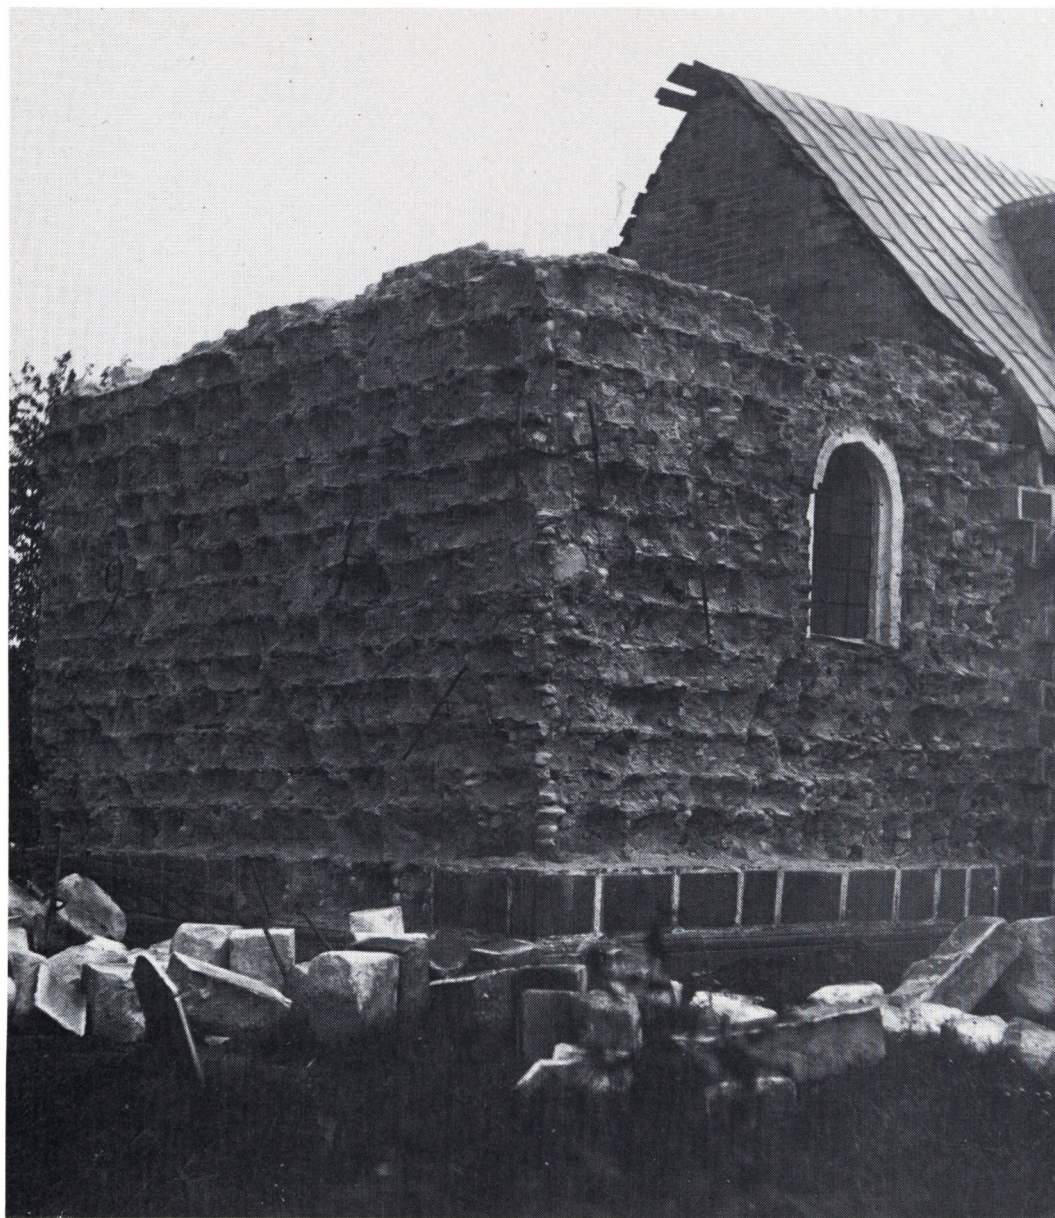
*Fig. 12. Kassemurens opbygning. Den »afklædte« mur viser, hvordan hvert skifte granitkvadre har været opklodset med små kampesten (Hallund kirke, Hjørring amt).*

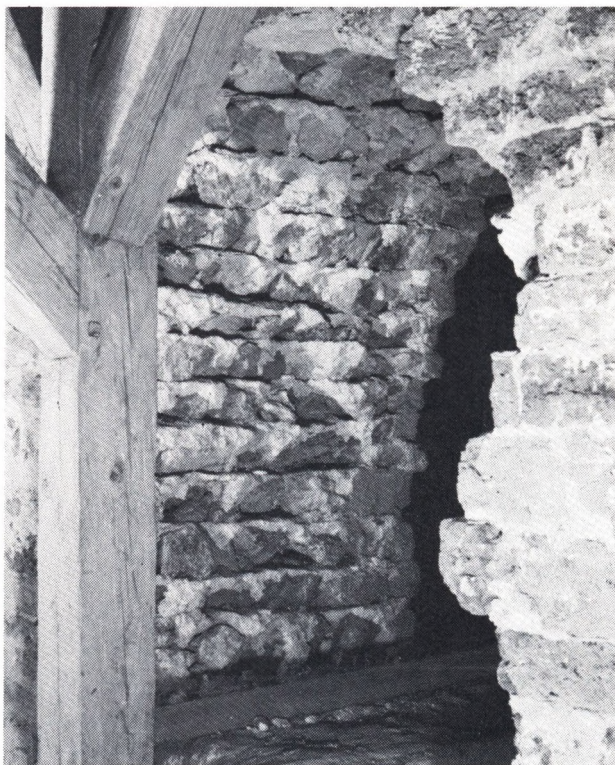
Fig. 13. »Snittet« viser, hvordan en kassamur er støbt op lag for lag. Det er facadens skiftehøjder, der bestemmer støbelagenes tykkelse (Skibby kirke, Frederiksborg amt).
