Salen på Sønderskov

Af Steffen M. Søndergaard

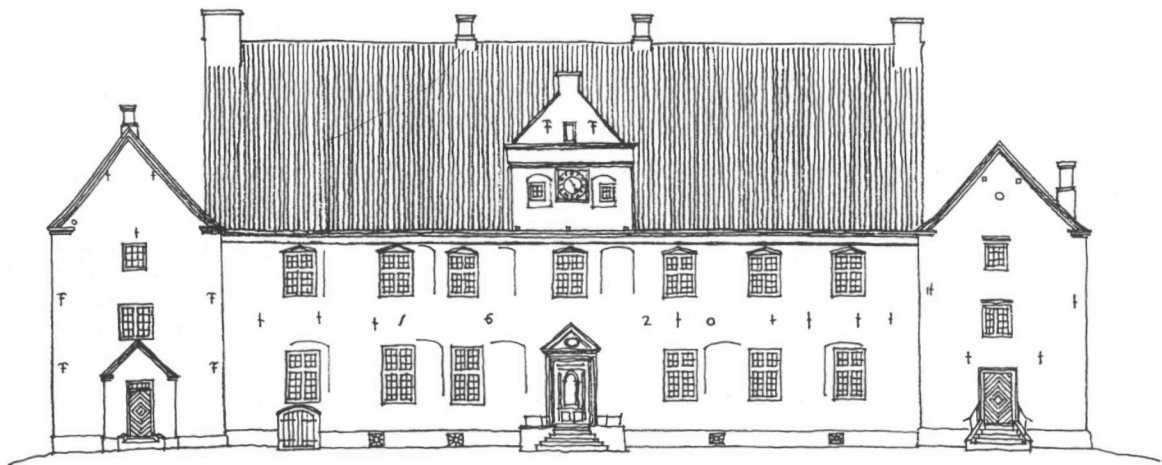
Fig. 1. Sønderskovs hovedfacade, som den vil fremstå, når restaureringen er gennemført i 1991 - i alt væsentligt som et resultat af 1700-årenes ombygninger. Salen, som der her redegøres for, ligger i hovedfløjens overetage, bag de tre vinduer mellem facadens midterparti og sidefløj til højre. SMS 1988.
