Povlsbro

Af *Viggo Petersen* og *Morten Aaman Sørensen*.

II. Istandsættelsen.

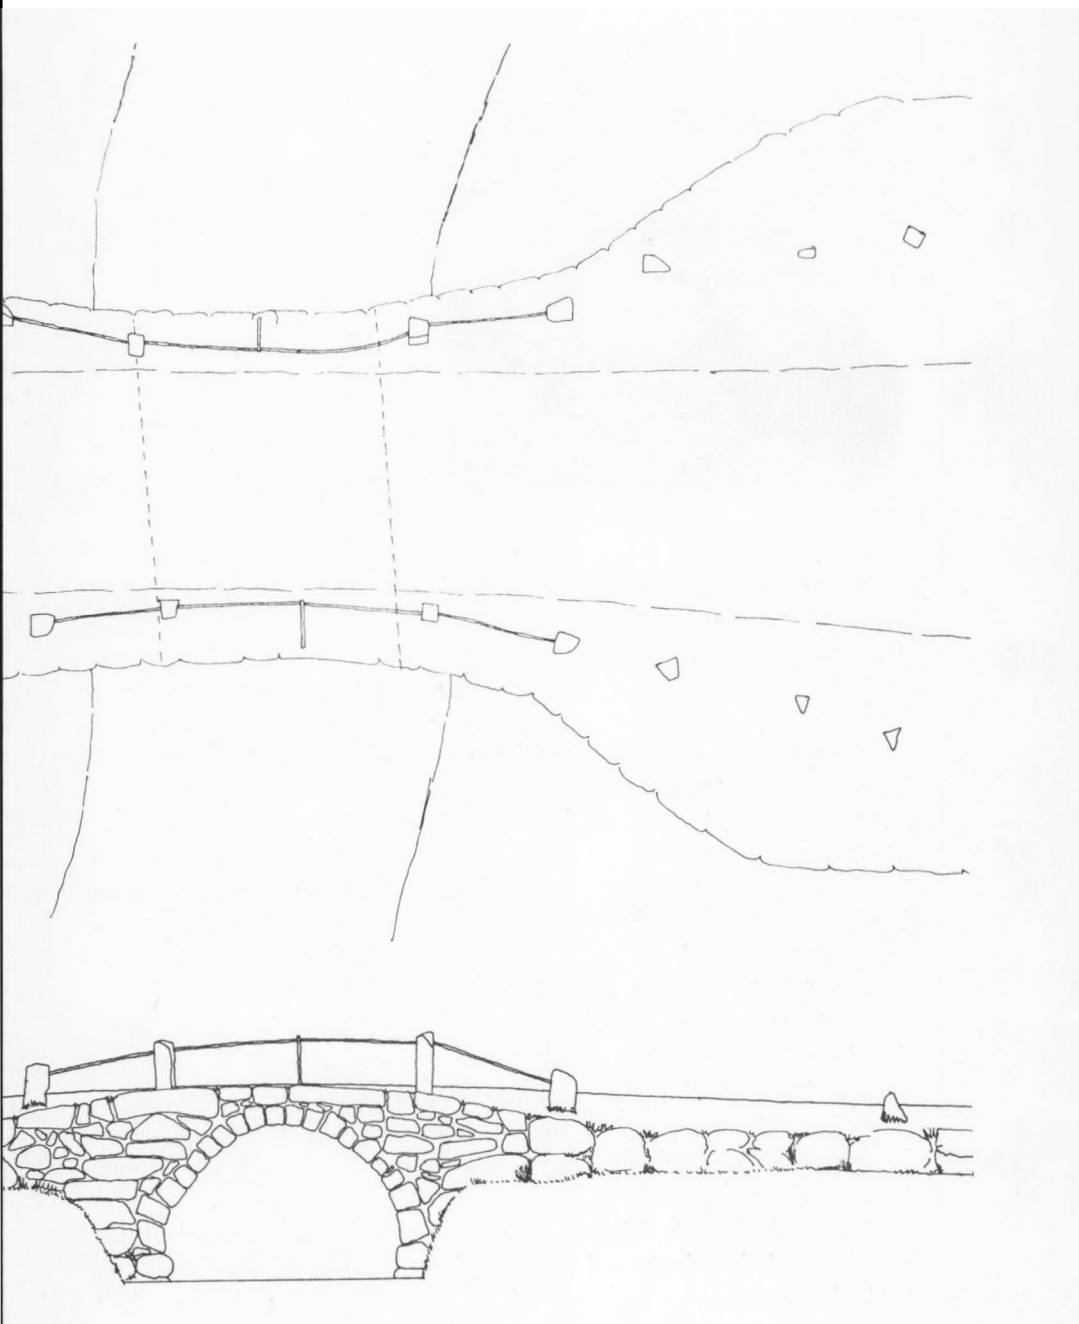
*Porsbro, vestsiden
før ombygningen,
foto Aaman Sørensen.*

Men afvanding eller ikke afvanding, forarbejderne til restaureringen afslørede, at den 126 år gamle bros tilstand var sådan, at en reparation i alle tilfælde var påkrævet. Den stadig tungere og mere intensive trafik var ikke gået sporløst over broen. Fløjmurene var trykket faretruende ud, kun gammel vane holdt dem endnu på plads, og dette havde forledt en vejmand til for mange år siden at reparere med en uskøn betonstøbning.
