Af Niels T. Sterum

### *Turf foundations at Løgum Kloster – a documentation*

The Cistercian monastery of Løgum, *locus dei*, is located ca. 30 km south southeast of Ribe and was founded no later than 1171 by Bishop Radulf of Ribe (in office 1162-71).

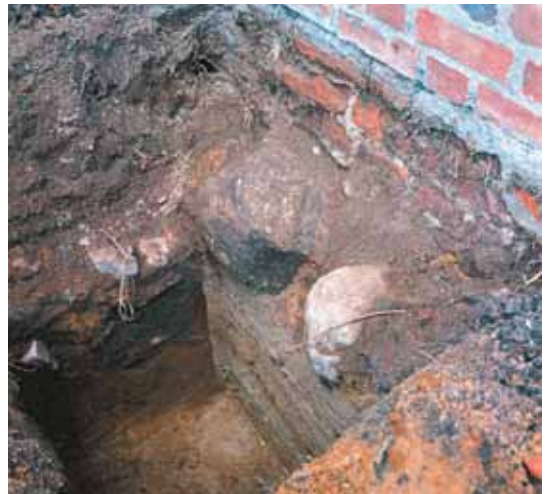
Fig. 4. Prøvegravning 1975 ved nordre sideskib. Over den vandret sribede fyld i fundamentgrøften ses kampesten og mur fra reetablering efter nedrivning (1817?) af et efterreformatorisk kapel. Foto: NTS.

A photo from the 1975 trial excavation by the wall of the northern aisle. Above the horizontally striped fill of the foundation trench are foundation boulders and wall from re-establishment works following the demolition (ca. 1817?) of a post-reformation chapel.

Det østlige afsnit er kun undersøgt i et enkelt prøvehul, der berørte grøftens nordlige kant. Fundamentets øvre lag var ødelagt af et efterreformatorisk kapel, der blev nedrevet formentlig omkring 1817. Grøftens stejle kant var synlig ca. 40 cm nord for muren. Forudsat at den 1,10 m tykke sideskibsmur står midt på fundamentgrøften, kan grøftens bredde her beregnes til 1,90 m. I dette afsnit bestod fundamentet af lyse, grå og gråbrune sandlag adskilt af let humusholdige brune til rødbrune sandstriber (fig. 4).

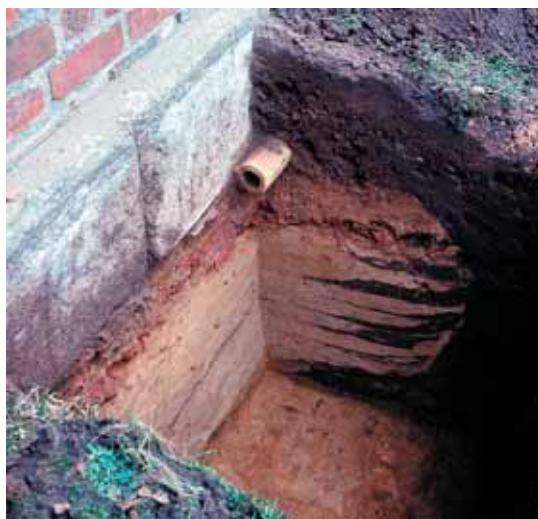
Fig. 5. Snit i fundament under nordre sideskib. Set fra ØNØ. Foto: NTS 1975.

*A section through the foundation under the northern aisle. Seen from the East Northeast.*

Afsnittets grænse mod øst blev fastlagt med sikkerhed både i plan og snit (fig. 3 og fig. 6). I det vestlige afsnit var grøften i længdesnit fyldt med lyse, gule sandlag adskilt af mørkebrune humusholdige lag. Et tværsnit viste de forhold, som betinger, at fylden i grøften kan betegnes som tørv (fig. 5 og fig. 8).

Snittet (fig. 5) blev undersøgt af dr. phil. Svend Jørgensen fra Nationalmuseets naturvidenskabelige afdeling. Der blev udtaget to prøver til pollenanalyse. Prøverne blev taget fra top henholdsvis bund af et 6 cm tykt muldlag. Prøvernes position ses markeret på opmålingen fig. 8. Undersøgelse

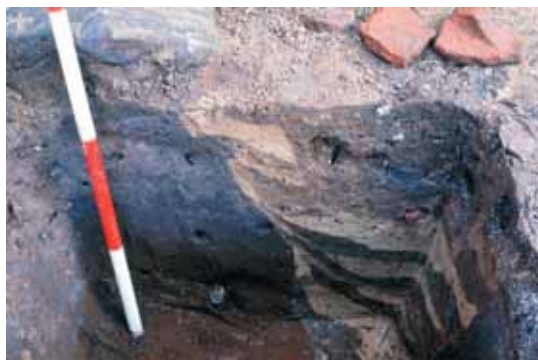
Fig. 6. Snit på langs af fundament ved østafslutning. Set fra N. Foto: NTS 1986.

*A section along the length of the foundation at its eastern end. Seen from the North.*

De tynde mørke striber mellem sandlagene udvider sig mod grøftens kant til tykke muldlag, der bøjer opad. De lyse sandlag bøjer også opad sammen med muldlagene. Dette forhold ses gentaget i to andre snit i fundamentgrøften (fig. 6 og 7). Kun skårne tørv lagt med den mørke vækstsider nedad og den lyse sandside opad kan fremkalde denne konfiguration. Vækstsiden er stærkt komprimeret under selve muren, og den aftagende vægt uden for muren har resulteret i aftagende kompression og tiltagende tykkelse af vækstlaget ud mod fundamentgrøftens kant. Opadbøjningen ved kanten kan kun fremkomme, hvis et sammenhængende materiale (nemlig skårne tørv) er lagt ned i fundamentgrøften i ukomprimeret tilstand.

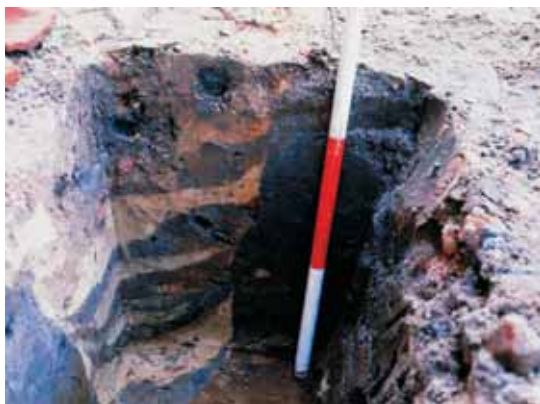
Fig. 7. Snit på tværs af fundament ved østafslutning. Set fra Ø. Foto: NTS 1986.

A transverse section through the foundation at its eastern end. Seen from the East.

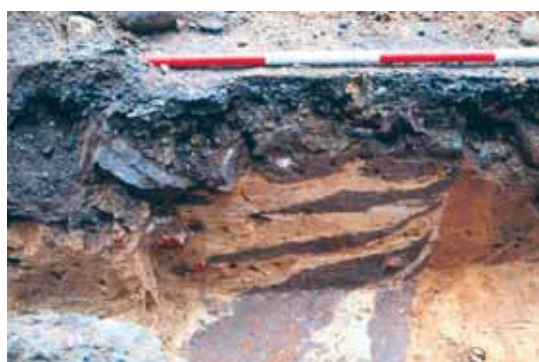
Fig. 11. Snit i nordkant af tørvefundament vest for vestgavl. Set fra Ø. Foto: NTS 1986.

A section on the northern edge of the turf foundation west of the western gable wall. Set from the East.

9). Et dræningsanlæg gav i 1986 mulighed for et helt tværsnit gennem fundamentets øvre lag (fig. 10). Fundamentets oprindelig øverste lag var fjernet ved en terrænregulering i 1926. Fundamentgrøften målte 2,75 m i bredden. Som under nordre sideskibsmur bestod grøftfylden også her af lyse, gule sandlag adskilt af tynde humusholdige striber, som mod grøftens kanter udvidede sig til tykke muldlag, der bøjede opad (fig. 11).

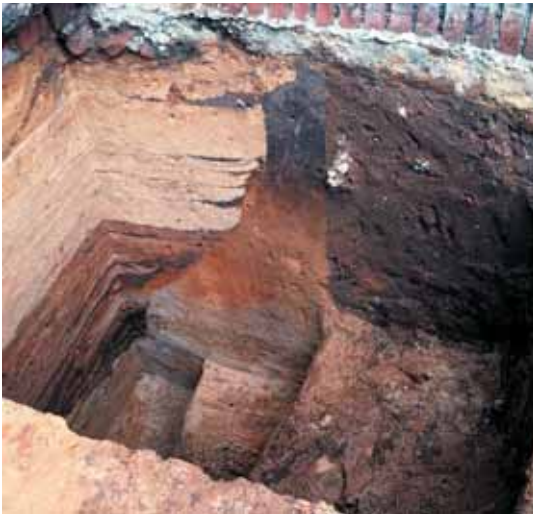
Fig. 13. Snit i fundament under søndre sideskibsmur. Den meget mørke nedgravning th. er grav 22. Set fra SV. Foto: NTS 1975.

A section in the foundation under the wall of the southern aisle. The rather dark cut on the right is grave 22. Seen from the South West.

Det østlige afsnit (fig. 13-15) blev undersøgt i to

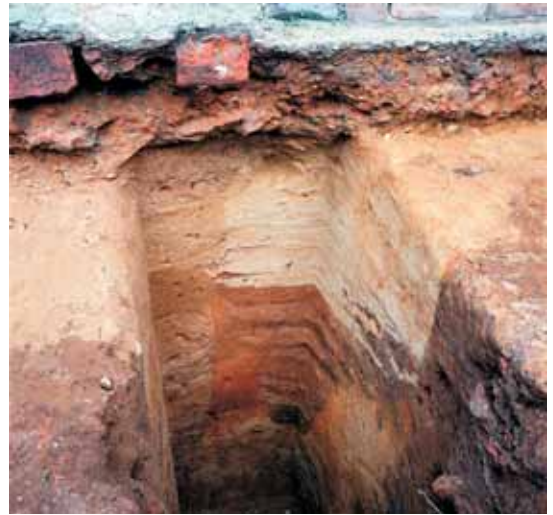
Fig. 14. Snit i fundament under søndre sideskibsmur. Fundamentets østafsnit ses th. med gule tørv øverst og brune tørv nederst. Vestafsnittet med gråbrune tørv ses tv. Mellem afsnittene ses urørt rødbrunt undergrundssand. Profilvæggen th. vises i fig. 15. Set fra S. Foto: NTS 1975.

A section in the foundation under the wall of the southern aisle. The eastern part of the foundation is seen on the right with yellow nuanced turf above and brown turf beneath. The western part is seen to the left with a grey brown coloured turf. An undisturbed piece of the original red-brown subsurface sand can be seen between the two. The profile wall to the right is shown in fig. 15. Seen from the South.

Det vestlige afsnit blev undersøgt i to smalle skakter og blev desuden eksponeret i ca. 2 meters længde ved undersøgelse af en af korsgangens grave. I en heldigt anlagt skakt kunne det konstateres, at dette vestlige afsnit var nedgravet gennem østafsnittets vestende (fig. 14). I det vestlige afsnit var der brugt tørv med gråbrun farve. I længdesnit sås de vandrette vekslende lag, i tværsnit sås de opadbøjede lag ud mod grøftens sydkant (Sterum 2010, fig. 17 og 20). Som nævnt var fundamentets kant mod syd ødelagt af senere grave, men ud fra de partielle snit skønnes fundamentgrøften at være omkring 2 m bred. Størst målte dybde var 1,75 m, og det kan anslås, at fundamentgrøften er omkring 2 m dyb.

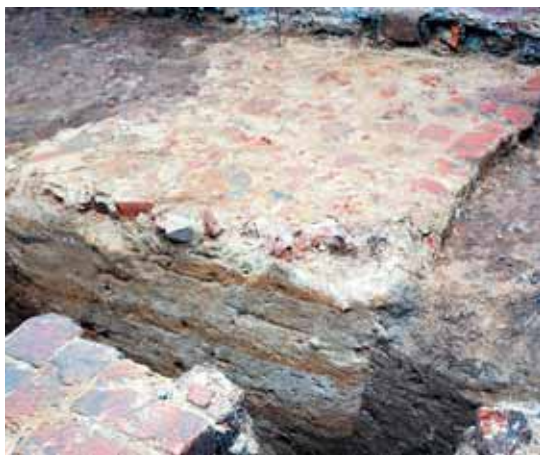
Fig. 16. Snit i fundament under nordre korsgangsmur, hvoraf en rest ses tv. Øverst i fundamentgrøften ses et lag af store brudstykker af teglsten. Set fra SV. Foto: NTS 1975.

A section through the foundation under the northern ambulatory wall, the remains of which are to be seen on the left. A layer of large brick fragments can be seen in the upper part of the foundation trench. Seen from the South West.

Under muren mellem klostergården og nordre korsgang fandtes ved udgravning 1975/76 en tørvefyldt fundamentgrøft; her var endnu det nederste skifte af teglmuren til stede samt også en del af en muret bänk langs murens nordside. Fundamentgrøften var 1,3-1,8 m bred og 0,8-0,9 m dyb. Øverst i grøften var et lag af store teglbrokker (mest halve sten), omhyggeligt lagt på fladen i et lag sand (fig. 16).

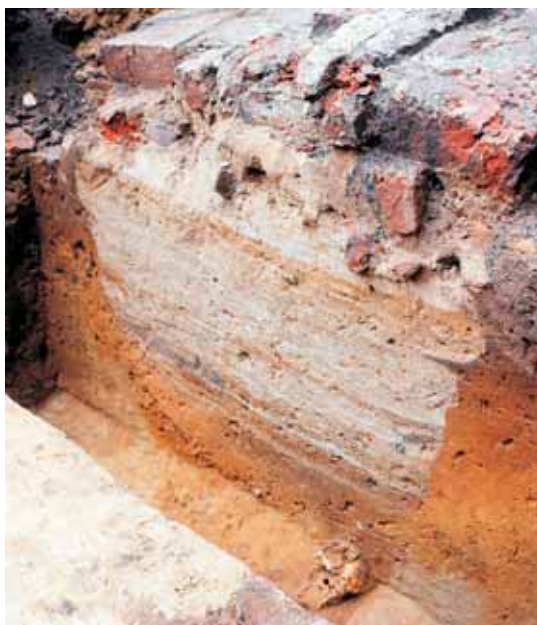
Fig. 17. Snit i fundament under nordre korsgangsmur og bänk. Under fundamentgrøften ses grav 37. Set fra NØ. Foto: NTS 1975.

A transverse section through the foundation under the northern ambulatory wall and bench. Grave 37 can be seen under the foundation trench. Seen from the North East.

I denne fundamentgrøft var tørvestrukturen ikke særlig tydelig. Et af de karakteristiske træk ved tørvefundamenterne i Løgum er de større eller mindre kileformede partier af tørvenes vækstlag, som fremkommer ved grøfternes kanter. Disse 'kiler' er betingede af, at grøftbredden er større end murbredden, sådan at der findes en zone mellem murflugt og kant af fundamentgrøft, hvor belastningen på tørven aftager. Denne zone savnes netop i sydsiden af korsgangsmurens fundamentgrøft, hvor fundamentkant og murflugt var identiske. Svarende hertil var 'kilerne' knap nok til stede i denne side af grøften. I nordsiden af grøften, under bænken, har belastningen været markant mindre, og 'kilerne' var derfor lettere at erkende i denne side (fig. 17).

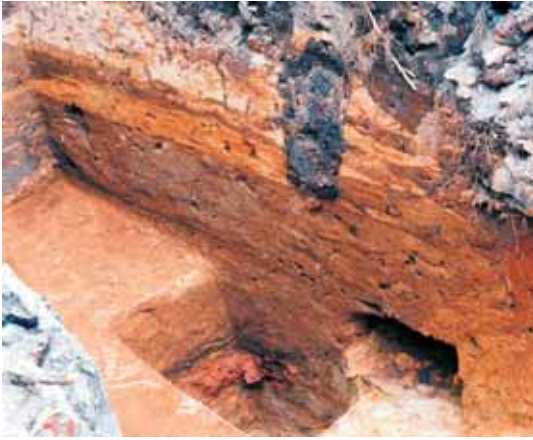
Fig. 18. Snit i fundamentgrøft med uvis funktion. I grøften ses tørv af varierende farve: øverst lyse tørv, i midten rødbrune tørv, nederst mørke gråbrune tørv. I bunden af grøften fandtes et kompakt lag af teglbrokker. Den sorte lodrette nedgravning er spor efter pæl fra et plankeværk. Nederst th. udhuling efter grav 39, der var gennemskåret af grøften. Set fra SV. Foto: NTS 1977.

A section in a foundation trench – function unknown. In the trench there were various colours of turf present: At the top light turf, in the middle red brown turf, at the bottom dark grey brown turf. A compact layer of brick fragments was found at the bottom of the trench. The black perpendicular depression is a remnant of poles belonging to a plank wall construction. At bottom right, a disturbance from grave 39, which was cut through by the trench. Seen from the South West.

Ved udgravninger 1975/76 og 1977 fandtes en tørvefyldt fundamentgrøft i flugt med søndre korsarms gavl, parallelt med søndre sideskibsmur. Grøften blev påvist ved fem punktundersøgelser over en strækning af 14 m. To partielle tværsnit giver grundlag for skøn om dimensionerne: ca. 2,75 m i bredden og ca. 1,75 m i dybden. Øverste lag var fuldstændig ødelagt efter terrænregulering i 1920'erne. I bunden fandtes et indtil 15 cm tykt lag af teglbrokker i en meters bredde. Der fandtes ikke bevaret murværk, men lagenes opadbøjning ved kanterne viser, at der er tale om tørve, som på et tidspunkt har været udsat for en belastning (fig. 18).

Grøften var tydeligt ældre end nordre korsgangsmur, hvis fundament fandtes nedgravet heri på to punkter. Lige så tydeligt var grøften yngre end en landsbykirkegård, hvis grave grøften havde forstyrret (fig. 18 og fig. 19).

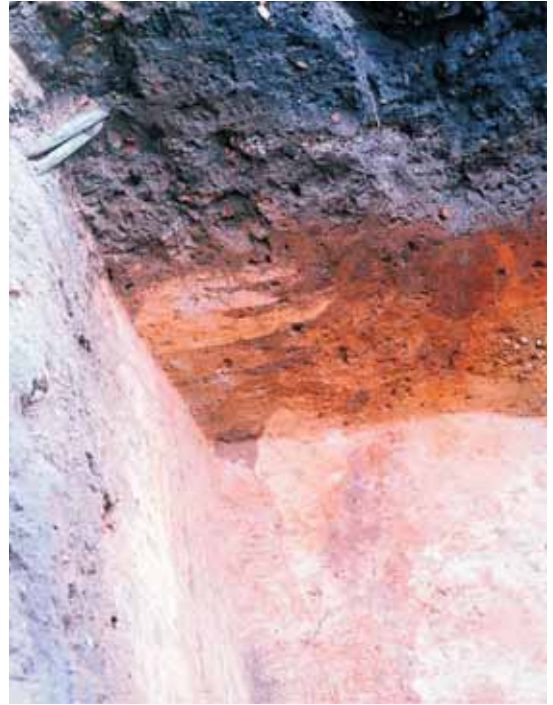
Fig. 19. Snit i fundamentgrøft med uvis funktion. De opadbøjede lag ved grøftens sydkant skærer grav 52, som er ældre end klosteranlægget. Set fra V. Foto: NTS 1977.

A section in a foundation trench – function unknown. The upwardly curving layers on the southern border of the trench cut grave 52, which is older than the monastery complex. Seen from the West.

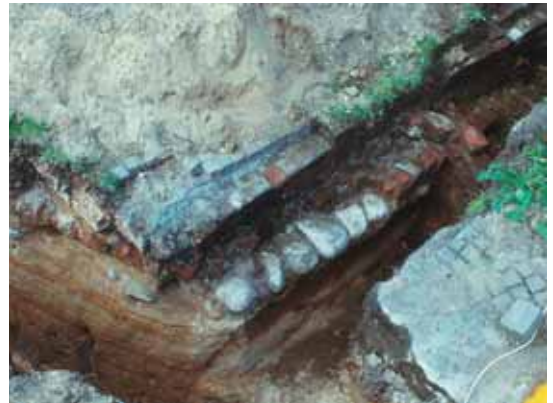
Fig. 20. Østfløjens østmur. Tv. tværsnit i fundament. Th. frigravning langs fundament. Set fra SØ. Foto: Frede Gotthardsen 1990.

The East wall of the East wing. On the left: A section through the foundations. On the right: The uncovered remains of the foundation. Seen from the South East.

Ved udgravning i 1990 blev tørvfundament påvist under salens østmur (Kristensen 1992, s. 60). En rørledningsskakt tværs gennem østmurens fundament gav mulighed for et (næsten) fuldstændigt tværsnit (fig. 20). Fundamentgrøften var 1,90 m bred og 1,20 m dyb. Øverste lag i grøften bestod af teglbrokker og små marksten, hvorpå tre skifter af den 1,00-1,10 m tykke mur endnu fandtes. Et afsnit af østmuren havde et nederste murskifte, der sprang en halv sten frem for facaden – i lighed med forholdet ved formodede tørvefundamenter under vestfløjens østmur (fig. 28) og et afsnit af østre korsgangsmur (fig. 30).

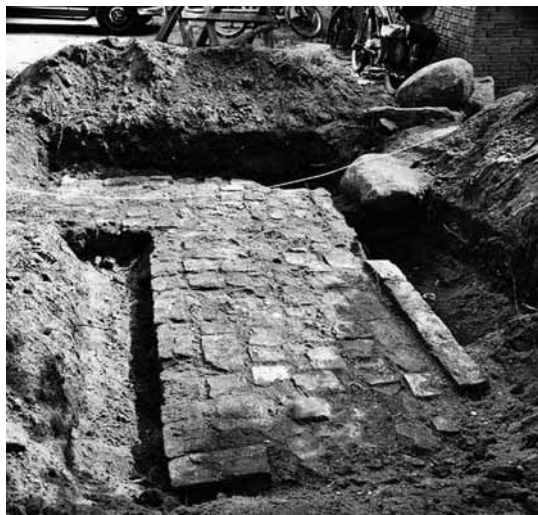
Fig. 21. Østfløjens SØ-hjørne afdækket ved udgravning 1960. Set fra V. Foto: Johs. Hertz.

*The south eastern corner of the East wing uncovered during the 1960 excavation. Seen from the West.*

Også under salens sydmur påvistes tørvefundament, hvis nordside blev tangeret ved udgravningen 1990 uden mulighed for bestemmelse af fundamentgrøftens dimensioner. Grøftens øverste lag med store teglfragmenter (mest halve munkesten) blev afdækket ved udgravning i 1960 (fig. 21).

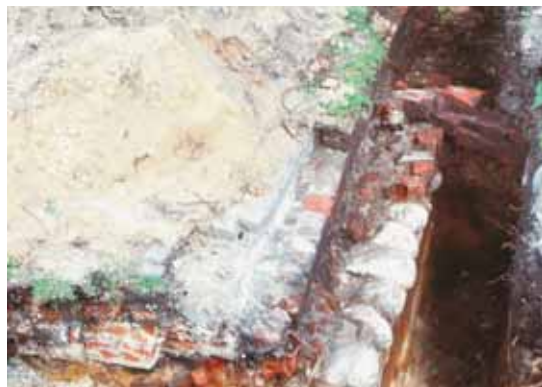
Fig. 22. Mur mellem østfløj og necessarium. Muren, der kun er en sten i tykkelse, ses th. midt i billedet, hvor den støder op til østsiden af østfløjens frigravede østmur. Murens fundament ses som vekslende lyse og mørke lag, der buer opad mod fundamentgrøftens afslutning mod vest. Set fra SSØ. Foto: Frede Gotthardsen 1990.

*A brick wall between the East wing and the necessarium or rere-dorter. The wall, which was composed of only one brick course in width, can be seen at right centre, where it meets the eastern side of the uncovered wall of the East wing. The foundation for this wall can be identified as the varying light and dark layers, that curve upwards against the end of the foundation trench to the west. Seen from the South Southeast.*

ning NV-SØ. Den sydligste af disse mure havde forbindelse med østfløjen. Ved udgravning i 1990 kunne denne mur ikke genfindes. Den kan være ødelagt ved retablering efter udgravning i 1914. Til gengæld fremkom i 1990 en tilsvarende mur lidt længere mod nord (fig. 22). Denne nye mur viste sig funderet på en grøft med vekslende lyse og mørke sandlag, der fortolkes som tørv (Kri-stensen 1992, s. 60).

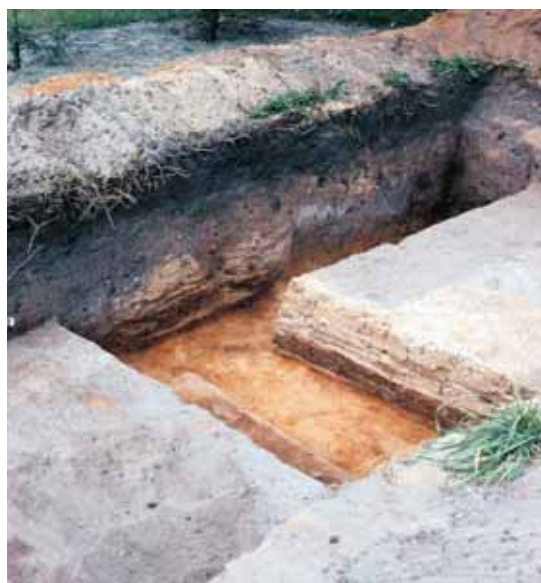
Fig. 23. Snit i fundament for formodet ydre klostermur ca. 100 m nord for kirken (Klostergade 31). Midt i billedet ses et tværsnit, th. ses et længdesnit. Set fra SØ. Foto: NTS 1977.

*A section through the foundations of a supposed outer monastery precinct wall ca. 100 m north of the church (Klostergade 31). At the centre of the photo is a transverse section, on the right a length wise section. Seen from the south East.*

Ved den nordlige klosterperiferi (sml. fig. 2) fandtes under udgravning i 1977 en fundamentgrøft, påvist over en strækning af 7 m. Her kan klosterets ydre ringmur have stået (Sterum 1983, s. 7). Murværk var ikke bevaret over fundamentets opbygning med tørv (fig. 23). Heller ikke her var tørvestrukturen særlig tydelig, men den nogenlunde taktfaste vekslende mellem lysegule og mørke lag samt lagenes opadbøjning mod grøftens kanter begrunder, at lagene kan forstås som komprimerede tørv.

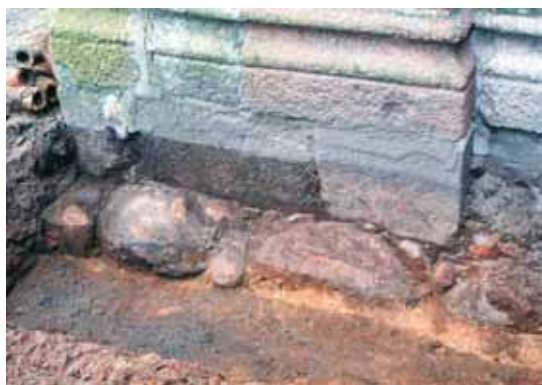
Fig. 24. NV-kapellets NV-hjørne, set fra V. Foto: NTS 1986.

The North West corner of the North West chapel.

I forbindelse med nedlægning af drænrør i 1986 blev det iagttaget, at nordvestkapellets vestmur havde fundament af store kampesten, som lå i en grøft med gult sand (fig. 24). Sandet var af samme karakter som øverste lag i vestlige del af fundamentgrøften under nordre sideskib. Det tyder på, at her er kampesten lagt øverst i et tørvebygget fundament.

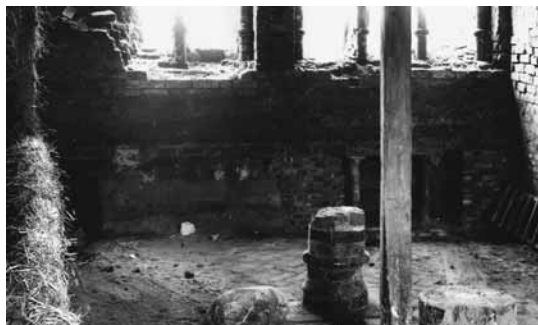
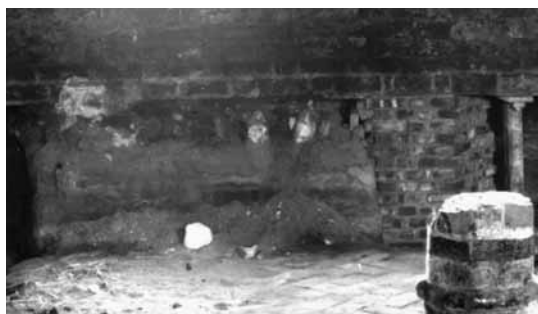
Fig. 25. Kapitelsalens østmur, set fra V. Foruden et forstørret udsnit med fundamentet (th. ses opmuring til nybygget kulsliske). Foto: Th. Møller 191. (Städtisches Museum, Flensburg).

The east wall of the Chapter house, seen from the West. Below, an enlarged section showing the foundations (the brick structure visible on the right is part of a modern coal slide).

I 1913 blev fyldmasserne i kapitalsalen rømmet ud med det formål her at indrette varmeanlæg til kirken. Fundamentet under salens østmur blev gennembrudt, og en sliske til kul blev etableret. Undervejs blev man klar over, at her var værdifulde bygningsrester, som skulle undersøges og kunne bevares. Efter afrensning blev salen fotograferet, og et af disse fotos giver indblik i fundamentforholdet under salens østmur. Umiddelbart under murværket ses en række små kampesten, og derunder vandrette, stribede jordlag. Sammenholdt med manglen på større kampesten må disse jordlag antages at være et tørvefundament.

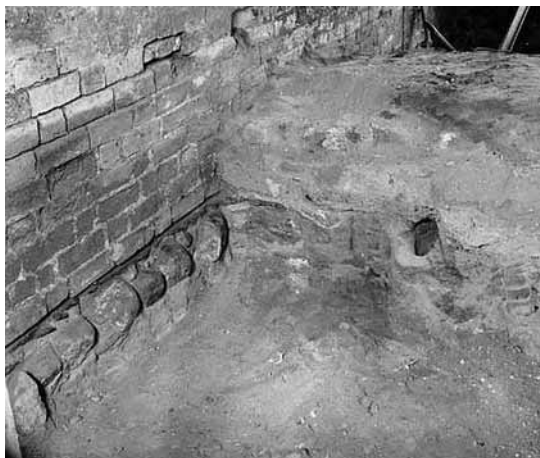
Fig. 27. Munkesalens nordvæg med spinkelt stenfundament. Set fra SV. Foto: Johs. Hertz 1960.

*The northern wall of the monk's hall with its slight stone foundation. Seen from the South West.*

Et fotografi, taget under restaureringsarbejde i 1960, viser, at fundamentet under denne skillevæg tilsyneladende kun bestod af 1-2 lag små kampesten (fig. 27). Manglen på store sten i fundamentet tyder også her på tørvfundament.

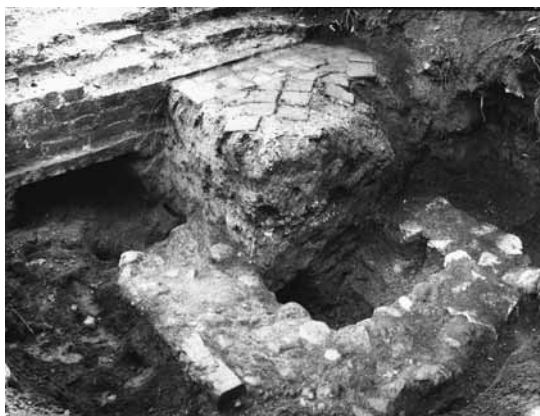
Fig. 28. Vestfløjens sydlige del. Under østmuren (tv.) ses intet stenfundament, hvilket tyder på tørvfundament. Den firkantede ramme af kampesten under gulvniveau er et efterreformatorisk anlæg med ukendt funktion. Set fra NV. Foto: Th. Møller 1914 (Städtisches Museum, Flensburg).

*The southern part of the West wing. Under the east wall (on the left) there is no visible stone foundation, which indicates the presence of turf foundation. The square frame of boulders under floor level is a post reformation feature of unknown function. Seen from the North West.*

Et udgravningsfotografi fra 1914 viser en ret dyb udhuling under sydligste del af fløjens østmur, hvis nederste skifte er udkraget (fig. 28). Der ses ikke kampesten under muren, men blot jord. Manglen på sten sammenholdt med det udkragede skifte begrundes en meget realistisk mulighed for tørvfundament.

I publikationen om udgravningen 1913/14 nævnes det udtrykkeligt, at vestfløjens fundamenter – bortset fra den nordlige del af vestfløjens vestmur – og vestre korsgangsmurs fundament bestod af teglsten (Eggeling 1920, s. 74). Et eksempel på sådant "teglfundament" er fig. 28. Dette billede er tillige det eneste fotografiske belæg for mere omfattende frigravning af fundamenter i vestfløjen. Andre billeder viser den overfladiske undersøgelse af vestfløjens nordlige del og vestre korsgang.

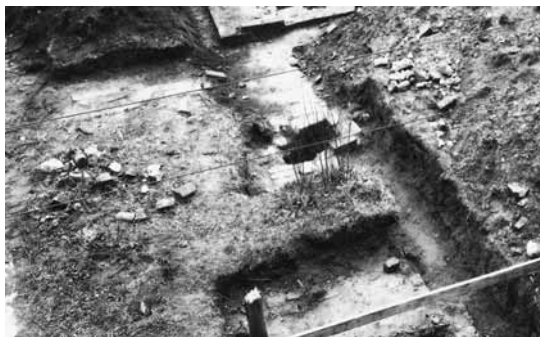
Fig. 29. Vestfløjens nordlige del. I østmuren fandtes to firkantede, murede hulrum med uvis funktion. Det sydlige hulrum ses midt i billedet. Øverst tv. ses en søgegrøft på tværs af vestre korsgang. Det lyse materiale, som ledsager væglinjerne, tyder på tørvfundament. Set fra NNØ. Foto: Th. Møller 1914 (Städtisches Museum, Flensburg).

*The northern part of the West wing. The east wall contains two square brick cavities, whose function is unknown. The southern cavity is visible at the centre of the photo. Above left is a test excavation trench, which transverses the western ambulatory. The light material, which follows the course of the walls, indicates the presence of turf foundation. Seen from the North North East.*

stået på tørvefundamenter. Et udgravningsfoto viser, at den nordlige del af vestfløjens østmur og vestre korsgangsmur bestod af teglsten ledsaget af lyse striber (fig. 29). Disse striber kan tydes som spor efter øverste sandlag i tørvefundamenter.

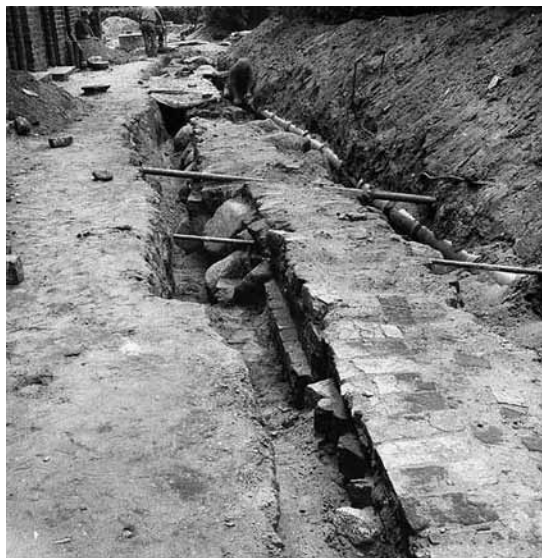
Fig. 30. Østre korsgangsmur. Set fra NNØ. Foto: Johs. Hertz 1960.

*The eastern ambulatory wall. Seen from the North Northeast.*

Østre korsgang blev afdækket i 1960. De nordligste 7 m af østre korsgangsmur var uden fundament med større sten (fig. 30). Længst mod nord var det nederste murskifte bevaret, og som fundament herunder synes kun at være enkelte små kampesten og i øvrigt teglfragmenter bl.a. en formsten med ribbeprofil. Dette afsnit har i detaljer en slående lighed med nordre korsgangsmur, hvorfor man med stor sandsynlighed kan antage, at afsnittet er funderet på en tørvefyldt grøft.

Det følgende afsnit af muren viser tre skifter munkesten, hvoraf det nederste er udkraget en halv sten til begge sider. Der ses intet markstensfundament. Det udkragede skifte er fundet i forbindelse med tørvefundament ved østfløjens østmur og i forbindelse med formodet tørvefundament ved vestfløjens østmur (fig. 28). Af disse grunde er det sandsynligt, at også dette afsnit af østre korsgangsmur hviler på en tørvefyldt fundamentgrøft.
