# Kalvslund Kirke

## – en tilsyneladende beskeden kirkes alder og stråtag

Af Per Kristian Madsen

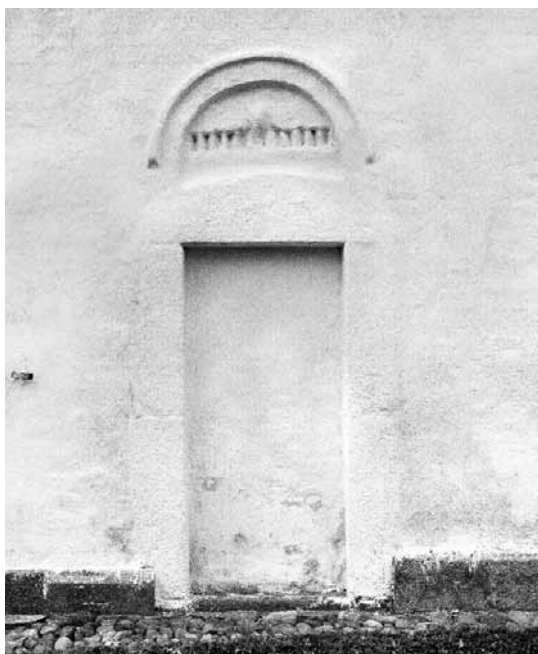
Fig. 7. Kalvslund Kirke – skibets norddør. Foto: Niels Elswing 1995.

Kalvslund Church – north door of the nave.

På sydsiden af koret er en nu tilmuret såkaldt præstedør, som er udformet i stil med den bedre bevarede norddør i skibet (fig. 6 og 7). Dennes døråbning er indfattet af granit, og derover er et halvrundet felt i tufsten, der prydes med et udhugget menneskehoved sat oven over en savtandsfrise. Den modsvarende syddør i skibet har antagelig været udformet på samme måde.

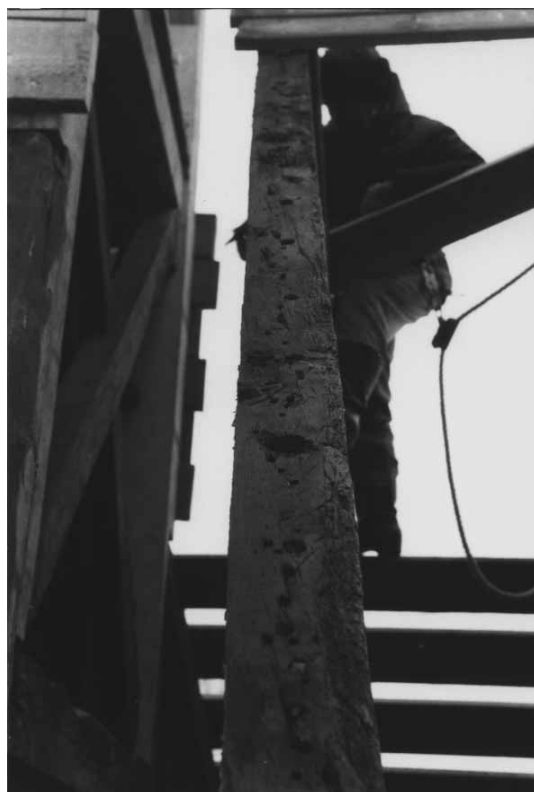
Fig. 12. Kalvslund Kirke, søndre spær i spærfag 4. På ydersiden af spæret række af naglehuller, deraf nogle med afbrudte nagler samt sømhuller efter blybrædder. Foto: PKM 1993.

Kalvslund Church, southern rafter in truss No. 4. On the outside of the rafter the row of trenail holes, some of these with broken-off trenails as well as nail holes for the affixing of leads.

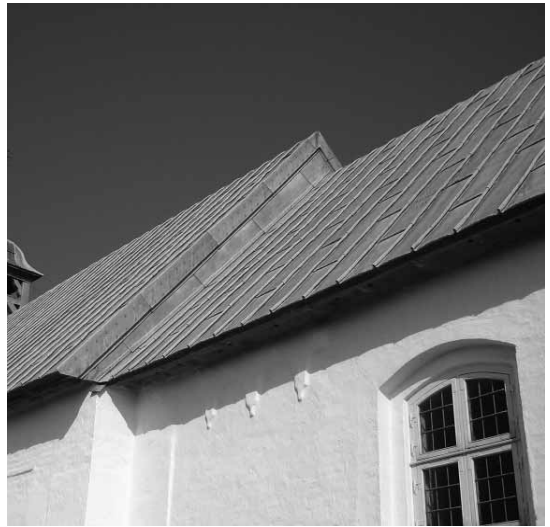
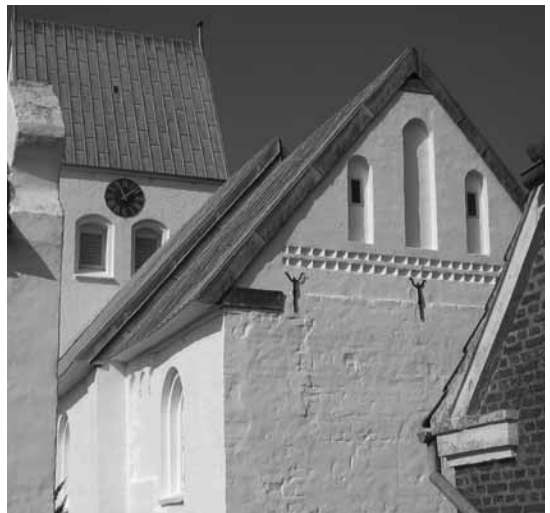
Fig. 16. Kirkerne i Kalvslund (øverst) og Hjortlund (nederst) har begge oven over kortagets vestende en blyklædt afslutning af triumfgavlen, som står lidt øst for skibets bevarede gavls-spærfag. Foto: PKM 2005.

*Above the western end of the chancel roof, Kalvslund and Hjortlund Churches both have a leaded termination of the chancel gable, which stands a little to the east of the preserved gable truss of the nave.*

Endnu et træk ved Oksby Kirke kan sættes i forbindelse med Kalvslund, nemlig at den øverste del af østgavlen i Oksby i hvert fald på tiden for kirkens nedbrydning var lukket eller beklædt med brædder. I Kalvslund og i dens nabokirke Hjortlund er skibets østgavl i dag lukket med blybeklædt træ oven over kortaget (fig. 16). I begge kirker er klædningen opsat lidt østligere end de spor, der endnu er bevaret i skibets gavlsparfag af den ældre gavllukkelse.
