Abbedens tagværk

– Dendrokronologiske undersøgelser i Sorø Klosterkirke

Af Thomas Bertelsen

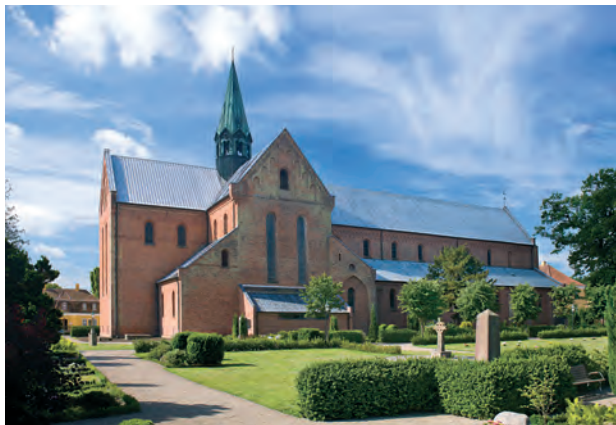
Fig. 1. Sorø Klosterkirkes nordside. Det lange midtskib, nordre sideskib og nordre korsarm har bevarede middelalderlige egetagværker. Foto: Arnold Mikkelsen, Nationalmuseet 2011.

I 1161 stiftede biskop Absalon et cistercienserkloster på den midtsjællandske ø Soer. Her havde hans far og farbrødre et halvt århundrede tidligere grundlagt et benediktinerkloster, der kan tænkes ikke at have fået ordentligt fodfæste.¹ Foruden at tjene klostersonfundet skulle den nye klosterkirke være gravkirke for Hvideslægten, der ikke ville stå tilbage for kong Valdemar, som kort forinden havde stiftet et benediktinerkloster i Ringsted, hvis kirke skulle blive gravkirke for kongeslægten (fig. 1).²

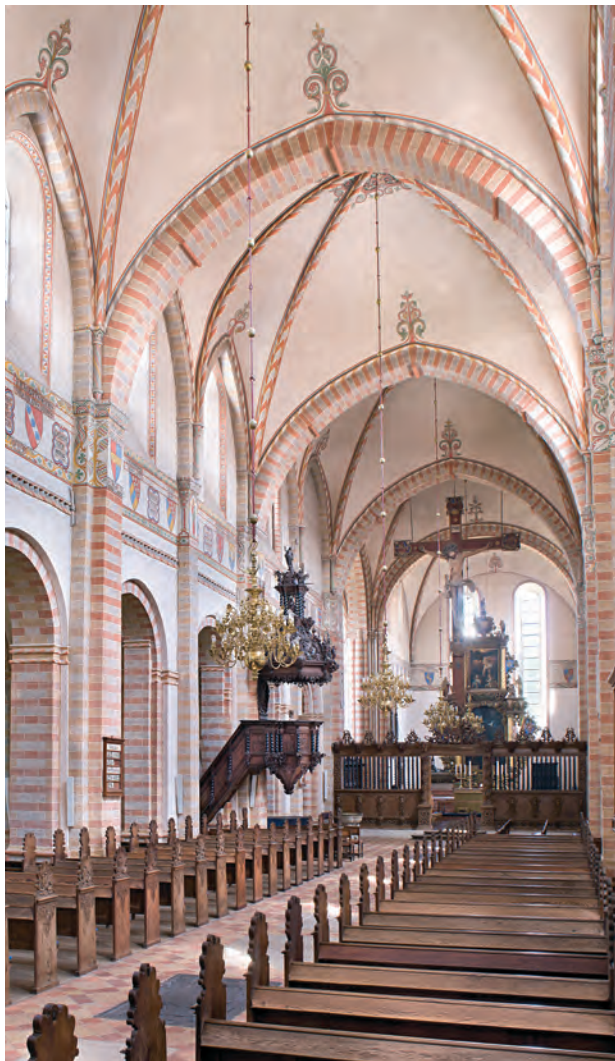
Fig. 3. Klosterkirkens indre set mod koret. Samtidig med fornyelsen af midtskibets tagkonstruktion 1515-25 blev kirkens indre restaureret. Den ældre skjoldefrise blev genopmalet, og nyt inventar indkøbt, bl.a. det store korbuekrucifiks fra Claus Bergs værksted. Foto: Arnold Mikkelsen, Nationalmuseet 2011.

murede stenhvælv, som tilførte kirkerummet nye arkitektoniske kvaliteter og beskyttede mod fremtidige brande (fig. 3).⁹

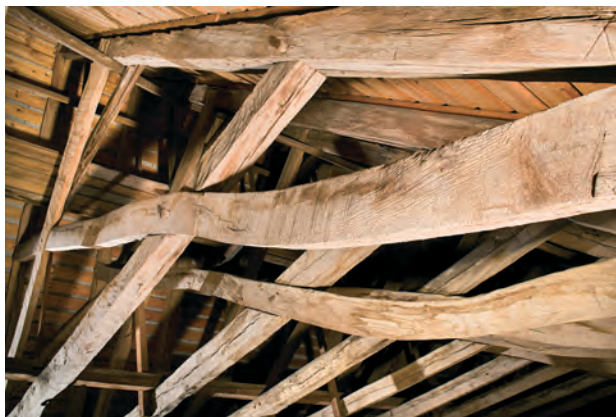
Fig. 5. Spærfag med lange svungne krydsbånd over midtskibet. Set mod nordøst. Foto: Arnold Mikkelsen, Nationalmuseet 2011.

ca. 7 m lange skrå krydsbånd, der skulpturelt vrider sig i træets naturlige krumning (fig. 5). Mens spærene, der skulle bære tagbeklædningen, måtte have helt rette sider, var det ikke nødvendigt for krydsbåndene, der strækker sig frit i det store tagrum, og denne manglende forarbejdning kan have været nøje overvejet. Ved at bevare træets naturlige krumning kunne årene bevares ubrudte i tømmerets fulde længde, hvorved båndenes styrke blev øget. På denne måde kunne de lange krydsbånd gøres spinklere og lettere end tagkonstruktionens øvrige tømmer, som alt i alt lagde et kolossalt pres på murene. I snit måler spærsiderne således ca. 20×18 cm, mens krydsbåndene ofte kun måler ca. 20×10 cm. I dette perspektiv repræsenterer deres krumvoksede form den udviklede ingeniørkunst, som var til stede, da tagkonstruktion blev til. Som spærfagernes øvre hanebånd er også krydsbåndene fæstnet til spærene med bladninger, dog forfinet med svalehaleform. Overalt er de enkelte tømmerdele samlet med lange, let koniske trænegler, der har muliggjort efterspænding i takt med, at storme og udtørring af træet løsede fagene.

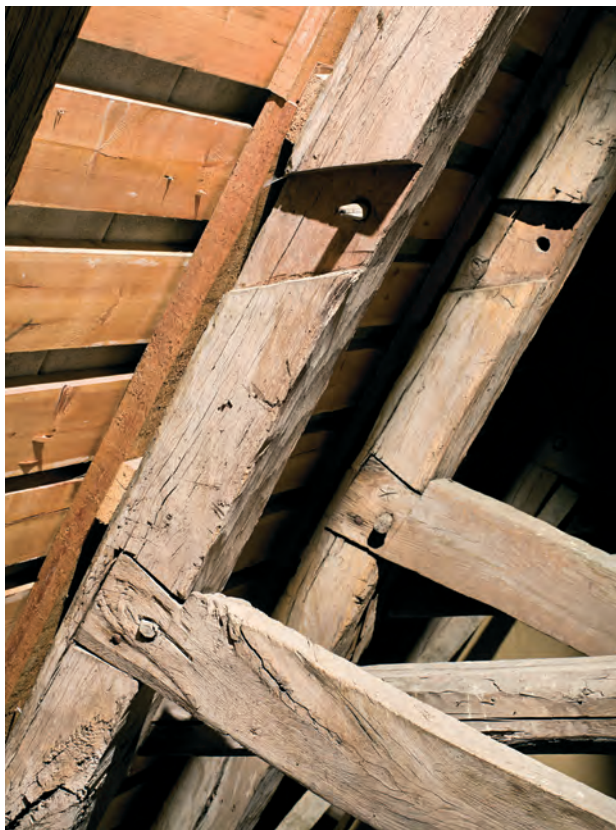
Fig. 7. I midtskibet er tagkonstruktionens øvre hanebånd fjernet, men udskæringer i spærene viser deres oprindelige placering. Nedenunder er de skrå krydsbånds øvre ender fastgjort til spærene med svalehaleformede bladninger. Set mod øst. Foto: Arnold Mikkelsen, Nationalmuseet 2011.

Hvert spærfag er stabiliseret med to vandrette hanebånd. Det nederste er tappet, mens det øverste, der er nedtaget, var bladet; udskæringer i spærenes sider lader dog ingen tvivl om, at de øvre hanebånd har eksisteret (fig. 7).¹⁶ Som en yderligere forstærkning er de enkelte fag forsynet med to imponerende

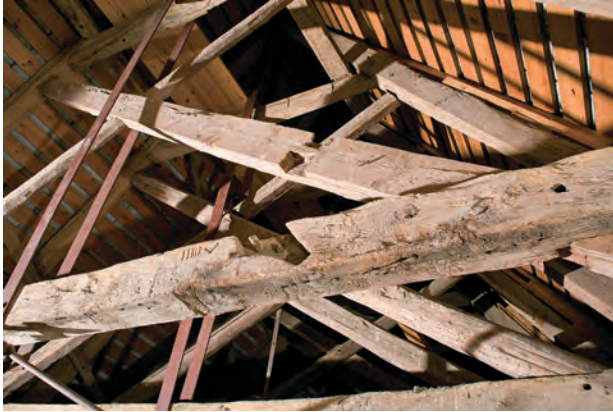
Fig. 8. Nordre korsarms middelalderlige tagværk har flere nyere reparationer af både fyrretræ og genanvendt egetømmer. Den karakteristiske svungne udskæring på det vandrette hanebånd i forgrunden fortæller, at der er tale om et genanvendt spær (sammenlign med Fig. 9). Set mod sydøst. Foto: Arnold Mikkelsen, Nationalmuseet 2011.

Tagkonstruktionen over klosterkirkens nordre korsarm er overordnet konstrueret som midtskibets; i nyere tid er flere af de ni spærfag imidlertid blevet repareret med fyrretømmer og genanvendte dele af eg (fig. 8). Udformningen af den oprindelige konstruktion er dog tydelig, og udmærker sig i særlig grad ved hanebåndenes og krydsbåndenes bladede tømmerensamlinger, der er udskåret i smukke svungne former (fig. 9). Sammenlignet med den træskærerkunst, man møder i kirkerummets inventar, er forarbejdningen naturligvis grov, men i et tagrum, hvor håndværksteknikken ikke blev eksponeret, må den betragtes som overordentlig luksuriøs og usæd-

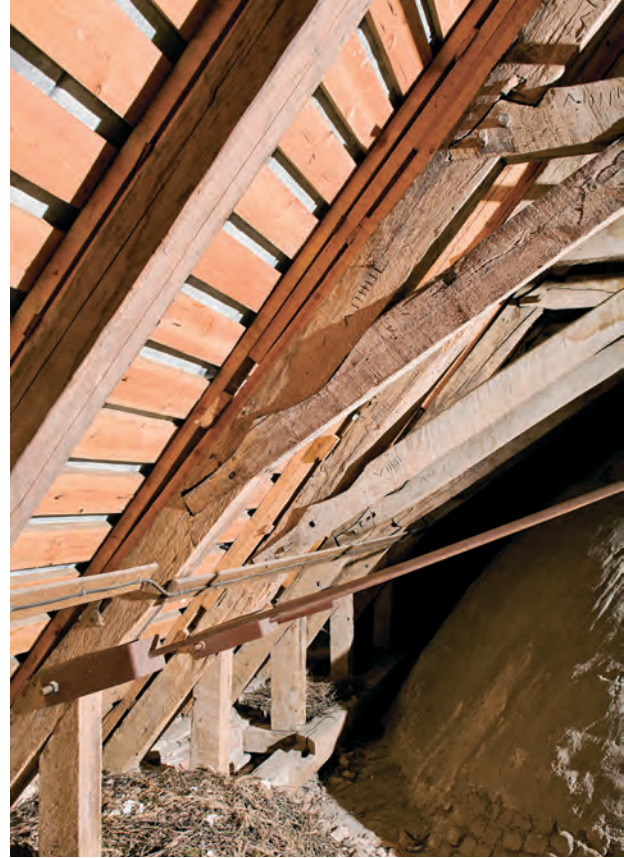
Fig. 9. Sydsiden af nordre korsarms tagkonstruktion med kunstfærdige udskæringer til krydsbånd og hanebånd. I forgrunden ses et trækbånd af jern, der formentlig er opsat i 1900-tallet som ekstra afstivning. Set mod nord. Foto: Arnold Mikkelsen, Nationalmuseet 2011.

Selvom der med tiden er foretaget ændringer i tagkonstruktionen over nordre korsarm, er det tydeligt, at spærfagenes nummerering stiger fra gavlen og ind mod korsskæringen, hvor det sidste er mærket med romertal tolv (fig. 9). Dette til trods for, at tagkonstruktionen i dag kun har ni spærfag, men tre kan være fjernet siden opsætningen. Som det ofte er tilfældet for middelalderlige tømmermærker, har

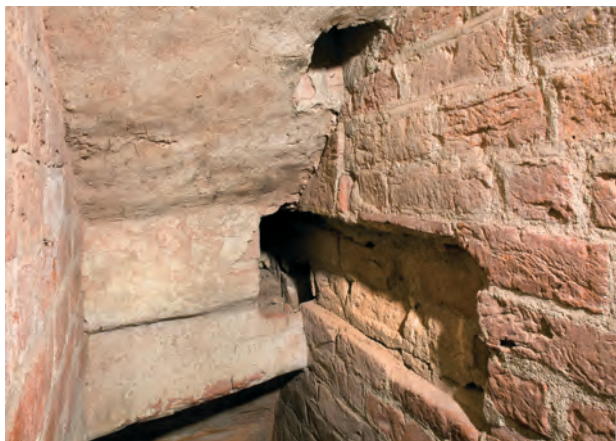
Fig. 10. Midtskibets første tagkonstruktion gik tabt ved branden i 1247, men øverst i trappeskakten til loftet på klosterkirkens sydvestre hjørne har det vestligste spærfag efterladt spor i murværket. I det vandrette hul har ligget en spærsko forbundet med en kort spærstiver, der har afsat hul i loftet. Foto: Arnold Mikkelsen, Nationalmuseet 2011.

sandsynligt, at kirkens første tagkonstruktion overlevede katastrofen, men savsporene viser, at der heller ikke kan være tale om de konstruktioner, der blev opsat umiddelbart efter. Af midtskibets oprindelige tagkonstruktion er således kun levnet negative spor efter det vestligste fag, som måtte indmures i trappehuset til tagrummet på skibets sydvestre hjørne; øverst i trappeskakten ses to firkantede huller efter fagets søndre spærsko og spærstiver, der formentlig brændte væk (fig. 2, 6, 10).

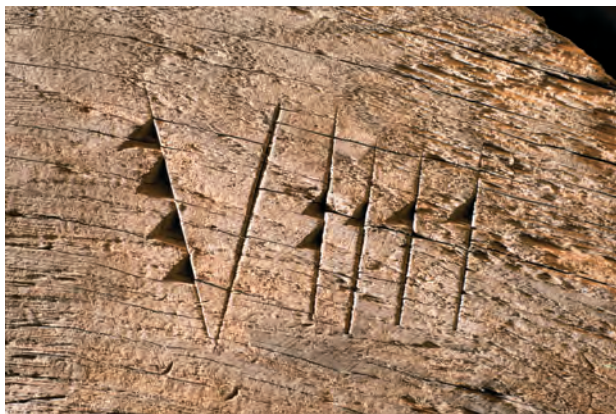
Fig. 11. Tømmermærker med romertal i sydsiden af midtskibets tagkonstruktion. Tv.: Kunstfærdig indskæring på 9. krydsbånd fra vest, »VIII«. Th.: Simple indridsning på 10. spær fra vest, »X«. Foto: Arnold Mikkelsen, Nationalmuseet 2011.

Midtskibets tømmermærker, som i det mørke tagrum tydeligst ses i skrålys, har en forbløffende variation, selvom de er udført samtidig og på samme byggeplads (fig. 11). Nogle er simple indridsninger, der knap anes, mens andre er omhyggeligt udført i dybt relief med stemmejern og dekoreret med trekantede faner.²¹ Disse variationer må tillægges, at mærkerne blev udført af forskellige håndværkere, der gjorde brug af forskellig teknik. Blev de simple mærker lavet af en doven håndværker, mens hans ambitiøse og samvittighedsfulde kollega stod bag de sirlige mærker? Eller lavede den flittige håndværker blot en enkel men brugbar indridsning for at komme videre i arbejdet, mens den arbejdssky kollega morede sig med at lave kunstfærdige udskæringer, og lod andre håndtere det tunge tømmer? Den type overvejelser kan synes formålsløse men fremtvinger en stillingtagen til arbejdsprocessen og -metoden blandt byggepladsens navnløse håndværkere.
