# Desorienterede kirketårne

## Praktiske løsninger og arkitektoniske idealer i senmiddelalderens kirkebyggeri

Af Thomas Bertelsen

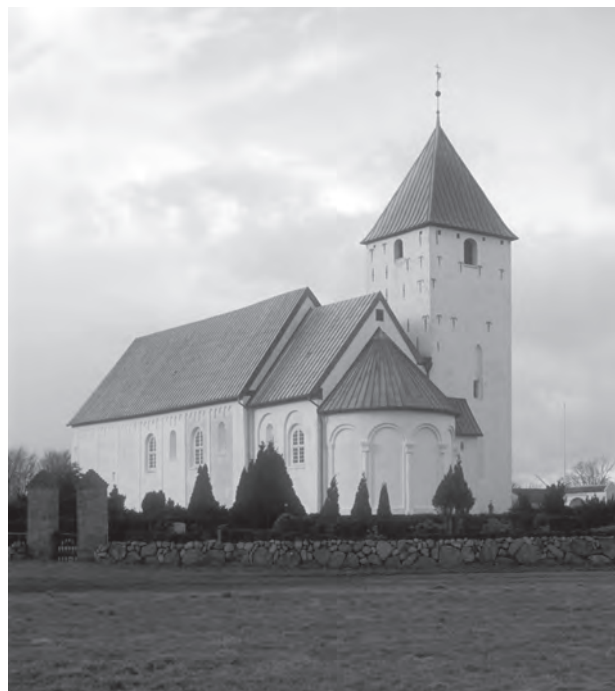
Fig. 1. Vilstrup Kirke nord for Ribe, set fra sydøst. Det senmiddelalderlige tårn ved korets nordside har tårnrummet indrettet som sakristi. Det opskalkede spir stammer fra nyere tid. Foto: Th. B. 2005.

De middelalderlige kirkers orientering i det danske landskab giver sig almindeligvis til kende gennem tårnene, der næsten alle er rejst ved skibets vestgavl. Samme indtryk får man i de enkelte tilfælde, hvor tårnet er opført over skibets vestligste parti.<sup>1</sup> Spredt over det meste af landet optræder imidlertid kirketårne med alternativ placering, eksempelvis ved korets eller skibets langside. Disse desorienterede tårne udgør blot en beskeden men dog bemærkelsesværdig gruppe i det samlede tårnbyggeri (fig. 1).<sup>2</sup>

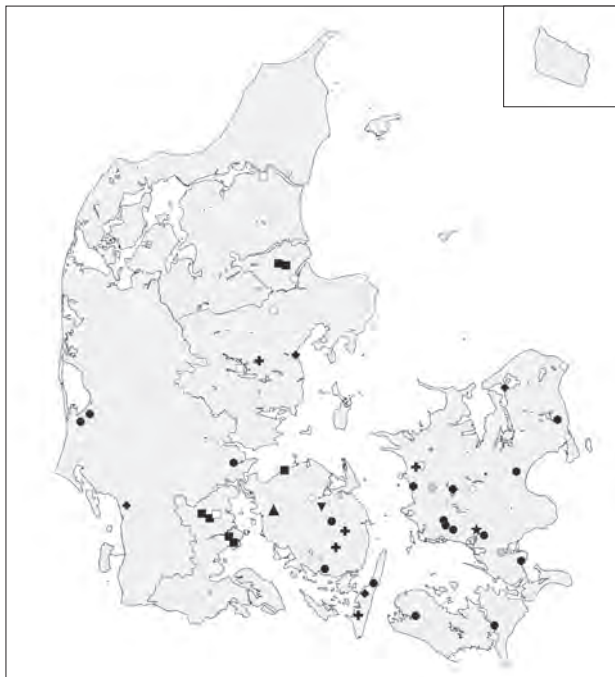
Fig. 2. Udbredelseskort over middelalderlige, desorienterede kirketårne i Danmark med angivelse af de middelalderlige stiftsgrænser. Signaturer: Ved skibets langside (●); ved korets langside (◆); ved korgavlen (■); over sideskib (▼); ved skibets sydvesthjørne (★); fritstående (▲); over romansk bygningsafsnit (+). Tårne, hvis underdele udgør ældre våbenhuse, er markeret med grå signaturer. Nedrevne og delvist bevarede og planlagte tårne er markeret med tomme signaturer. Tegning: Th. B. 2004.

Indenfor landets grænser er der bevaret 42 middelalderlige kirketårne med desorienteret placering, men fem er blot bevaret som underdel (fig. 2).<sup>3</sup> I København fuldførtes tårnet på nordsiden af Helligåndskirken først ved midten af 1500-tallet, men underdelen er middelalderlig, og de svære mure viser, at det fra begyndelsen var hensigten at bygge i flere stokværk.<sup>4</sup> Svære mure i bygningsafsnit, der i dag blot udgøres af ét stokværk, angiver også eksistensen af et tårn ved nordsiden af både Karmelitterklosterkirken i Helsingør og Bringstrup Kirke (Ringsted Herred, Sorø Amt). I begge tilfælde bekræftes nedtagne tårnoverdele tilmed af skriftlige kilder.<sup>5</sup> Om det lykkedes at fuldføre tårne ved langsiden af landsbykirkerne i Mellerup (Støvring Herred, Randers Amt) og Vissing

At desorienterede kirketårne ikke kun repræsenterer praktiske og nødtvungne løsninger antydes også blandt de 15 sjællandske kirketårne, som er rejst ved kirkernes langside (fig. 2). Selvom tårnenes placering flere steder kan forklares ved terrænfald på kirkegrunden, er det bemærkelsesværdigt, at kun et enkelt af de ti tårne, der har bevaret den oprindelige tagløsning, er forsynet med et sadeltag med øst-vestorienterede gavle.<sup>43</sup> De resterende har alle sadeltage med nord-sydorienterede gavltrekanter og skiller sig derved markant ud fra Sjællands øvrige middelalderlige kirketårne, der næsten uden undtagelse afsluttes af øst-vestorienterede sadeltage.<sup>44</sup> Nord-sydorienterede sadeltages tilknytning til tårne ved langsiden af en kirke iagttages ikke kun på Sjælland men over hele landet samt i Skåne, hvor der også findes enkelte desorienterede kirketårne.<sup>45</sup> Det særlige tilhørsforhold er blot tydeligst på Sjælland, da der i både Jylland og på Fyn også findes markante koncentrationer af vesttårne med tværstillede sadeltage.<sup>46</sup>

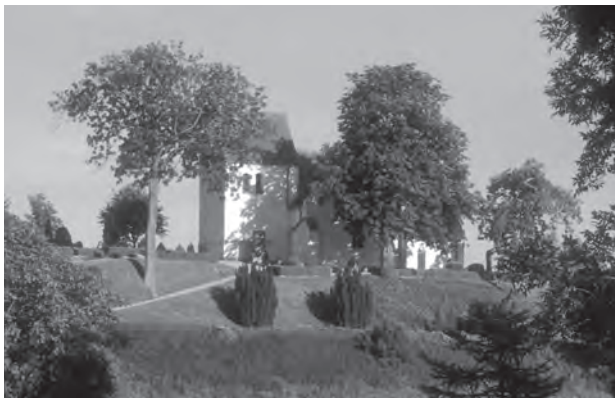
Fig. 3: Pedersborg Kirke nord for Sorø, set fra vest. Den romanske kirkes placering på et stejlt voldsted har forhindret, at tårnet kunne rejses ved skibets vestgavl. I stedet blev det placeret ved skibets nordside. Foto: Th. B. 1999.

Tårnenes desorienterede placeringer forklares ofte såvel herhjemme som udenfor landets grænser med praktiske omstændigheder.<sup>19</sup> Når tårnet ved den midtsjællandske Pedersborg Kirke (Alsted Herred, Sorø Amt) er rejst ved skibets nordside, skyldes det utvivlsomt, at kirken opførtes på toppen af et snævert voldsted med det romanske skibs vestgavl placeret så tæt på bankens stejle side, at der umuligt kunne bygges et vesttårn (fig. 3).<sup>20</sup> Valget af byggegrund er her ekstraordinær, men naturligt kuperet terræn har haft afgørende indflydelse på tårnets placering andre steder.<sup>21</sup> I enkelte tilfælde kan afvigelsen skyldes, at der ikke har været tilstrækkelig plads til rådighed vest for kirken, hvilket i dag kan være vanskeligt at fastslå. Et desorienteret kirketårn kan også ses i lyset af den besparelse, der ligger i at opføre tårnet i kombination med et af kirkens øvrige bygningsafsnit, hvilket understreges af, at en stor del er kombineret med våbenhuse, der er en langt hyppigere tilføjelse til danske landsbykirker end tårne. Dette økonomiske perspektiv fremføres også ofte udenfor landets grænser, bl.a. i den nordlige del af Polen hvor bykirken i Malbork (Marienburg) har et senmiddelalderligt tårn ved skibets nordside, der samtidig tjener som våbenhus.<sup>22</sup> Herhjemme er en sådan dobbeltfunk-

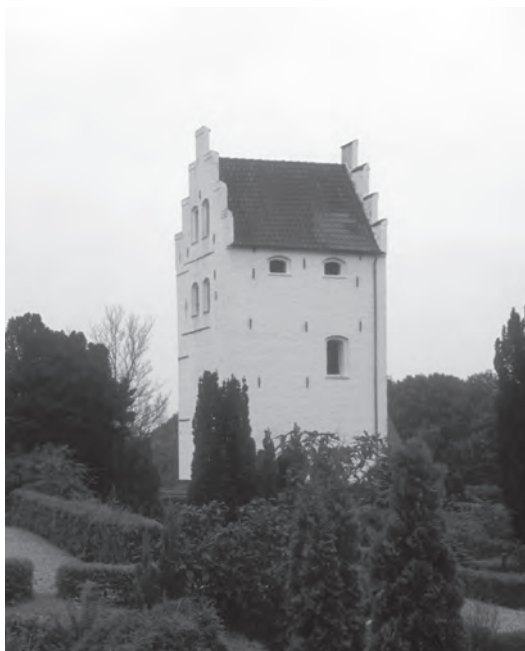
*Fig. 4. Tv.: Det fritstående kirketårn i Kerte, set fra nord. Af mellemstokværkets luger er kun vestmurens samt den vestre i nordmuren endnu åbne. De øvrige er bevarede som indvendige nicher. Th.: Rekonstruktion af tårnet med hejsebomme, set fra nordvest. Foto og tegning: Th. B. 2004/2005.*

tion særlig illustrativ i det fritstående tårn i Kerte (fig. 4).<sup>23</sup> I hver af mellemstokværkets mure er der indsat to store åbninger, ca. 140x70 cm, som ud fra deres placering lavt over gulvet må opfattes som hejseluger. Etagen må have været indrettet som magasin og har sandsynligvis udgjort kirkeladen, der netop på Fyn grundmurede i middelalderen.<sup>24</sup> Der kan ikke påvises spor efter hejsebomme udvendigt i tårnets kalkede facader, men deres tilstedeværelse antydes af, at klokkestokværket mod nord og syd har ganske lave og højsiddende glamhuller, hvis udformning kan være et hensyn til bommene umiddelbart under. Mod øst og vest har der ikke været samme problem, da der her kun er ét glamhul, som også har fået en mere harmonisk højde. Med de store åbninger kan

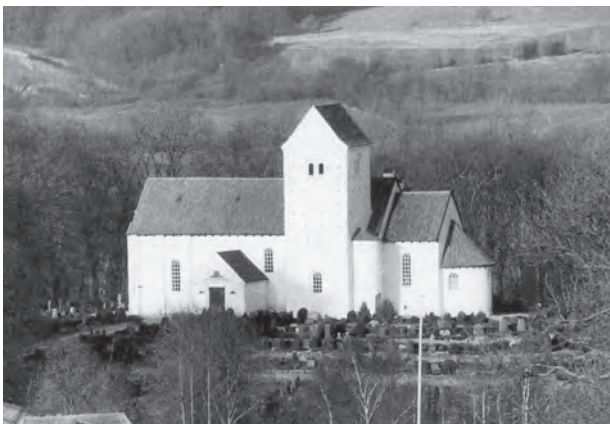
Fig. 5. Veng Klosterkirke, set fra syd. Selvom underdelen af et romansk, lisénudsmykket vesttårn er bevaret, er det senmiddelalderlige tårn rejst over den romanske korsarm. Efter Danmarks Kirker.

ningsafsnit, der ikke har været disponerede til at bære overdele; tre over et kor og to over en korsarm (fig. 5).<sup>14</sup> Kun i Bårse (Bårse Herred, Præstø Amt) og Sønderup (Slagelse Herred, Sorø Amt) udgøres tårnunderdelene af ældre gotiske bygningsafsnit, våbenhuse, som måtte forstærkes ved ombygningen.<sup>15</sup> Anvendelsen af de ældre bygningsafsnit har her bestemt tårnets placering, men at de desorienterede tårne er rejst ved kirkens langside har ubetinget også størst almen udbredelse. Ved 19 kirker er tårnet placeret ved skibets langside, så tårnrummet kunne fungere som våbenhus eller i sjældne tilfælde som korsarm (fig. 3).<sup>16</sup> Ni tårne er derimod rejst ved langsiden af koret med tårnrummet indrettet som sakristi, mens ti tårne ved korets østgavl enten har tjent som kor, korforlængelse eller som et separat rum uden direkte adgang til den øvrige del af kirken (fig. 1, 9).<sup>17</sup> Det planlagte tårn ved Odense St. Knud har som det eneste været planlagt over et sideskib, og heller ikke tårnet ved Benediktinerkloster-

Den økonomiske gevinst er også indlysende for de tårne, der blev rejst over ældre bygningsafsnit. I Veng (Hjelslev Herred, Århus Amt) opførtes tårnet endda over en korsarm på trods af, at der allerede eksisterede en ældre underdel til et romansk vesttårn (fig. 5).<sup>26</sup> En færdiggørelse af dette havde dog betydet, at tårnet ville være blevet af langt større dimensioner med tilsvarende større arbejdsindsats og materialeforbrug. Samme overvejelser må have gjort sig gældende i Bringstrup (Ringsted Herred, Sorø Amt) og Sønderup (Slagelse Herred, Sorø Amt), hvor skibenes vestforlængelser ud-

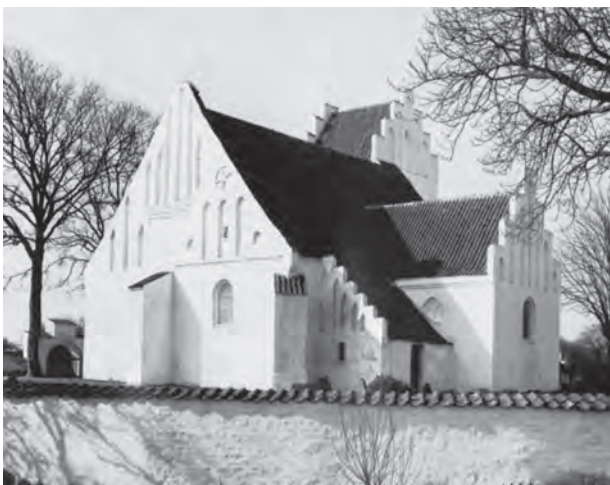
Fig. 6. Drøsselbjerg Kirke, set fra nordøst. Foruden tårnet foran skibets syddør blev kirken i middelalderen udvidet med et sideskib mod syd, forlænget mod øst og vest samt tilføjet et kapel og et sakristi på nordsiden. Efter Danmarks Kirker.

Praktiske motiver, topografiske som økonomiske, ligger uden tvivl bag en række af middelalderens desorienterede kirketårne men har næppe været tanken bag dem alle (fig. 6). Ved Drøsselbjerg Kirke (Løve Herred, Holbæk Amt) i Nordvestsjælland er tårnet placeret foran skibets syddør med våbenhus i tårnrummet på trods af, at kirken er bygget på en jævn og tør grund, og kirkens gentagne udvidelser og ombygninger i middelalderens sidste del modsiger behovet for et økonomisk overkommeligt tårnbyggeri.<sup>28</sup>

i Drøsselbjerg (fig. 6, 14).<sup>47</sup> Som kirketype fik hallekirken ikke den store udbredelse herhjemme, men parallelle sadeltage er ofte anvendt over sideskibe.<sup>48</sup> Når tårnet ved sydsiden af Drøsselbjerg Kirke er afsluttet af et sadeltag med nord-sydorienterede gavle, kan det opfattes som et bevidst forsøg på at bryde kirkens naturlige øst-vest-orienterede linier. Derved er der blevet skabt en rytme i bygningen, som også må være baggrunden for, at sideskibe er blevet udformet på denne vis.

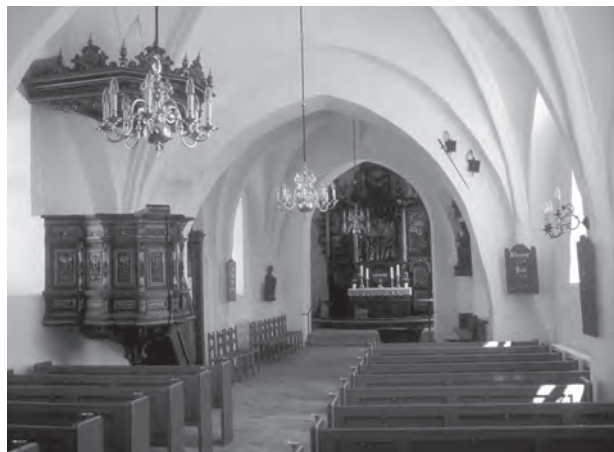
Fig. 9. Halk Kirkes indre, set mod øst. Koret er indrettet i tårnrummet, mens det romanske kor er inddraget i skibet efter nedbrydning af den oprindelige triumfmur. Derved er skibets østre del blevet smallere end den vestre. Foto: Th. B. 2004.

Tårnenes indretning som regulære kor og de romanske kors inddragelse i skibet er bemærkelsesværdig. Resultatet er blot blevet en udvidelse af skibet, der kunne være blevet realiseret langt enklere ved opførelsen af et vesttårn, forbundet med skibet ved en arkade, eller ved en regulær vestforlængelse. En vestforlængelse ville tilmed have sikret, at skibets østre del ikke blev smallere end den vestre, som det skete efter nedrivningen af de romanske triumfmure (fig. 9). I forhold til et traditionelt vesttårn blev in-

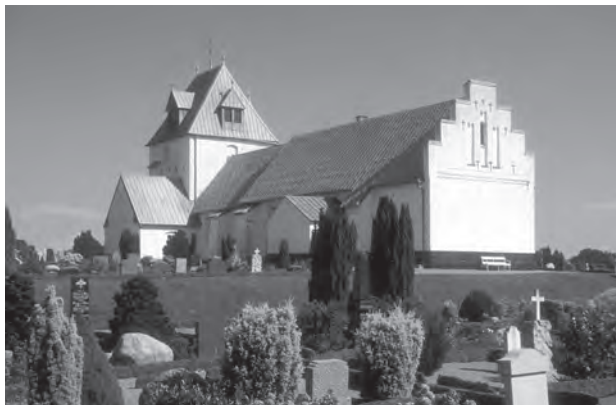
*Fig. 11. Halk Kirke, set fra nordvest. Terrænfaldet vest for kirken er sandsynligvis reguleret i nyere tid. Foto: Th. B. 2004.*

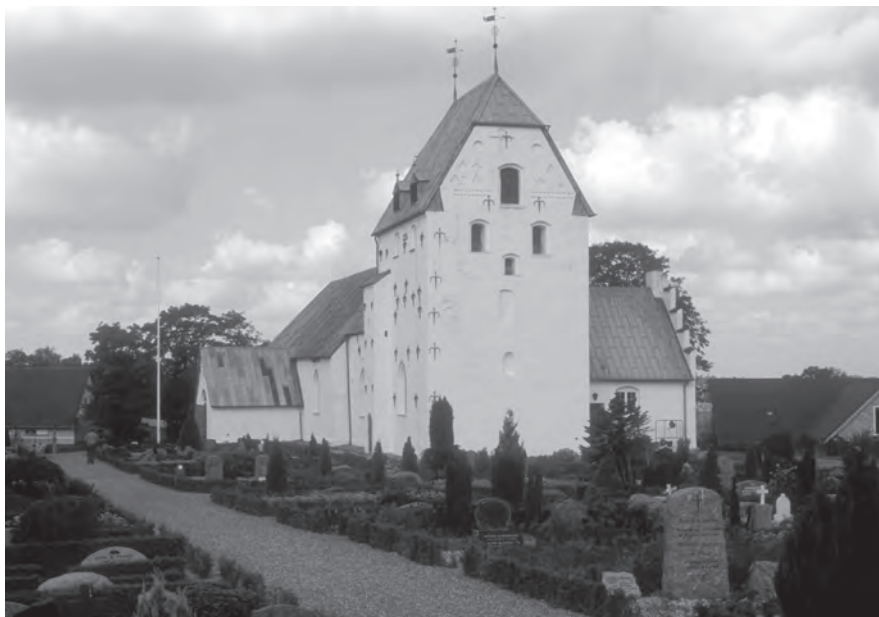
*Fig. 12. Stepping Kirke, set fra øst. Tårnet blev ved opførelsen forsynet med et sadeltag med helvalme, som i middelalderen omdannedes til halvvalme. Foto: Th. B. 2004.*

Tårnet i Hjerndrup adskiller sig tydeligst fra de øvrige ved sine spinkle dimensioner, bjælkeafdækkede tårnrum og adgang til mellemstokværket via en fritrappe på nordsiden (fig. 10).<sup>40</sup> En påvirkning fra Halk og Stepping ses dog ikke umuligt i tårnets spir, der herhjemme er en tagform, som kun undtagelsesvist optræder i tårnbyggeriet men visuelt har stærke minder om Halk og Steppings valmede sadeltage, der ligeledes er fåtallige på dansk grund.<sup>41</sup> Begge valmtage har oprindeligt været udformet med halvvalmede gavle, men endnu i middelalderen blev valmene i Stepping omdannet til halvvalme ved opsættelse af halvgavle mod øst og vest (fig. 12).<sup>42</sup> Ved nedrivningen var også tårnet i Tyrstrup forsynet med et sadeltag med halvval-

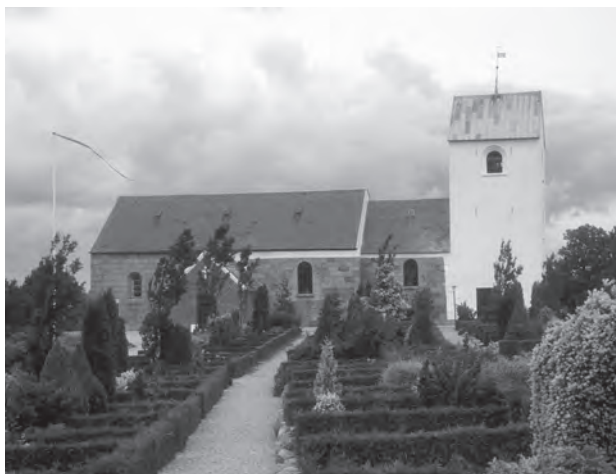
Fig. 13. Tv.: Gerlev Kirke, set fra syd. Foto: Th. B. 2004. Th.: Mariager Birgittinerklosterkirke omkring 1750, fra nordøst. Kirken reduceredes til dens nuværende udformning 1788-1789. Efter Lorenzen 1922.

ved færdiggørelsen i 1400-tallets anden del var en af landets største kirker. Af den stærkt reducerede klosterkirke er kun bevaret det vestligste parti med tårnet, hvis placering ved gavlen af det lave munkekor oprindeligt har givet indtryk af, at tårnet var rejst ved østgavlen af en romansk kirke (fig. 13: 2).<sup>50</sup> Den store klosterkirkes moderne arkitektur har formentlig været attraktiv, men tårnbyggerierne i Gerlev og Kærby kan også have været under indflydelse af de religiøse referencer, som var forbundet med birgittinerordenen. At påvirkningen er gået den modsatte vej, fra Gerlev og Kærby til Mariager, må derimod anses for usandsynligt. Selvom Birgittinerklosterkirker principielt skulle være kullede, har også ordenens klosterkirke i Maribo haft vesttårn, og de to klosterkirker danner således et fælles formsprog, der må have været accepteret indenfor ordenens strenge byggereglement.<sup>51</sup>
