De stående bygninger

Bygningsarkæologiske undersøgelser i Viborg gråbrødrekloster

Af Bianca Breum, Martin Risvig, Morten Larsen og Hans Krongaard Kristensen

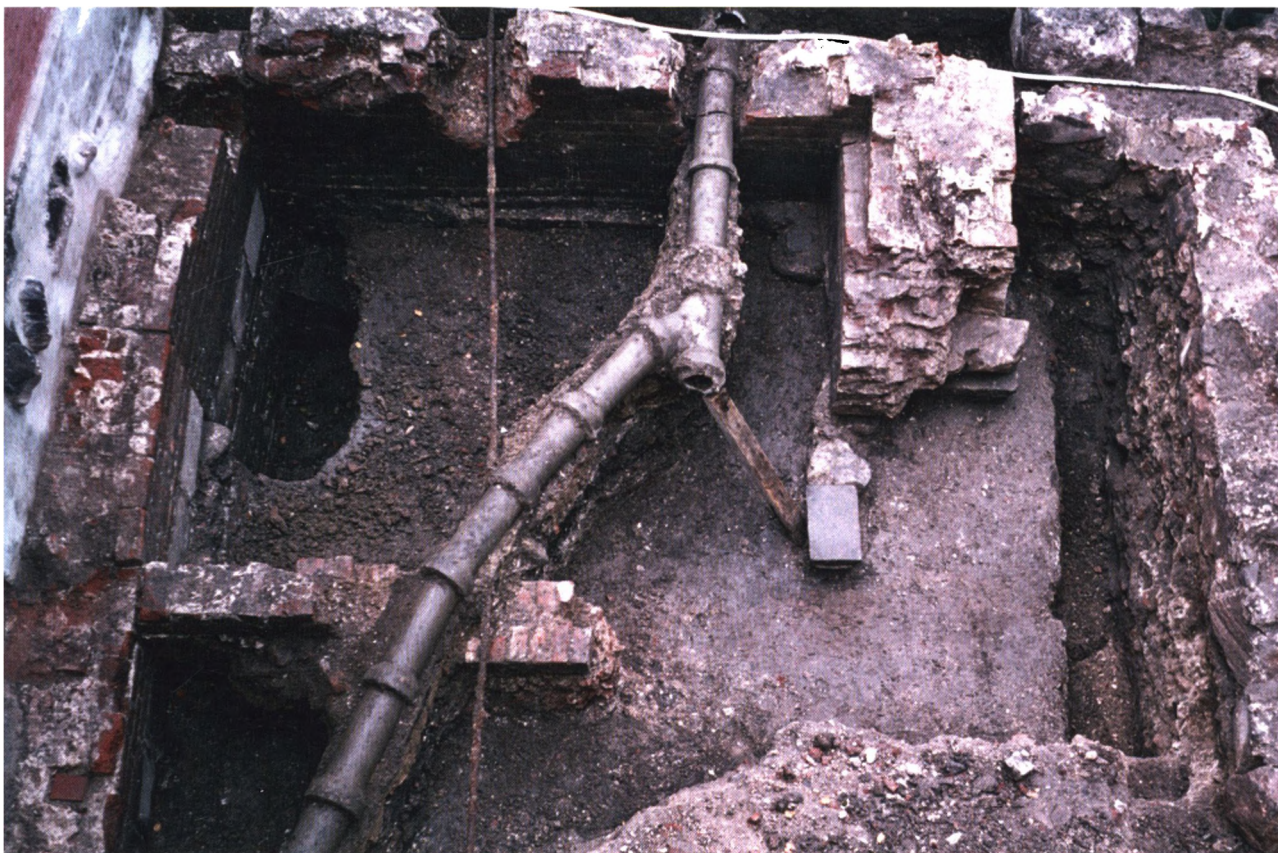
Fig. 1. Udgravningsfeltet nord for de bevarede klosterbygninger set ovenfra. Nord er opad. Foto: HKK 1976.

Vi vil begynde med de arkæologiske undersøgelser (fig. 1-2). Den væsentligste blev iværksat i september 1976, efter at anlæggelsen af en ny kloakledning blev stoppet af de antikvariske myndigheder, fordi en gravemaskine havde fjernet en lang række store kampesten fra fundamentet til den nedrevne del af bygning G. Til gengæld måtte man under udgravningen døje med den gamle kloakledning, der først kunne fjernes, når den nye var lagt, og som ses tydeligt på fotos og opmålinger. Da udgravningen blev videreført ud i strædet nord for klosterbygningen, blev den yderligere vanskeliggjort af overraskende mange ledninger (se fig. 3).

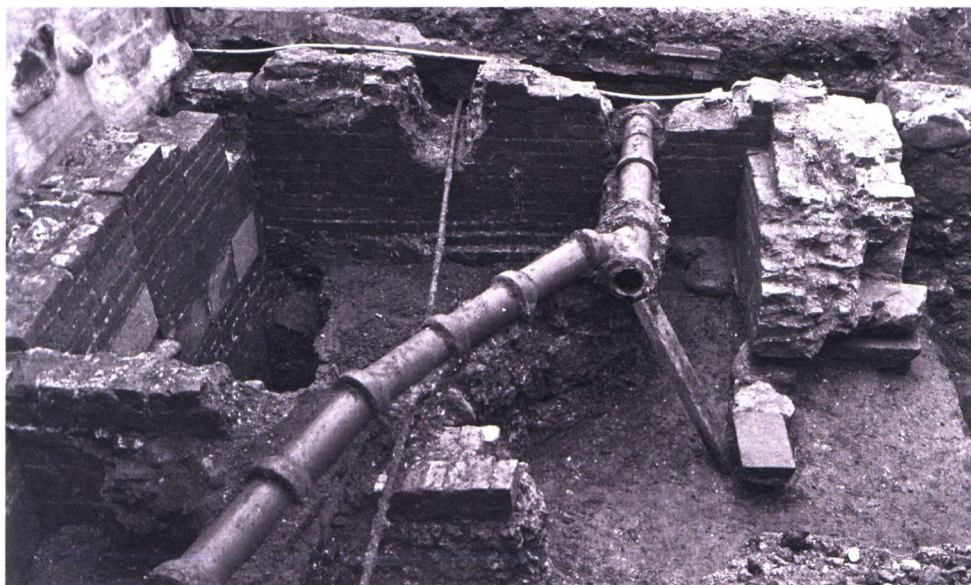
Fig. 8. Det indre af bygning C set fra syd. I venstre side ses syd-østhjørnet af bygning D, hvoraf et par meter indgår i bygning C. I forgrunden ses rester af en let skillevæg. Foto: Erik Levin Nielsen 1976.

I udgravningsfeltet i 1976 indgik også bygning C's nordgavl og lidt af østmuren. Af østmuren var dog kun de nordligste par meter bevaret (fig. 8). Længere mod syd var både murværk og fundamenter fjernet – formentlig til genbrug i den nye østmur (fig. 9). De to murstræk var opført i forbandt i nordøsthjørnet, hvorimod der ikke var forbandt mellem nordgavlen og det ældre murværk fra bygning D. Faktisk var der i den øverste del af det bevarede murværk en sprække på 6 cm mellem de to bygningsdele. Der er lidt forskel på vestmuren og så gavl og østmur, men dog så mange ligheder, at alle dele må opfattes som samtidige. Både nordgavl og østmur var funderet ca. 80 cm lavere end vestmuren i bygningen, hvilket hænger sammen med det faldende terræn.

På tværs af bygningen påvistes en spinkel skillevæg af en hel stens bredde (se fig. 8). Over et brokkefyldt fundament var det nederste lag munkesten lagt som et rulskifte sat i ler. Det øverste bevarede lag tegl var dog lagt i mørtel. Der blev ikke fundet noget gulv, men et kompakt lerlag opfattes som underlag for et teglstensgulv (se fig. 9). Derimod var der store mængder af nedbrydningsmaterialet, hvoriblandt der var

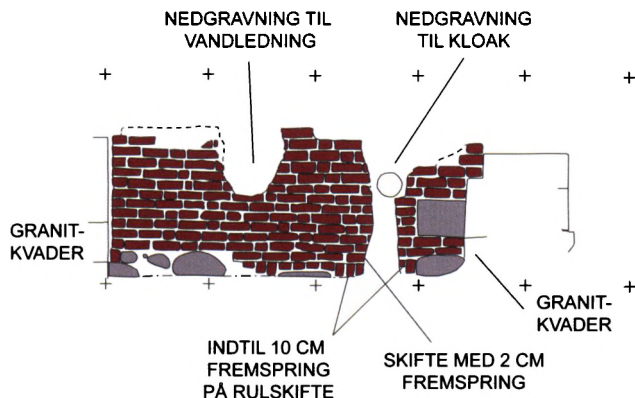
Fig. 10. Opstalt af indersiden af nordgavlen på bygning C. Opmåling: HKK 1976, retegning ML 2018.

Indersiden af nordmuren havde ikke et skifte granitkvadre over soklen, kun et enkelt op mod østmuren, hvor kvaderen var placeret over to munkestensskifter (fig. 10). Derimod var der et skifte med granitkvadre i østmuren både ind- og udvendig direkte over fundamentet. Muren var i øvrigt opbygget af velbrændte ensartede munkesten i formatet 8-9 x 12-12,5 x 25,5 cm – 10 skifter udgør ca. 96 cm. På østmurens yderside var der vekslende røde og grågule skifter, mens der kun var røde sten på indersiderne (fig. 11). Fugerne var ret tykke (op til 1,5 cm) og forneden kendetegnet ved skråfugning med fremspring oven til. I de øvre skifter var der spor efter ridsfugning. Nordgavlen havde en tykkelse på 80 cm, hvilket også gælder for østmurens øvre del, hvor dog den nederste meter var 100 cm bred. Ca. 2 m fra nordøsthjørnet var der en fremspringende kvader i fundamentet, der tolkes som hørende til et fremspring om-

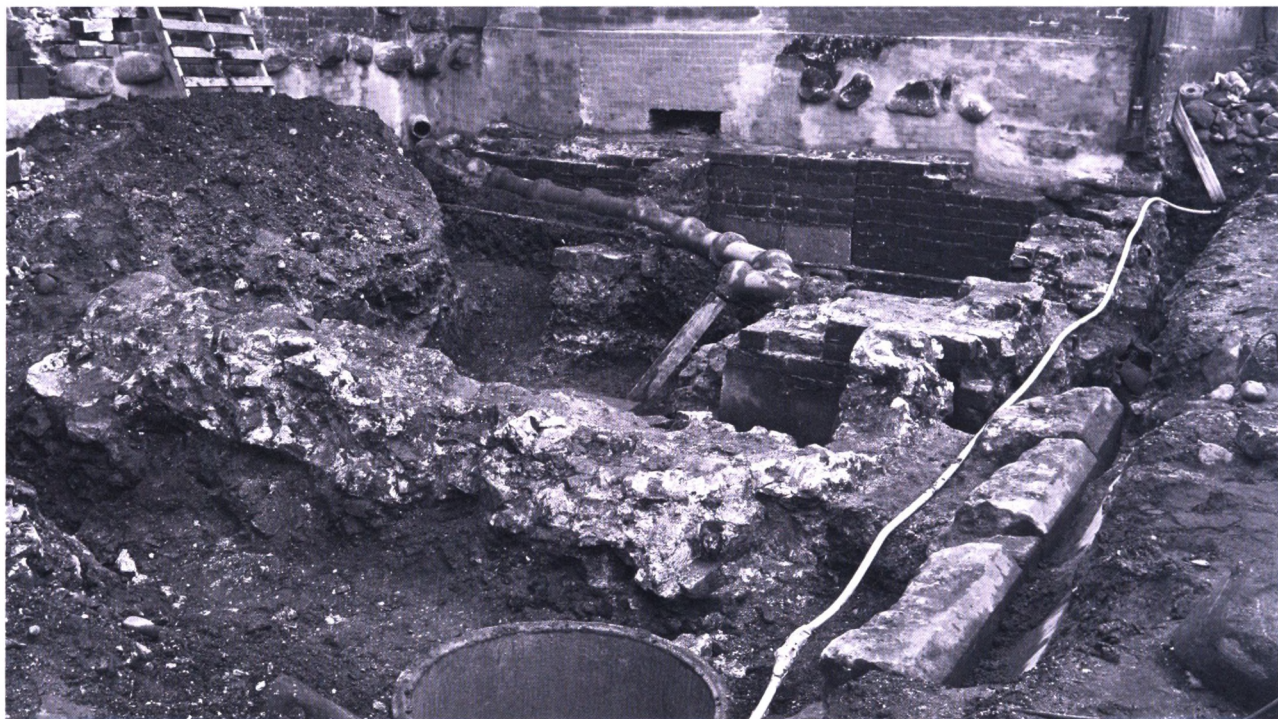
Fig. 12. Udgravningsfeltet set fra nordøst. I forgrunden fundamenter til bygning G. Til højre ses genbrugte sokkelkvadre udnyttet til stræbepillen og det ekstra parti af nordgavlen. Foto: Erik Levin Nielsen 1976.

bygning C, mens østmuren var forskudt mod øst (fig. 12). Årsagen til fjernelsen af det meste af østmuren i bygning C, må findes i ønsket om en bredere fløj. Af denne fandtes ved udgravningen mod nord kun fundamenterne. Der var dels tale om en kort fortsættelse af nordgavlen i bygning C, hvor fundamentet fortsatte til en stræbepille og dels fundamentet til en ny østmur, som efter alt at dømme fortsætter under østmuren i bygning G. Fundamentet var dannet af solide kampesten der var nedlagt i mørtel (fig. 13). Bunden af fundamentet var nedgravet i opfyldningslag med tilført ler og nedbrydningsmateriale. Funderingen har næppe været alt for stabil og må utvivlsomt opfattes som årsag til, at denne del af bygningen på et tidspunkt blev revet ned. I det korte fundamentstræk mod nord og i stræbepillen var ydersiden af det øverste bevarede lag sat af genbrugte sokkelkvadre med skråkant af granit.⁷ I øst var den modsvarende stenrække fjernet ved udgrav-

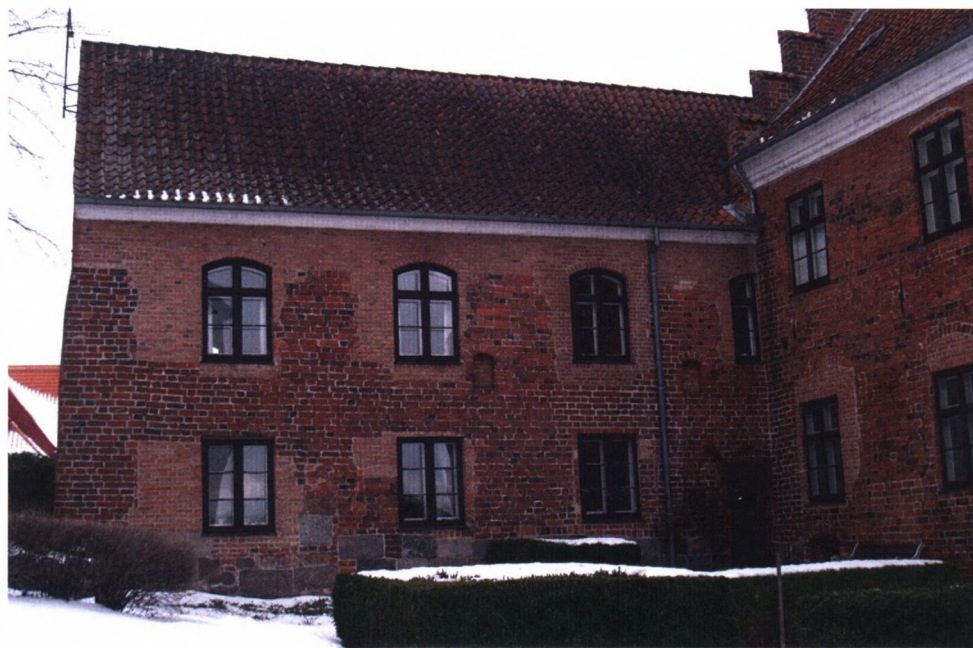
Fig. 17. Bygning G set fra øst. Murværket er præget af mange ombygninger og forskelligt materiale. Hovedparten af soklens genanvendte granitkvadre opfattes som benyttet ved støjens opførelse, og der ses et rulskifte ved overgangen til munkestensmurværket. I underkanten af nutidens store vinduer i andet stokværk, ses de små fladbuede åbninger i tilmuret stand. Foto: HKK 2013.

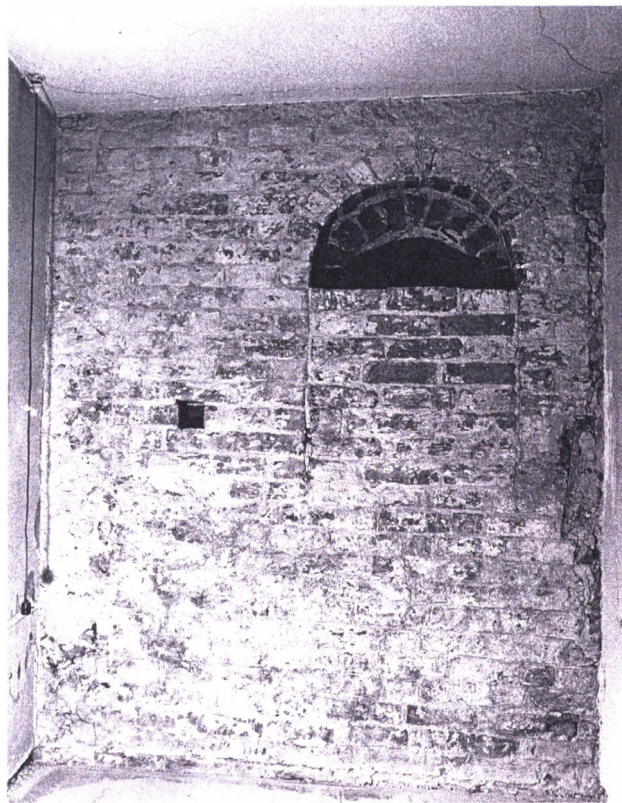
Fig. 18. Delvis afdækket vinduesåbning i bygning G's tredje stovværk set fra bygning J. Den falsede åbning er sikkert tilmuret i forbindelse med opførelsen af salsetagen i Christian III's udvidelse, hvorved åbningen mistede sin betydning. Foto: Erik Levin Nielsen 1976.

Bag tilbygningen J befinder sig rester fra et tredje stokværk på bygning G (planche 4 & 5 og fig. 18). Her findes et rimeligt velbevaret vinduesåbning og spor efter et magen til. Vinduerne er rundbuede med fals på ydersiden, mens falsen på indersiden opad afsluttes med en fladbue. Den fladbuede indfatning kunne måske tale for, at åbningerne har været lukket med luger. Udenfor tilbygningen er der ikke spor efter tredje stokværk bortset fra, at det fra nordsiden af fløj J/K og den nuværende nordgavl på bygning G tydeligt ses, at lodfugen ved tilbygningen fortsætter næsten til gesimsen på fløj J (planche 8 & fig. 19).

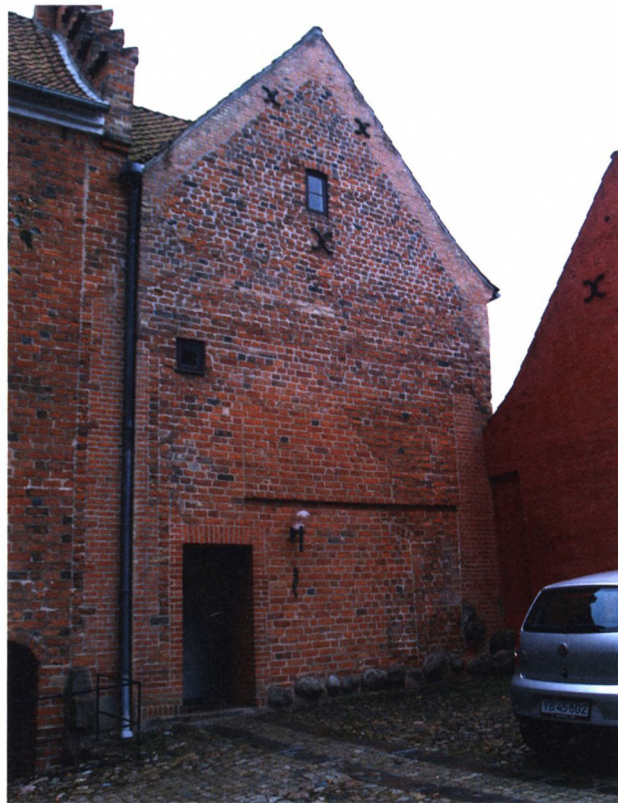
Fig. 19. Nordgavlen på bygning G. Østmuren er markeret meget pædagogisk, så det fremgår, at der er tale om en kassemur med munkestensskaller og udfyld. Ved både øst- og vestmuren ses et indvendigt tilbagespring ved etageadskillelsen, der også er markeret med et vandret bånd tværs over skillevæggen. Denne er i øvrigt præget af mange reparationer. Foto: HKK 2009.

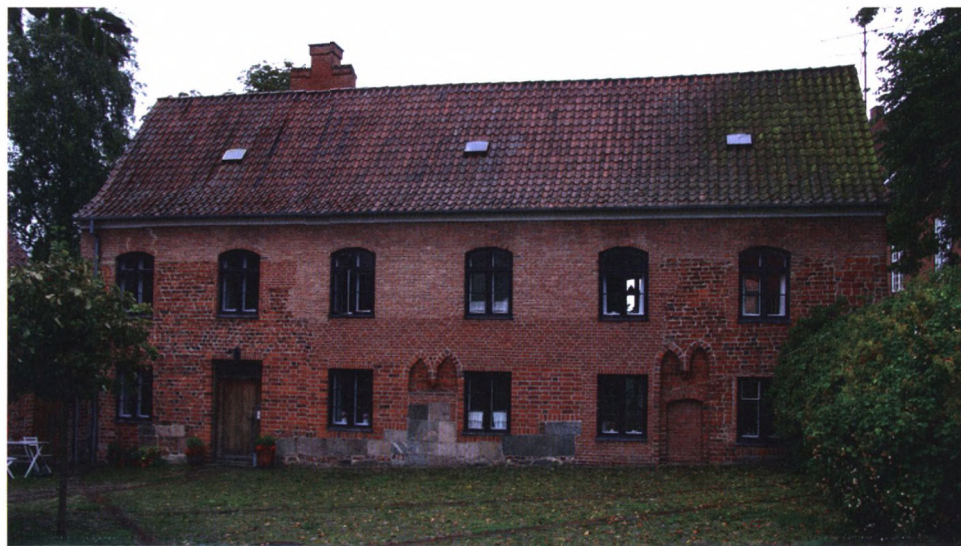
Fig. 20. Bygning G's vestfacade. Muroværket afslører gentagne ombygninger og reparationer. Foto: HKK

Husets vestmur er meget ombygget og består af flere afsnit (planche 6 og fig. 20). Kun meget få steder kan man genfinde oprindeligt murværk. Til gengæld kan man ud fra de moderne stens forskellighed i diverse

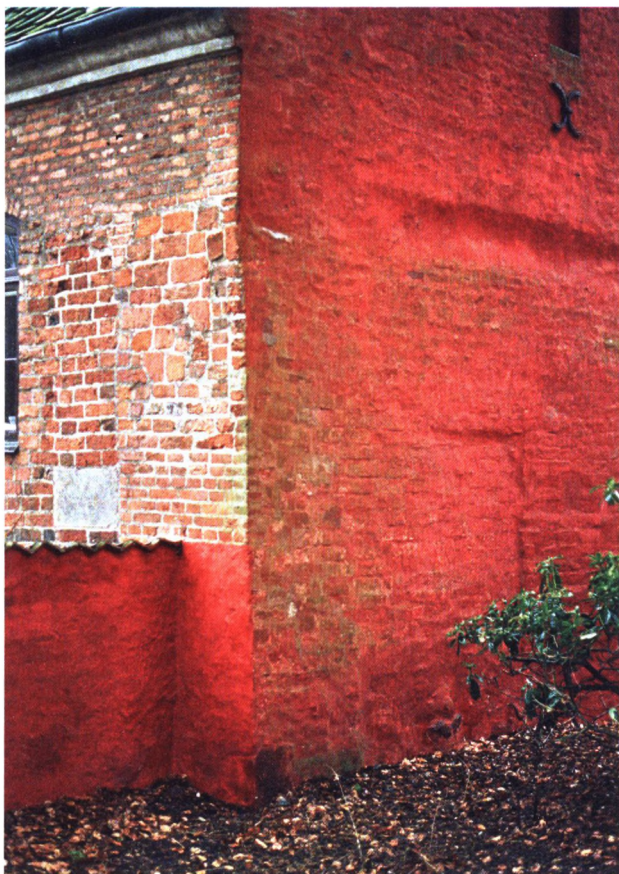
Fig. 21. Den sydligste del af vestfacaden på bygning G med vestmurens afslutning med hjørnekæde op mod den forsvundne mur fra nordfløjen (bygning E2). Foto: HKK 1994.

Mod nord er muren afbrudt, mens den mod syd har været opført op mod den egentlige nordfløjs nordmur uden forbandt. Her ses en tydelig hjørnekæde op mod den forsvundne mur (fig. 21).

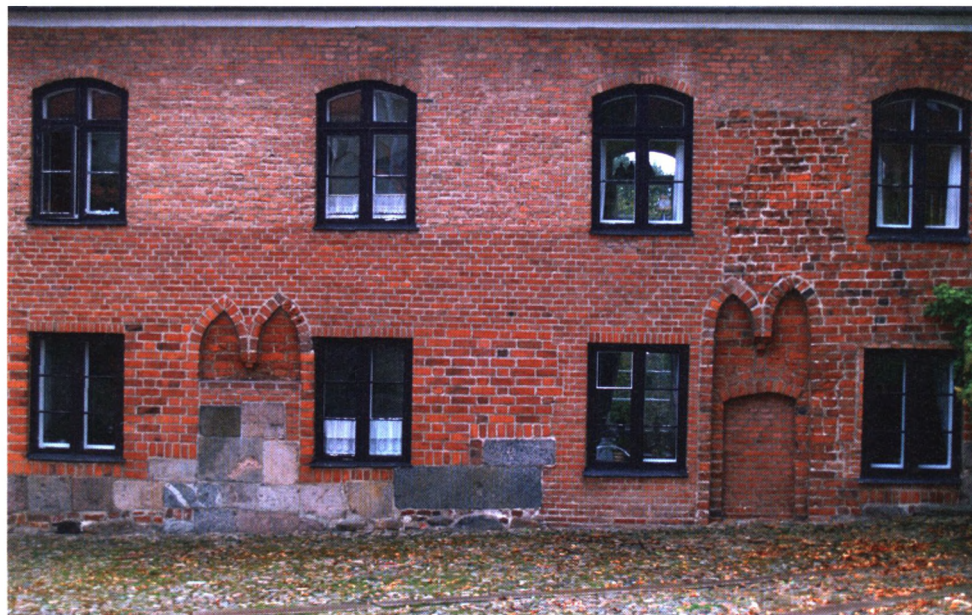
Fig. 22. Udsnit af bygning G's vestfacade med de to tilmurede døre. Foto: HKK 2009.

Der har været to middelalderlige døre i vestmuren (planche 6 og fig. 22). De er i dag tilmuret lidt forskelligt, men dørene synes oprindeligt at have været ens. Af den bedst bevarede ses en fladbuet dør med et prydskifte af bindere over døren og omgivet af en fals, der opad afsluttes i en dobbelt spidsbue, således at der over døren er et stort spejl. De to bueslag hviler på en lille profileret konsol. Motivet er ikke ukendt blandt senmiddelalderlige bygninger i Nørrejylland. Et nærliggende eksempel ses på Helligåndshuset i Randers, hvor motivet dog er lidt mere forfinet. Der er ikke spor efter vinduer eller åbninger svarende til østmurens, men det er også kun i den allersydligste del af muren, hvor der ses middelalderligt murværk, som når højere op end døråbningerne.

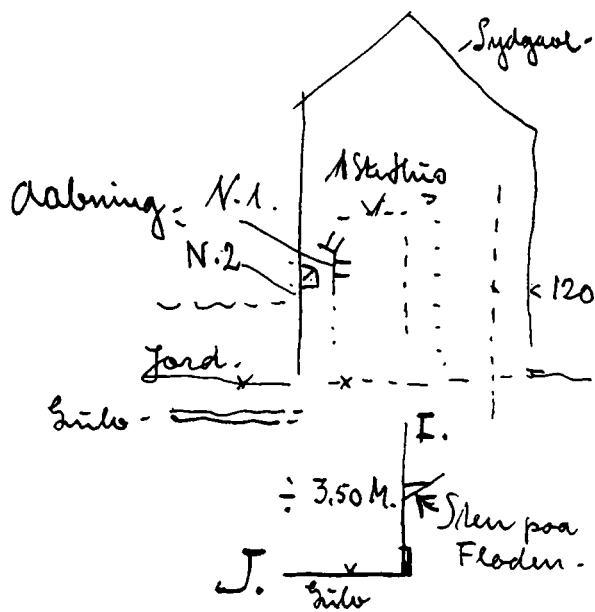
Fig. 23. Skitse af de observerede stik og vanger fra åbninger eller nicher i bygning G's sydgavl. Tegning: Charles Christensen 1935.

Sydgavlen i bygning G blev ikke grundlæggende undersøgt i 1976-77. Derimod blev ydersidens puds og kalk afbanket af Charles Christensen i 1935.¹⁴ Det kunne i den forbindelse konstateres, at gavlen var bygget op mod den østre langmur uden forbandt, og at denne mur fortsatte mod syd. Således var situationen slet ikke mod vest. Her var det tværtimod gavlmuren, der fortsatte forbi bygningens vestmur. Ud for flugten af denne vestmur påvistes rester af to åbninger (dvs. vanger og stik), der havde efterfulgt hinanden (fig. 23). Den ældste og højest placerede havde haft et fladbuuet stik, mens den yngre, der var anbragt i tilmuringen af den ældste, formentlig var

opført med kurvehankbuet stik. Åbningerne var placeret således, at man må forudsætte, at gavlmuren engang fortsatte vestpå. Det er uklart, om de pågældende spor tilhører gennemgående åbninger eller måske mere sandsynligt nicher. Den relative kronologi for bygning G vurderet ud fra sydgavlen er derfor, at østmuren er ældst, herefter kommer sydgavlen (som en del af et længere murstræk) og yngst er vestmuren.

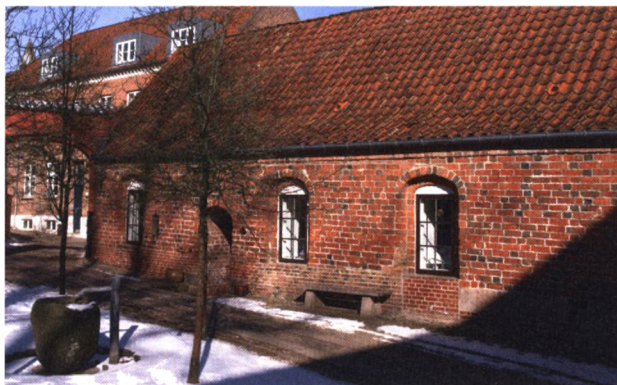
Fig. 25. Bygning H set fra gårdspladsen. Der er tydeligvis sket udskiftning af murværket i bunden med små sten, men også i munkestensmurværket er der foretaget omhyggelige reparationer. Foto: Morten Larsen 2012.

Bygning H udgør vestenden af det stående nordfløj (fig. 25). Bygningen er i nyere tid blevet ganske decimeret af omfattende ombygninger. Det middelalderlige murværk er afgrænset mod øst af en fint muret hjørne, og spor på indersiden godtgør, at den oprindelige gavlmur er blevet nedrevet i forbindelse med

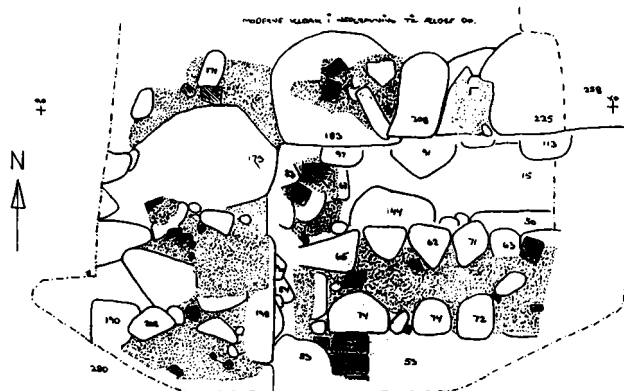
Fig. 26. Plan af nordvesthjørnet på bygning H. Opmåling: Mogens Vedso 1985.

sammenbygningen med bygning I.²¹ I vestenden er sydmuren afgrænset af den i nyere tid konstruerede portgennemgang samt fløjens nye vestgavl, men arkæologiske undersøgelser vest for klostret påtraf i 1985 resterne af bygningens nordvesthjørne (fig. 26).²² Den oprindelige bygning har således haft de indvendige mål ca. 5,7 x 19,2 m.

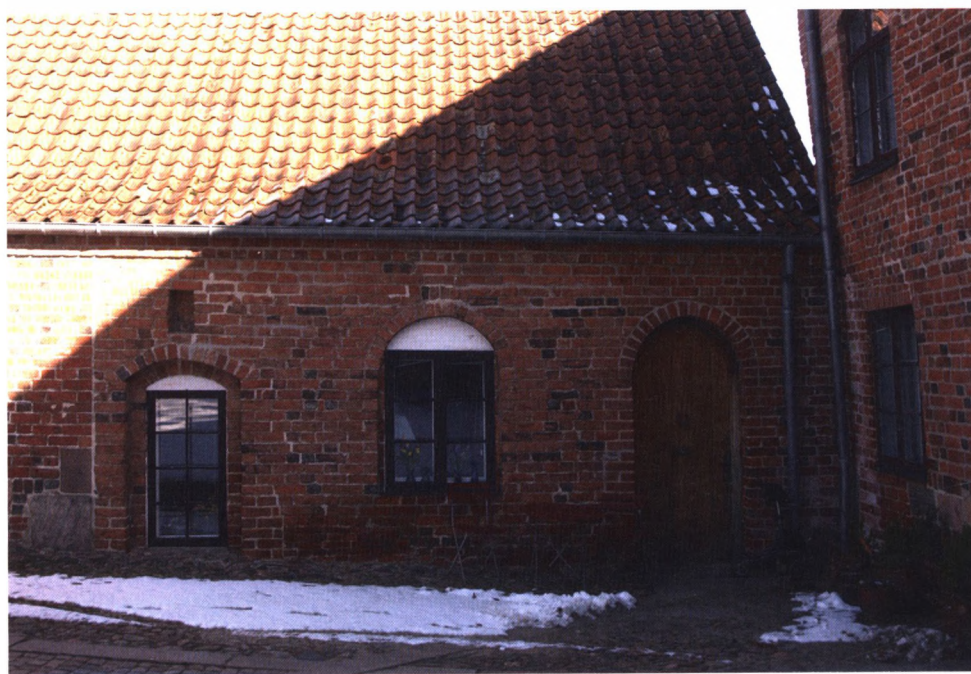
Fig. 28. Bygning I set fra gårdspladsen. Oprindelig var døren til højre et rundbuet vindue, mens det fladbuede vindue til venstre var en dør. Foto: Morten Larsen 2012.

Den korte middelalderlige sydmur er overvejende rejst over et fundament sat af kamp, med enkelte indslag af genanvendte kvadre (planche 10 og fig. 28). Sokkelmarkering kan ikke i dag spores på bygningens yderside, men i forbindelse med restaureringen i 1976 blev der på indersiden konstateret et rulskifte, der markerer overgangen fra fundament til murmasiv (se planche 11).

I dag er bygningen gennembrudt af et rundbuet vindue flankeret af en fladbuet og en rundbuet dør, om end denne disponering ikke svarer helt til de middelalderlige forhold. Den fladbuede dør mod vest er muret af munkesten og var frem til 1976 tilmuret, hvorefter den blev genåbnet i forbindelse med restaureringen. Vangernes nedre partier konstateredes da at være ommuret. De to østligste murgennembrydninger var begge oprindeligt vinduer, og er

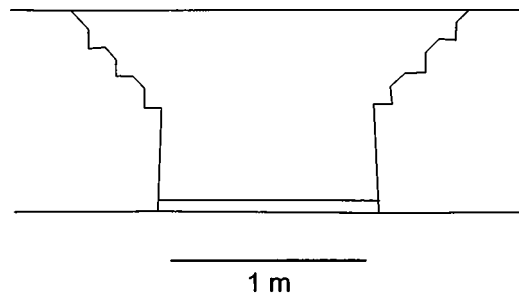
Fig. 29. Snit af falsen i det vestlige vindue i bygning I's sydfacade. De mange fals har ført til forskellige overvejelser, hvorvidt dette er den oprindelige inderside, men ingen arkæologiske spor modsiger dette. Tegning: MI. 2012.

karakteriseret af en række særegne træk. De er meget store med lavliggende sålbænk og afsluttet med rundbuet stik (fig. 29). Vangerne er på ydersiden blot karakteriseret af en simpel fals, om end de på indersiden har haft en raffineret profilering. Det blev iagttaget ved restaureringen i 1976, at de flerfalsede sider havde fået de yderste hjørner af falsene afhugget.

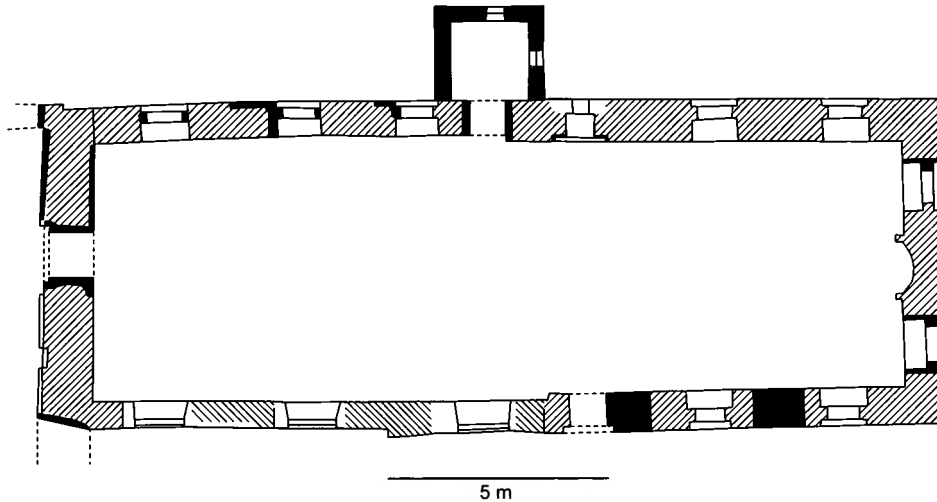
Fig. 30. Plan af bygningerne J + K. Rentegning MI. 2018 på baggrund af Erik Levin Nielsens iagttagelser.

Ved middelalderens slutning blev der opført en kort bygning i to stokværk på østsiden af bygning G. Formentlig er kun sydmuren af den oprindelige bygning bevaret i det nuværende hus (fig. 30). Den forholdsvis tynde mur (60 cm) er mod vest bygget op mod en

Planche 2. Stueplan i de bevarede bygninger. Detailplaner af bygning G ses i fig. 16, af bygning H + I i fig. 24 og af bygning J + K i fig. 30.

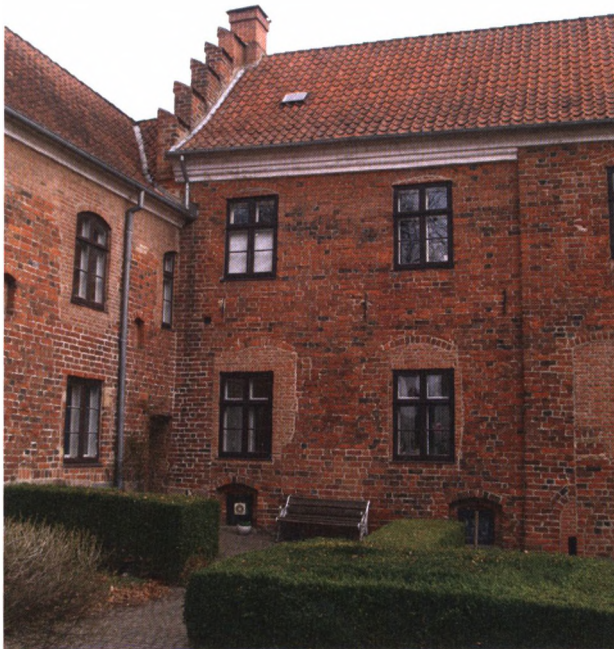
Fig. 31. Sydsiden af bygning J. Til venstre ses, at husets sydside er rejst i forlængelse af stræbepillen på bygning G. Til højre lidt af det fremspringende parti omkring porten. Terrænet er i tidens løb hævet, således at vinduerne i nederste stokværk ligner kældervinduer. Foto: HKK 2013.

Der er bevaret to regulære, men forholdsvis små, falsede og fladbuede vinduer i det nederste stokværk, og formentlig har der været tre måske lidt større i øverste stokværk, hvor de senere er opslugt af store vinduer (planche 14 & fig. 31). Den oprindelige højde (uden gesims) antages at ligge ved vederlaget for stikket over vinduerne i den nuværende stueetage.

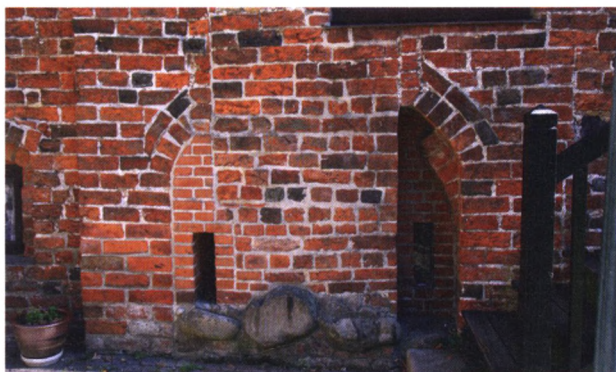
Fig. 32. Den tilmurede port i sydmuren på bygning J. De små vinduesåbninger er indsat ved restaureringen 1947-49. Foto: HKK 2017.

Den østligste del af sydmuren springer en halv sten frem i forhold til resten af muren. Her var der en rundbuet port, der yderst var overdækket med et halvstensstik med løberprydskifte. Bagved er der rester af et laversiddende stik, der udgår direkte fra portens vanger (fig. 32). Øst for porten ved afslutningen af bygningen er der rester af en mur gående mod syd, der er opført i forbandt med sydmuren i bygning J. Muren, der er ca. 75 cm tyk og tilsyneladende opført i fuld mur, har ikke haft samme højde som bygning J, men må være afsluttet i højde med stikket over porten. Ved udgravningen i 1976 kunne muren blot følges ½ meter ud i haven (se planche 1). Muren var opført på et fundament af kampesten, som også var fjernet længere væk fra bygningen. Der kunne til gengæld påvises et kompakt lag af brokker i fundamentgrøften (fulgt til en kloakgrøft ca. 2 m syd for bygning J). Brokkelaget blev dengang opfattet som nedbrydningsmateriale efterladt efter fjernelsen af muren. I dag bør brokkerne nok betragtes som et egentlig fundament under det øverste lag kampesten.

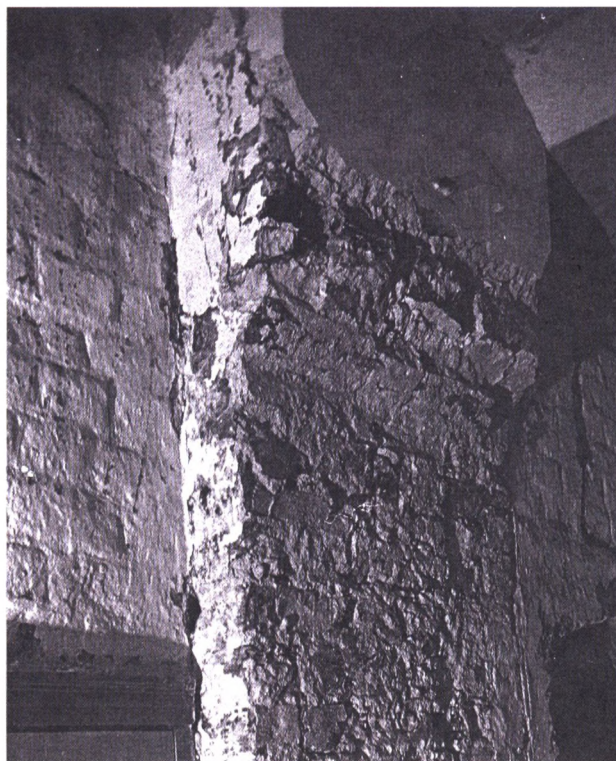
Fig. 33. Resterne af østgavlen på bygning J. Det ses, at der er lavet vederlag til et stik over en dør i forbindelse med opførelsen af bygning K. Foto: Erik Levin Nielsen 1976.

Østgavlen på bygning J er stort set væk i dag. Ved restaureringen påvises rester af den i begge langvægge, dels et ar mod syd og dels som et lille fremspring i nord (begge ca. 80 cm brede) efter gavlen (planche 13 og fig. 33). Gavlen blev fjernet i flere omgange. I 1680 var der hugget to store åbninger i muren, så der blev forbindelse mellem syge- og kirkestuen.²⁷ Formentlig forsvandt resterne ved en stor ombygning af klostret i 1947-49.²⁸

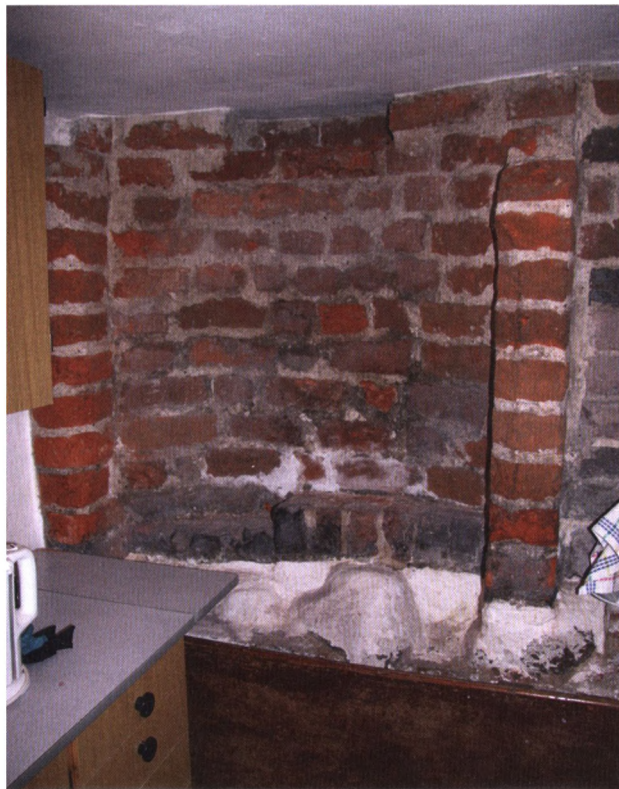
Fig. 34. Rester af en kamin i nederste stokværk i bygning J. Vangerne, bagvæggen og begyndelsen på skorstensløbet er rimeligt velbevaret. Sænkningen af etageadskillelsen har til gengæld ødelagt kaminens kappe. Foto: HKK 2017.

I forbindelse med tilføjesen af bygning K under Christian III blev der foretaget betydelige ændringer i bygning J. Nordmuren blev antagelig helt nybygget på dette tidspunkt. Senere har ændringer i etageadskillelsen betydet, at nederste stokværk har fået kælder karakter. Rester af en kamin op mod syd muren viser dog, at stokværket oprindeligt har været benyttet som bolig (planche 15 og fig. 34). Kældergulvet er

sænket og murværket undermuret samtidig med, at det sænkede loft har fjernet kaminkappen. Vangerne er bevaret med hulkehl ind mod kaminens åbning. Ligeledes er bagvæggen i kaminen og begyndelsen på skorstensløbet bevaret her i nederste stokværk. Fortsættelsen af skorstensløbet blev i 1976 påvist i syd muren i andet og tredje stokværk (k på planche 15). Det gælder i øvrigt også for vinduerne i nederste stokværk, at den nuværende etageadskillelse skærer hen over toppen.

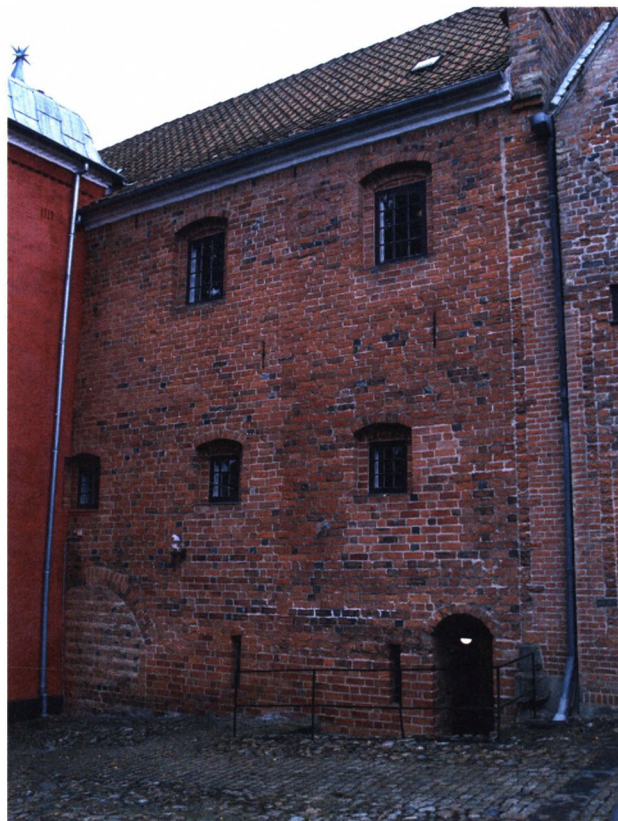
Fig. 35. Nordmuren på bygning J. I tidens løb er terrænet hævet, så nederste stokværk har fået mere kælder karakter. Vinduerne i andet stokværk er stærkt restaurerede i det ydre, men efter ret sikre spor. Vinduerne i tredje stokværk var bedre bevaret. Foto: HKK 2009.

murværket mellem andet og tredje stokværk (planche 12 og fig. 35). Facademuren mod nord var i tidens løb blevet stærkt forvansket i de nedre dele. Her blev der i forbindelse med ombygningen i 1976-77 gennemført en omhyggelig restaurering med stor anvendelse af gamle munkesten, således at man i dag vanskeligt kan skelne mellem restaureret murværk og det egentligt velbevarede murværk, der var gemt under loftsrummet i en tilbygning fra 1800-tallet. I nederste stokværk (kælderen) er der i dag foruden kælderøren to smalle lysglugger, der lukker bunden af de oprindelige nicher på indersiden. I andet stokværk er der rekonstrueret tre fladbuede og falsede vinduer. Stikket til det vestligste var bevaret, ellers er rekonstruktionen udført på baggrund af vinduesnicherne på murens inderside. Vinduerne havde samme størrelse som vinduerne i "Kongens Kammer" i bygning K, blot var der ikke spidsbuet spejl på ydersiden (planche 13). I øverste stokværk (tredje) er der to store fladbuede vinduesåbninger svarende til de øvrige vinduer i den store sal – herom nedenfor under bygning K. Det ene vindue var tilmuret det anden åbning forsynet med et nyt vindue, men ellers velbevaret.

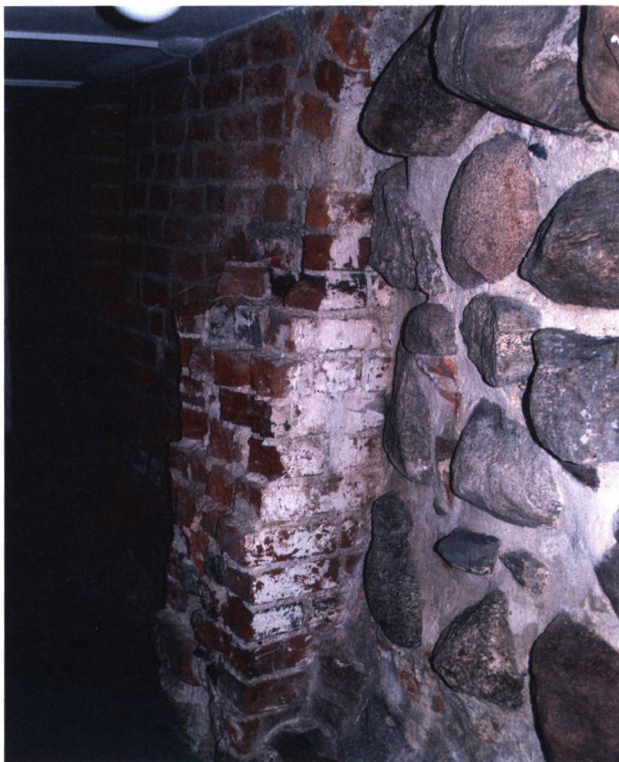
Fig. 36. Den tilmurede portåbning i nordmuren af bygning J set indefra. Der er bevaret en lille rest af den mur, som har båret tøndehvælvet over portrummet. Foto: HKK 2009.

Mod øst har der i det nederste stokværk været et lukket portrum, som var overdækket med et tøndehvælv. Portåbningen mod nord har været lidt bredere end mod syd, således at portrummet havde en svag tragtform (planche 1, 14 & 15 og fig. 36). Mod nord ser det ud til, at tøndehvælv er ældre end nordmu-

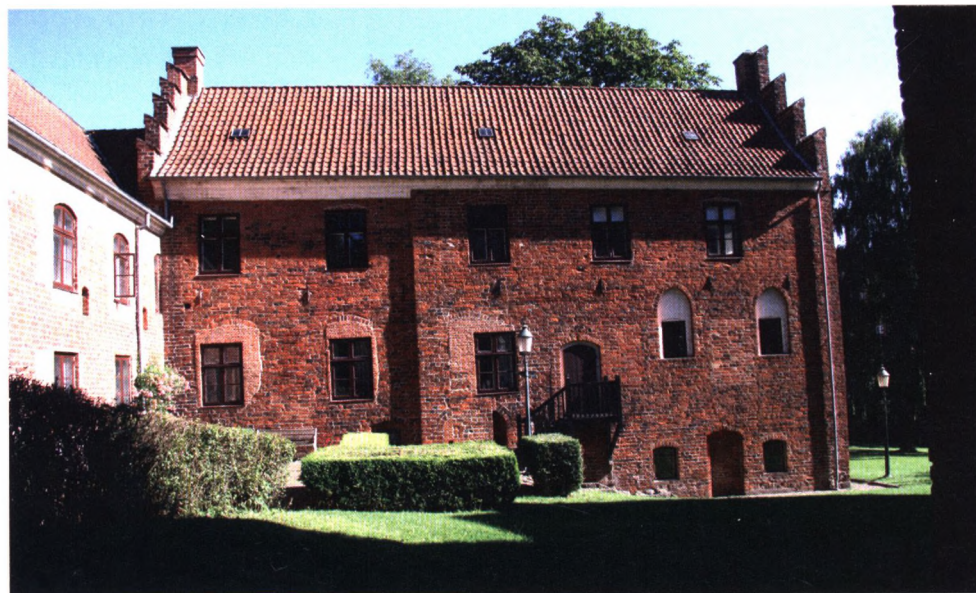
Fig. 38. Vinduer og en tilmuret dør mod syd i nederste stokværk i bygning K. Døren er velbevaret, og der er ingen tvivl om, at den har været flankeret af vinduer. De har blot været lidt mindre end de nuværende. Foto: HKK 2013.

I det nederste stokværk er der et vindue og en dør mod øst, og mod syd er der to vinduer, som flankerer en tilmuret dør. Den tilmurede dør på sydsiden er helt sikkert oprindelig, mens vinduerne er omdannede (fig. 38). Vinduet mod øst er udvendigt afsluttet med et vandret stik, og vangerne er tydeligvis indføjjet i ældre murværk. Indvendigt ses derimod, at vinduet er afsluttet med en oprindelig niche med en bredde på 70 cm overdækket med en flad bue (fig. 39). Formentlig har vinduesåbningen udad været betydeligt mindre end nu. Døren er afgjort ny. Også for det to vinduer på sydsiden gælder det, at de indvendigt består af en dyb niche (55 cm dyb frem til et område med overhugget murværk) med fladbuet afdækning. På ydersiden, hvor vinduerne er afsluttet med en fladbue, er vangerne tydeligvis skåret gennem oprindeligt murværk, så også her gælder det, at vinduerne på ydersiden oprindeligt har været betydeligt mindre.

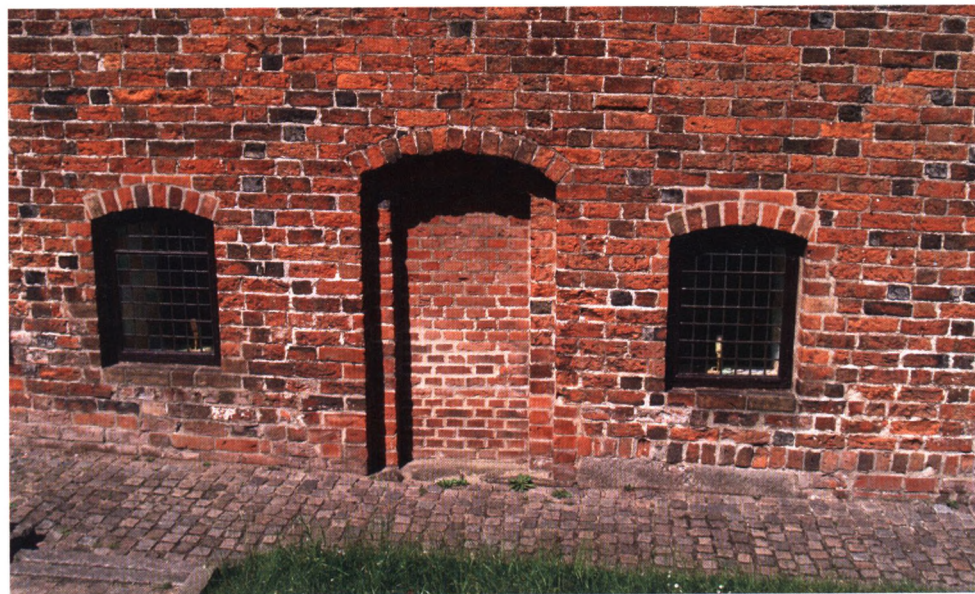
Fig. 37. Sydsiden af udløberfløjen omfattende bygningerne J og K. Foto: HKK 2017.

I 1530'erne blev udløberfløjen J udvidet mod øst med en bygning i tre stokværk, hertil kom en ombygning af nordmuren i bygning J og en ekstra etage på denne bygning (planche 12, 14 & 16 og fig. 37). Bygningen er opført af velbrændte munkesten med formatet 8,5-9 x 12-13 x 26-27 cm, og hvor 10 skifter udgør 96 cm. De mørkebrændte sten er fortrinsvis anvendt som bindere. Der er rygfuger med ridser i stødfugerne og i de tykke fuger. Murtykkelsen er i nederste stokværk 100 cm (i østgavlen dog 105 cm). I andet stokværk er murtykkelsen 90 cm og øverst er den ca. 75 cm, dog 90 i gavlen.

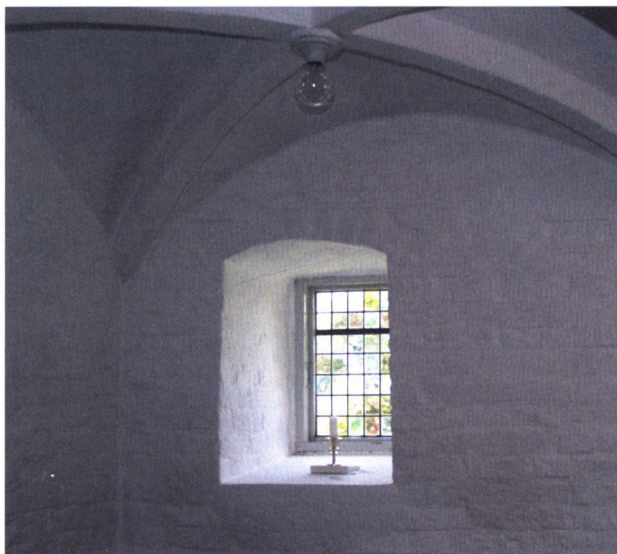
Fig. 39. Vindue i nederste stokværk i østgavlen på bygning K. Vinduesnichen er velbevaret, men der mangler en fals omkring vindueslysningen. Overhvelvningen er sen (1800-tallet). Foto: HKK 2013.

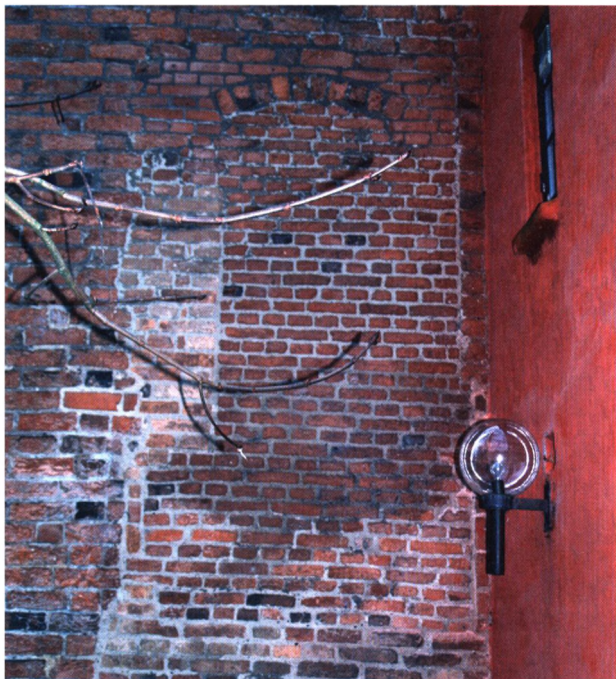
Fig. 44. Spor på nordsiden af bygning K efter den forsvundne hemmelighed. Foto: HKK 2009.

Med ombygningen af bygning J har man haft en bolig med en såkaldt midtforstueplan (planche 2 og fig. 43). Med indgang udefra nogenlunde midt på sydmuren var der adgang til en forstue på tværs af bygningen, som endte i en hemmelighed på ydersiden af nordmuren (fig. 44). Fra forstuen har der været adgang mod vest til en stue på 53 m² og et kammer mod øst på godt 36 m².

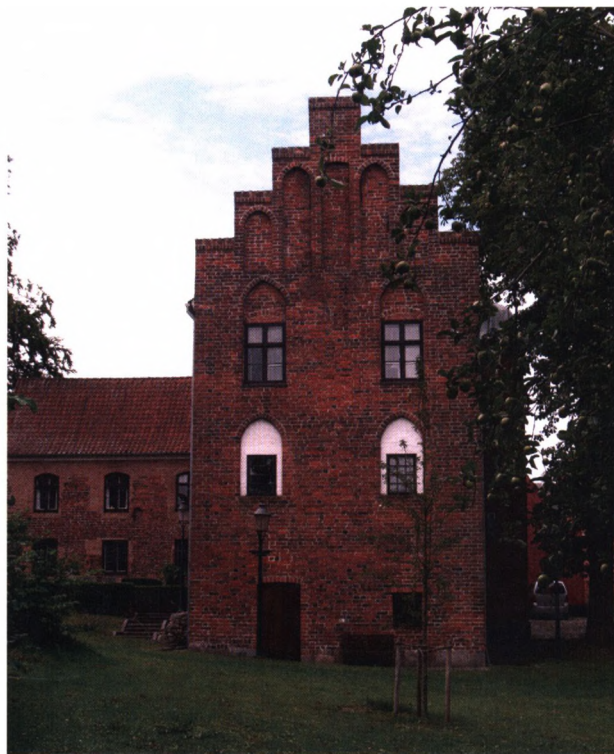
Fig. 45. Østgavlen på bygning K. Set fra øst, er det tydeligt, at bygningen har tre etager. Gavltrekanter virker meget velbevaret, men man vil tro, at den øverste kamtak med skorstenen er ommuret, hvorved den spidsbuede højblænding er gjort fladbuet. Foto: HKK 2013.

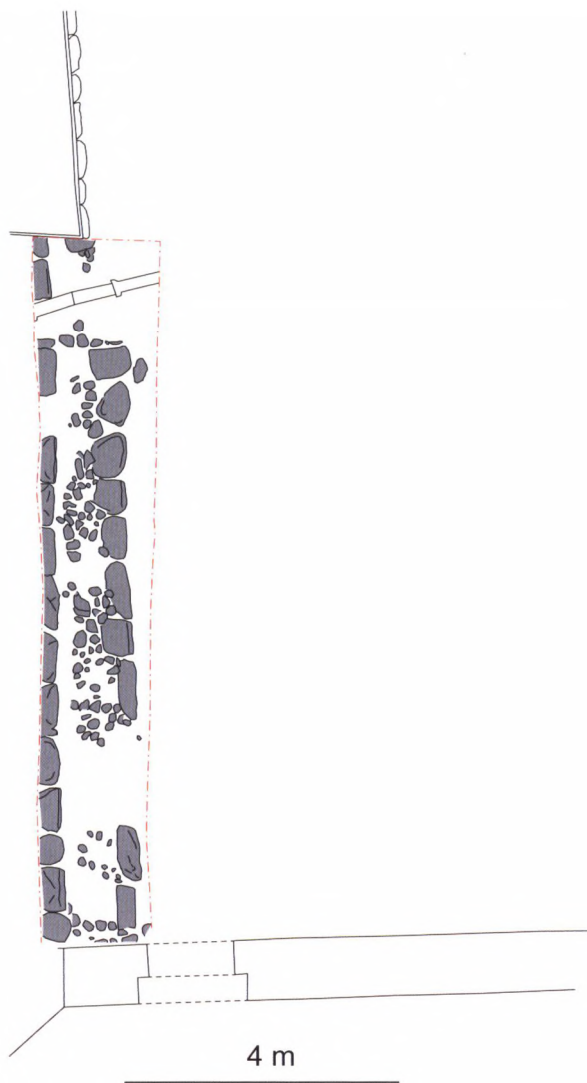
Fig. 46. Plan af syldstensrække fra bygning I. Den vestligste stenrække har båret den mur, som indtil 1976 afsluttede klostrets gårdsplads. Den østligste stenrække opfattes som en syldstensrække fra et bindingsværkshus i klostret. Opmåling HKK 1976, rentegnet ML 2018.

sluttede gårdspladsen, en parallel række kampesten og en enkelt genanvendt granitkvader, der opfattedes som en syldstensrække til et bindingsværkshus (fig. 46). For at afprøve tolkningen blev der i 2012 anlagt et lille felt i nabogrunden (Sct. Mogens Gade 12).³⁷ Der blev fundet spor efter et plyndret fundament, der syntes at have bestået af store sten på række. Det vil, i tilfælde af at stenrækken tilhørte samme kon-

struktion som stenene inde i klostergården, give et hus med en bredde på 4,5-5 m.

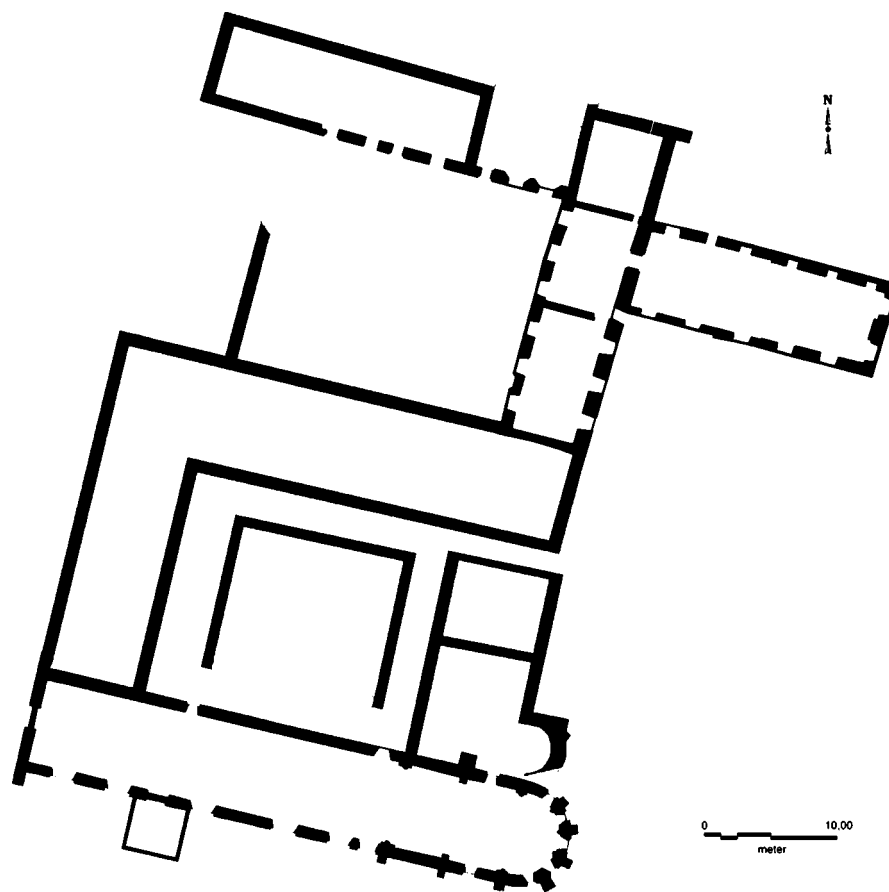
Fig. 47. Samlet plan af Viborg Gråbrødre Kloster ved middelalderens slutning i 1530'erne. Komplekset bestod af en lang række forskellige bygninger opført i mange omgange. De dannede to lukkede gårde samt to udløberfløje ved den nordlige gård. De bevarede bygninger er markeret med sort. Sammentegning: Lars Agersnap Larsen.
