Förhallar och västtorn av trä vid stenkyrkor

Av Christian Lovén

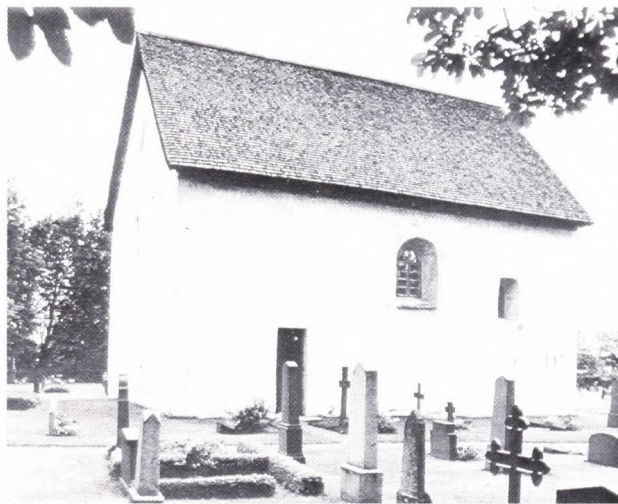
Fig. 1. Dädesjö, Småland. Vy från söder. Efter Ullén 1969.

Nyckelmonumentet är Dädesjö kyrka i Varend i Småland, välkänd för sina 1200-talsmålningar. Den består av ett långhus och ett nu försvunnet absidkor (fig. 1). I triumfbågen finns ett målat furstepar där mannen enligt en inskrift heter Canutus. Säkerligen skall han identifieras med hertig Knut av Reval, vars mor ägde gods i socknen. Troligen var det Knut som

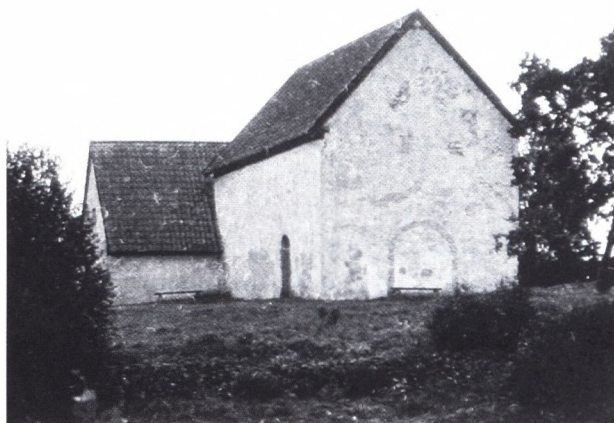
Fig. 3. Hemmesjö, Småland. Vy från väster. Efter Liepe 1984.

västtorn. I Hemmesjö (fig. 3) hade dessutom ett västtorn av sten varit svårt att bygga, eftersom marken sluttar kraftigt utanför västgaveln.⁸
