# Förändringar i byggnadsmaterial och murningsätt

En byggnadsarkeologisk studie av fyra kyrkoruiner i Visby

Av Gunilla Malm och Nils-Gustaf Nydolf

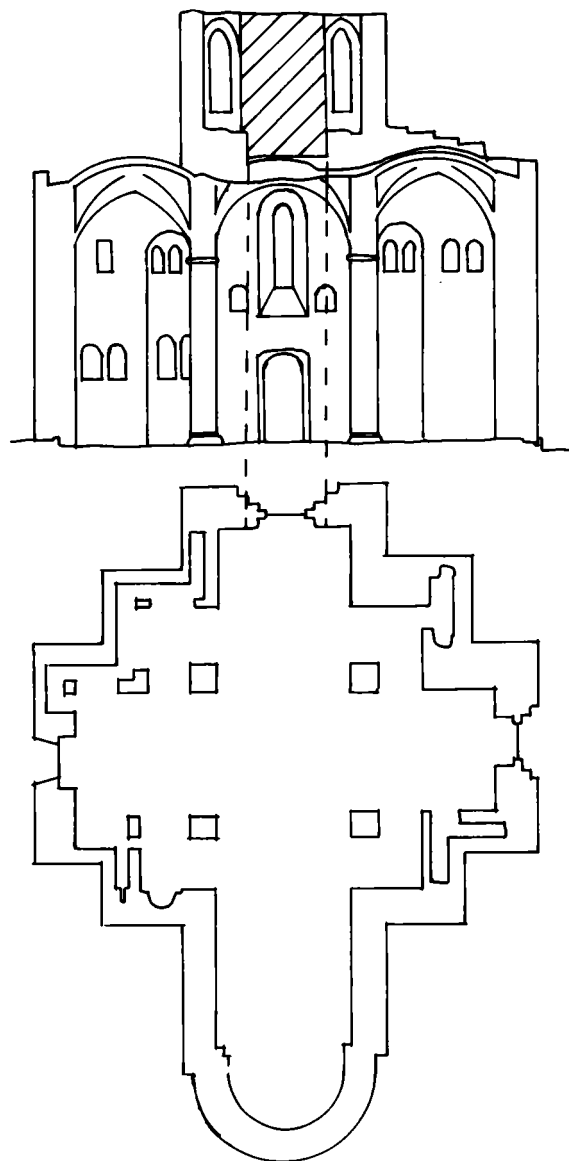
Fig. 6. S:t Lars. Skraffering = uppmätt murparti i tornet, västra murens insida, 1994-1996.

Uppmättningsarbetet av S:t Lars omfattade ca. 25 kvm invändigt murverk av västra muren i tornets övre del (fig. 6).

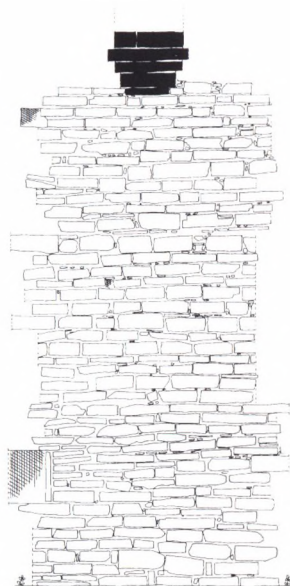
Fig. 9. S:t Clemens, koret, del av norra murens insida. Skulpterad eller finhuggen sten in situ markerad med svart.

I S:ta Karins och S:t Clemens' murpartier återfinns skulpterad och fint bearbetad sten in situ med sin avsedda placering som kapitäl, omfattningar till fönster och portaler, hörnkedjor etc. (fig. 7-9). Skulpterad och fint bearbetad sten har också använts som byggsten och är medtagen i sammanräkningen av denna kategori. På fig. 10-13 är sådana byggstenar markerade. I tabellen nedan anges dessa stenars antal.

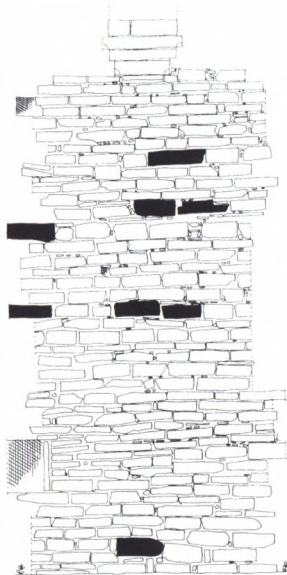
Fig. 17. S:t Clemens, koret, del av norra murens insida. De största stenarna (formatet: höjden 19-40 cm × längden 60-100 cm) markerade med svart.

nar av mycket stort format – stenar med längden 60 cm × höjden 18 cm och större. Sådana stenar är markerade på fig. 14-18.

I de uppmätta murpartierna återfinns byggstenar av mycket stort format (fig. 14-18). Det bör krävas speciella anordningar och ett arbetslag/en arbetsledning med speciella organisatoriska egenskaper för att lyfta dessa stenar till den höjd i murverken där de ibland ligger. För vidare bedömning om förändringar skett härvidlag och i fråga om förekomst av mycket stora byggstenar över huvud taget krävs undersökning och dokumentation av större murpartier.

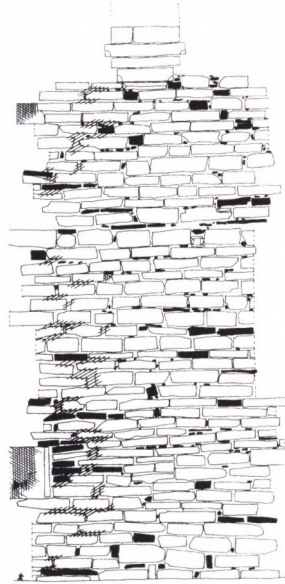
Fig. 22. S:t Clemens, koret, del av norra murens insida. Hjälpstenar. Kalksten = svart markering. Tegel saknas. Skraffering = tidigare restaurering med hårt bruk, utan dokumentation.

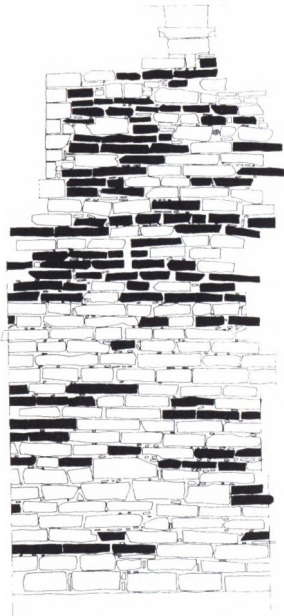
Fig. 27. S:t Clemens, långhuset, del av södra murens insida. Byggstenar vars höjd ligger under medelvärdet markerade med svart.

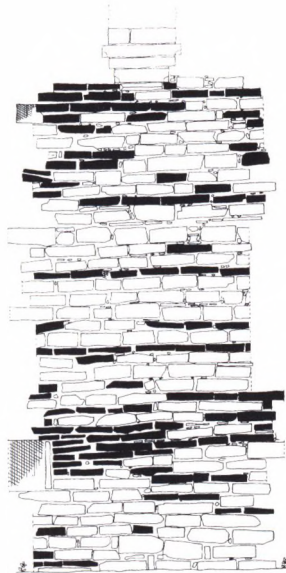
Fig. 28. S:t Clemens, koret, del av norra murens insida. Byggstenar vars höjd ligger under medelvärdet markerade med svart.

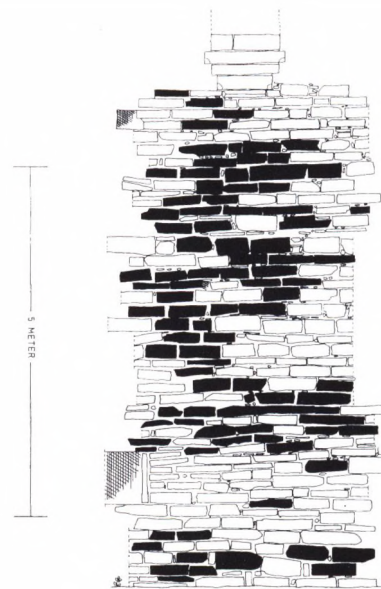
Fig. 34. S:t Clemens, koret, del av norra murens insida. Stenar med inhuggna »skårar« markerade med svart.
