# Vor Frue benediktinernonnekloster i Randers

Af Hans Mikkelsen

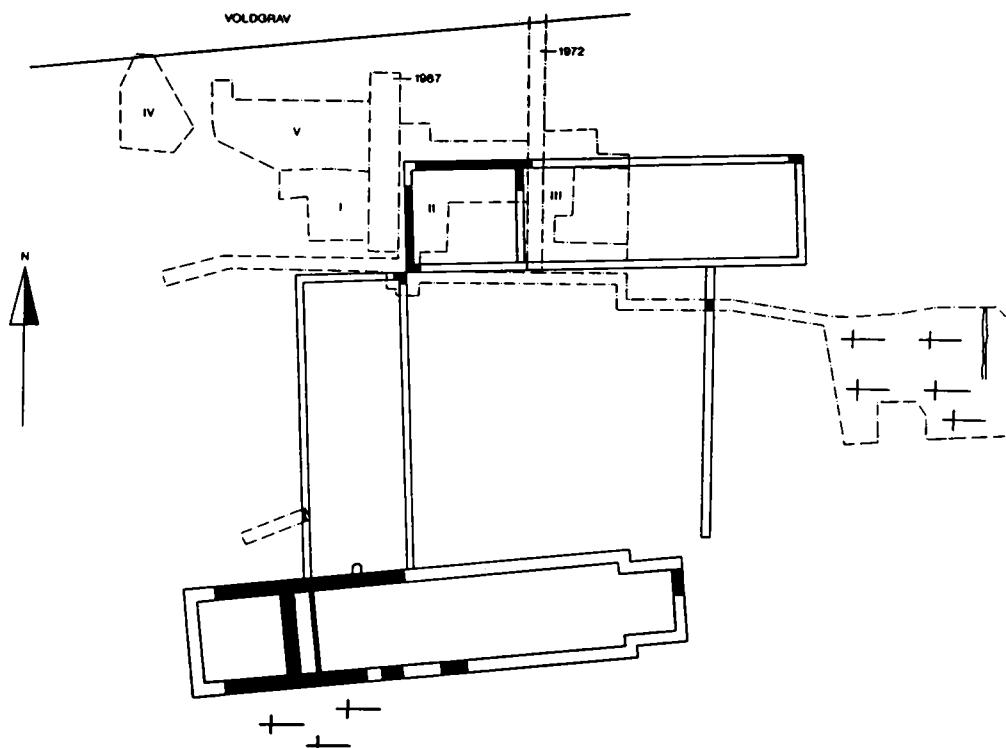
Fig. 1. De mørke partier viser de registrerede dele af Sct. Peder kirke og Vor Frue kloster. Syd for Sct. Peder kirke på det nuværende Rådhus Torv er tidligere registreret mange begravelser, og i 1989 udgravedes dele af en anden kirkegård øst for klosteret. Den arkæologiske undersøgelse blev opdelt i Felt I-V. De to ikke-undersøgte dele i Felt II og III var allerede bortgravet af to kældre.

af dele af Vor Frue kloster, og allerede året efter blev der igen gravet på klostertomten.<sup>6</sup> Undersøgelserne koncentrerede sig om den vestlige del af nordfløjen, og desuden registreredes betydelige rester af de omkringliggende økonomibygninger, en betydelig del af en tilhørende kirkegård, mens rester af vestfløjen blev påtruffet i to tilfælde. Jagttagelser og registreringer er forsøgt sammentegnet til en samlet plan for Vor Frue kloster (fig. 1).

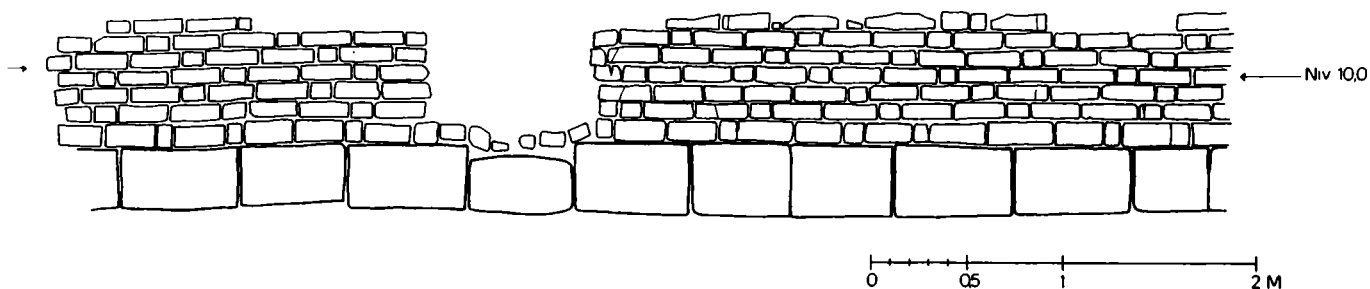
Fig. 2. Vestenden af klosterets nordfløj, opført i munkesten i regelmæssigt munkeforbandt. Nederst den tilhugne kvadersokkel med rulskifte. Døren i muren blev indsat i fase 5, hvor murstykket nord for døren blev ombygget.

I fase 2 opførtes nordfløjen i munkesten i regelmæssigt munkeforbandt, flere steder med et rulskifte nederst for at udligne niveauforskelle i sokkelhøjden (fig. 2). Udvendig var muren opbygget på en sokkel af tilhugne kvadre; soklen var kun bevaret i nordfløjens vest- og sydmur. Nordfløjen var 11 meter bred og mod vest opdelt i et kvadratisk rum, Bygning 1, som var adskilt fra fløjens øvrige del,

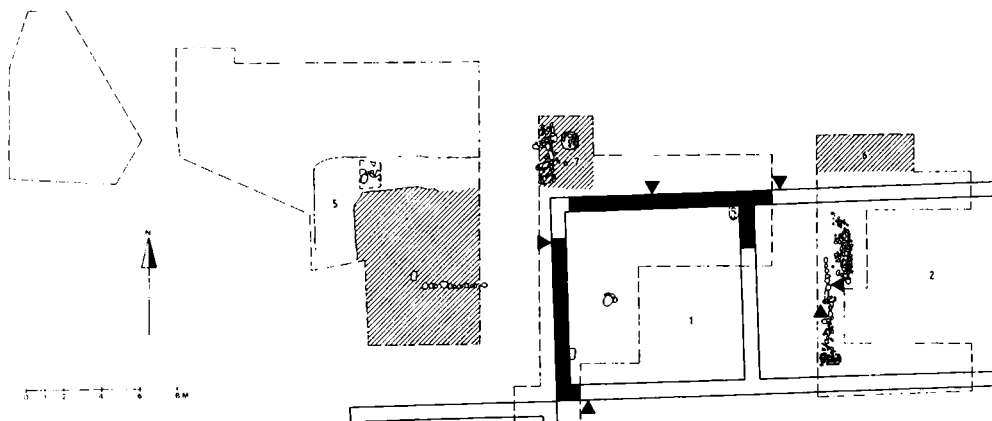
Fig. 3. Klosterets nordfløj blev opført i fase 2 og taget i brug i fase 3. I Bygning 1 blev støbt kobber- og blygenstande, mens klosterets køkken blev indrettet i Bygning 2. Pilene angiver døre. Af Bygning 5, 6 og 7 undersøgtes de skraverede områder.

Bygning 2, ved en munkestensmur på et kampestensfundament (fig. 3).<sup>10</sup>

Trods den beskedne afstand mellem Bygning 5 og 7 synes der ikke at være tale om én bygning. Uden held blev fundamentsgrøften fra Bygning 5 eftersøgt under Bygning 7, så Bygning 5 har tilsyneladende ikke strakt sig længere mod øst end vist på fig. 3. Bygningerne kan således have eksisteret samtidig, selv om det må understreges, at fastholdes den foreslåede datering for fase 3 til at omfatte ca. 100 år kan de to bygninger uden problemer kroligisk have afløst hinanden.

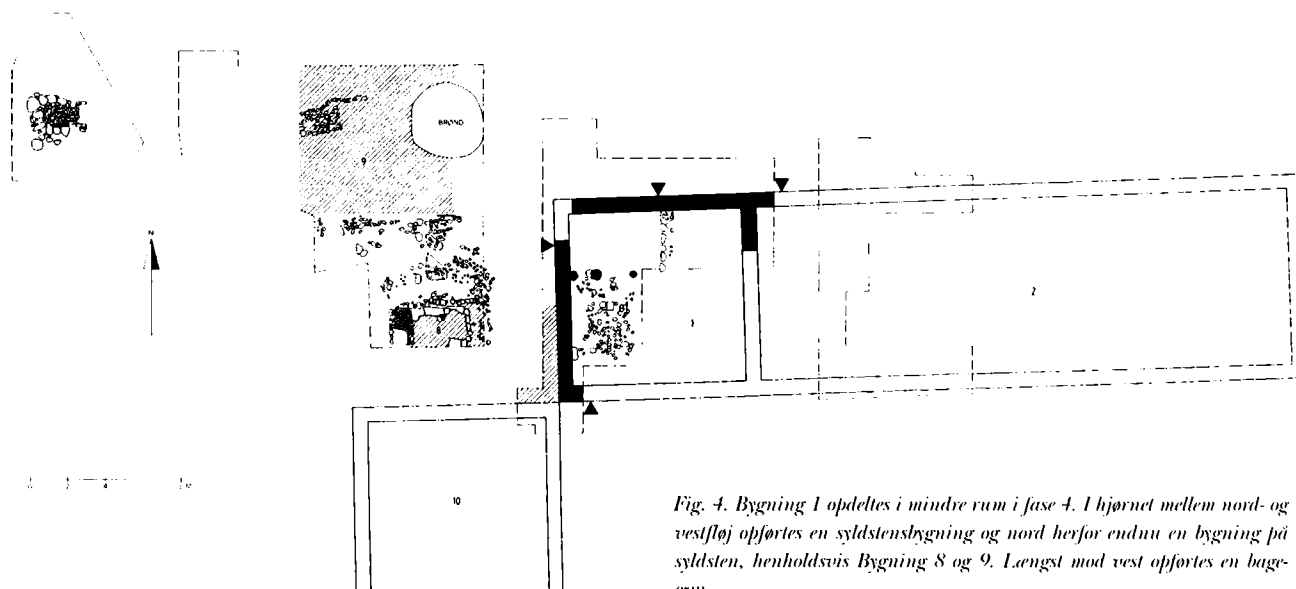
*Fig. 4. Bygning 1 opdeltes i mindre rum i fase 4. I hjørnet mellem nord- og vestfløj opførtes en syldstensbygning og nord herfor endnu en bygning på syldsten, henholdsvis Bygning 8 og 9. Længst mod vest opførtes en bageovn.*

I Bygning 1 udjævnedes overfladen i fase 4 og et – mod syd op til 40 cm tykt – kalklag blev udlagt for at udligne niveauforskelle. Derefter opdeltes bygningen i en østlig og vestlig del, adskilt af en mur båret af en sokkel med to rækker sten, umiddelbart øst for døråbningen i nordmuren (fig. 4). Sandsynligvis opdeltes det vestlige rum yderligere af en øst-vest gående skillevæg, registreret i form af tre stolpehuller. Det sydlige rum var brolagt og heri sås flere munke-

Som vist på fig. 4 blev bygningen delt af en nord-syd gående skillevæg, og mod øst opsamledes bl.a. 22 bronzeklumper og 46 stk. vinduesglas. De to fundgrupper stammer fra samme opsamling. Desuden registreredes et blylod, en mønt, en ring og dele af 9 tagpander.

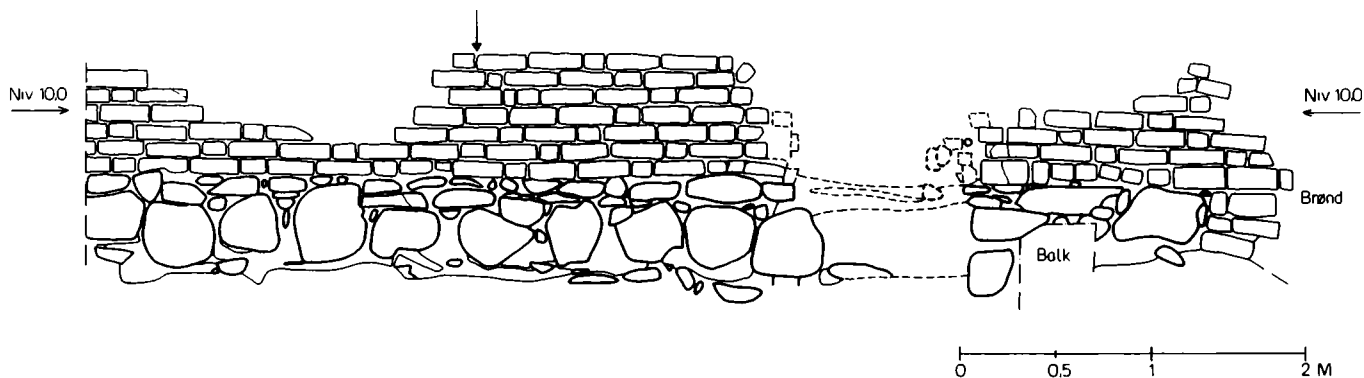
Fig. 5. Indvendig side af vestmur i klosterets nordfløj, Bygning 1. Nederst ses en sokkel af natursten lagt i mørtel. Pilen viser en reparationslinie, som stammer fra ombygningen i fase 5, hvor døren blev flyttet til den nuværende placering.

Aktiviteterne i fase 5 koncentreredes i Bygning 1. Af ikke dokumenterede årsager blev den nordlige halvdel af vestmuren i nordfløjen bygget om (fig. 5), samtidig med at døren i muren flyttedes fra den oprindelige plads mod nord til midt i muren (fig. 6). I selve døråbningen var opbygget et dørtrin af munkesten; inden for døren lå en mindre brolægning, mens det udvendige dørtrin viste sig at være en genanvendt, romansk vinduesoverligger.

Bygningsmaterialerne fra de to affaldsområder kan stamme fra ombygningen af vestmuren af nordfløjen, hvor murens nordlige del blev nedrevet og døren blev placeret midt i vestmuren (fig. 5).

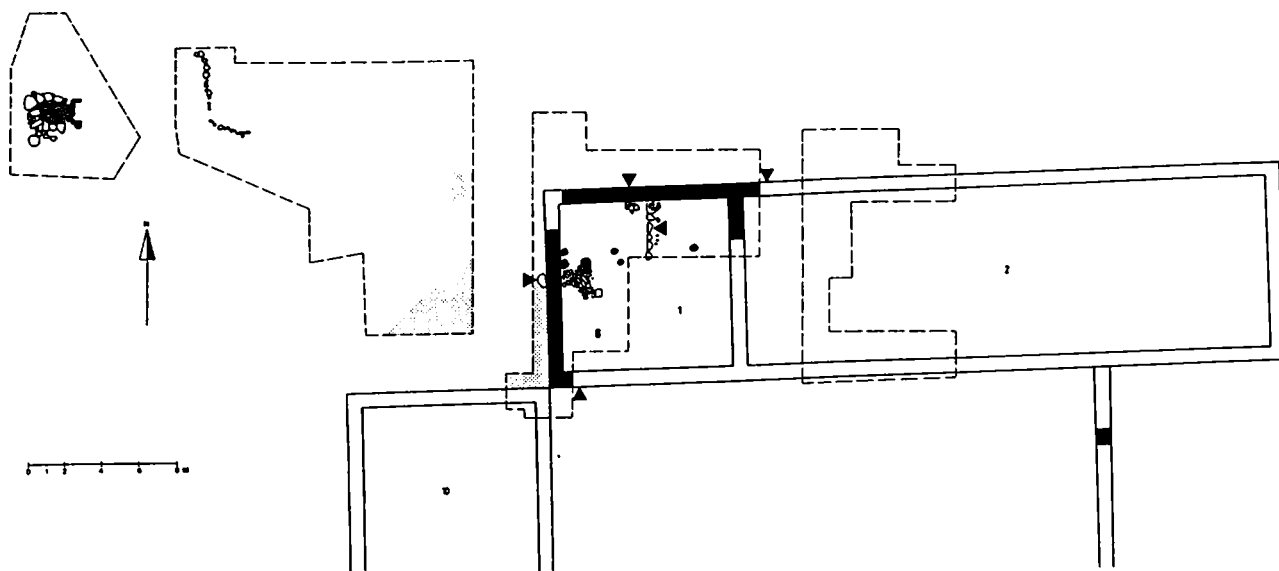
Fig. 6. Det nordvestlige hjørne i Bygning 1 blev ombygget i fase 5 og døren i vestmuren flyttedes. De omtalte affaldsområder vest for nordfløjen er skraveret.

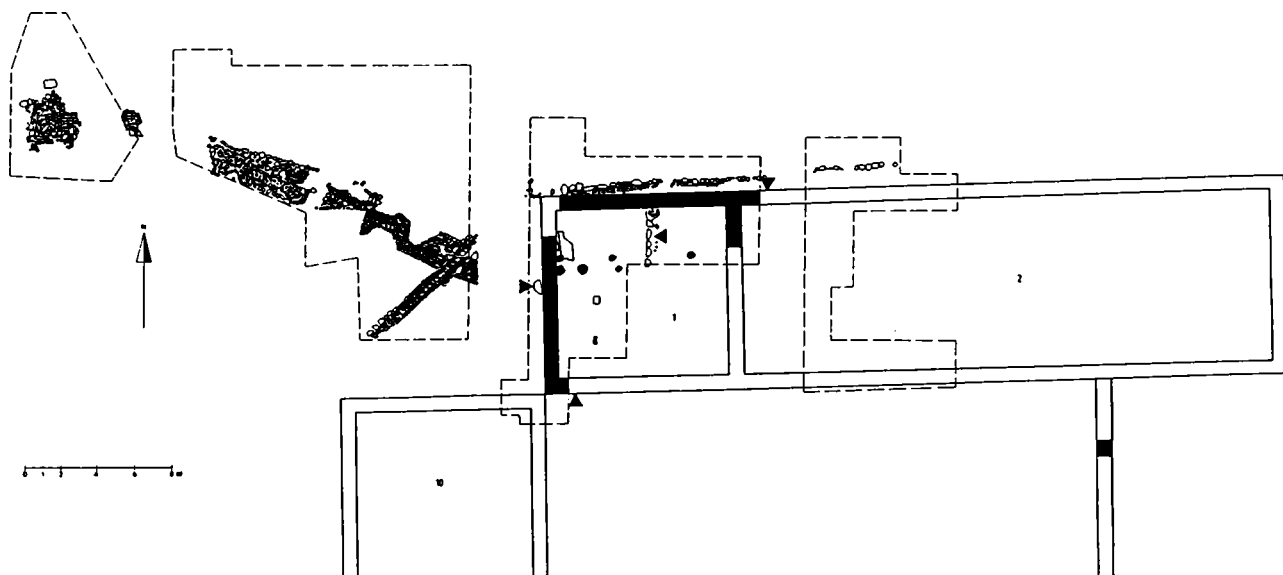
Fig. 7. Vest for nordfløjen blev i fase 6 anlagt en 2 meter bred vej, som førte hen til et tørreanlæg, ca. 30 meter nordvest for klosteret. Vejen krydsedes af en brolagt sti, som fortsatte nord om nordfløjen.

hvor forandringerne nok engang ses i området vest for nordfløjen (fig. 7).

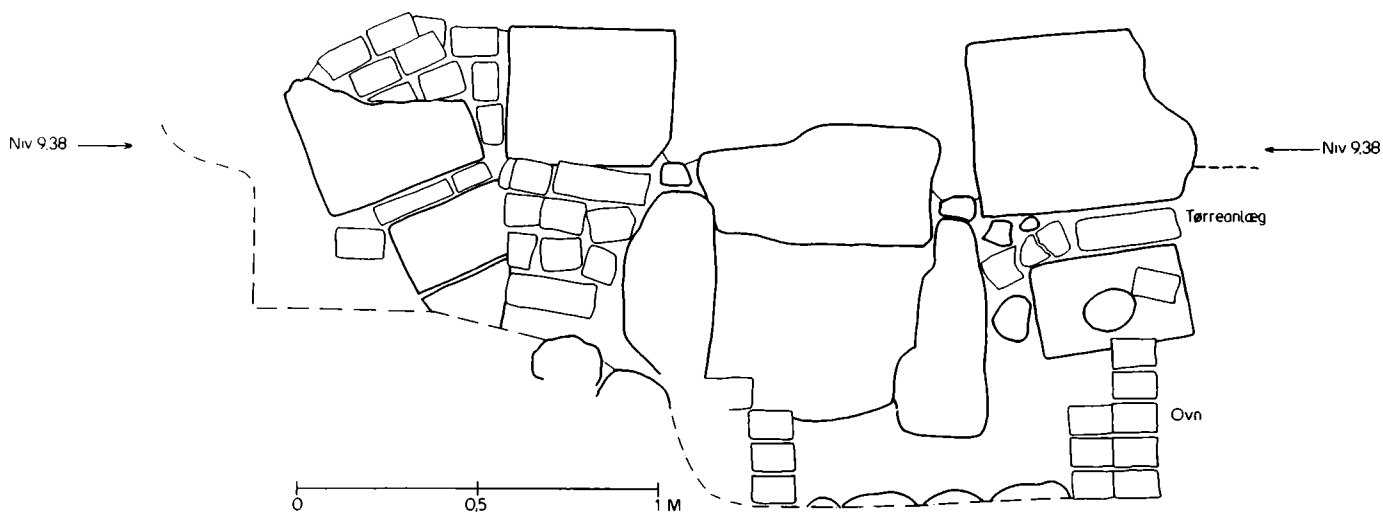
Fig. 8. I fase 6 blev der for enden af den stenbrolagte vej opført en stenkonstruktion på 3x3 meter, delvist nedgravet og med en udvendig lørføring. Her er vist et snit gennem tørreanlægget og den ældre, underliggende ovn, set fra øst. Over ovenns venstre indfyrringsfals ses indfyrringen til tørreanlægget.

Fra døren i vestmuren anlagdes en ca. 2 meter bred, stenbrolagt vej, som fortsatte mod nordvest til en formodet – nyanlagt – ovn i form af en munkestenflade, som antagelig har været kantforstærket med natursten. Selv om vejen ikke kunne dokumenteres vest for ovnen, har vejen sandsynligvis fortsat til en større stenkonstruktion endnu længere mod vest (fig. 8). Konstruktionen, som var delvist nedgravet

og havde en udvendig lerforing, var opbygget af natursten – heraf enkelte kvadre – og en del munkesten. Anlægget, som var placeret oven på ovnen fra fase 5, var bygget op omkring fire hjørnepiller, og mellemrummene udfyldt med en blanding af natur- og teglsten.

Manglen af en ovenpå liggende bygning synes at udelukke funktioner som badstue og hypocaust, mens en ikke-varmepåvirket, indvendig lerforing taler for en mindre, varmekrævende funktion. Måske til tørring af hør, eller en maltkølle til tørring af korn.

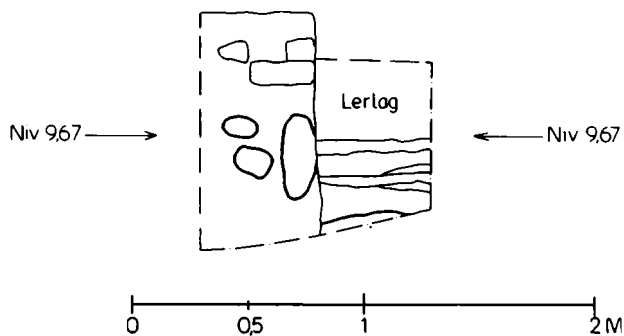
Fig. 9. Snit ved skillemur mellem Bygning 1 og 2 i klosterets nordfløj, set fra syd. Unideltbart under det op til 40cm tykke lerlag i Bygning 2 ses brandlaget fra fase 7.

Brændt ler og et tykt lag af trækul nederst i fase 7 i Bygning 1 og 2 taler for, at disse bygninger i fasens start blev hærget af en brand. Efter den efterfølgende oprydning udlagdes et kraftigt lerlag, som langs nord- og østmur i Bygning 1 flere steder var 20cm tykt, mens lagets tykkelse umiddelbart øst for skillemuren mellem Bygning 1 og 2 blev målt til 40cm (fig. 9).

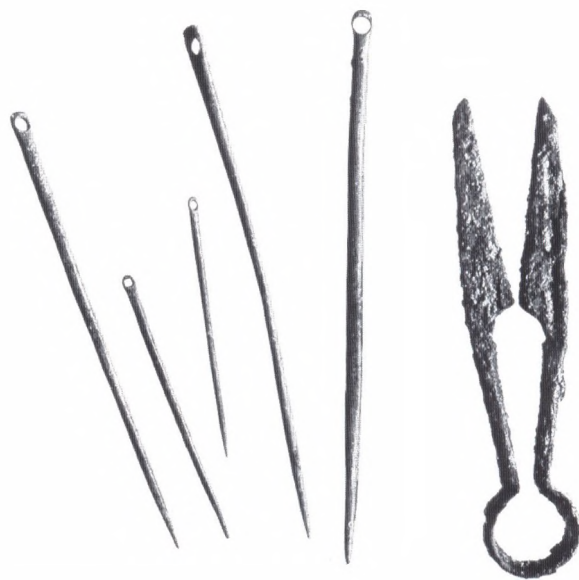
*Fig. 10. Fem af udgravningens 175 formodede knappe-, sy- og stoppenåle af bronze og jern. Mange af nålene er som de afbildede intakte og brugbare. Længste mål: 11cm. Jerusaksen er ligeledes intakt og brugbar og en af udgravningens ialt 13 sakse. Længde: 9,3cm. 1300-tallet.*

det ikke med sikkerhed afgøres til hvad og hvor f.eks. de 9 knive og 7 nøgler er blevet anvendt, ligesom den helt præcise funktion af f.eks. de 71 nåle og 6 sakse er usikker. Det er dog næppe for dristigt at antage, at der af endnu ukendte årsager er blevet ryddet kraftigt op i klosterets systue med det resultat at mange hele og brugbare nåle og sakse er blevet kasseret (fig. 10).

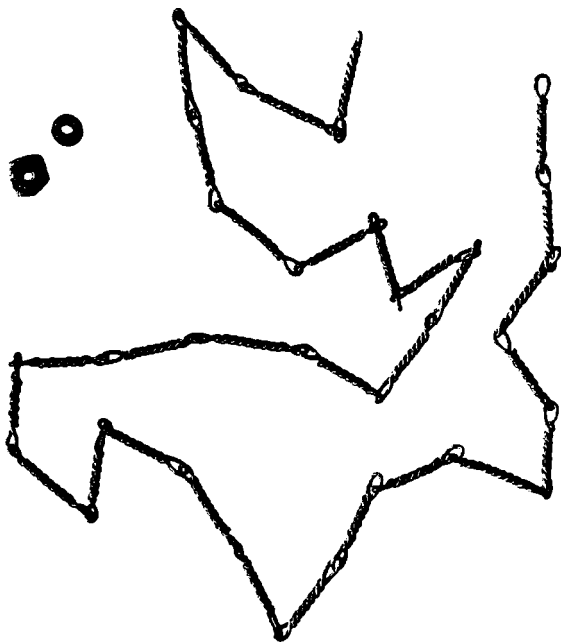
Fig. 11. Leddelt bronzekæde hvor hvert led er fremstillet af ét stykke snoet bronzetråd. Længde 64cm. Perlevarne er opsamlet i Felt I, fase 5. 1300-tallet.

I fase 6 opsamles kun ganske få genstande omkring Bygning 1, bl.a. en leddelt bronzekæde (fig. 11). Inde i bygningen registreredes kun genstande mod øst og i bygningens vestlige del, og fundtomheden i det nordlige rum kan måske skyldes en oprydning efter den formodede brand netop hér.

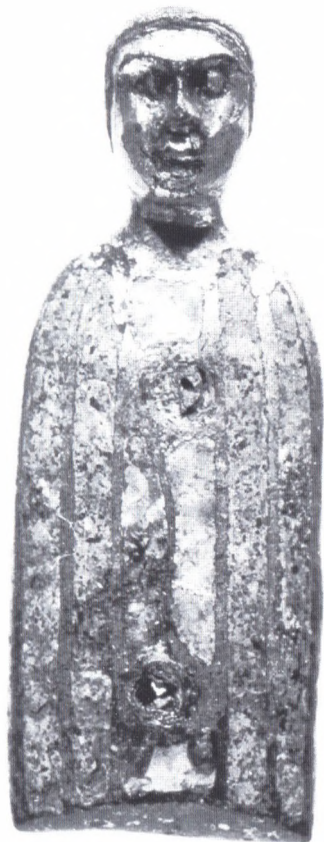
*Fig. 12. Figur lavet i grubeemalje af udsparet bronzeplyde fyldt med emalje og belagt med guld. Antagelig en anonym helgenfigur fremstillet som dekoration til et helgenskrin eller et krucifiks tilhørende Vor Frue kloster. Højde 4,5 cm. Fremstillet i Limoges ca. 1250-75.*

I det østlige rum indeholdt lagene fire mønter og seks nåle, mens udgravningens eneste Limogesfigur opsamles umiddelbart uden for nordfløjens vestmur (fig. 12).

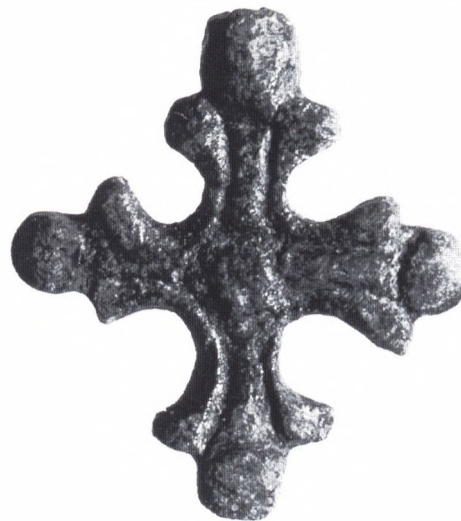
*Fig. 13. Kors fremstillet af bronze. Sandsynligvis et hængesmykke, da en øsken formodentlig har siddet på den afbrækkede øverste ende. 1300-tallet.*

I dette område opsamledes et beslag, 10 bronzeklumper, et pyntebeslag, en dragtnål, et fingerbøl, et håndtag, to knive, et kors (fig. 13) og to dele af tagpander.
