Augustinerklostret i Tvilum

Af Hans Krøngård Kristensen

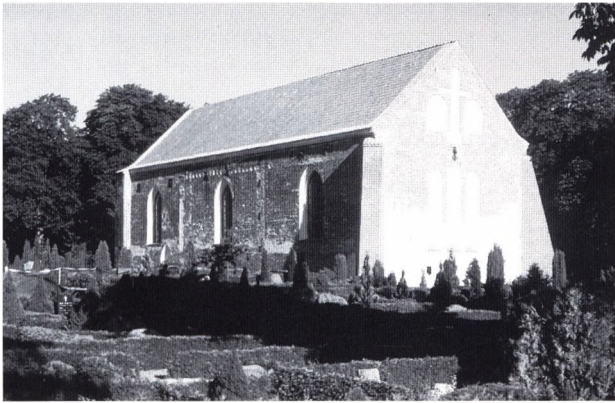
Fig. 1. Tvillum kirke set fra sydøst. De to østligste fag stammer fra sidste halvdel af 1200-tallet, mens det vestligste først blev bygget i 1400-tallet. Foto: HKK.

Kirken er et enkelt langhus på tre hvælvfag, hvoraf de to østligste er opført i 1200-tallet, mens det vestligste stammer fra 1400-årene (fig 1). Grundplanen afviger en del fra de lidt ældre herreklostres kirker, således som de bl.a. kendes fra nogle af de andre augustinerklostre og også fra fx cisterciensernes nærliggende kirke i Øm, der blev indviet i 1257. Der

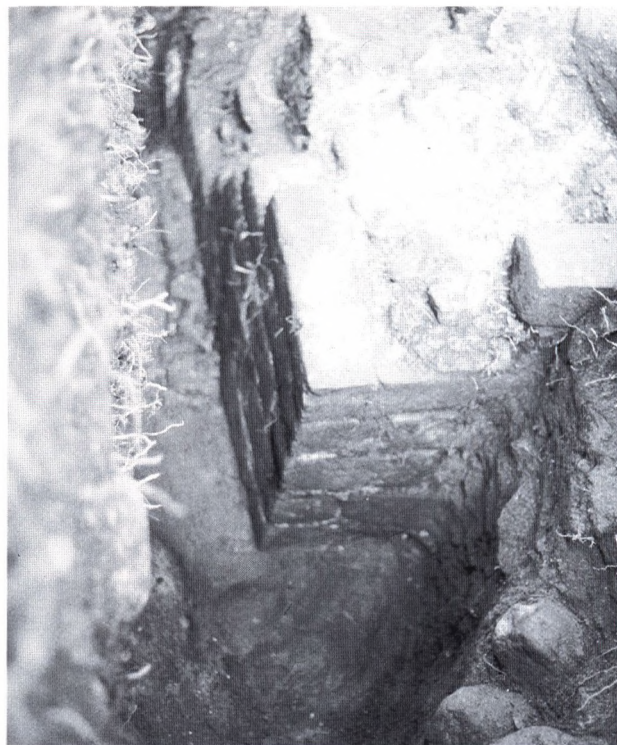
Fig. 6. Rest af ældre murværk, som indgår i sydfløjens sydfundament, set fra nordvest. Foto: HKK 1991.

menter ud til den senmiddelalderlige sydfløj (fig 6-7). Det bevarede murstræk, der må have udgjort husets sydmur, havde overkant på fundamentstenene beliggende ca. 1/2 m lavere på indersiden end udvendigt. Huset må således have været indrettet med en art kælder eller forsænket underetage. Rummet, hvis funktion i øvrigt er ukendt, havde en dør mod syd.

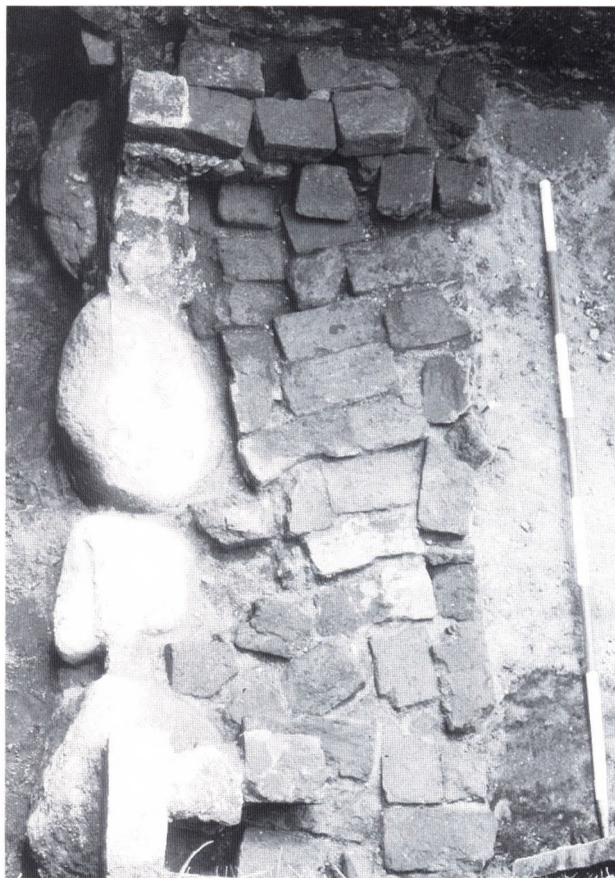
Fig. 9. Østfløjens vestfundament set fra nord. Til venstre ses spor af den grundmurede inderside på en kampestenssyld, mens rester af fundamentet er opbygget af teglstensbrokker. Foto: HKK 1991.

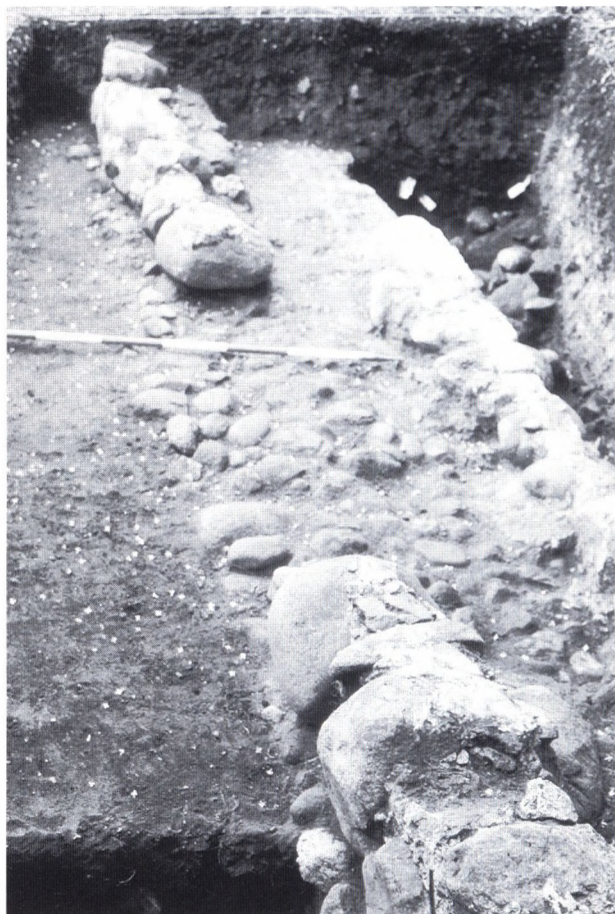
Fig. 11: Sydfløjens sydfundament ved sydvesthjørnet set fra øst. Selvfundamentet er opbygget af ret små sten, mens der er benyttet lidt større sten til ydersidens sokkel. Foto: HKK 1991.

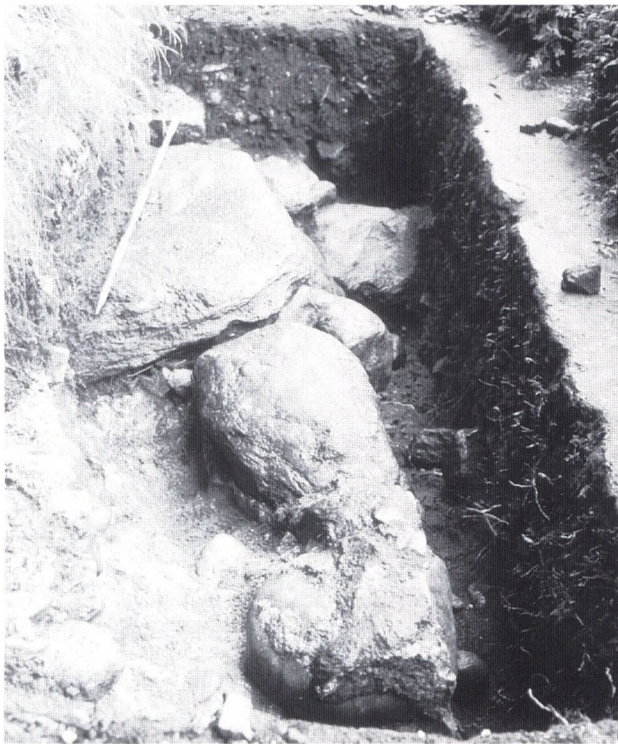
Fig. 13. Udsnit af sydfløjens sydfundament. Den store flade sten antages at have udgjort tærskelstenen i en dør. Foto: HKK 1990.

Sydfløjen har været ret smal ca. 6 m indvendig. Fundamentet er af meget vekslende udførelse. Det varierer fra meget store kampesten til sten af knyt-nævestørrelse, og et enkelt sted (i sydvesthjørnet) indgår der er parti af teglbrokker stablet op i sand, som det også kendes fra østfløjen. I sydmuren var toppen af fundamentet sat i mørtel således, at kampestenene på ydersiden dannede en art sokkel (fig. 11). Her var murtykkelsen ca. én meter. Sammenføjningen mellem syd- og østfløj er ikke kendt. I vest har man nærmest indtryk af, at syd- og vestfløj er samtidige (fig. 12). Vestfløjens østmur er i hvert fald ikke gennemgående. En stor flad sten ca. 1 × 1,4 m med blankslidt overflade i sydmurens østlige del betragtes som en trærskelsten fra en dør, der har ført ud mod syd (fig. 13-14).

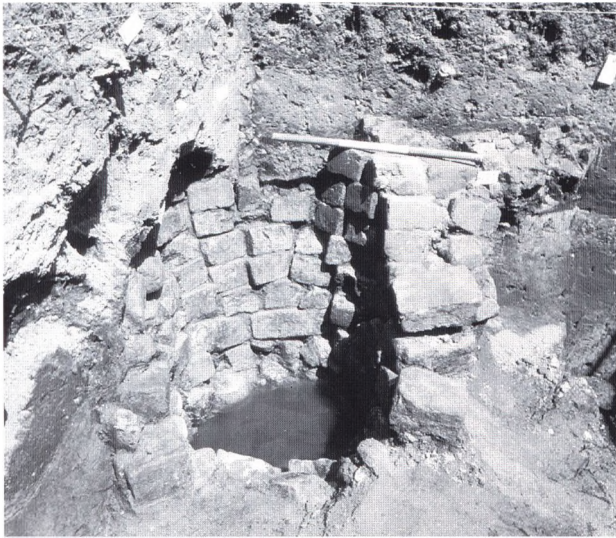
Fig. 18. Teglstenssat brønd nær den opstemmede dam syd for klosteret. Den blev ødelagt, da der nedgravedes stolper til et nyt hus i 1474. Foto: HKK 1992.

Det pågældende hus var bygget på et tykt muldlag, der uden tvivl bevidst er tilført som opfyld på en fugtig engbund. Her havde man på et tidligere tidspunkt – formentlig før bækkens opstemning – anlagt en lille brønd bygget af halve og trekvarte muren (fig. 18). Det er ikke troligt, at brønden har haft betydning for klosteret husholdning. En sådan brønd må have ligget nærmere køkkenet og været større. Derimod kan den have givet vand til et specifikt formål på stedet. Efter opstemningen har den
