# Är Resmo den äldsta stenkyrkan i det dåvarande Sverige?

Av Ragnhild Boström

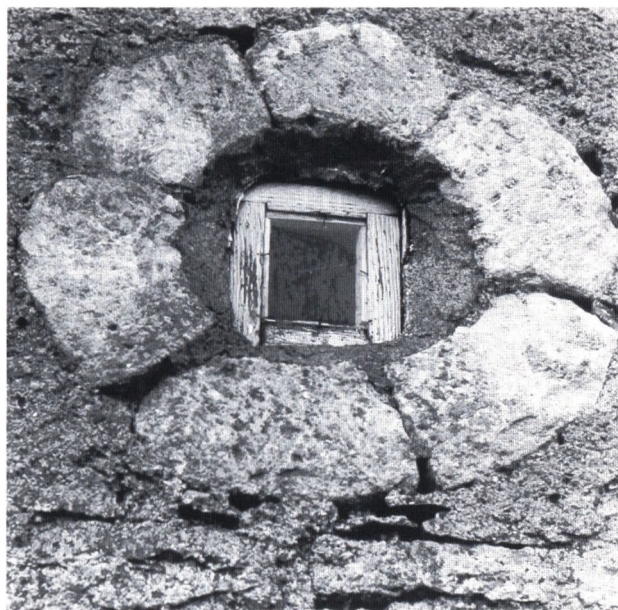
Fig. 19. Absidens ursprungliga rundfönster av ljusgrå sandsten. 1826 återanvänd i en bod, öster om kyrkan. Foto: Torbjörn Sjögren 1994.

Absidens av allt att döma ursprungliga rundfönster, av ljus sandsten (fig. 19 eller SvK 203 fig. 69-70) fick 1826 en ny användning i en profan byggnad, strax öster om kyrkogården. – Absiden ligger i tydligt förband med koret (fig. 20).

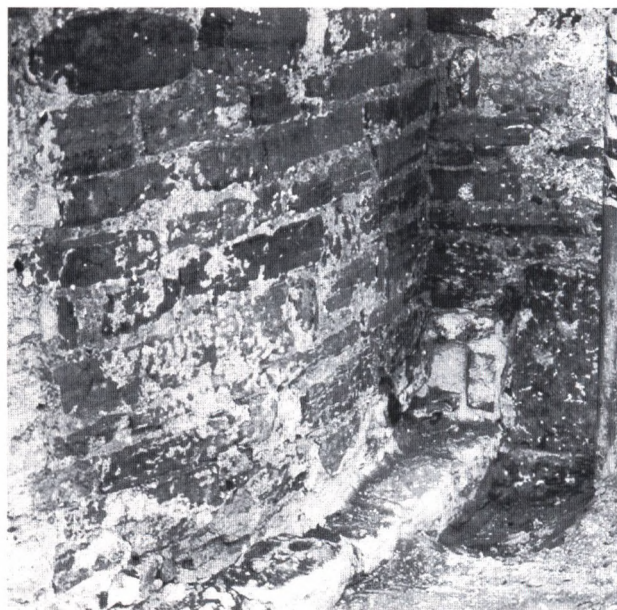
Fig. 20. Absidens anslutning till koret på norra sidan. Foto: KLM 1992.

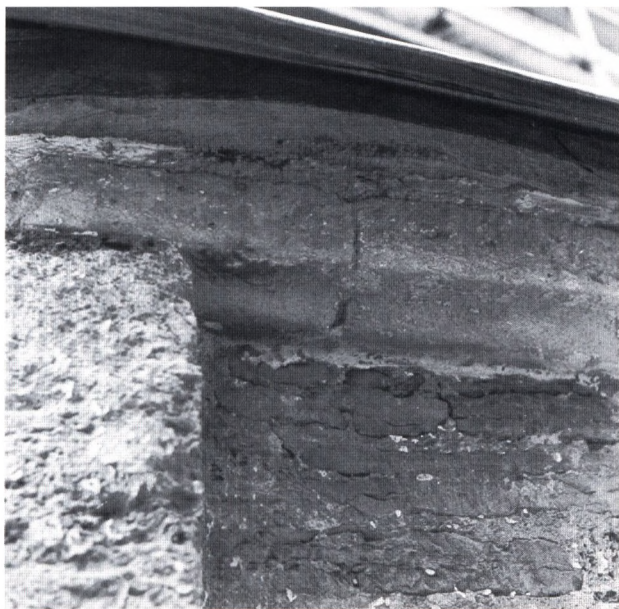
Fig. 21. Absidens ursprungliga remstycke av ek, taklist av sandsten (ritning, skala 1:10) samt lisen, dels av kalktuff, dels av kalksten. Foto: KLM 1992.

Absidens fasad har indelats av fyra delvis bevarade lisener, 14×14 cm i genomskärning, ställda på övre steget av en avtrappad sockel samt nående upp till en taklist av sandsten (fig. 7, 18, 21).<sup>3</sup> Skuggan av en smal, V-formad ränna markerar gränsen mellan taklistens platt och hålkål (fig. 7). Delar av södra si-

dans remstycke är ursprungliga, av krumvuxen ek och skarvade halvt i halvt (fig. 21).

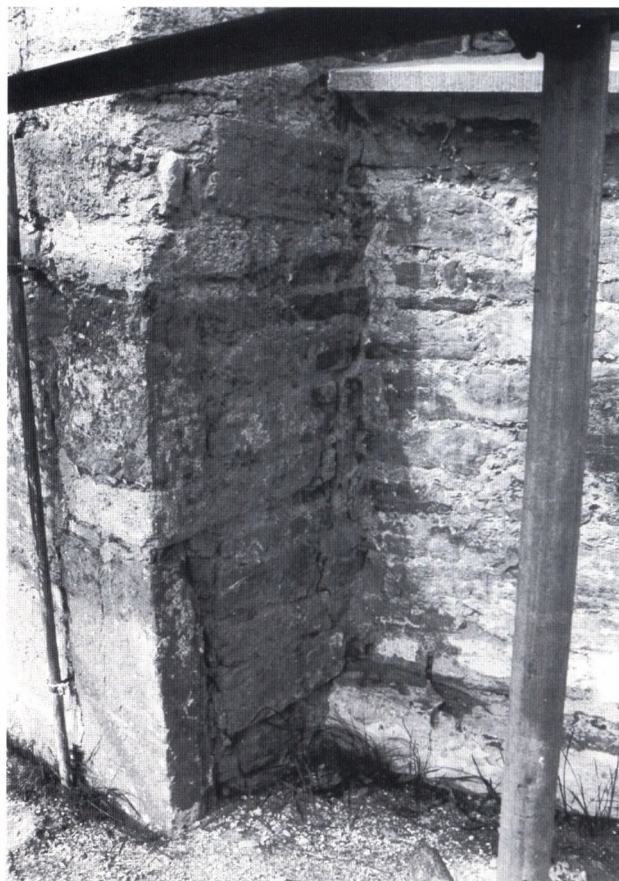
Fig. 22. Korets sydöstra hörn, murat av tunna kalktuffs- och kalkstensskivor, för att efterlikna en hörnkedja. Foto: KLM 1992.

Nederdelen av korets och långhusets östliga hörn är nedtill och upp till ca 4 m över marken murade på ett primitivt sätt, som på avstånd liknar riktiga hörnkedjor, men vid närmare påseende består av tunna skivor av kalksten och kalktuff, fastmurade mot hörnen (fig. 22). Tack vare det sega kalkbruket har de ändå hållit i mer än tusen år!
