# Romanskt och gotiskt – takkonstruktioner i svenska medeltidskyrkor

Av Peter Sjömar

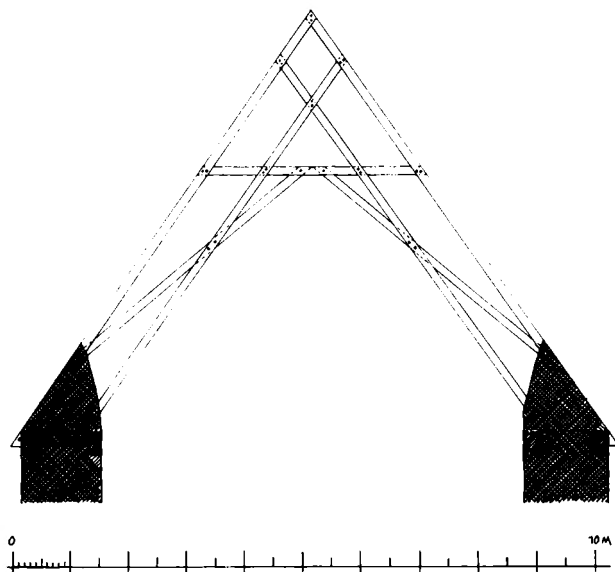
Fig. 8. Norderön, Jämtland, rekonstruktion av långhusets takstol som såg ut när kyrkan byggdes, 1100- eller tidigt 1200-tal, ritad efter uppmätning av Ola Storsletten och Peter Sjömar. Prickad linje anger senare in-  
nertak.

giska dateringen hittills av takstolar uppbyggda med hanbjälke och stödben ligger i sent 1200-tal. Hanbjälken är dock uppenbarligen äldre. Vi finner den i en jämtländsk takstolstyp som saknar bindbjälkar i höjd med takfoten men ändå hör samman med kyrkor som inte var valvslagna (fig. 8).
