Vapenhuset i Frötuna kyrka

Av Anna Nilsén

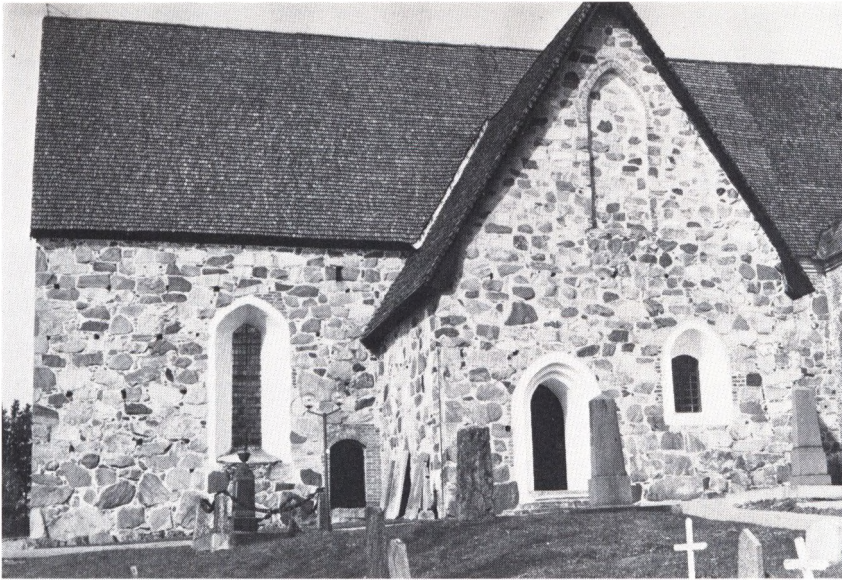
Fig. 4 a-b. Frötuna kyrkas vapenhus från a) sydväst och b) sydost. Foto Anna Nilsén.

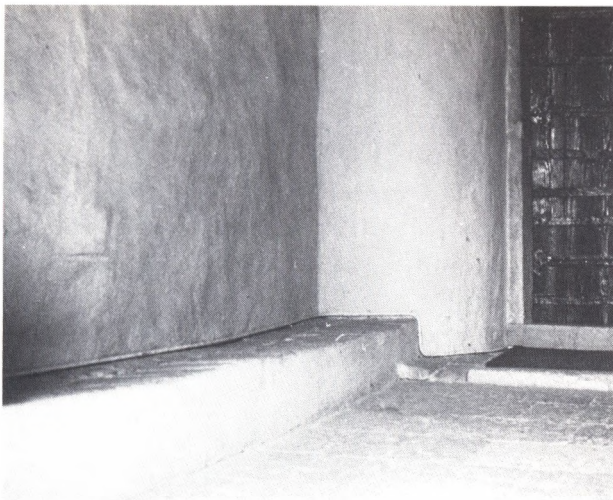
Fig. 5. Frötuna kyrka. Vapenhusets »sittbänk«. Foto Anna Nilsén.

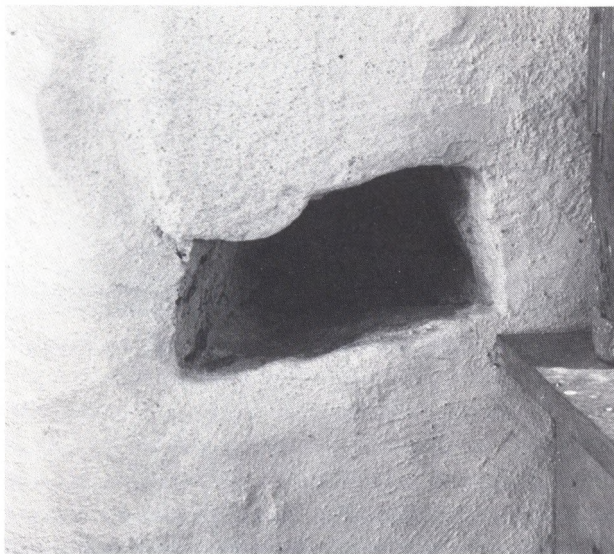
Fig. 7. Frötuna kyrka. Hål i vapenhusets östvägg, norr om det nu rivna medeltida altaret. Foto Anna Nilsén.

så på altarets norra sida ca 30 cm från nischbotten ett hål med oregelbundet formad, närmast rektangulär öppning. En undersökning visar, att hålet inte går rakt inåt i muren utan böjer av något snett uppåt (fig. 7). Hålets väggar är i den främre delen släta. Ytterligare två hål, vilka liksom det nyssnämnda förbryllat dem som haft anledning att syssla med vapenhuset, befinner sig i de två östliga valvpelarna. De båda hålen har rektangulär öppning av regelbunden form och befinner sig 115 respektive 117 cm över nuvarande golvnivå. De går först rakt in i murverket men böjer snart av i riktning mot altaret. Det norra hålet slutar först vid mötet

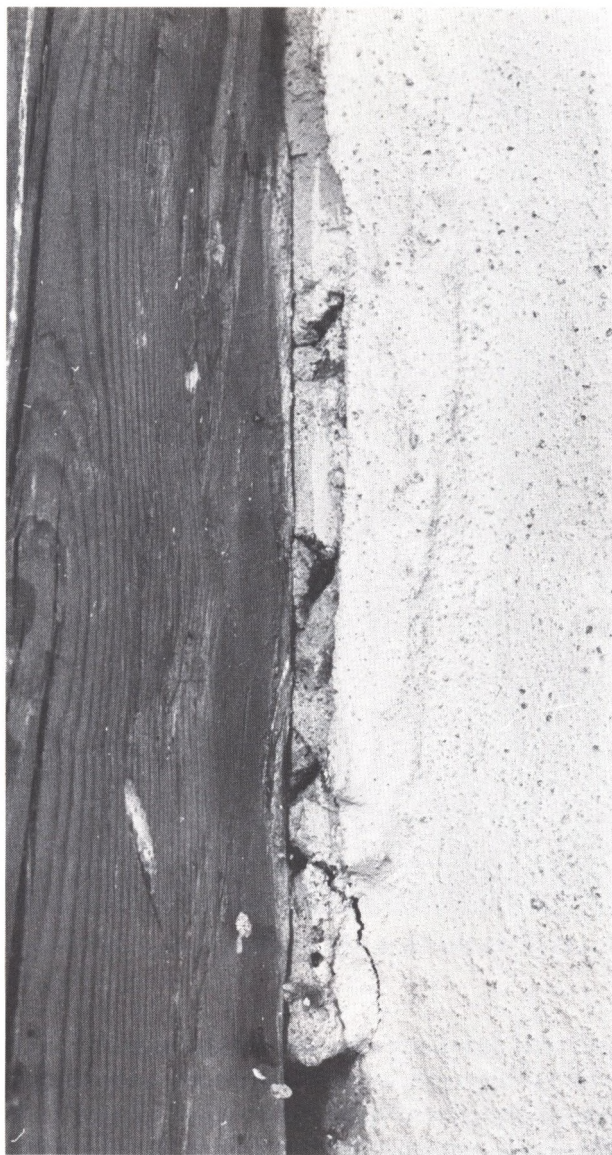
Fig. 12. Frötuna kyrka. Vapenusskrankets anslutning mot nordväggen med tegelrester eller bruk med krossat tegel. Foto Anna Nilsén.

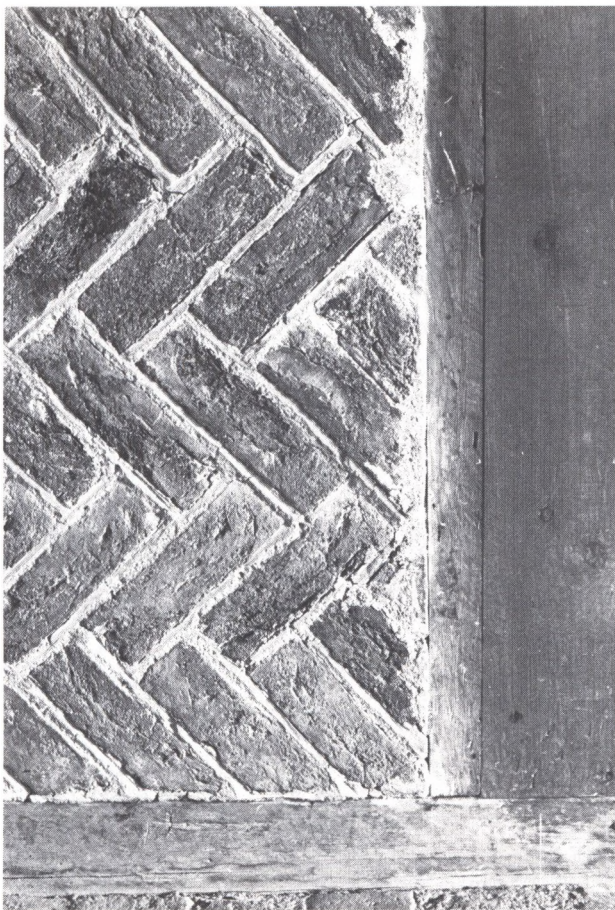
Fig. 13 a-b. Frötuna kyrka. Detaljer av vapenhuskranket mot a) norr och b) söder. Foto Anna Nilsén.

Beträffande de murade fyllningarna kan man konstatera, att den norra, axmönstrade har en något omsorgsfullare och tätare fogning än den södra, enklare utförda (fig. 13). Båda murarna har en tjocklek av en stens bredd. Teglenas mått är ungefär desamma på båda sidor. Deras tjocklek är i båda fallen 8 cm. Bredden är ca 12,5 på nordsidan och ca 13 på sydsidan. Längden, slutligen, varierar på nordsidan mellan ca 27-28 cm och på sydsidan mellan 27-29 cm. Färgen är röd-

12. Den norra muren, som i och för sig är väl murad, är oskickligt inpassad i ramverket och skjuter utanför detta mot väster. Den södra, som skulle kunna vara senare murad, är däremot väl inpassad i sitt ramverk. Jfr fig. 13 a-b.

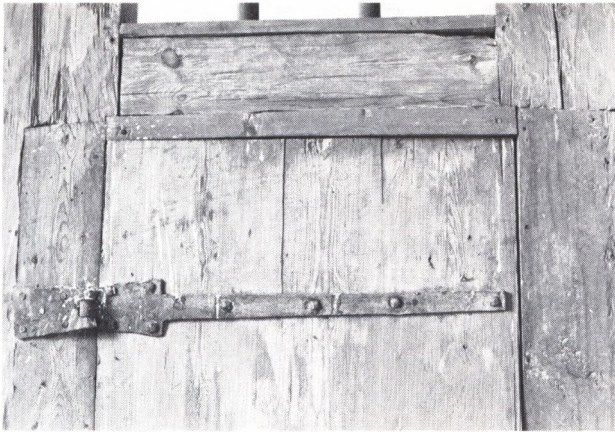
Fig. 15. Frötuna kyrka. Vapenhuskrankets dörr från östsidan. Foto Anna Nilsén.

till förebild ...«. Även om detta förslag, som ovan framgått, inte till alla delar följdes, så har vissa av åtgärderna försvårat möjligheterna att följa skrankets äldre historia. Beskrivningen från 1931 är alltför summarisk, t ex när de gäller de »fyrkantiga inskränningarna«, som nu är dolda under bräder. Och inte heller framförs några teorier om deras funktion. Ingenting sägs om deras storlek, antal, placering etc. Plankor har inte bara spikats på bjälkarnas framsida utan också på den undres översida och den övres undersida. Det nya virket framstår nästan stötande slätt i förhållande till det äldre (fig. 15), vars yta är ojämnt hyvlad och på sina ställen full av hack.

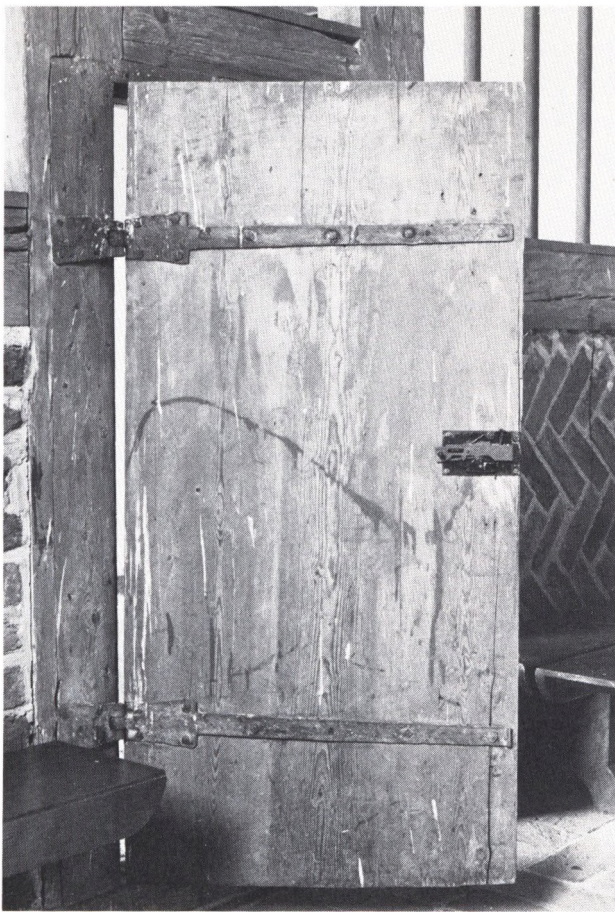
Fig. 17. Frötuna kyrka. Vapenusskrankets dörr från öster. Foto Anna Nilsén.

kunnat visa upp ett imponerande antal årsringar. Men redan vid anblicken av denna med tanke på nyssnämnda uppgift förskräckande tunna dörr blir man misstänksam mot påståendet. Dörren är mot väster överdragen med färg. Men mot kapellsidan är den omålad och tillåter ett närmare studium. Ett sådant

visar, att den är skickligt sammanfogad av tre plankor i samma bredd samt en fjärde bara tredjedelen så bred som de övriga. Särskilt tydligt är detta, om man studerar översidan, som förefaller ha sekundärt avsågats. Alla plankorna är dessutom av kärnved, vars ådring också signalerar, att det måste röra sig om flera plan-

kor. Även dörrens bredd har någon gång åtgärdats. Det finner man, om man studerar dess yttre kant, som har avsågade tappar med jämna mellanrum. Dörrens järnbeslag, gångjärnen med över större delen av bredden löpande band, platta och utan ornering samt tvärt avslutade, är svåra att datera men kan härröra från
