Arkæologiske undersøgelser i Gundsømagle kirke 1988

Kirkens indre fra o. 1100 til vore dage

Af Birgit Als Hansen

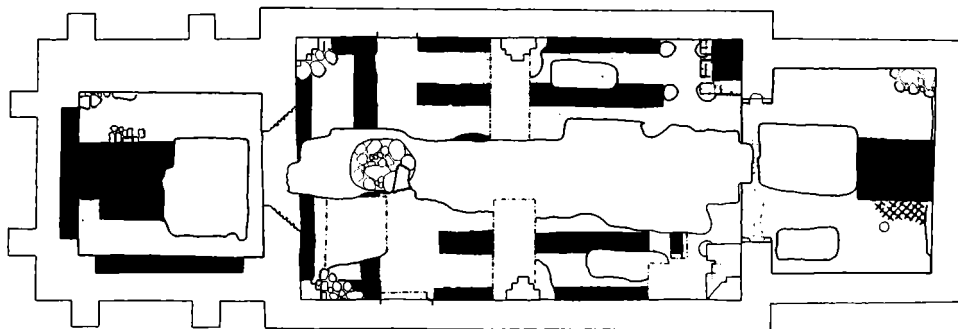
Fig. 3. Forenklet udgravningsplan. Mål 1:200. Målt af Hans Stiesdal 1988, sammentegnet af BAH.

under den opbrudte gulvbelægning og cement (4). Dette gav i første række mulighed for at undersøge disse fyldlag, der var påført som underlag for tidligere gulve i kirken, idet et nyt gulv i vid udstrækning blot var lagt oven på et ældre, så gulvniveauet gennem tiderne var fornøjet med lidt over en halv meter. Dette betød, at kirkens tidligste gulv samt rester af muret inventar var usædvanlig godt bevaret, skærmet som det var af de senere gulvforhøjelser. Hertil kom, at de ødelæggelser, der var forvoldt af store, sene begravelser inde i kirken, med ganske få undtagelser var koncentreret i skibets midtergang (5). (fig. 3).

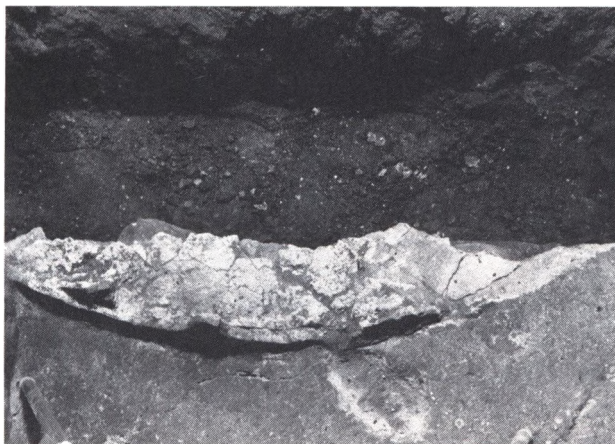
Fig. 5. Rest af cirkulært podium til døbefonten, set fra nord. Foto BAH 1988.

Det mest iøjnefaldende faste inventarstykke må have været døbefonten, der var placeret centralt i skibet og tilmed hævet over gulvniveauet på et stort rundt podium. Siden disse forhøjninger midt i skibet blev erkendt som fontepodier og publiceret i 1965 (6), er der fundet rester af podier i så mange sjællandske kirker, at de må betragtes som hørende med til den tidligste rumindretning i lighed med altre og vægbænke. I Gundsømagle var fontepodiet så godt som opslugt af midtergangens begravelse, men der var dog lige akkurat levnet så meget, at placering og størrelse kunne fastslås. Det gav sig til kende i nordsiden som en halvmåneformet mørtelkage, hvor stenastrykkene kunne antyde, at podiet har været opført i frådsten. Over en kort strækning stod den pudsede skrå side tilbage i op til otte centimeters højde som en tynd fritstående mørtelskal. I modsætning til sidealtrene og vestendens bænke var fontepodiet opført oven på gulvet. Der synes dog ikke at være tvivl om, at det har hørt til det oprindelige inventar, idet gulvfladen under de forsvundne stens mørtel var helt ren og uden slidspor. Tilmed var gulvets øverste pudslag – slidlaget – ført op forbi mørtelunderlaget og stod tilbage som den ovenfor nævnte fritstående

pudsskal (fig. 5). Fontepodiets diameter har været omkring to meter, og det synes rimeligt at antage, at fonten har været hævet endnu et trin over gulvet. En frådstenskvader med en krum pudset side og slidt overflade, der blev fundet i midtergangens gravfyld, stammer utvivlsomt fra podiet. Stenen var i sig selv 18 cm høj og når hertil lægges lejefugens ca. 2 cm tykke mørtellag, kan trindhøjden anslås til omkring 20 cm.

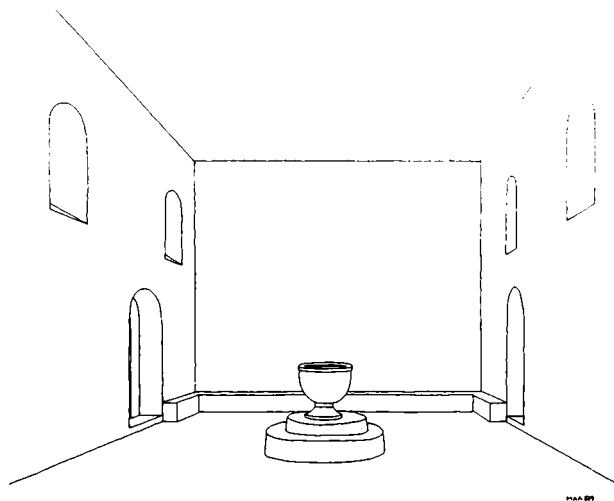
Fig. 6. Perspektiv af kirkens vestende o. 1100. Rekonstruktion tegnet af Morten Aaman Sørensen.

De mange – omend fragmentarisk bevarede – inventarrestere og bygningsdetaller gør det muligt at få et ganske godt indtryk af den kirke, der stod færdig i begyndelsen af 1100-årene (fig. 6). Apsidens og korets vægge samt triumfbuen og triumfmurens vestside har været udstyret med kalkmalerier af høj kvalitet og med en farvepragt, der i dag kun anes i enkelte særlig godt bevarede detaller på nordsidens restaurerede apostelrække (fig. 7). Vinduerne har haft kulørte og malede ruder, hvoraf enkelte hele småruder og en betydelig mængde skår har overlevet i fyldlag under yngre gulve.

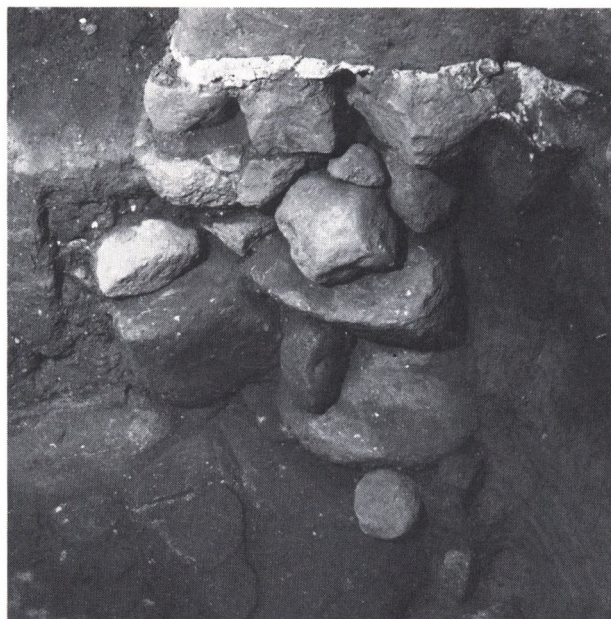
Fig. 8. Pillefundament? i skibets vestende. Foto BAH 1988.

Meget kunne tyde på, at man før tårnbyggeriet var planlagt og ligeledes før man udvider skibets faste inventar med nye murede bænke, har haft andre byggeplaner for kirkens vestende. Der blev påvist en 175 cm lang, 135 cm bred og 155 cm dyb stenfyldt nedgravning af størrelse og karakter som et pillefundament med centrum godt to meter fra vestvæggen i skibets midtakse.

Fundamentet gav sig til kende i bunden af midtergangens begravelser, hvor det nederste stenskitte lå tilbage. I sydsiden var et lille område urørt af grave, og her kunne det konstateres, at nedgravningen gennembrød det oprindelige mørtelgulv, men at gulvfladen over hullet var retableret med et nyt lag mørtel udstøbt oven på fundamentets sten (fig. 8). Der var intet i murværket, der røbede byggeplanernes indhold. Men der kunne måske være en sammenhæng mellem dette kraftige fundament og et ligeledes sekundært og aldrig fuldført cirkelrundt vindue midt i vestmurens frådstensmurværk, som kunne lede tanken i retning af planer om et vestpulpitur. Vinduesåbningen, der har en

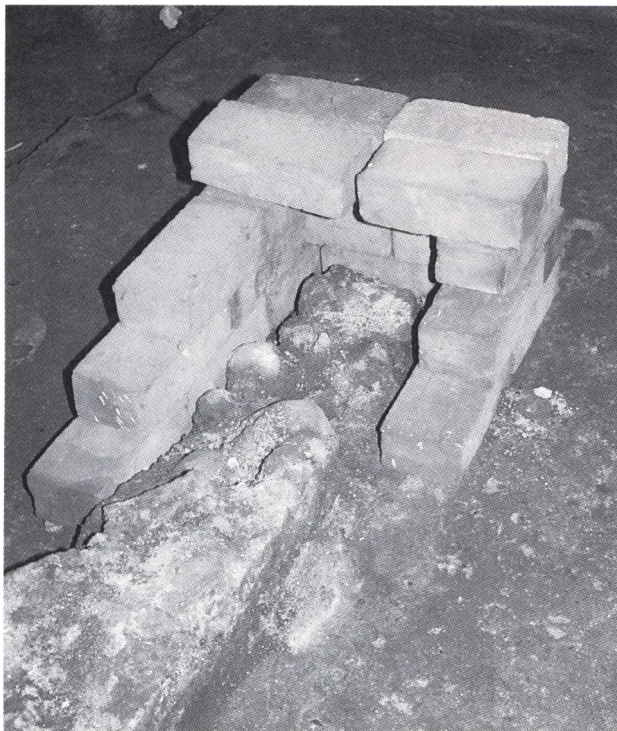
Fig. 9. Konstruktionen af de sekundære munkestensbænke illustreret med nye sten anbragt omkring den bevarede murkerne i nordsidens fritstående bæk. Foto BAH 1988.

De nye bænke var opmuret direkte oven på mørtelgulvet og konstrueret som en murstenskasse med kerne af marksten i mørtel (fig. 9). Kun enkelte af bænkenes munkesten lå på plads, idet man må have fjernet stene med genbrug for øje, da det murede inventar senere blev nedbrudt i forbindelse med den første gulvforhøjelse i kirken. Murkernen, der har haft ringe genbrugsværdi, stod flere steder bevaret i op til tyve centimeters højde svarende til to skifter, og bænkesidernes nederste munkesten gav sig til kende som aftryk af et løberskifte i lejefugens op til to centimeter tykke mørtel. Vægbænkene har været 35 cm brede og de fritstående bænke har alle haft en bredde på 60 cm.

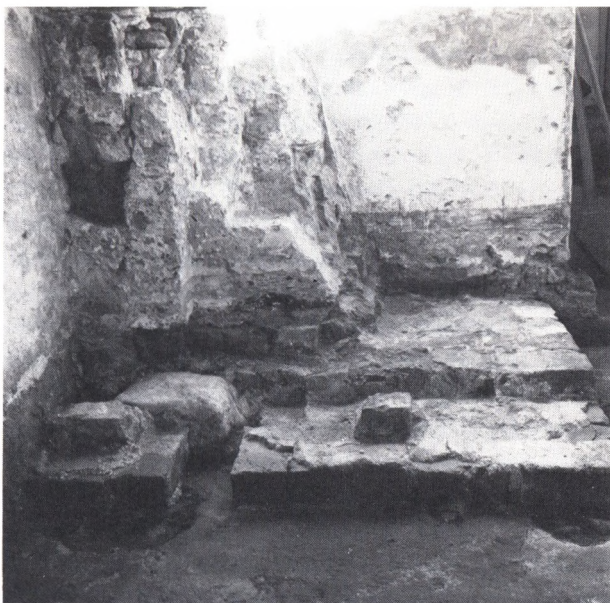
Fig. 10. Skibets nordre sidealter. Foto BAH 1988.

Før hvælvslægningen i skibet, eller måske samtidig med denne, er sidealtrene blevet udvidet ved påmuring af en helstens skal af munkesten langs de frie sider. Ved det nordre alter viste en tydelig nedgravning i muldfylden, at udvidelsen var foretaget efter, at dette lag var påført, og sammesteds kunne den senere hårdhændede nedhugning af alterbordet og »normalise-

ring« af forholdene ikke skjule, at den faldede hvælvsring var opført oven på det forhøjede alterbords murstensflade (fig. 10).

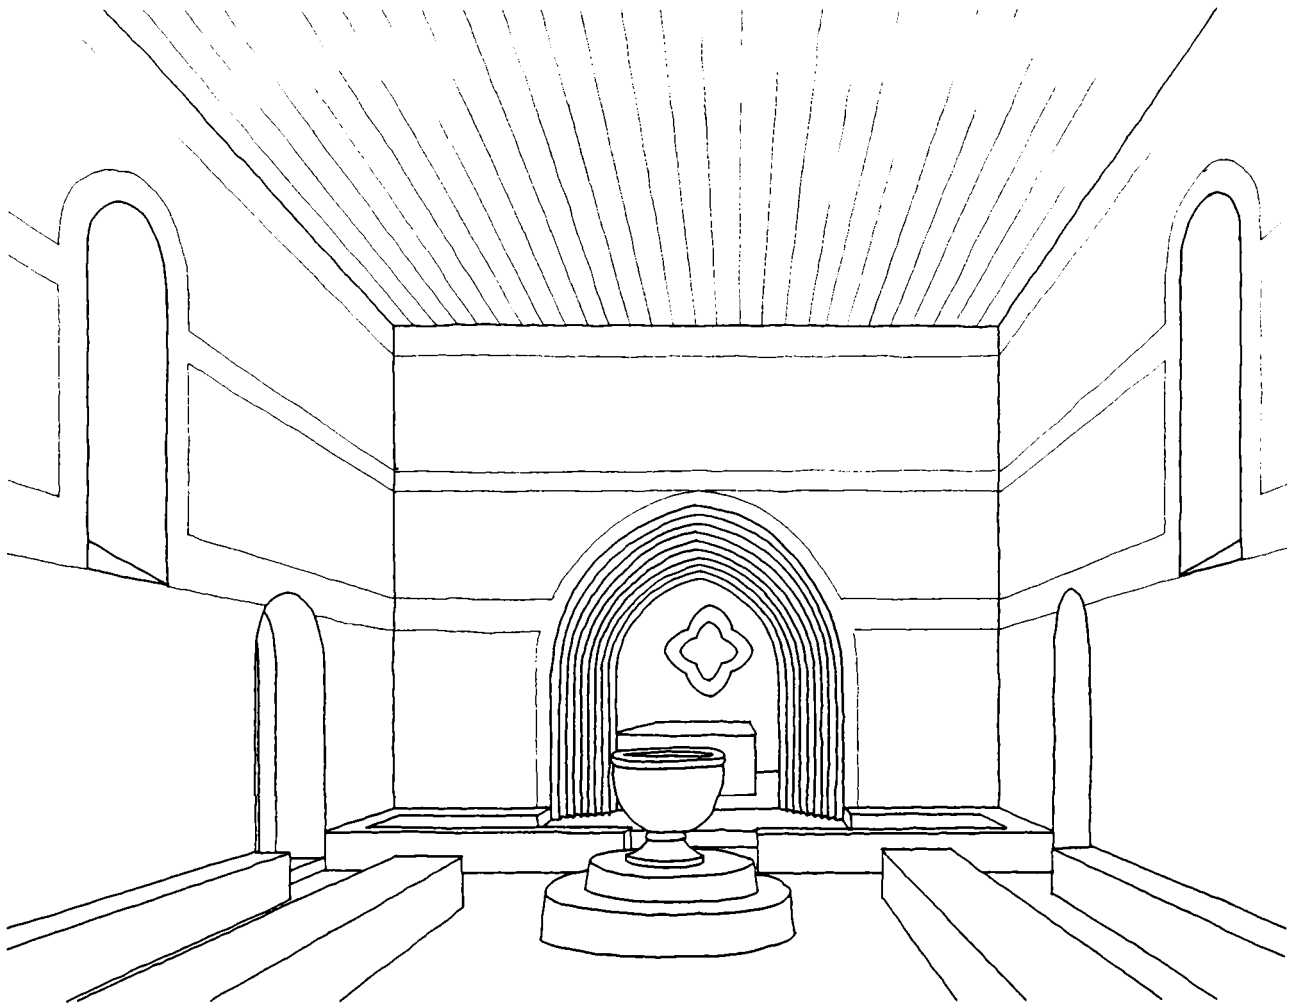
Fig. 14. Perspektiv af kirkens vestende o. 1320. Rekonstruktion tegnet af Morten Aaman Sørensen.

udgravningen i 1988 blev der fundet en del formsten i fylden under midtergangens ølandsfliser, der kunne stamme fra dette vindue, og som ligger til grund for den firpasformede lysning på rekonstruktionstegningen (fig. 14).

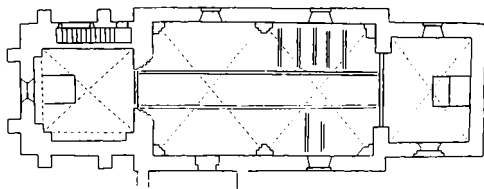
Fig. 15. Plan med indtegnede rester af tømmer fra indretning med stolestader og korgitter i begyndelsen af 1600-årene. Mål 1:400.

Den sidste ændring af kirkens indre, der kunne spores i gulvlagene, må være foretaget i begyndelsen af 1600-årene, hvor kirken har fået sit renaissanceinventar og hermed en rumindretning, der i store træk er den samme som i dag (fig. 15). Både i skib og kor fandtes et karakteristisk gult sandlag, der var påført inden det nye inventar blev opstillet. Oven på sandet var der i skibet bevaret trærester fra en langsgående rem i hver side, der har båret stolestaderne. Også de tværgående gulvstrøer, der ligesom remmene har været opklodset på mursten, gav sig flere steder til kende som mørke striber af formuldet træ. I korbuen sluttede de langsgående remme på begge sider af midtergangen sig til en bjælke på tværs af buen, som må have båret et korgitter, der tillige havde efterladt sig spor i form af to lodrette udhugninger i korbuens vanger. Gennemgravninger af sandlaget viste, at størsteparten af begravelserne i skibets midtergang ligesom to store grave midt i koret var anlagt i denne periode. Gravene strakte sig fra begge sider ind i korbuen, og kun den smalle strimmel, hvor gitteret har stået, var urørt. Sandlaget blev harpet, og indeholdt udover lidt vinduesglas og andre småfund en del mønter fra begyndelsen af 1600-årene frem til midten af 1700-årene.

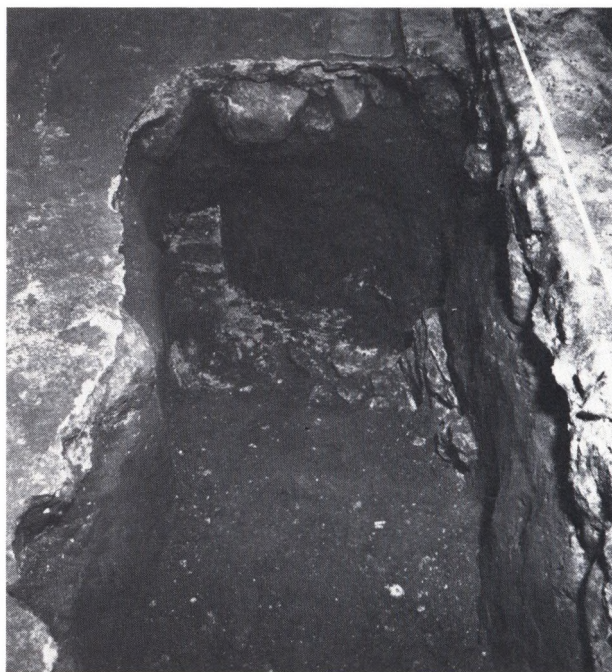
Fig. 16. Frådstensgrav i skibets nordside fra tiden før kirkens opførelse. Foto BAH 1988.

begravelse med to længdesnit gennem hele kirken, som suppleret med fund fra en enkelt grav i nordsiden viste, at der var foretaget flere begravelser på stedet før kirken blev bygget. Der blev observeret tre grave i den østlige del af skibets sydside, og i nordsiden var der en grav på det sted, hvor fontepodiet senere blev opført. I nordsidens østlige del blev der tillige fundet en grav, der var opmuret af frådstenskvadre med særskilt hovedrum og overdækket med planker. Denne grav gav sig til kende i bunden og siderne af en langt senere begravelse, der havde forstyrret og delvis fjernet frådstensgravens hovedrum (fig. 16).

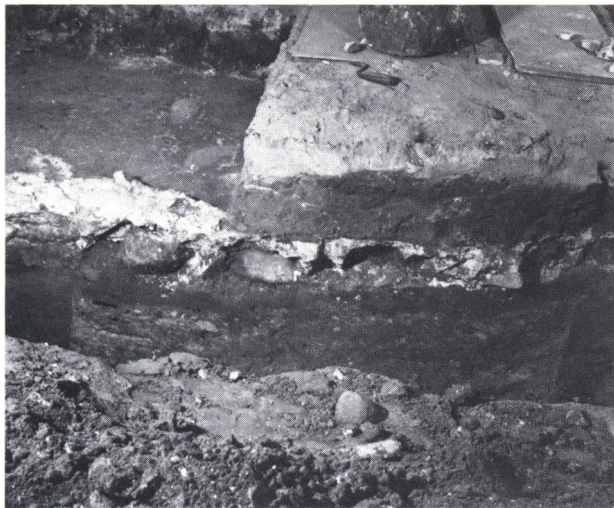
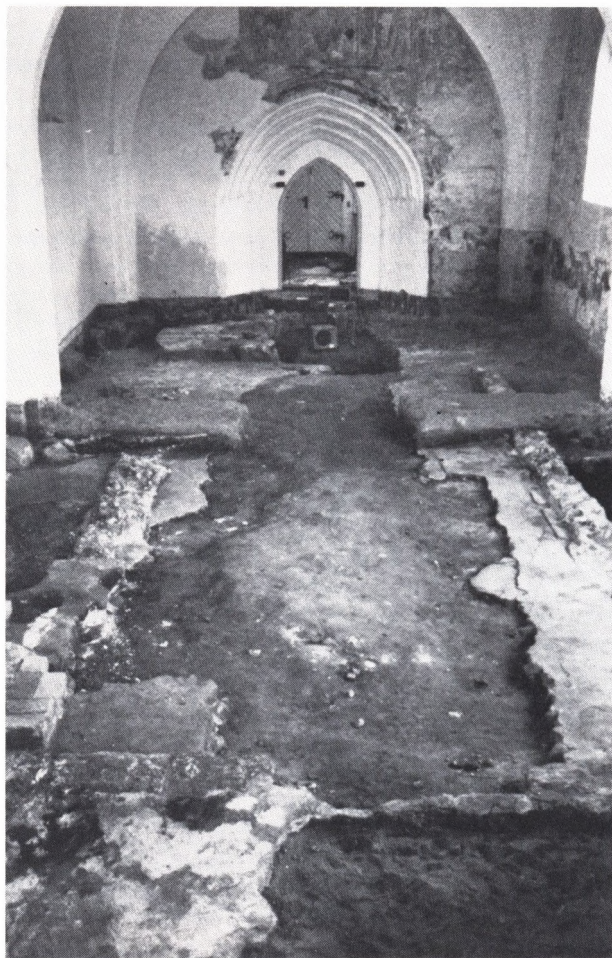
Fig. 17. Begravelse fra tiden før kirkens opførelse. Over gravfylden ses et muldlag, der siden er dækket af mørtelgulv og fontepodium. Foto BAH 1988.

udendørs, idet mulden kan være resterne af en jordtue, der er opkastet over en nyanlagt grav (fig. 17). Det vil sige, at området, hvor Gundsømagle kirke blev opført, formentlig har været kirkegård, og at sporene efter en eventuel forgænger skal søges uden for den nuværende bygnings mure.
