# Berritsgaard

Af Mogens Vedso

## 1. Almindelig beskrivelse

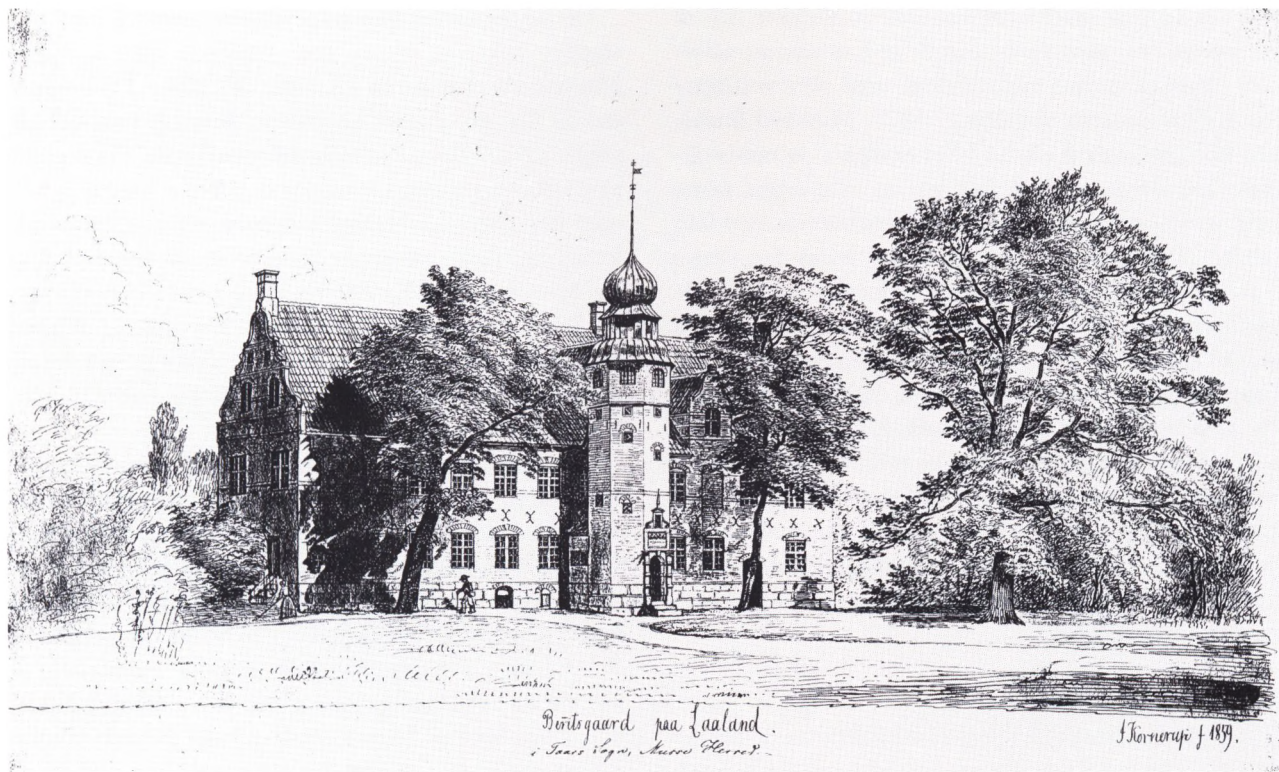
Fig. 1. Tegning af Berritsgaard udført af J. Kornerup 1859, Nationalmuseet.

Også ved vinduerne i 3. og 4. fag fra øst i sydsidens nedre stokværk kan iagttages nogen uregelmæssighed. Begge har »normale« stik på såvel J. Kornerups tegning fra 1859 (5) som S. E. Sørensens opmåling fra 1877. På C. Thonnings opstalt har 3. fags vindue kun halvtstensstik, hvilket må skyldes, at den inderste halvdel af stikket var fjernet på opmålingstidspunktet, bevaret i fuld længde var dog begge vederlagsstenene; dette stemmer fint overens med, at det nuværende stik er nymuret. Ved 4. fags vindue mangler stikket helt på Thonnings opmåling; dette må imidlertid skyldes en lapsus fra opmålerens side (6), dels synes det nuværende stik ikke nymuret, trods mindre uregelmæssigheder

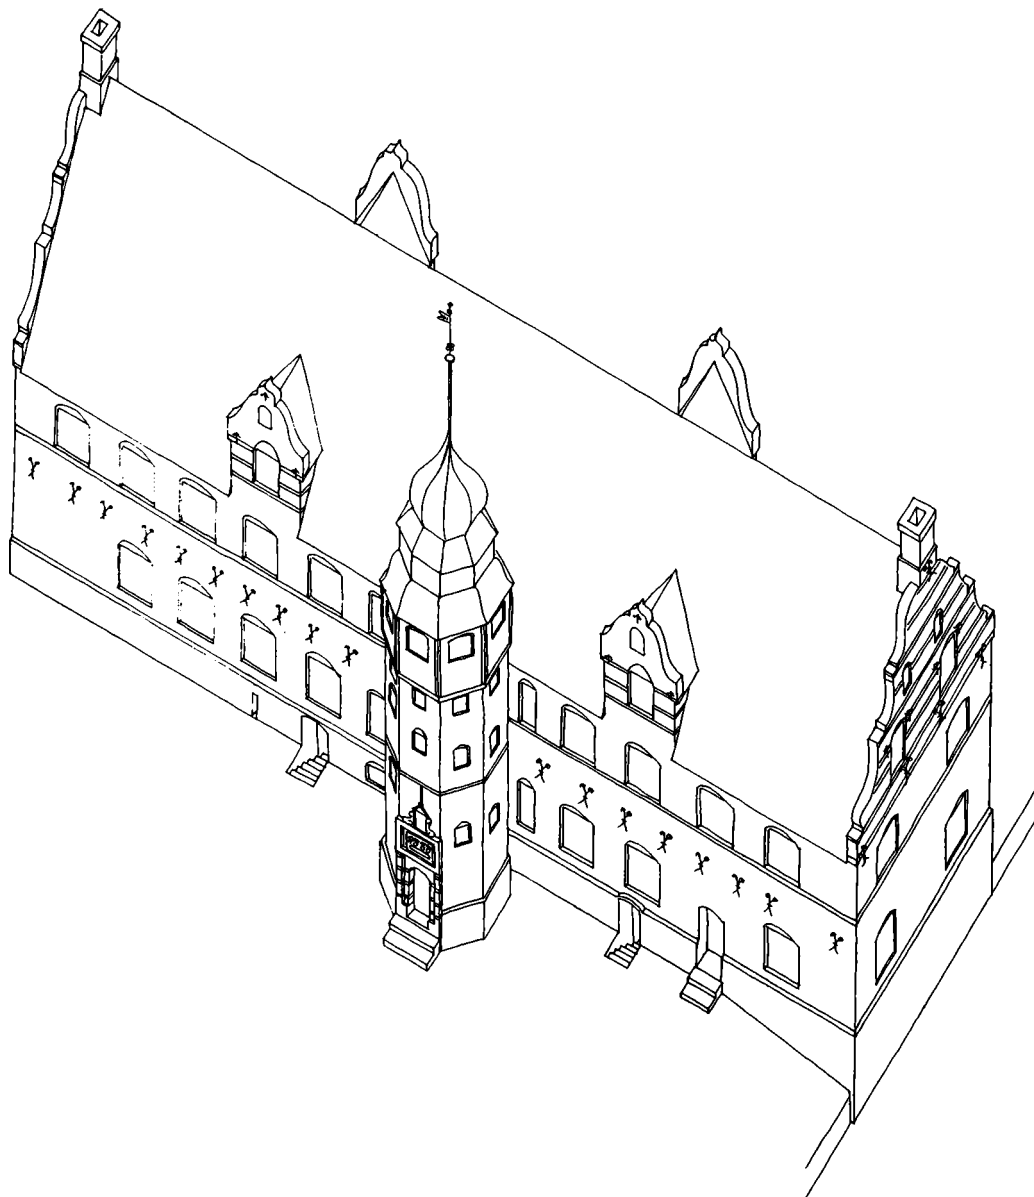
Fig. 2. Isometri af Berritsgaard set fra sydøst, rekonstruktion, 1:300.

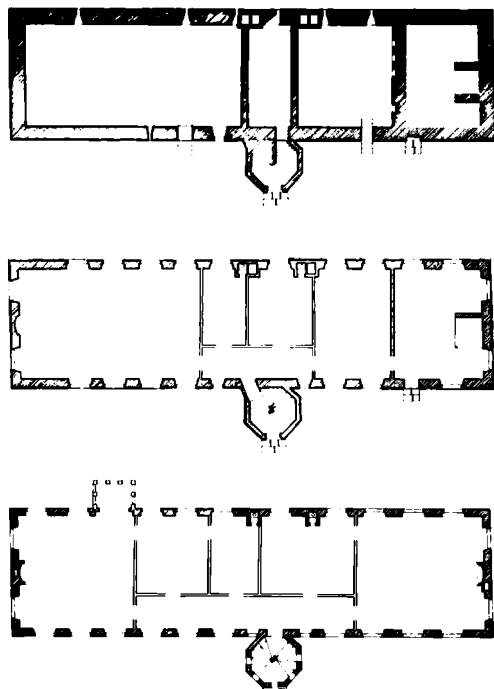
Fig. 3. Planer af kælder (a), 1. stokværk (b) og 2. stokværk (c), rekonstruktionsforsøg, 1:600.

Kælderen, der strækker sig fra vestgavlen til ca. 16 meter før østgavlen, er inddelt i fire rum, af hvilke det 2. og 4. fra vest hver er overhvalvet med to fag grathvalv, der er udformet som krydsende tøndehvalv. Rummet heri-

mellem overhvalves af et tøndehvalv med vederlag i øst og vest, mens det vestligste rum har fladt loft. Hvalvene er svært bestemmelige i deres nuværende stærkt overkalkede tilstand, men i hvert fald grathvalvene synes opført af små sten, hvilket, i bekræftende fald, må indebære, at de er sekundære (7). Sandsynligvis har da hele eller det meste af kælderen været overdækket med et bjælkeloft.
