# Priorgården i Odense

Af Ebbe Hædersdal

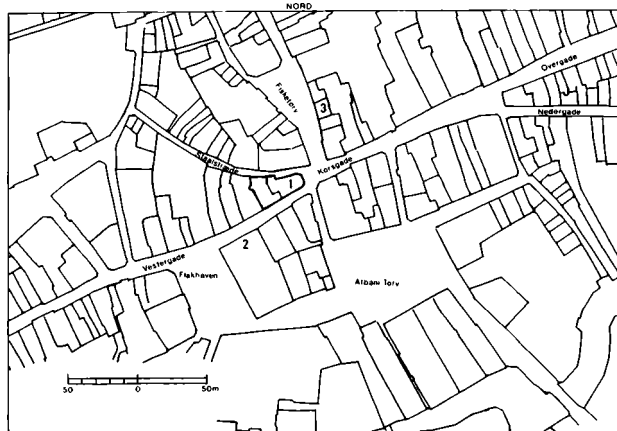
Fig. 1. Situationsplan 1: Priorgården. 2: Senmiddelalderligt rådhus. 3: Helligåndshusets omtrentlige placering.

En af de gårde, der mødte sin skæbne i slutningen af forrige århundrede, var Priorgården. Den lå med sydsiden til Vestergade, nordsiden til Staalstræde og østgavlen til Korsgade – Overgades vestlige, brede del (fig. 1). Ejendommen strakte sig oprindelig over de nuværende matrikler 472 og 473. I 1847 blev den nuværende matrikel 473 udskilt som en separat ejendom. Her lå oprindelig Priorgårdens gårdsrum og tilbygninger, medens Priorgården selv udfyldte matrikel 472 (1).

Traditionen vil vide, at Priorgården skulle være knyttet til Helligåndshuset, som lå øst for bytinget – det senere Fisketorv, og altså lige over for Priorgården (21) (fig. 1). Institutionen var oprettet af præsten Peder Jensen i 2. fjerdedel af 1400-tallet (22). Den bestod af et hospital viet til Helligånden, St. Antonius og St. Olaf, af en kirke viet til St. Gertrud og en tilhørende kirkegård.

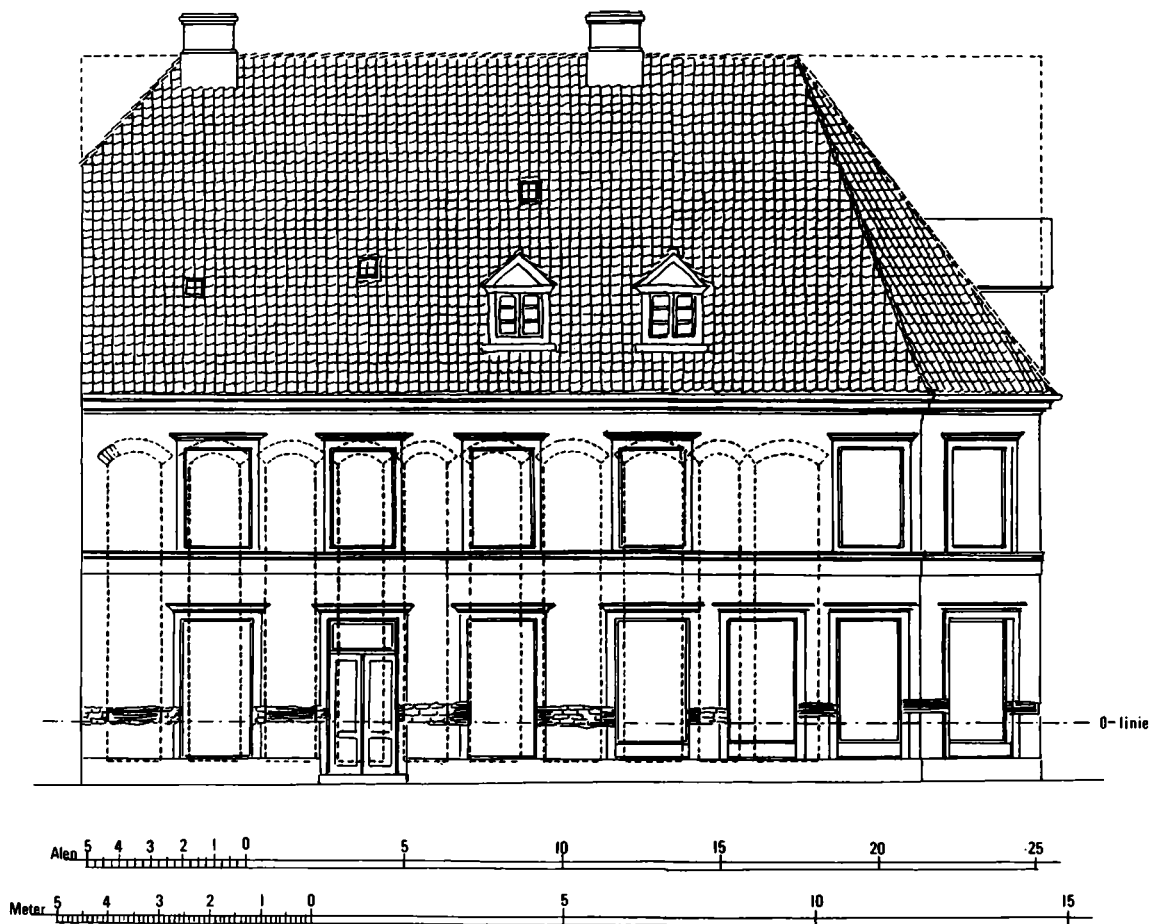
Fig. 2. Facaden mod Vestergade. Opmåling af Aage H. Mathiesen 1897.

bandt. Facaden var inddelt i fag af fladbuede, gennemgående blændinger, hvori de to stokværks vinduer må have siddet. Første og andet stokværk var således samlet til én harmonisk helhed (fig. 2).

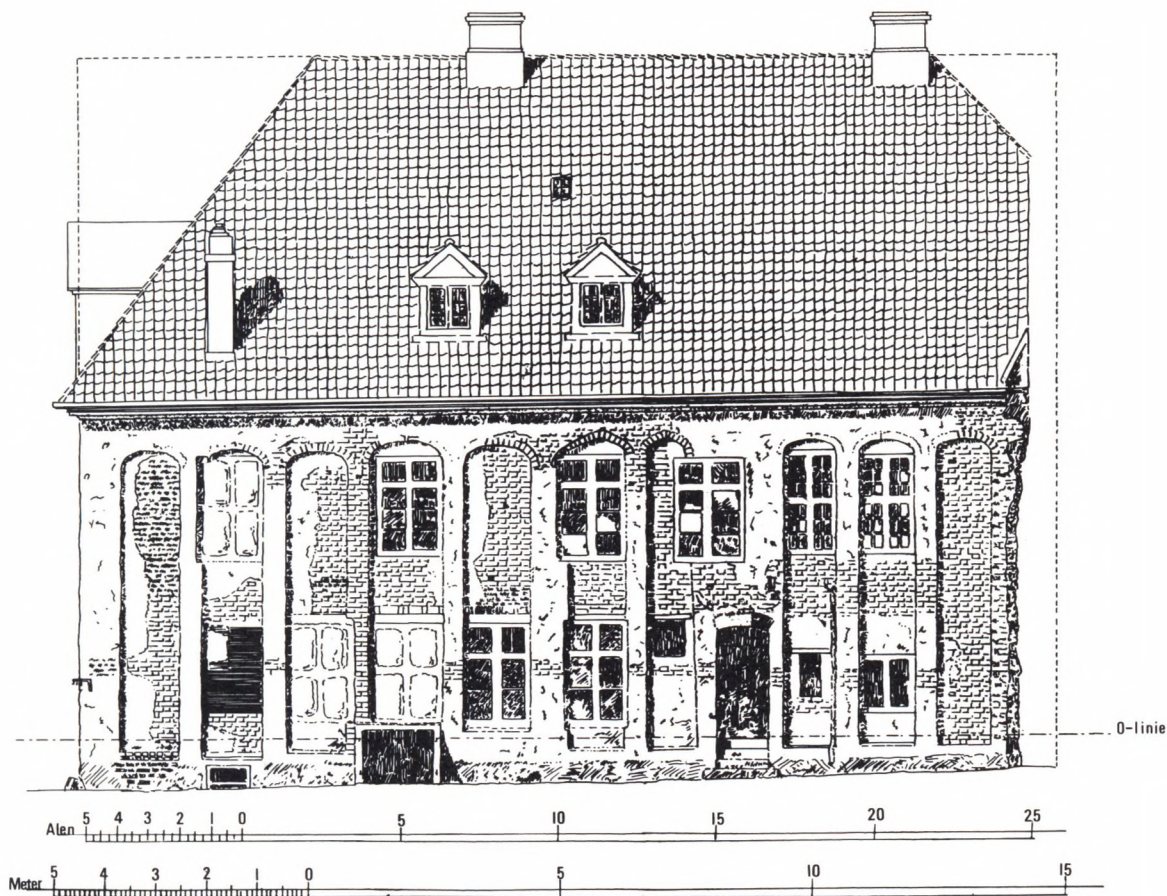
Fig. 3. Facaden mod Staalstræde. Opmåling af Aage H. Mathiesen 1897.

Sidemuren mod Staalstræde skulle ifølge Mathiesens være opført af munkesten i blokforbandt. En skiftegang, som er nært beslægtet med krydsforbandtet, men hvor løberne i hvert løberskifte hele tiden ligger præcist over de underliggende løbere. Her må det nævnes, at der ikke er overensstemmelse imellem Mathiesens facadetegning, hans planer og beretning

(fig. 3, 4-7). Facadetegningen viser, hvad man i dag ville kalde polsk skifte, medens beretningen og planerne konsekvent nævner blokforbandt. Hvad der er det rigtige, og hvad Mathiesen har ment med blokskifte, kan altså ikke afgøres med sikkerhed. Ligesom facaden mod Vestergade var muren til Staalstræde inddelt i gennemgående blændinger, men de var afsluttet med kurvehanksbuer i stedet for fladbuer.

Sidemuren mod Staalstræde havde bevaret en oprindelig vinduesåbning med indvendig halvstensfals vest for den senere døråbning (fig. 3, 5 og 7, snit E-F). Denne døråbning var anbragt det eneste sted på facaden, som ikke var optaget af en blænding (fig. 3). Formodentlig havde den oprindelige døråbning også været placeret der.

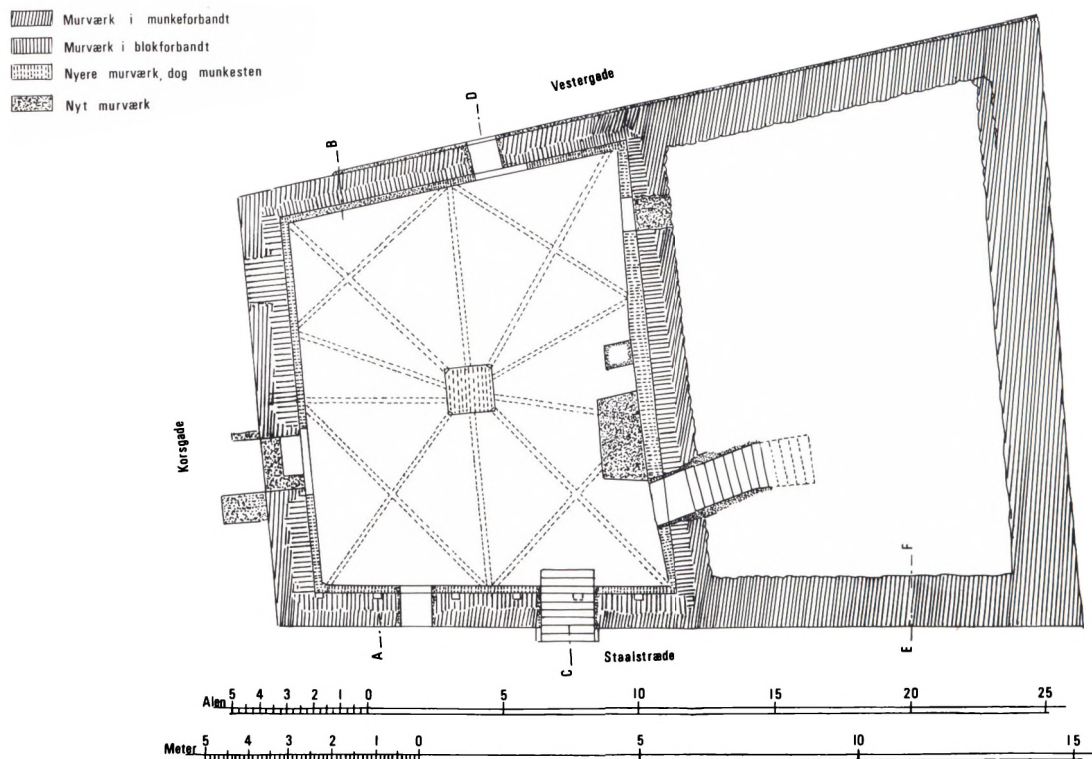
Fig. 4. Kælderplan. Opmåling af Aage H. Mathiesen 1897.

Gavlen mod Korsgade var af nyere murværk med undtagelse af kældermuren. Gavlen mod gårdsrummet var af bindingsværk over kældermurværket og havde været det siden slutningen af 1700-tallet (3). I 1829 havde man skåret sydøsthjørnet mod Vestergade væk, fordi det havde besværet færdselen (4) (fig. 4-6).

Grundplanen formede sig efter grunden og de færdselslinier, der løb langs tre af dens sider. Den fik således en nærmest trapezoid form med den smalleste side mod Korsgade (fig. 4-6).

Der var kælder under østpartiet. I østgavlen mod Korsgade fandtes en meget bred, fladbuget åbning, der på Mathiesens plan synes at sidde i det middelalderlige murværk. Længere mod syd var endnu en åbning, lidt smallere og tilmuret i »blokforbandt« (fig. 4 og 7). Mathiesen tolkede åbningen i nord som et vindue, men nævnte ikke den tilmurede åbning mod syd. Net-

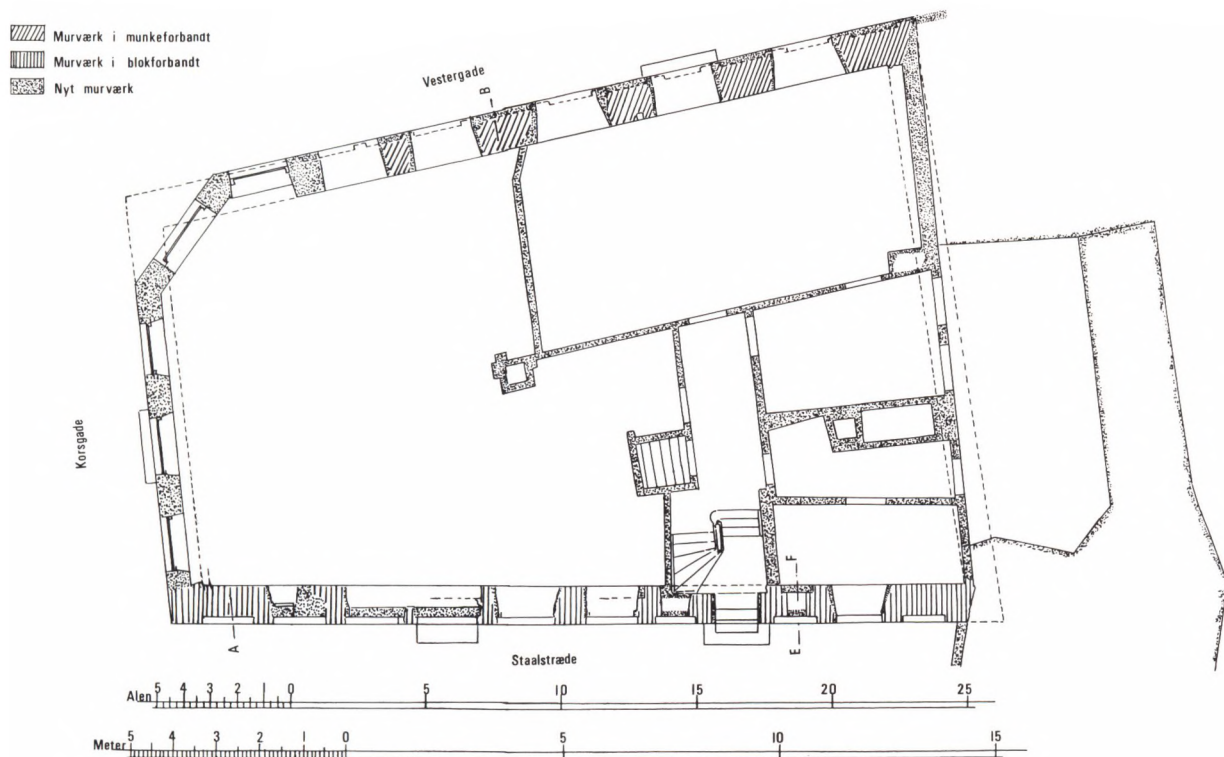
Fig. 5. Plan af 1. stokværk. Opmåling af Aage H. Mathiesen 1897.

sikkert hørt til de oprindelige vinduer i facaden mod Staalstræde (fig. 5).

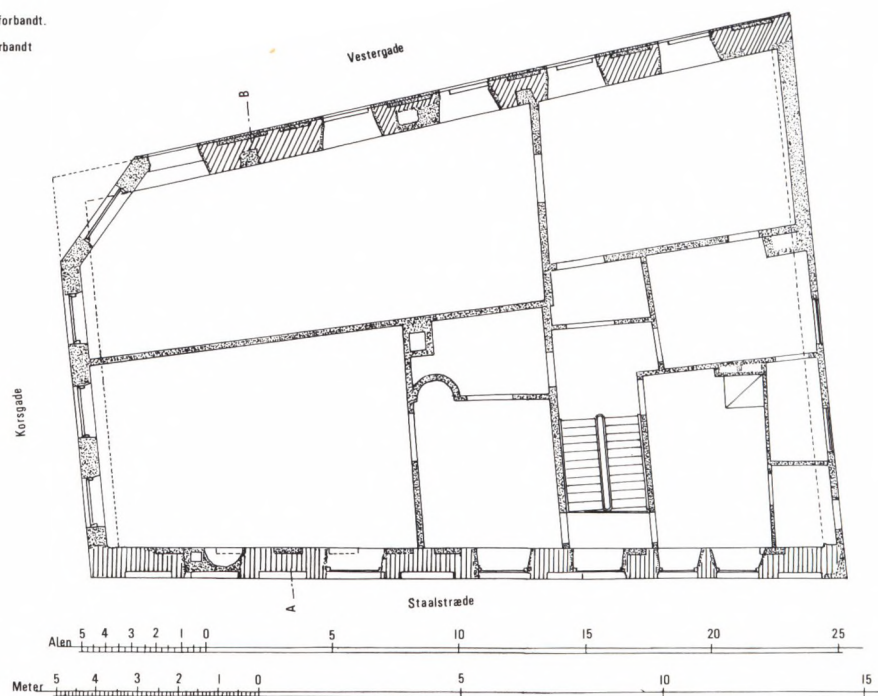
Fig. 6. Plan af 2. stokværk. Opmåling af Aage H. Mathiesen 1897.

de ydre blændinger godtgør, at de ikke var vinduesnicher. I det hele taget synes der ikke at have været vinduer i 2. stokværk ud mod Staalstræde (fig. 6 og 7). Det er muligt, at Priorgårdens 2. stokværk har rummet en sal; men hvorvidt det har været yderligere inddelt kan ikke afgøres på grund af forstyrrelserne i den vestlige del.

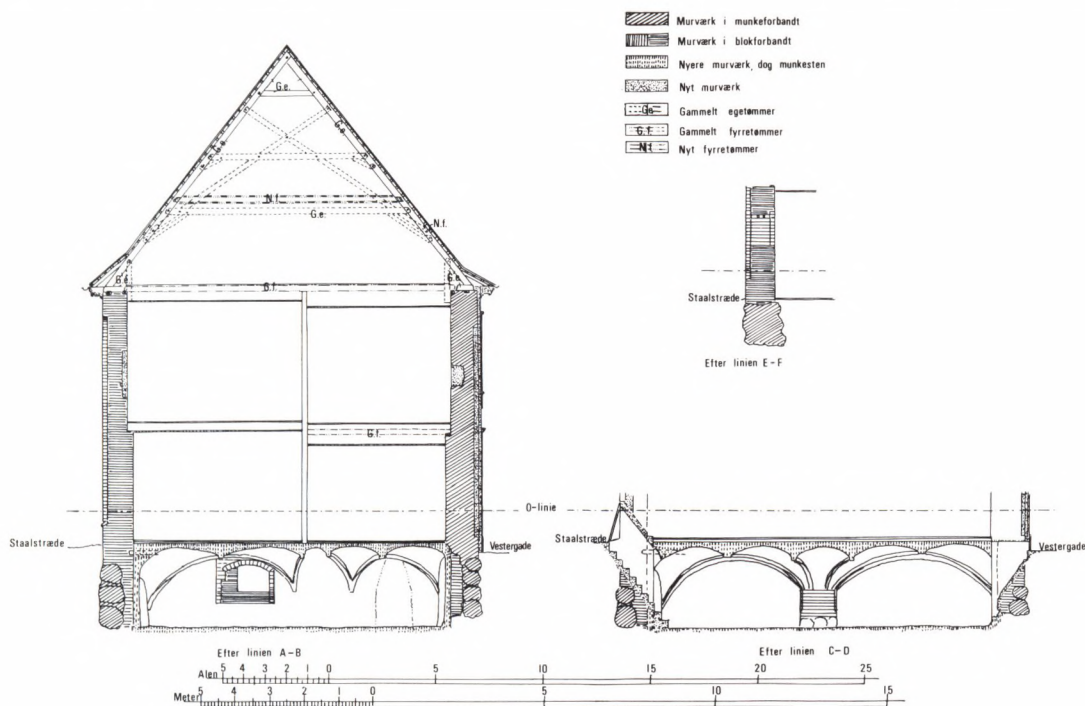
Fig. 7. Tværsnit og tagværk. Opmåling af Aage H. Mathiesen 1897.

Af det middelalderlige tagværk var bevaret 4 fag (fig. 7 og 8). Det havde haft tre hanebånd, hvoraf de to var understøttet af skråstivere. Til yderligere afstivning af konstruktionen havde man anvendt lange krydsbånd.

Spæret var forneden afsluttet af en spærfod hvilende på to remme i muren. Den på tegningen (fig. 7) viste gamle fyrrebjelke har sandsynligvis ikke erstattet en ældre konstruktion. Den oprindelige etageadskillelse over 2. stokværk har antagelig ligget lavere og derved givet mulighed for et styrtrum.

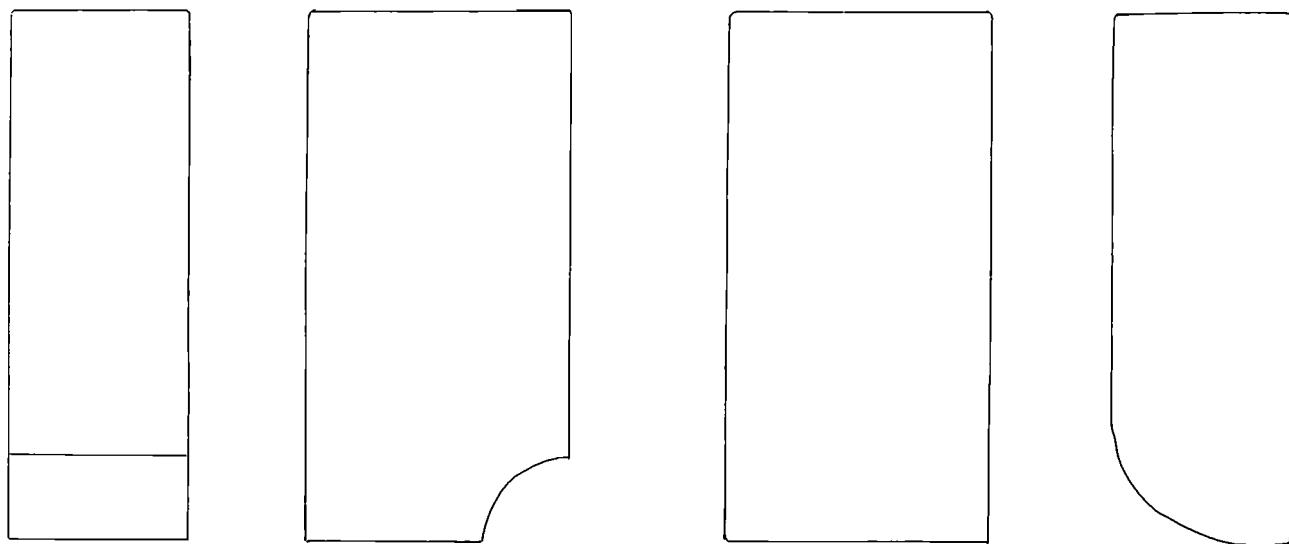
*Fig. 9. Formsten. Til højre: med hulkel, fundet i 1. stokværk. Plan og side. Til venstre: med kvartrund profil, fundet i 2. stokværk. Side og plan. Mål 1:4. Opmåling af Aage H. Mathiesen.*

Ved nedrivningen fandtes to formsten (fig. 9) og 5 stk. egetræsvinduesstolper fra renaissanceetiden. Desuden findes i Nationalmuseet en tegning af en flise og et

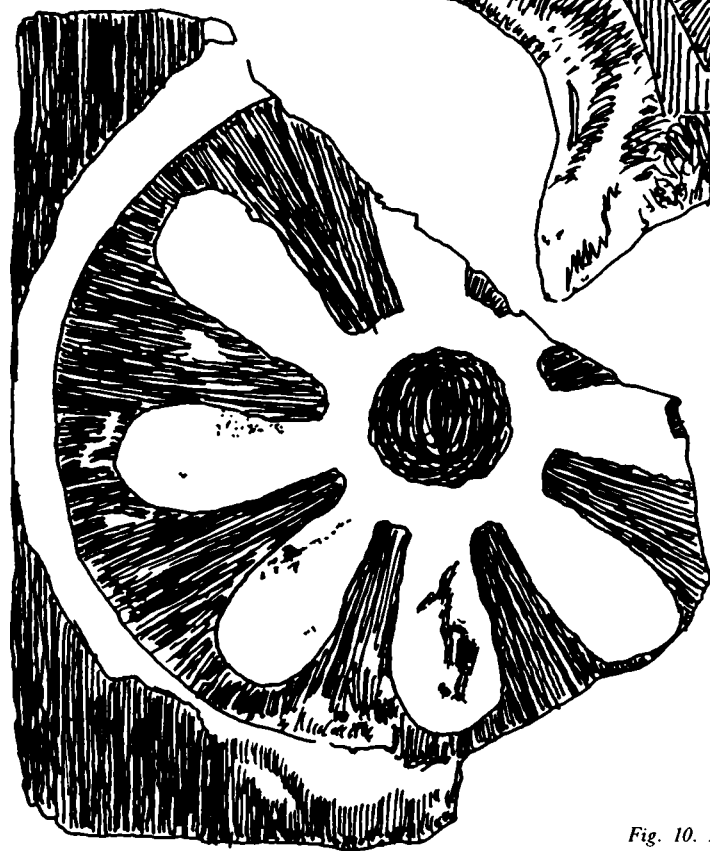
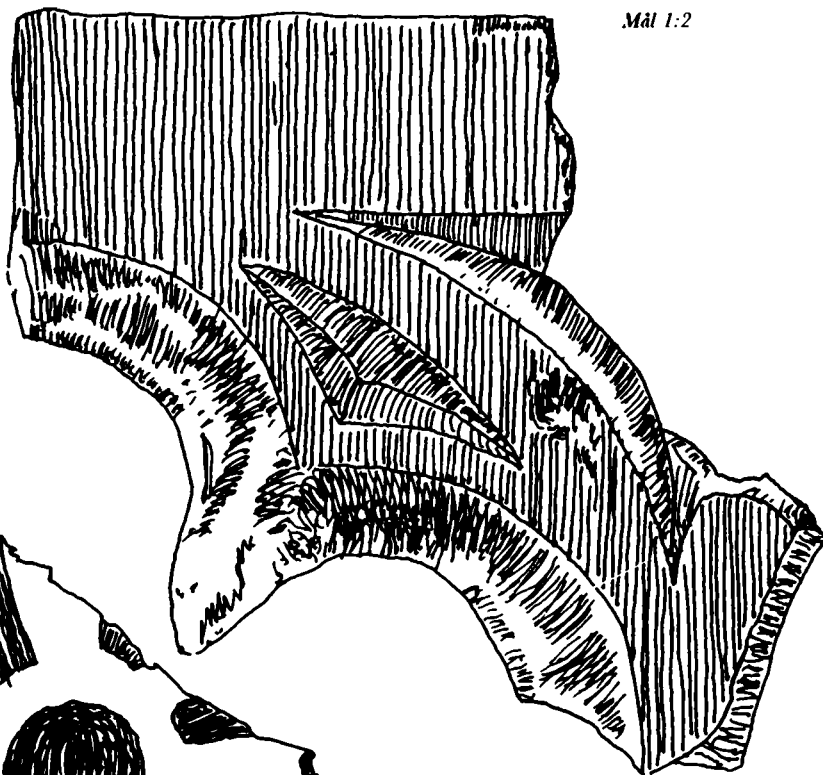
Fig. 10. Flise. Hvid roset på rød baggrund. Teglstensfragment af kløverbladsfrise. Mål 1:1 og 1:2. Tegning i Nationalmuseet.

teglstensfragment fra en kløverbladsfrise, som skal være fra Priorgården (fig. 10).
