# Helligåndshuset i Næstved

## En opmåling og en hypotese

*Af Palle Birk Hansen*

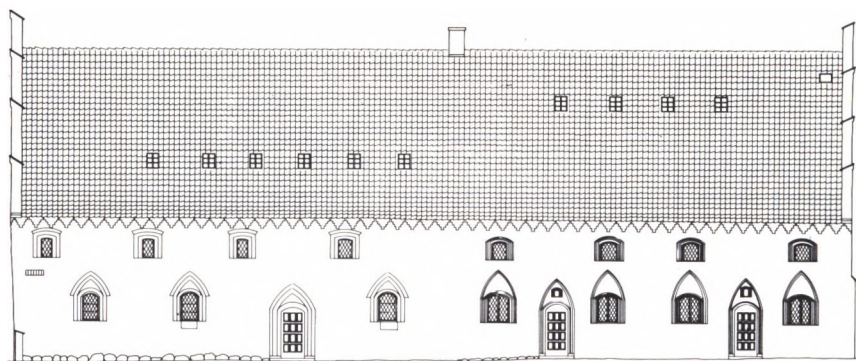
Fig. 1. Helligåndshusets sydside (længde 33,5 m).

I det følgende opridses en alternativ hypotese, som kan indgå i kommende overvejelser omkring husets bygningshistorie. Hypotesen tager sit udgangspunkt i det forhold, at østafsnittets sydmur fremviser en taktfast inddeling i nedre stokværk (fig. 1), som leder tanken hen på skemaet for bodebebyggelse, et fænomen, som Næstved i forvejen er så rig på (16).

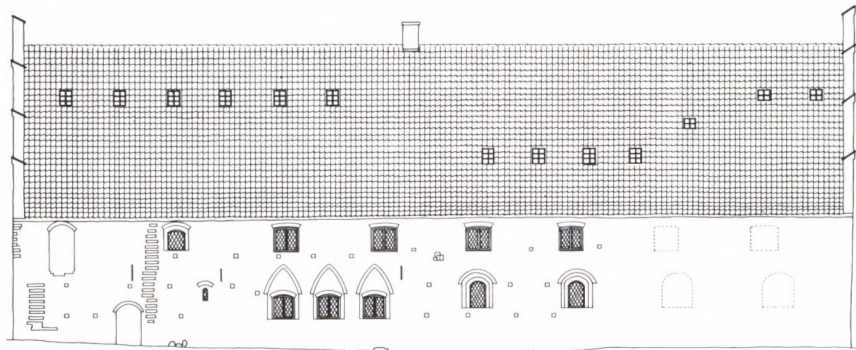
Fig. 2. Helligåndshusets nordside (længde 33,5 m).

Dette 2. stokværk bygges i hele husets længde. Den oprindelige vestgavl mod Ringstedgade ombygges, så den passer til den nye etageinddeling i huset (fig. 4 og 6). Nordvæggen i østafsnittet ombygges helt, idet tilslutningen af en østfløj forberedes. Dette ses af flere detaljer: de 3 tætsiddende store vinduer i 1. stokværk, som skulle vende ud mod den nye korsgang, de 2 døre i henholdsvis 1. og 2. stokværk, som skulle give adgang til østfløjen, og endelig fortandingerne på murens yderside, hvor østfløjen skulle tilsluttes (fig. 2).

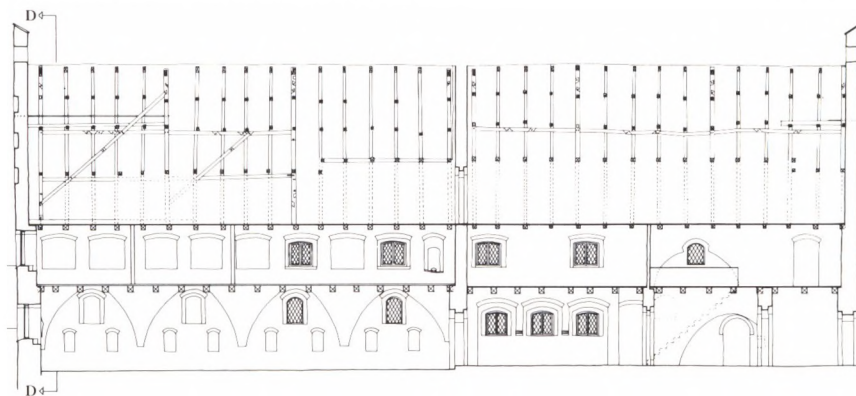
Fig. 3. Længdesnit, set mod nord.

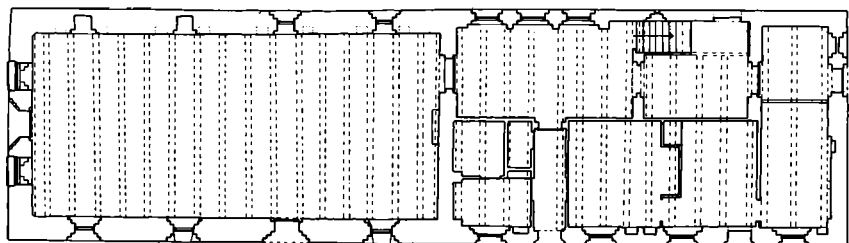
Fig. 7. Plansnit af 1. stokværk (snit A på fig. 3).

I det omtalte murparti er der 2 døre, som hver er flankeret af 2 vinduer. Indvendigt findes 4 nicher i vindueshøjde, foroven afsluttet med fladbuede stik (fig. 7). De to døre indicerer klart, at der oprindelig har været en skillevæg mellem dørene. Den naturligste placering for en sådan væg er mellem de to nicher midt mellem dørene. På denne måde får de to nicher en hjørneplacering i hvert sit rum, som svarer til den østligste niches placering helt inde ved husets østvæg. Afstanden mellem de to nicher er 28 cm = 1 hel sten, men skillevæggen har dog rimeligvis været i bindingsværk, således som det kendes fra Mogens Tuessøns stenboder i Næstved (17). Den taktvise inddeling og de to yderdøre, som leder ind til to, stort set ens rum, er træk, som klart afslører dette bygningsafsnit som en oprindelig rækkehusbebyggelse. De to boder eller celler kan have indgået i en længere boderække. I østgav-

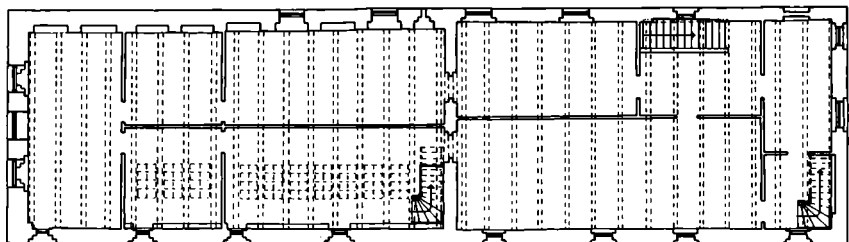
Fig. 8. Plansnit af 2. stokværk (snit B på fig. 3).
