# Nørre Snede Kirke – et væld af tilbygninger

*Af Birgitte Faurhøj Olsen, Stine Andersen Højbjerg og  
Henriette Rensbro*

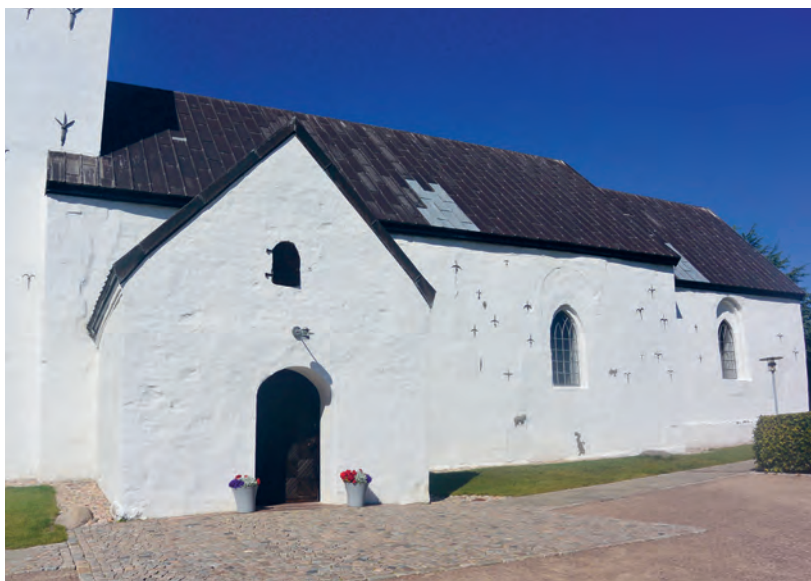
Figur 1. Nørre Snede Kirkes sydside. Under skibets vindue ses de to dyrefigurer, som flankerer den originale, nu tilmurede syddør. Foto S.A. Højbjerg 2015.

På skibets sydside sidder resterne af en tilmuret døråbning, som er flankeret af to romanske billedkvadre med et dyr på hver (fig. 1). Hvis døren er oprindelig, er placeringen usædvanlig, da den sidder i skibets

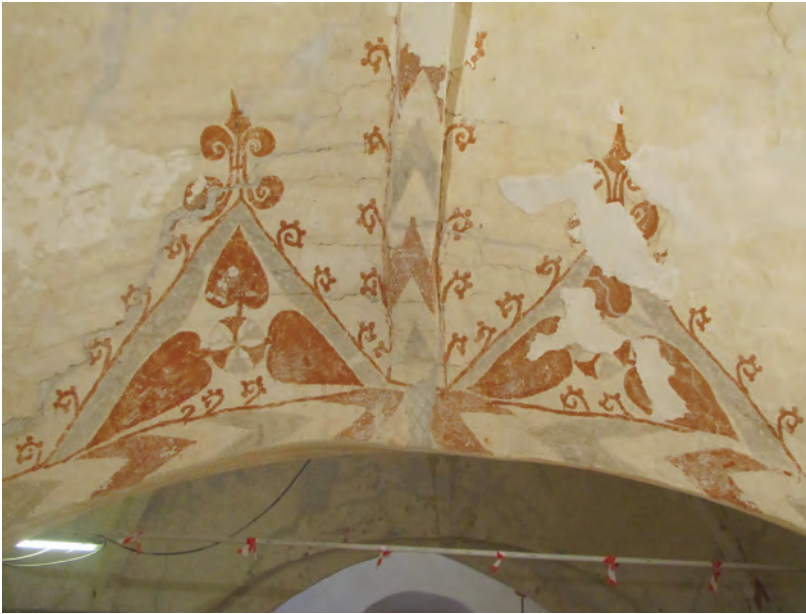
Figur 2. Kalkmalerifragment af »Liljemesteren« under afdækning. Foto Nationalmuseet og B.F. Olsen 2012.

i regelmæssige mønstre illuderende en marmorering. Toppen af pyramiden er kronet af en rød fransk lilje. Denne lilje ses også i kapels top (fig. 2). Der er tale om en udsmykning fra begyndelsen af 1500-tallet udført af den såkaldte Liljemester. Betegnelsen stammer fra den stiliserede franske lilje, der er et gennemgående træk i alle

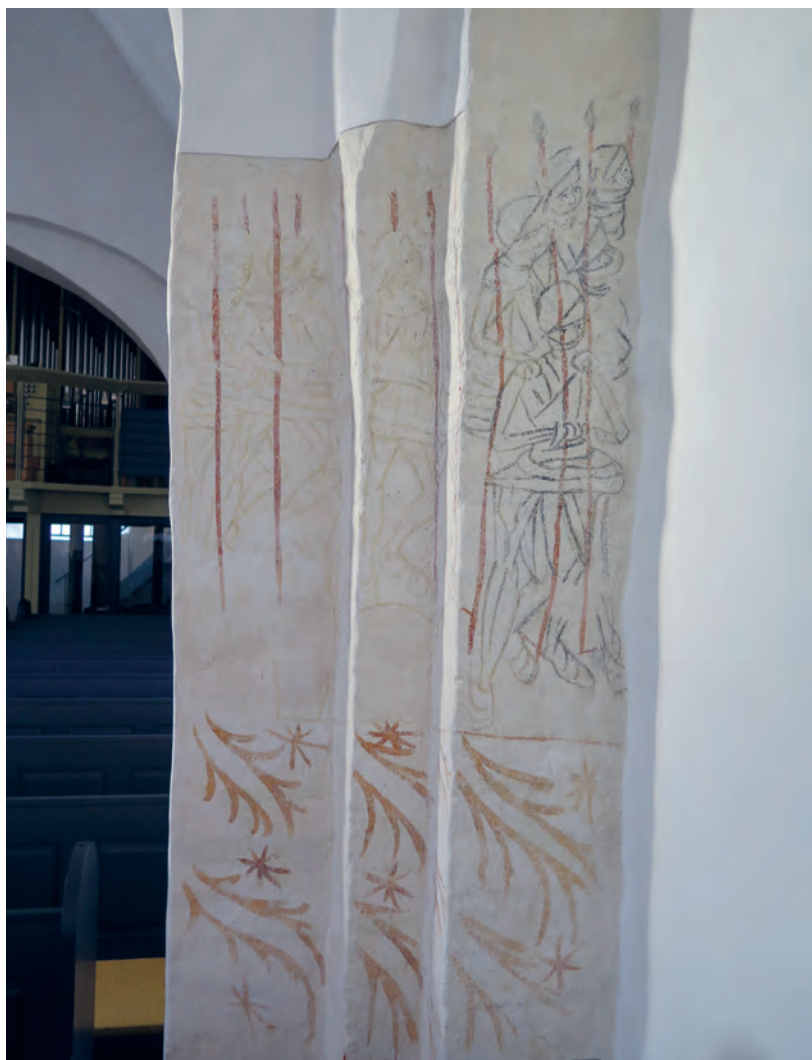
Figur 3. Det nyfundne kalkmaleri med soldater. Foto Nationalmuseet og B.F. Olsen 2016.

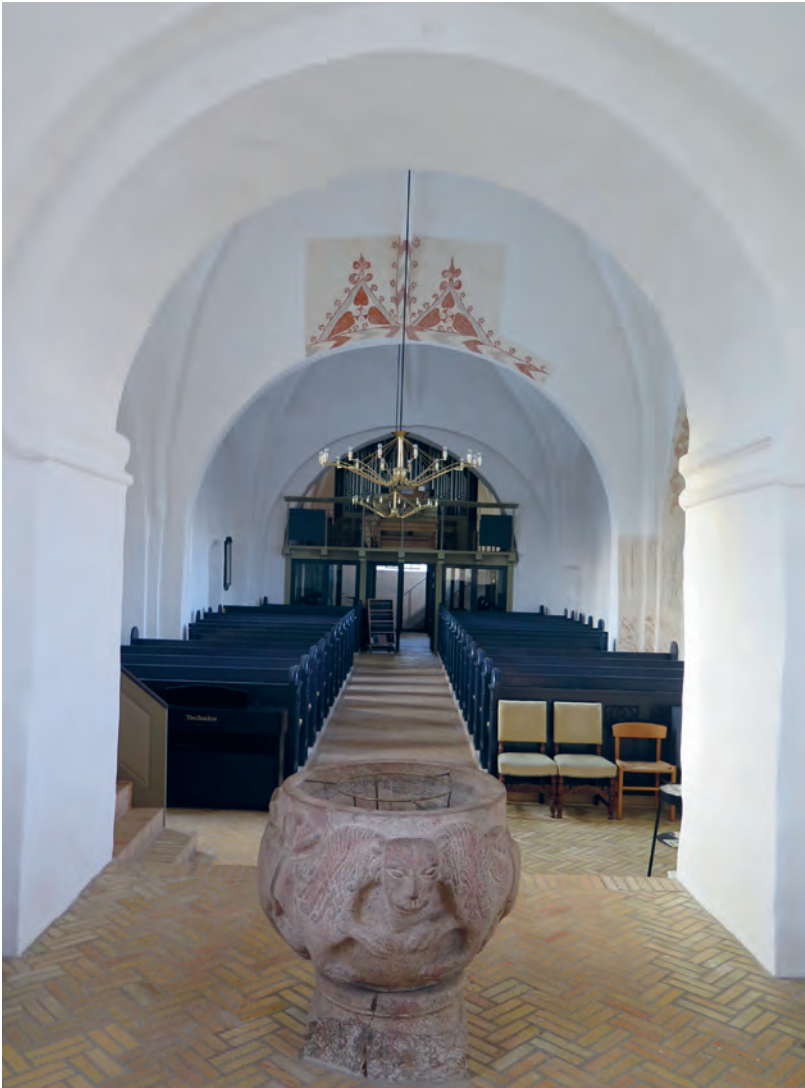
Figur 4. Kirkens indre set mod vest. Foto Nationalmuseet og B.F. Olsen 2016.

Kirkens menighedsråd ønskede at bevare og istandsætte dele af de nyopdagede kalkmalerier. Som følge af hvælvene på et tidligere tidspunkt var blevet rensat, var liljemesterdekorationen i en meget fragmentarisk tilstand, men på vestkappen i skibets 1. fag fandtes et forholdsvis godt bevaret fragment af pyramider med treblade, kronende liljer og omliggende ribbe- og buedekorationer (fig. 2). Det blev besluttet at bevare både dette fragment og malerierne på nordvæggens pille (fig. 3) og bue samt korset bag alteret. Malerierne blev finafdækket og afsluttende blev der udført en forsigtig retouchering, så man i dag ved besøg i kirken kan danne sig et indtryk af, hvordan kirken i sin tid har været udsmykket (fig. 4).

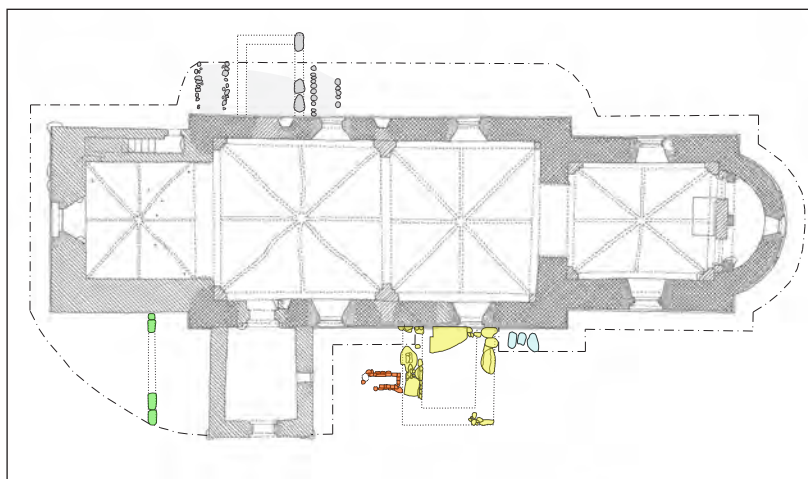
Figur 6. Oversigtsplan af kirken og de nyfundne tilbygninger. Gul: ældre våbenhus/kapel mod syd. Rød: teglkonstruktion. Blå stenrække syd for skibet. Grøn: stenrække syd for tårnet. Grå: kapel mod nord. Efter *Danmarks Kirker* og K. de Fine Licht 1996 med tilføjelser af S.A. Højbjerg 2016.

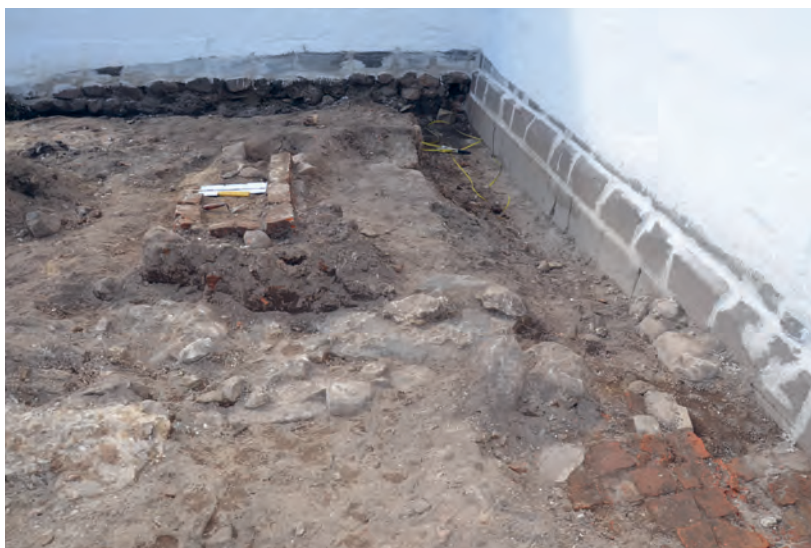
Figur 7. I forgrunden ses en del af det ældre våbenhus og bag det teglkonstruktionen med ukendt funktion (med tegneplade og graveske). I baggrunden er det nuværende våbenhus, hvis fundament af marksten ligger i samme højde som skibets sokkelsten. Foto: Nationalmuseet og S.A. Højbjerg 2012.

Ud for den tilmurede dør på skibets sydside var der under jordoverfladen flere store sten på begge sider af dørvangerne (fig. 7). Stenene har flad overside og måler 40 – 115 cm. De danner to ca. 90 cm brede rækker, hvorpå der er partier med mindre sten i en meget lys brun og meget hård mørtel, som den kendes i middelalderbyggeri. Stenene er uden tvivl fundamentet til en nu forsvunden tilbygning, som har været 4,5 meter bred og har raget mindst 4 meter ud fra skibets sydmur. Det var ikke muligt at undersøge tilbygningens sydgavl og dermed, om der har været adgang til bygningen udefra. Det er sandsynligt, at konstruktionen har bestået af kassemure med murkerner af marksten støbt i mørtel. Skalmurenes materiale er der ingen spor af, hvilket kunne tyde på, at det har været granit i form af rå marksten eller kvadre, da tegl smuldrer ved nedbrydning, og det ofte vil kunne ses i jorden. Hvis det imidlertid alligevel har været tegl, må murværket være noget af det første teglbyggeri på stedet, da der ikke er tegl at se i resterne af murkernen. I bygningens nordlige del er en rest af et gulv af munketegl.

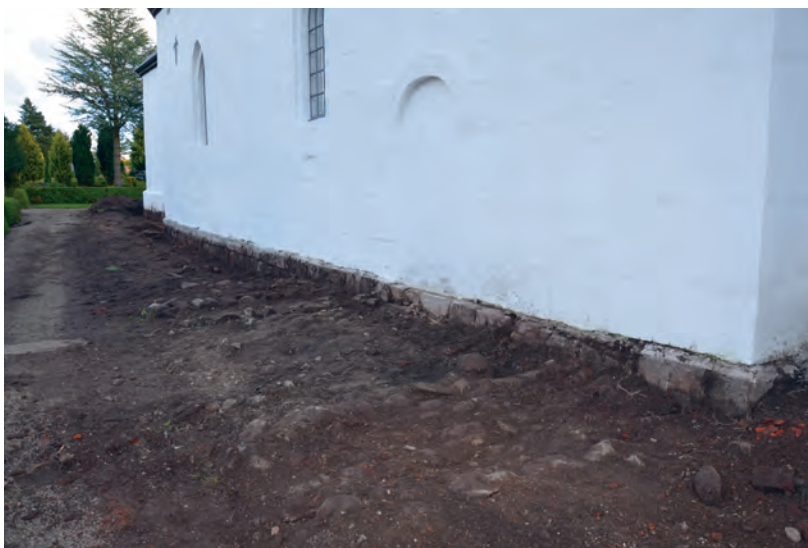
Figur 8. Tilbygningen ved den tilmurede norddør, set mod sydøst. Foto: Nationalmuseet og S.A. Højbjerg 2012.

Ud for den tilmurede norddør blev der fundet rester af en tilbygning med stenlægninger, der formodentlig har været et tagdryp, langs ydersiderne (fig. 8). Nogle store sten under bygningens østside danner et øjensynlig 50 cm bredt fundament. Det kan dog ikke afvises, at væggen har været bredere, idet tagdryppet udenfor ligger 30 cm fra fundamentstenene. Topniveauet af fundamentstenene ligger i niveau med fugen mellem de to kvaderskifter i skibets sokkel, hvorfor det må formodes, at også denne tilbygning er opført efter jordhævning omkring kirken. Der sås ikke direkte spor efter en murkerne, men en klump porøs mørtel nord for fundamentet er måske rest af murværk. Mod vest viste gulvbelægningen og det udvendige tagdryp, hvor vestvæggen har været, men selve fundamentstenene blev ikke frilagte. Nordmurens
