KUML 1993-94

Årbog for Jysk Arkæologisk Selskab

Rekonstruktion af stavkirken fra Hørning

Af JENS JEPPESEN OG HOLGER SCHMIDT

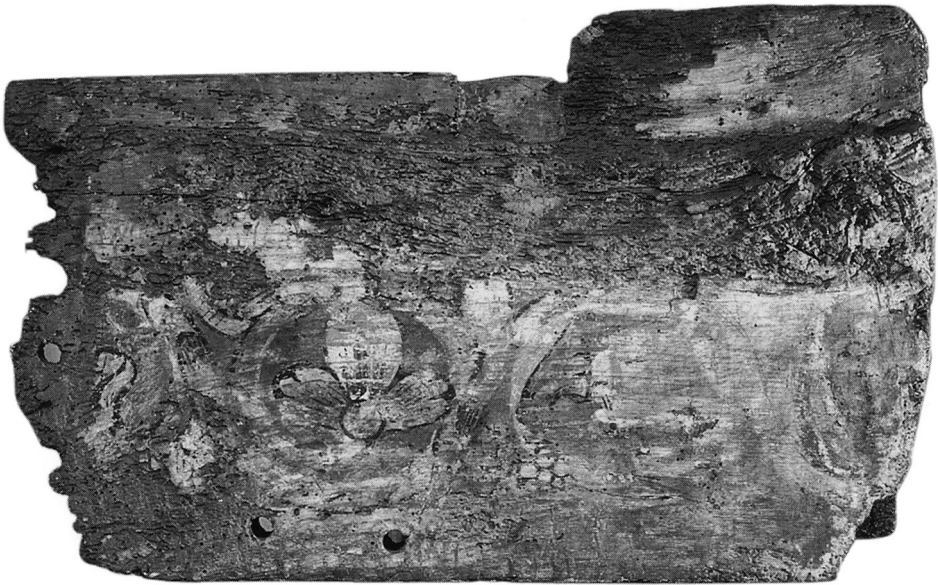
Udover de påviste spor i jorden har vi den berømte Høringplanke, der blev fundet i korets murfyld under restaurering af Høring kirke i 1887 (fig. 2). Selvom der tidligere har været udtrykt tvivl om, hvorvidt den stammer fra den påviste trækirke (Hauglid 1969, 15), så er der i dag almindelig enighed om, at planken og bygningssporene i jorden hører sammen. Flere ting peger da også i den retning. På Høringplankens inderside er konstateret svage brandspor, der sandsynliggør, at den tilhører den nedbrændte kirke. Yderligere er der i brandlaget fra denne bygning fundet et lille træstykke med farverester, der svarer til bemalingen på planken (Krogh & Voss 1961, 17). Formodningen om samhörighed styrkes desuden af en dendrokronologisk datering, der angiver Høringplankens fældningstidspunkt til 1060-1070 e. Kr. (Arkæologiske udgravninger i Danmark 1990, 234).

Fig. 2. Det bevarede stykke af Høringkirkens hammerbånd. De påviste farvespor på ydersiden danner grundlag for den rekonstruerede kirkes ydre bemaling.

The surviving piece of the Høring hammer-beam. The outside of the reconstructed church will be painted in the same colours as the outer side of the beam.

Den 12 cm brede nedskæring 35 cm fra tapenden i Hørningplankens overside (se fig. 2) er det eneste spor, der fortæller lidt om kirkens tagkonstruktion. På dette sted har en bindbjælke været »kæmmet« over vægremmen. Det er givet, at denne bindbjælke har været en af flere, og det er sandsynligt, at de sammen med spærene har dannet stive trekanter, såkaldte spærfag, der har den gode egenskab, at de kun belaster væggene med et lodret tryk og derfor ikke skubber væggene udefter. Denne siden så almindelige tagkonstruktion findes bevaret i adskillige romanske kirker i Danmark (Møller 1953, 136-49). I Garde kirke på Gotland findes under det gotiske tag også det oprindelige romanske tag bevaret (Alslov m.fl. 1978). De meget fornemt udformede romanske spær i denne kirke er til-

Hørningplanken er udformet med et stærkt markeret profil på ydersiden bestående af et kantprofil, et hvælvet midtparti med udskæringer og en vulst med snoet motiv. På indersiden er den derimod glat (fig. 2 og 6). Vægplankerne tilstræber ved deres udformning en tilsvarende forskel, d.v.s. en kraftig reliefvirkning i forsiden, som solskyggerne vil fremhæve, og en mere glat inderside.

As well as the traces under the church we have the famous decorated plank from Hørning. It was found when the church was restored in 1887 and was discovered in the fill of the choir wall (fig. 2). Traces of burning on its back make it likely that it came from the burnt wooden church. In the conflagration layer of that building there was found another small piece of wood with remains of coloration like the painting on the plank (Krogh & Voss 1961, 17). The likelihood that the plank belonged to the wooden church is further supported by tree-ring dating, which shows that it was felled

The outer face of the Høring hammer beam was carved in strong relief, while its inner face was smooth (figs. 2 and 6). The shaping of the wall planks aimed at a similar contrast, i.e. a strong relief effect on the outside, which would be accentuated by shadows cast by the sun, and a smoother inner surface.

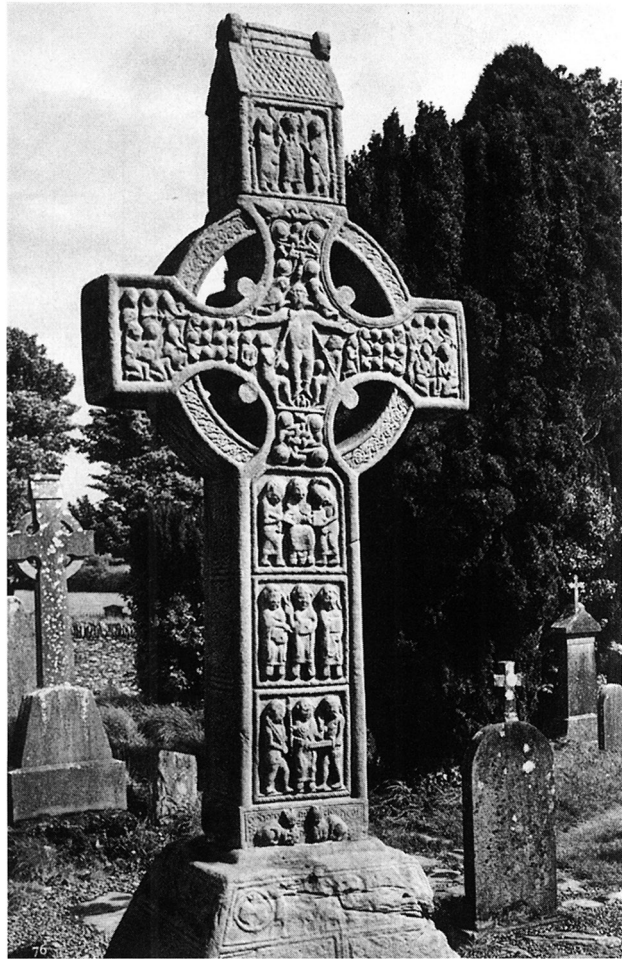
Fig. 4. Muiredachs store stenkors på kirkegården i Monasterboice.
The high cross of Muiredach at Monasterboice.

De bedst bevarede fremstillinger af de tidlige, små tømmerbyggede kirker er dog topstykkerne på de store irske stenkors (The High Crosses) fra vikingetiden (Henry 1973, plate 76, 83, 86, 87, 90, 93, 98 og 100). I flere tilfælde er disse topstykker udformet som små skrin eller kirkebygninger, der helt realistisk er søgt karakteriseret ved høje vægge, hjørnestolper, hammerbånd, spånklædte tagflader kronet af en høj kam og dekorerede vindskeder (fig. 4). Netop sådan må kirken i Hørning have set ud, og den var jo også i sig selv et helgenskrin, da den i sit alter rummede en relikvie (Christiansen 1972, VIII).

Detailed projecting brings matters into focus that might not otherwise have been thought of, but that is after all the reason for undertaking the task at all. At this stage the architect realized that the fine carved animal sling had functioned rather like a decorated frieze in Classical architecture. Probably the hammer beams of the early decorated churches were commonly decorated in this way, as shown by Irish manuscript illuminations from the 700's, cf. fig. 3 (Henry 1973, colour plate B). However the best surviving representations of small, early, wooden churches are seen on the tops of the great Irish stone crosses of the Viking period (fig. 4).
