KUML 2019

Vrejlev Klosterkirkes middelalderlige bygningshistorie

AF PIA KATRINE LINDHOLT & MORTEN LARSEN

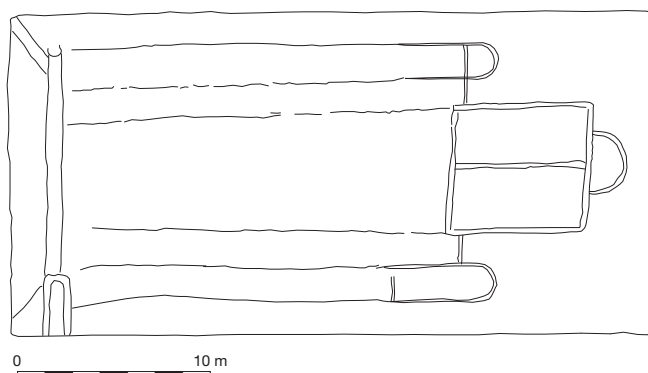
Fig. 1. Udtegning af den ornamenterede teglsten fra altret i Vejby Kirke. Opmåling i Vendsyssel Historiske Museum. – Streg: ML 2018.

The ornamented brick from the altar of Vejby church.

I Vejby Kirke, Hjørring amt, blev der i 1956 i forbindelse med istandsættelsesarbejder fundet en række teglsten i det murede alterbord, der bar forskellige indridsede motiver. Blandt billederne var en grundplan af en kirkebygning udformet som en treskibet basilika med fremtrædende kor og apsis samt apsider på sideskibene. Tegningen, der naturligt nok tiltrak sig interesse, blev i litteraturen opfattet som et billede af klosterkirken i Børglum udformet af en bygningskyndig middelalderlig teglstryger (fig. 1).¹

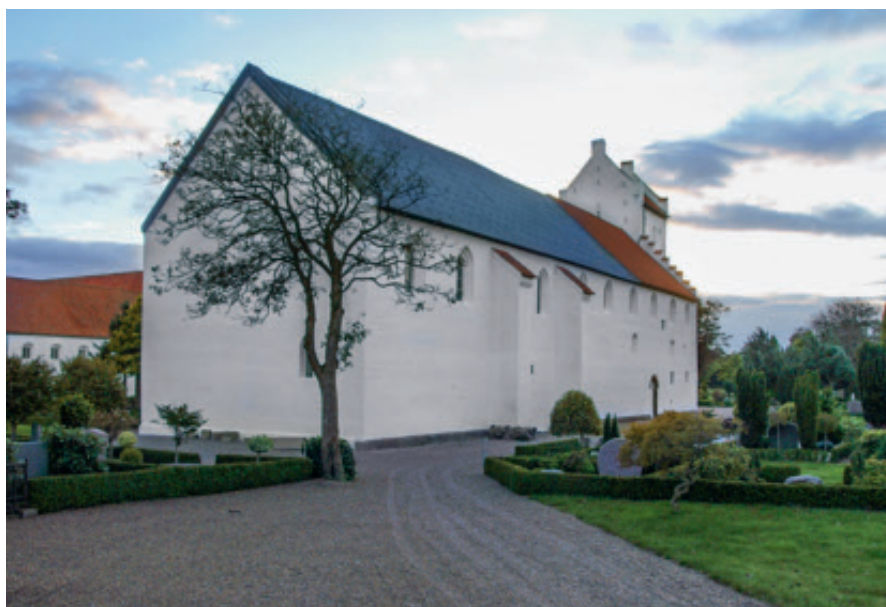
Fig. 4. Kirken set fra nordøst. Man fornemmer bygningens særegne udformning med vinduer i flere stokværk. – Foto: ML 2017.

The church seen from the northeast. One senses the building's distinct shape and disposition, with windows in several storeys.

Bygningshistorien for den komplicerede og ombyggede kirke i Vrejlev lader sig bedst udlede på baggrund af bygningsarkæologiske undersøgelser af den stående kirkebygning (fig. 4). Det skriftlige kildemateriale til klosterets midlalders historie er af ganske beskedent omfang og ofte intetsigende i forhold til kirkens og klosteranlæggets fysiske forhold. Eksempelvis optræder klosterkomplekset i Vrejlev først i 1253 i en skriftlig kilde,¹¹ men kirken har allerede på dette tidspunkt stået i knap hundrede år.

I kirkens sydmur er der i dag indsat fem brede, falsede og let spidsbuede vinduer. Nordmuren, der for en stor del omfatter den ældre nordre sideskibsmur, har bibeholdt en række af de ældre vinduer (fig. 4). Ved den senmiddelalderlige ombygning blev muren hævet og forlænget mod øst,³² i hvilken forbindelse en ny række højtsiddende vinduer blev indsat. De var alle brede, falsede og kendetegnet ved en svag spidsbue. Den stokværksopdelte vinduesdisposition, som karakteriserer nordsiden, har korresponderet med kirkerummets indretning i senmiddelalderen, hvor der har været gjort plads til et hævet pulpitur for nonnerne i kirkens vestafsnit.

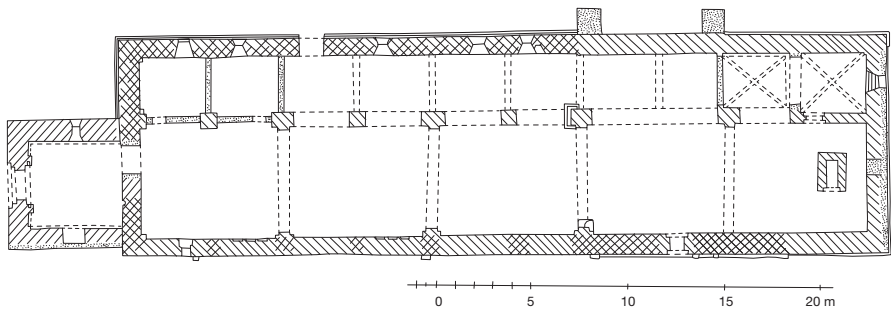
Fig. 5. Plan af klosterkirken med skraveringer efter Danmarks Kirker og med registrerings- og opmålingsniveau under sydsidens vinduer. Det endnu bevarede murværk fra den ældste kirke kan primært iagttages i kirkens nordmur. – Opmåling: Chas. Christensen 1925. Tolkning: PKL 2013. Streg: ML 2017.

Ground plan of the nunnery church with details of different phases (situation recorded through the lower storey).

Bygningshistorien kan opdeles i en lang række mindre faser, men for overskuelighedens skyld behandles bygningen i det følgende i en række overordnede kronologiske perioder. Ældst er en romansk fase, der omfatter opførelsen af en stor kvaderstensbasilika i anden halvdel af 1100-tallet, efterfulgt af en række mindre faser kendetegnet ved mindre bygge- og genopførelsesprojekter i perioden 1200-1475, og endelig en større ombygningsfase omfattende middelalderens sidste årtier (fig. 5-6).

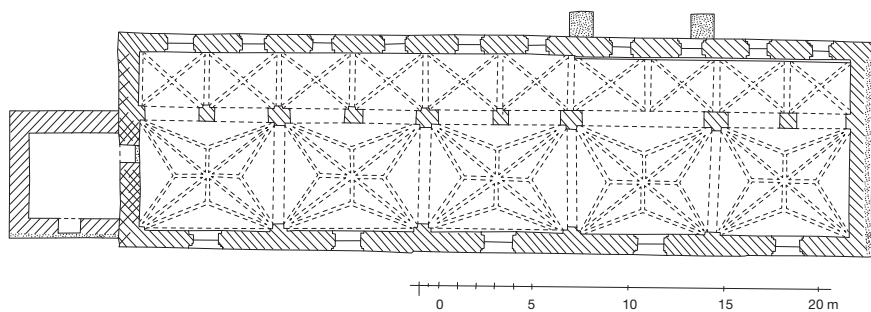
Fig. 6. Plan af klosterkirken med skraveringer efter Danmarks Kirker og med registrerings- og opmålingsniveau gennem sydsidens vinduer. Bemærk kirkens senmiddelalderlige tilføjelser, herunder hvælvene. – Opmåling: Chas. Christensen 1925. Tolkning: PKL 2013. Streg: ML 2017.

Ground plan of the nunnery church with details of different phases (situation recorded through the upper storey).

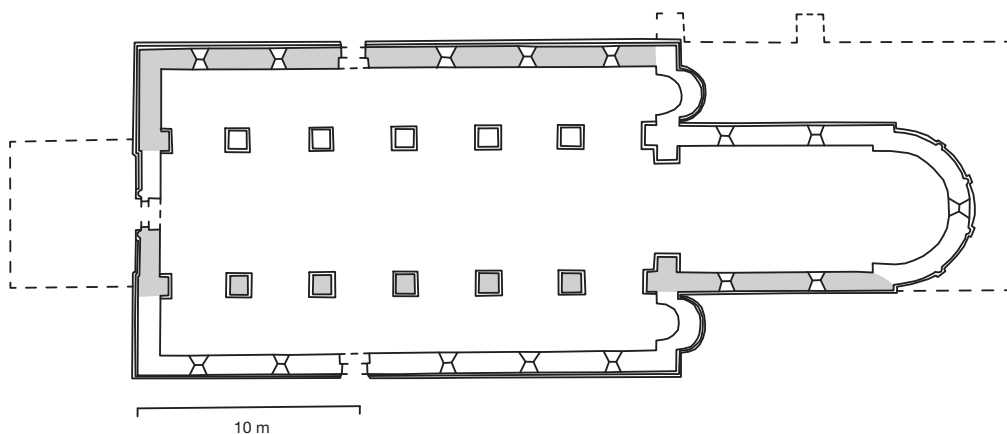
Fig. 7. Plan af kirken med angivelse af dens oprindelige romanske grundplan samt markering af ældre, bevaret murværk (grå raster). – Opmåling: Morten Aaman Sørensen 1990. Tolkning: PKL 2013. Streg: ML 2017.

Reconstructed ground plan of the Romanesque church with indication of preserved parts (grey).

I den stående kirkebygning er der bevaret spor af kirkens ældste fase i vestgavl, syd- og nordmur, og til trods for at store dele af det ældste byggeri i dag er nedrevet, har vi et godt overblik over den romanske kirkes udseende (fig. 7).

Den kvaderbyggede kirke har været udformet som en treskibet pillebasilika med fremskudt kor i samme bredde som hovedskibet og afsluttet i øst med apsider på kor og sideskibe. Koret har i det indre haft en længde på ca. 10 m uden apsis og målt 5,5 m i bredden svarende til hovedskibet.¹² Apsiden har dækket det meste af korets østgavl. Den romanske kirkes hovedskib, der i dag kan iagttages i kirkens tre vestligste fag, har haft en længde på ca. 22 m indvendigt og har gennem seks arkadeåbninger stået i forbindelse med sideskibene, der var af tilsvarende længde, men blot halv bredde. Sideskibenes afslutning mod øst har været domineret af mindre apsider.¹³

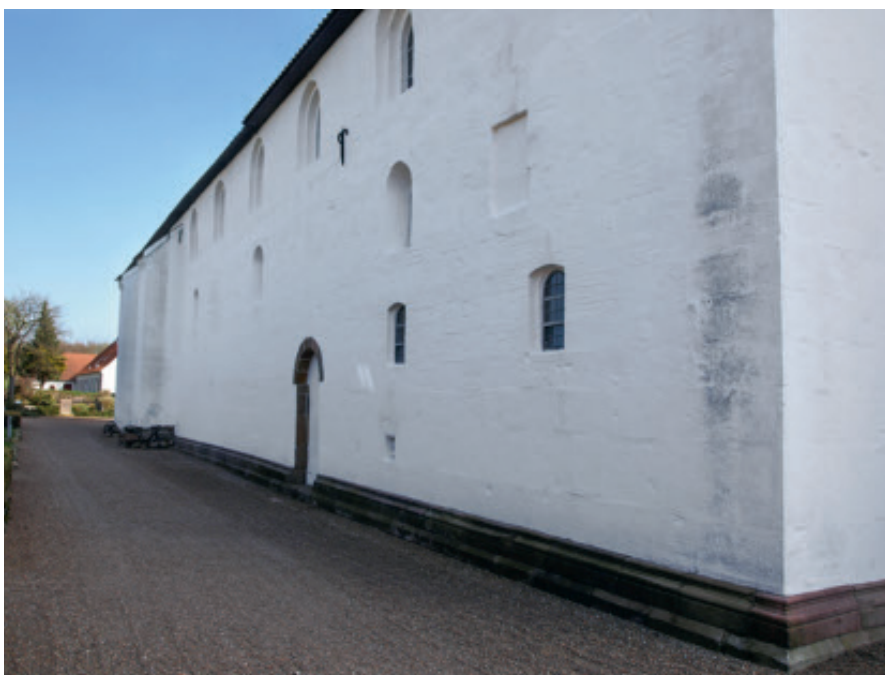
Fig. 8. Den romanske dobbeltsokkel, der kendetegnede kirkens skib, er endnu synlig på bygningens nordside. Korpartiet var derimod rejst over en sokkel med omvendt faldende karnis. – Foto: PKL 2013.

On the north side of the church nave, the Romanesque double plinth is preserved. In contrast, the choir was built with a simpler plinth.

Bygningen var rejst over en fornem sokkel, der for korpartiet var udformet med omvendt faldende karnisprofil, mens den for hoved- og sideskibe var opbygget som dobbeltsokkel med attisk profil over skråkant.¹⁴ Murværket er rejst som kassemur med brug af store, veltilhugne kvadre i facaden og rå og kløvet kamp indadtil. Der er tale om et meget præcist og nøje udført kvaderstensarbejde (fig. 8).

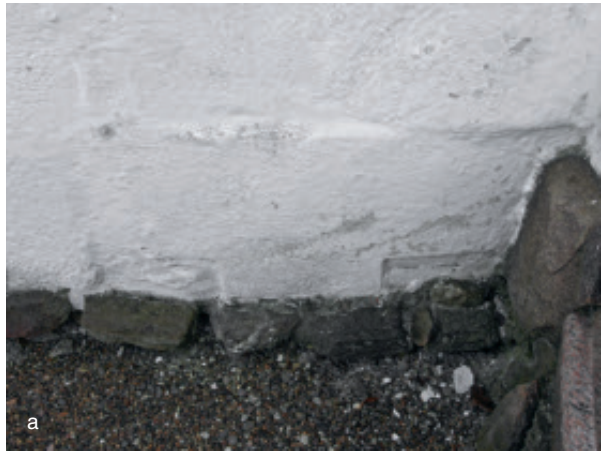
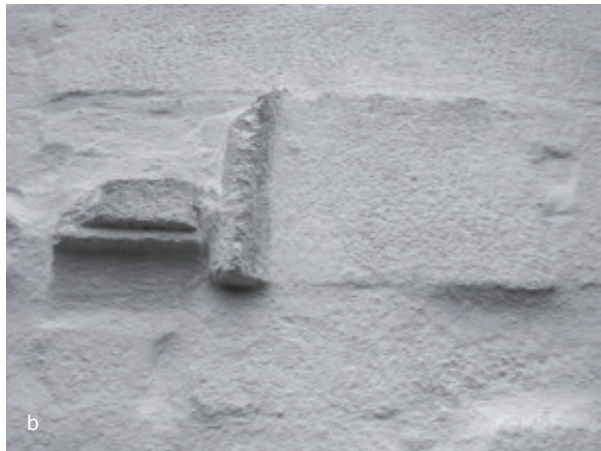
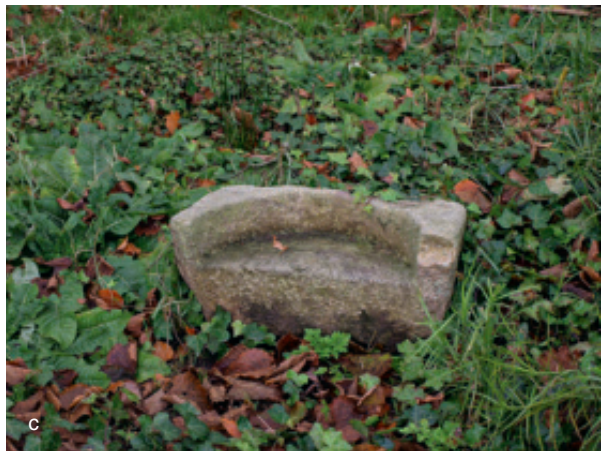
Fig. 9a-c. a. Sokkelkvader med udspærret plint til halvsøjle, genanvendt i kirkens nordside. b. Rundet kvader med rest af halvsøjle, genanvendt i kirkens sydside. c. Kvader fra rundbuefrise på korets apside. Løsfunden kvader på herregårdens gårdsplads. – Foto: PKL 2013.

a. Ashlar from the choir plinth with traces of a pilaster base. b. Concave ashlar with remnants of a half-column. c. Ashlar from a round arch frieze.

Korets apsis var således rejst over en sokkel med omvendt faldende karnis. Den havde en stor diameter og har oprindeligt dækket for det meste af korets østmur. Apsidens facade har været opdelt i en række blændingsfelter opdelt af smalle halvsøjler, der har haft sit afsæt på små udspærrede plinte i sokkelpartiet. Hvor mange, og hvor tæt de har været placeret, er usikkert, men i den stående bygning findes der flere genanvendte kvadre fra både sokkelparti og halvsøjler, der modsvarer østapsidens runding, og til forskellig tid har lignende kvadre været observeret på kirkegården. Halvsøjlerne har under gesimsen løbet ud i en rundbuefrise, hvor enkelte kvadre er konstateret – bl.a. i et blomsterbed på herregårdens gårdsplads.¹⁵ Sideskibenes apsider har været rejst over attiske sokler, men det er i kvaderstensmaterialet ikke muligt at fastslå, hvorvidt sideskibenes apsider ligeledes var opdelt i blændingsfelter (fig. 9a-c).

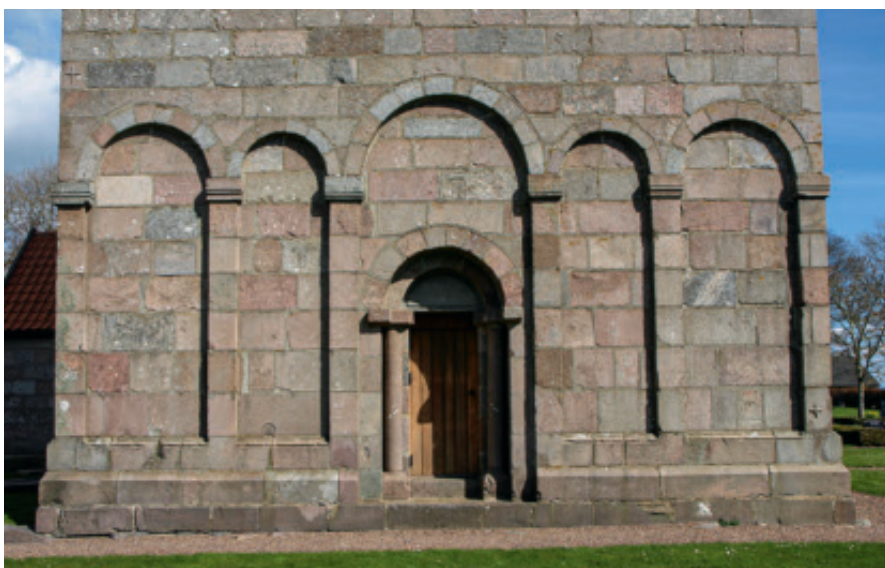
Fig. 11. Vestfacaden ved kirken i Bejstrup var ligesom Vrejlev opdelt i en række rundbuede blændingsfelter og kendetegnet ved et gennemført og præcist kvaderstensarbejde. – Foto: ML 2016.

Like Vrejlev, the west front of Bejstrup church was characterised by a strict architecture using round-arched blindings.

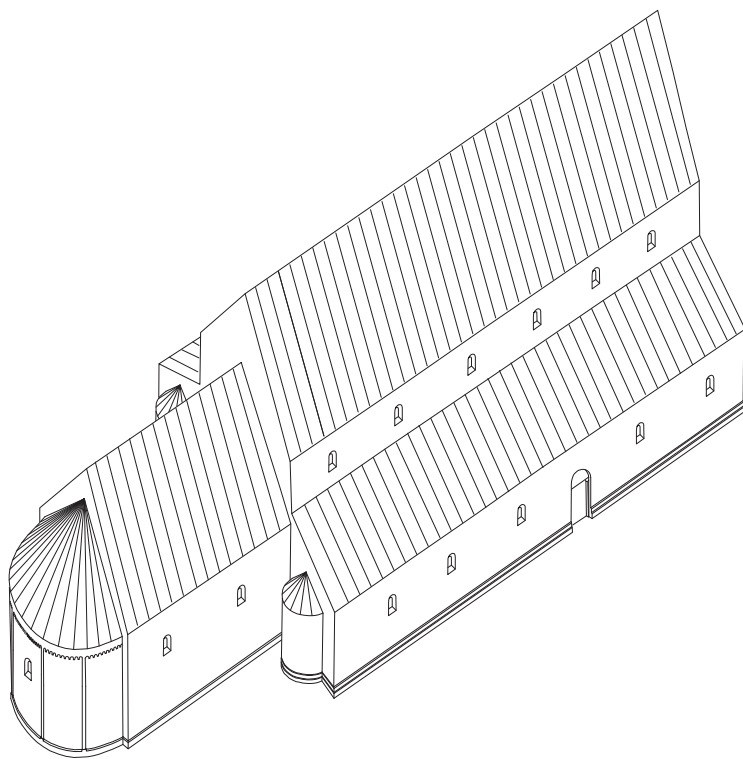
Fig. 13. Aksonometrisk rekonstruktionsforslag af kirken før branden i 1200-tallet.
– Tolkning: PKL og ML. Streg: ML 2018.

Axonometric reconstruction of Vrejlev church before the 13th century fire.

Dateringen af bygningens romanske fase må bero på de stilistiske træk, der er fremhævet ovenfor, da der ikke er præcise naturvidenskabelige dateringer at tage udgangspunkt i.²⁸ Med tanke på de fremhævede komparative eksempler er det tydeligt, at kirken i Vrejlev i planskema og strukturel opbygning i brede træk indpasses i 1100-årenes bygningskunst. Den mere specifikke arkitektur, som kommer til udtryk i sokler, portaler og blændingsfelter, peger mere direkte på en datering omkring 1100-tallets midte, men det skal understreges, at stilistiske dateringer kan have en bred margin (fig. 13).

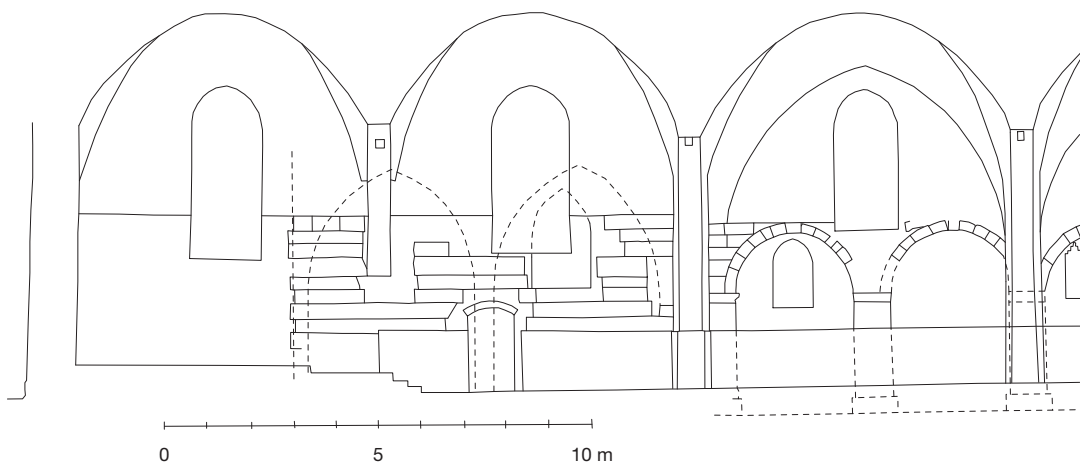
Fig. 14. Indvendig opstalt af kirkens sydmur med angivelse af de få spor efter en ældre overhvælving af koret. – Opmåling og tolkning: Morten Aaman Sørensen 1990. Streg: ML 2017.

Elevation of the interior of the southern wall showing the few traces of an earlier vaulting of the choir.

Korets hvælv er ikke bevarede, men iagttagelser fra restaureringen i 1987 antyder, at der sekundært er blevet udsparet plads i murværket for i alt to fag krydshvælv. Om de blev realiseret er usikkert, og en sikker datering kan ikke gives (fig. 14).

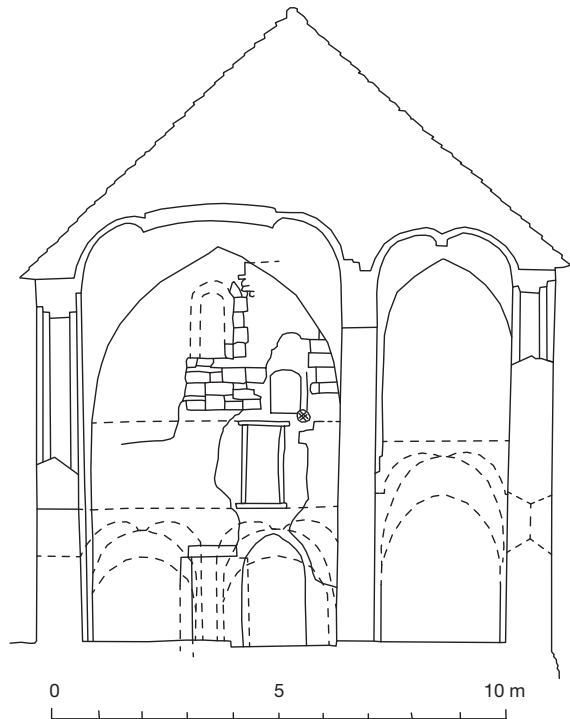
Fig. 16. Opstalt af vestgavlen set fra kirkerummet med markering af ældre bygningsspor og rekonstruktion af nonnernes hævede pulpitur. – Opmåling: Morten Aaman Sørensen 1990. Streg: ML 2017.

Elevation of the interior of the west gable with reconstruction of the Late Medieval nunnery pulpit.

Nonnernes plads i klosterkirken har været placeret i kirkens vestende (fig. 16). I forbindelse med de senmiddelalderlige ombygninger af kirken (herunder tilføjesen af tårnet) blev der etableret en direkte adgang fra nonnernes vestfløj via tårnets mellemstokværk og videre gennem kirkens vestgavl til et pulpitur i kirkens vestende.³³ I forbindelse med den senmiddelalderlige ombygning blev pulpituret rejst i træ, men på et tidspunkt efter den store ombygning er pulpituret blevet genetableret i teglsten. Dette satte sig spor i kirkens nymurede vægflader og hvælpiller. Det murede nonnepulpitur var hævet til niveau med vestfløjens overstokværk og stod på fire fladspændte krydshvælv, der hvilede på en midterpille og med vederlag, der var udhugget i murværket.³⁴ Det er muligt, at hovedpulpituret har stået i forbindelse med en tilsvarende konstruktion i nordre sideskib, men de bygningsarkæologiske iagttagelser på dette sted tillader ikke en sikker vurdering.

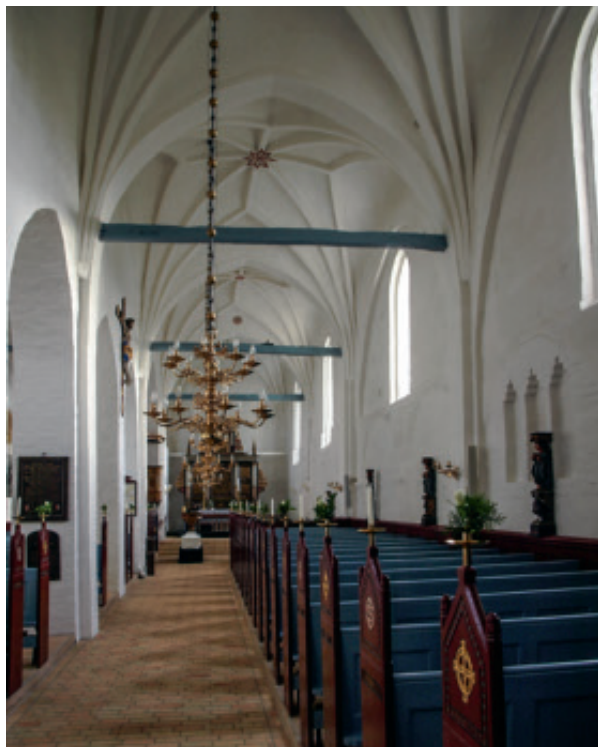
Fig. 17. Kirkens indre blev i senmiddelalderen overspændt med fem store stjernehvælv. – Foto: PKL 2013.

During the Late Medieval period, the church was rebuilt with an elaborate star-shaped vaulting.

I forbindelse med ombygningen blev der slået hvælv i hele kirkerummet. Hovedskibet blev overspændt af fem stjernehvælv (fig. 17), kendetegnet ved halvstenstykke kapper og retkantede ribber, der gennem en svagt markeret ansats løb af på smalle faldede hvælpiller. Sideskibet var overspændt med krydshvælv, ligeledes med halvstenstykke kapper og retkantede ribber.

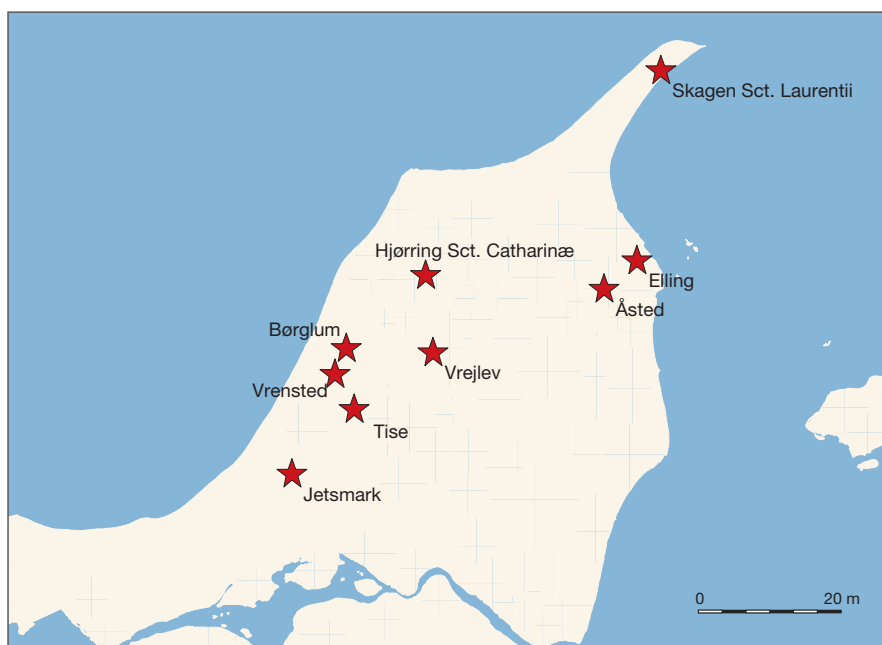
Fig. 18. Stjernehvælv i Vendsyssel. Gruppen har sit tyngdepunkt i Vestvendsyssel og skal ses i relation til de omfattende byggerier ved domkapitlet i Børglum. – Streg: ML 2017.

Star-shaped vaultings in Vendsyssel. The phenomenon is most common in western Vendsyssel and is probably related to the workshops that were active at the diocese of Børglum.

En anden og tydelig forbindelse til de lokale byggetraditioner er brugen af stjernehvælvet i klosterkirkens hovedskib. Skønt hvælvformen på ingen måde er særegen i forhold til det øvrige Danmark, er den tekniske udformning parallel med en række andre kirker i primært Vestvendsyssel og er vidnesbyrd om en lille lokal bygmestergruppe, der har været aktiv på egnen i 1400-årenes sidste årtier (fig. 18).³⁸ Fænomenet kendes fra bl.a. kirken i Jetsmark, hvor en kalkmalet indskrift henfører hvælvne til 1470'erne og antages at have sit udspring ved domkirken i Børglum, hvor det senmiddelalderlige skib blev overspændt med stjernehvælv i anden halvdel af 1400-årene.³⁹
