# KUML 2021

# Nonneklostret i Hundslund

## Den middelalderlige bygningshistorie

AF MORTEN LARSEN

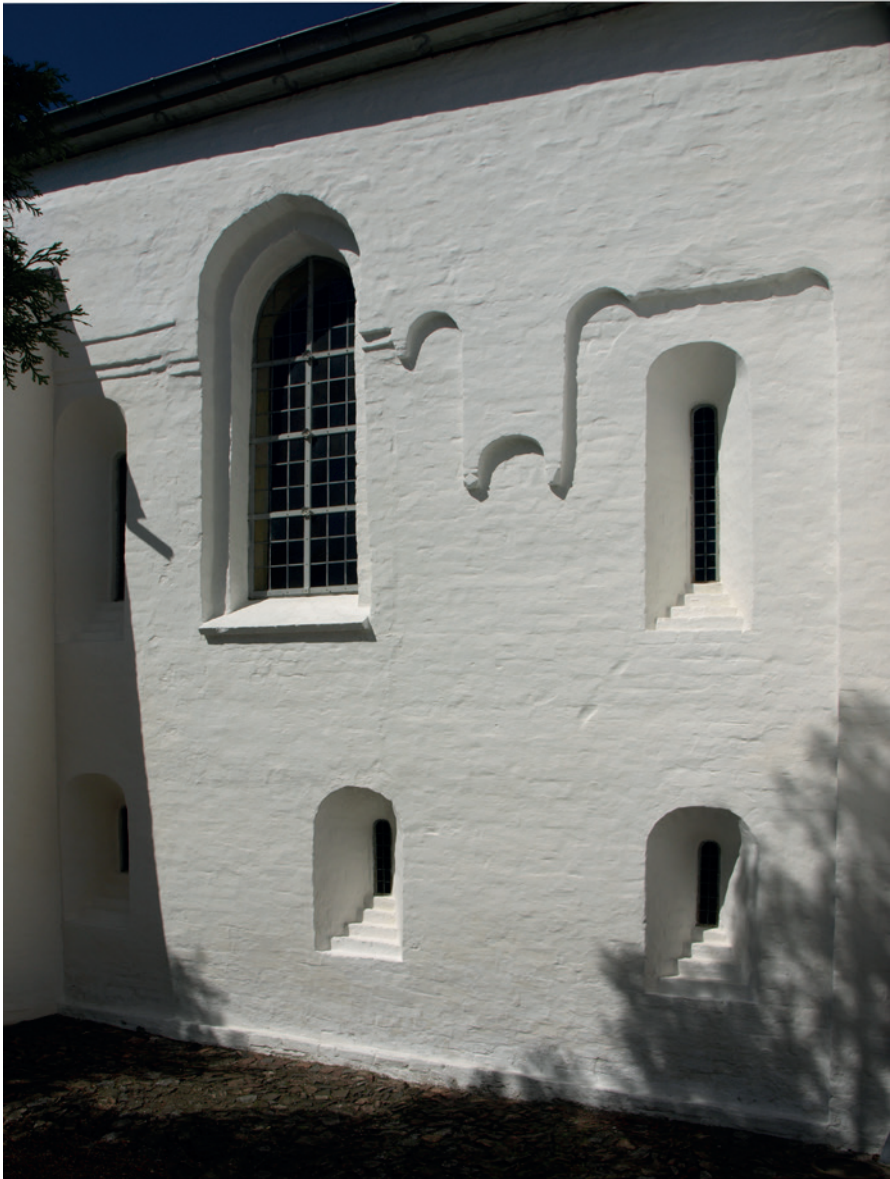
Fig. 6. Skibets sydlige langmur udgøres fortsat af store partier af den ældste senromanske teglstenskirke. Selvom vinduerne i skibets øvre stokværk er udvidet i gotikken, og facaden i dag brydes af stræbepiller fra efterreformatorisk tid, får man endnu fornemmelsen af de senromanske former. – Foto: Morten Larsen 2019.

The south wall of the nave contains well-preserved parts of the late Romanesque brick church. Despite later additions, the Romanesque architectural form is clearly evident.

Skibet har således haft en ydre længde på ca. 27 m, hvilket ikke umiddelbart harmonerer med de romanske facaders taktfaste inddeling, hvor de to bevarede blændingsfelter hver har en længde på ca. 5,8-6 m eksklusiv lisenerne. Der vil således være plads på facaderne til tre hele blændingsfelter af omtrent ens størrelse men ikke fire.

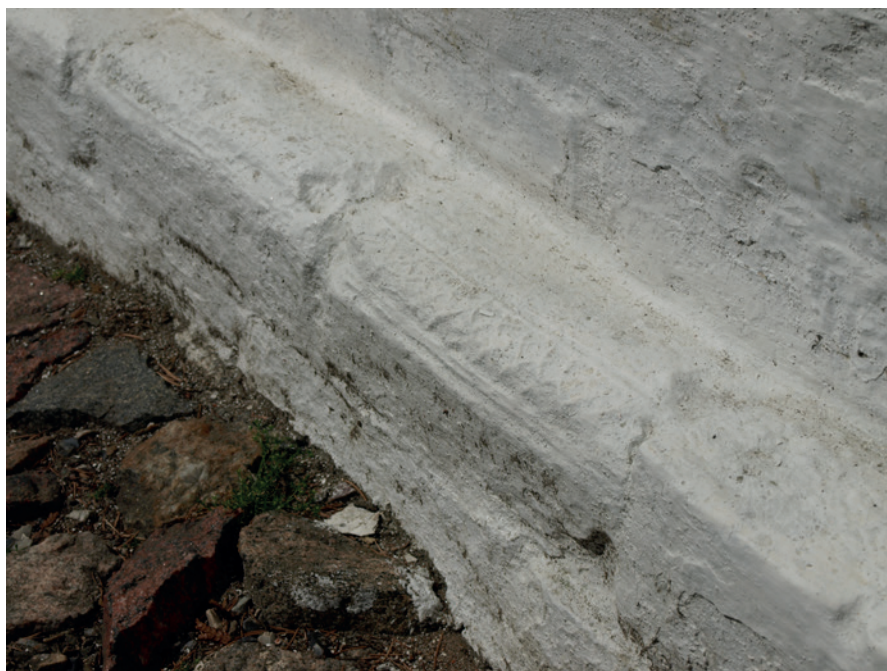
Fig. 7a. Detalje af kirkens senromanske sokkelparti. Til trods for den kraftige kalkpuds er det endnu muligt at iagttage soklens indstemplede ornamentik. – Foto: Morten Larsen 2019.

Detail from the late Romanesque plinth, with stamped decoration.

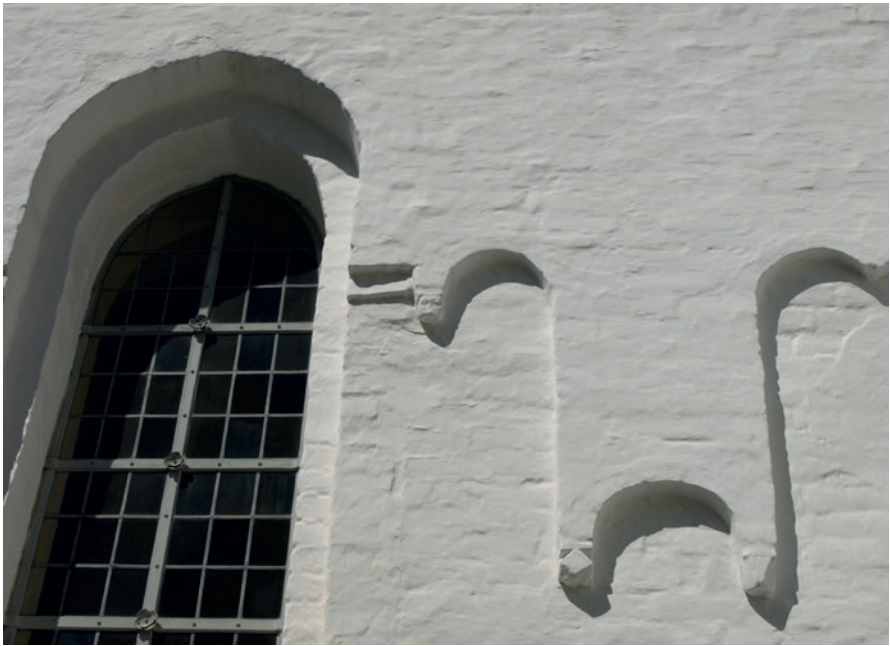
Fig. 7b. Facadens blændingsdekoration er raffineret udført – særligt buefrisen under den oprindelige gesims. Bueslagene har hvilet på konsoller med både geometriske og antropomorfe former. I senmiddelalderen er blændingsdekorationens rytme blevet ødelagt ved indsættelse af store vinduer. – Foto: Morten Larsen 2019.

The architectural motifs are refined – especially the arch frieze below the cornice is of high quality. The arches rest on consoles with geometric or anthropomorphic decoration. In the late Middle Ages, the rhythm of the arches was destroyed by the construction of new, broader windows.

På baggrund af de bevarede dele af skibet er det muligt at give en grundlæggende karakteristik af arkitekturen. Skibet har været rejst i teglsten i uregelmæssigt munkeskifte over en teglmuret sokkel. Teglstenene har været velbrændte, ligesom der er kendskab til brugen af glaserede tegl.<sup>30</sup> Langmurenes facader har været dekorativt opbygget, og som nævnt ovenfor har facaden givetvis været opdelt i tre blændingsfelter samt et kort, enkelt udført parti længst mod øst. Fra den kvartstavsprofilerede sokkel, der er prydet med et indstemplet rudeornament (fig. 7a), rejser sig liséner, der opdeler facaden i store blændingsfelter, som under den oprindelige gesims er afsluttet af et kompliceret frismotiv med buer i varierende højder. De enkelte bueslag har hvilet på konsoller med geometriske eller antropomorfe dekorationer (fig. 7b).

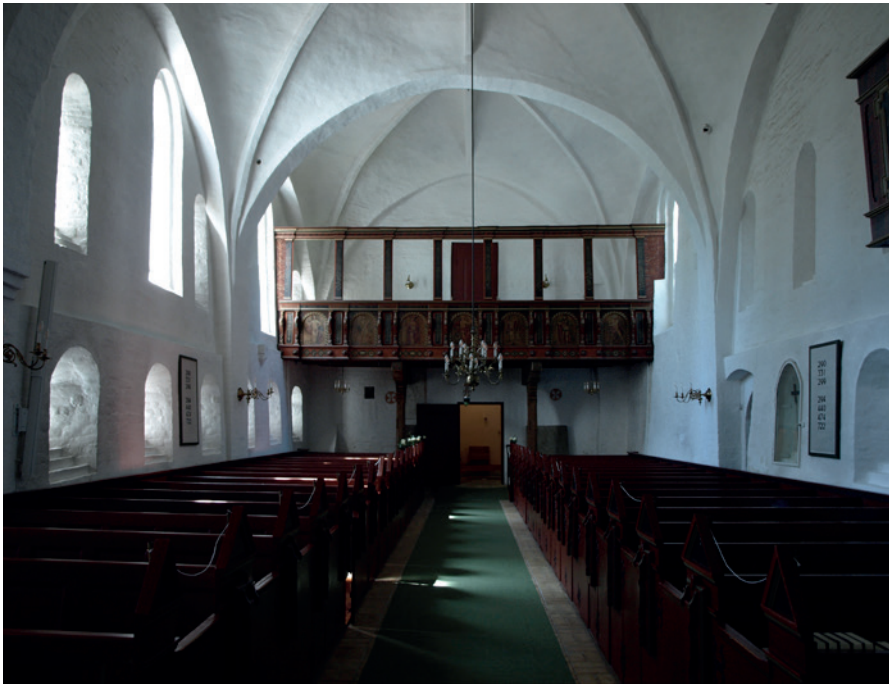
Fig. 9. Det indre af kirkens skib set fra øst. På begge langmure ses et tilbagespring, der markerer skibets oprindelige opdeling i to stokværk. Overhvælvingen er senmiddelalderlig, og det oprindelige senromanske kirkerum har været mere lavloftet sandsynligvis med træloft. – Foto: Morten Larsen 2020.

The interior of the nave seen from the east. A retraction of the wall face of both walls marks the medieval interior division into two storeys. The vaulting is late medieval, and the late Romanesque ceiling was probably made of wood.

Få spor kan fortælle os noget om kirkens romanske indretning. Skibet har (som omtalt ovenfor) været disponeret i to stokværk (fig. 9), hvilket endnu kan iagttages i form af et tilbagespring i murværket omkring etageadskillelsen. Overstokværket må have været konstrueret i træ og har spændt over skibets to vestligste fag, hvorimod resten af kirken kun har været i ét stokværk.<sup>31</sup> Overstokværket er formentlig blevet brugt som et pulpitur af klostrets nonner. Her har de kunnet deltage i messen uden at risikere kontakt med sognebørnene. Pulpituret har givetvis stået i tæt direkte forbindelse til nonnernes vestfløj. Kirkerummets disposition med et nonnepulpitur i vestenden er velkendt fra mange andre nonneklosterkirker, og blandt de nørrejske eksempler kan nævnes Vrejlev, Sebber og Ørslev. Alle tre steder har ligesom Hundslund haft en dobbelt funktion som både kloster- og sognekirke, hvilket har været meget almindeligt blandt de danske nonneklostre.<sup>32</sup>

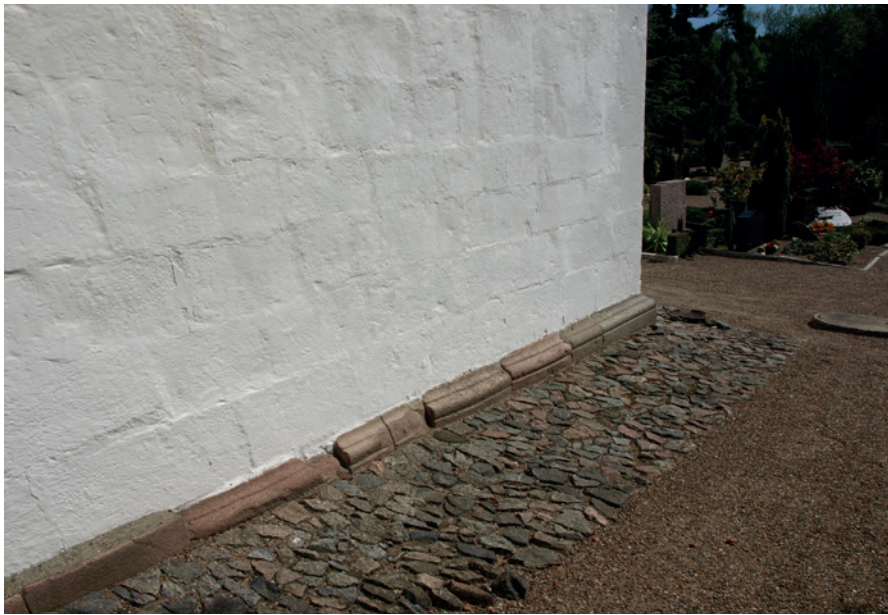
Fig. 11. Vestsiden af søndre korsarm. Der er ved opførelsen benyttet store mængder af genanvendte kvadersten, herunder enkelte afrundede, der oprindeligt har været anvendt i en apsis. Stenene er formentligt hentet fra den nærliggende kvaderstenskirke i Torup, blot få kilometer fra klostret, der blev nedbrudt i senmiddelalderen. – Foto: Morten Larsen 2020.

The western wall of the south transept. The foundations contain granite ashlars from the demolished church in Thorup, located a few kilometres from the monastery.

*Den søndre korsarm* er omtrent kvadratisk i grundplan og slutter sig til skibets østlige fag. Murene rejser sig fra en kraftig kampestenssyld, hvori enkelte genanvendte granitkvadre indgår (fig. 11). Facaderne er muret i teglsten i munkestensformat og oplagt i et regelmæssigt munkeforbandt. Forbindelsen mellem korsarm og skib er formidlet ved en bred bue, der er etableret ved gennembrydning af den oprindelige romanske sydvæg. Korsarmen har en enkelt fladbuget og falset dør i nordenden af vestvæggen, ligesom bygningsdelens facader er brudt af to høje, brede, let spidsbuede vinduer med skrånede false placeret i henholdsvis syd- og vestvæggen. Korsarmen var fra begyndelsen udført med et krydshælv. Søndre korsarm er som nævnt yngre end skibets hvælvslagning. Som kronologisk holdepunkt er ligeledes korsarmens kalkmaleriudsmykning, der er udført af Sæbyværkstedet og henføres til tiden kort efter 1500 (fig. 12).<sup>42</sup> Korsarmens lidt særegne udsmykning kunne antyde, at dens funktion ikke er direkte henvendt til klostrets nonner, men snarere er et udtryk for aristokratiske benefaktorer, der har ønsket at indrette kapeller eller messestiftelser i kirkerummet.

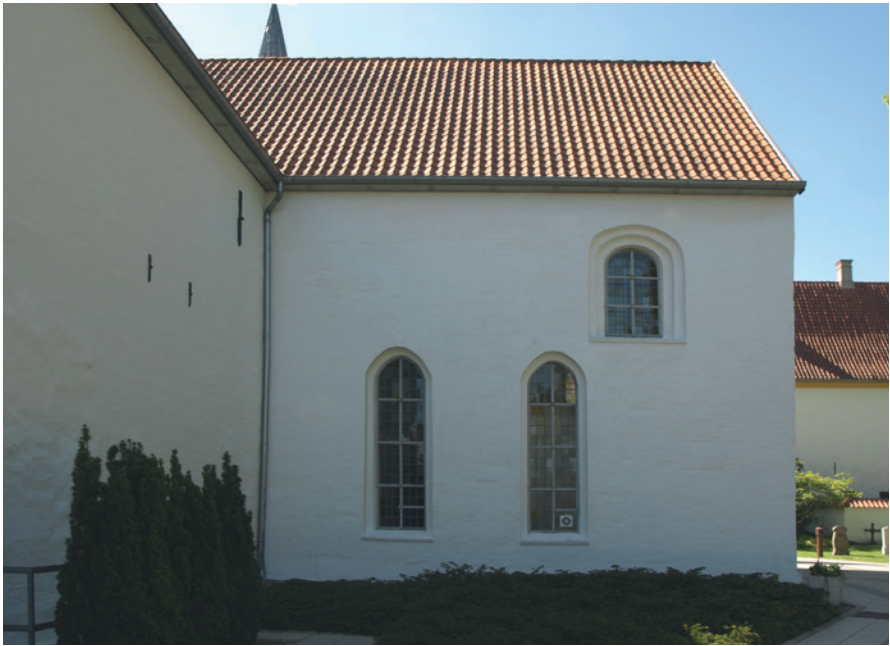
Fig. 13. Østsiden af nordre korsarm. Til venstre ses to lavtsiddende vinduer, der er indsat i efterreformatorisk tid. Til højre ses et oprindeligt, senmiddelalderligt rundbuet vindue. Det middelalderlige vindue har oprindeligt haft sålbænken placeret i et væsentligt lavere niveau, men i kraft af de mange ombygninger af korsarmen i nyere tid er sporene af dette få og svære at konstatere. – Foto: Morten Larsen 2020.

The east side of the north transept. To the left, two low-seated windows can be seen which date back to the Renaissance. On the right is a late medieval window; this was originally taller.

Korsarmen har i dag en del vinduer og døre, der ikke alle er samtidige (fig. 13). Af middelalderlig hævnd er der i hver af bygningsdelens tre frie facader et højt, smalt vindue, tilnærmelsesvist rundbuet og med falsede vanger og stik. Formentlig i renæssancen, hvor korsarmens stokværksinddeling er blevet ændret, er der tilkommet vinduer i det nye understokværk, ligesom kirken i nyere tid har fået adgang gennem korsarmens nordvæg.

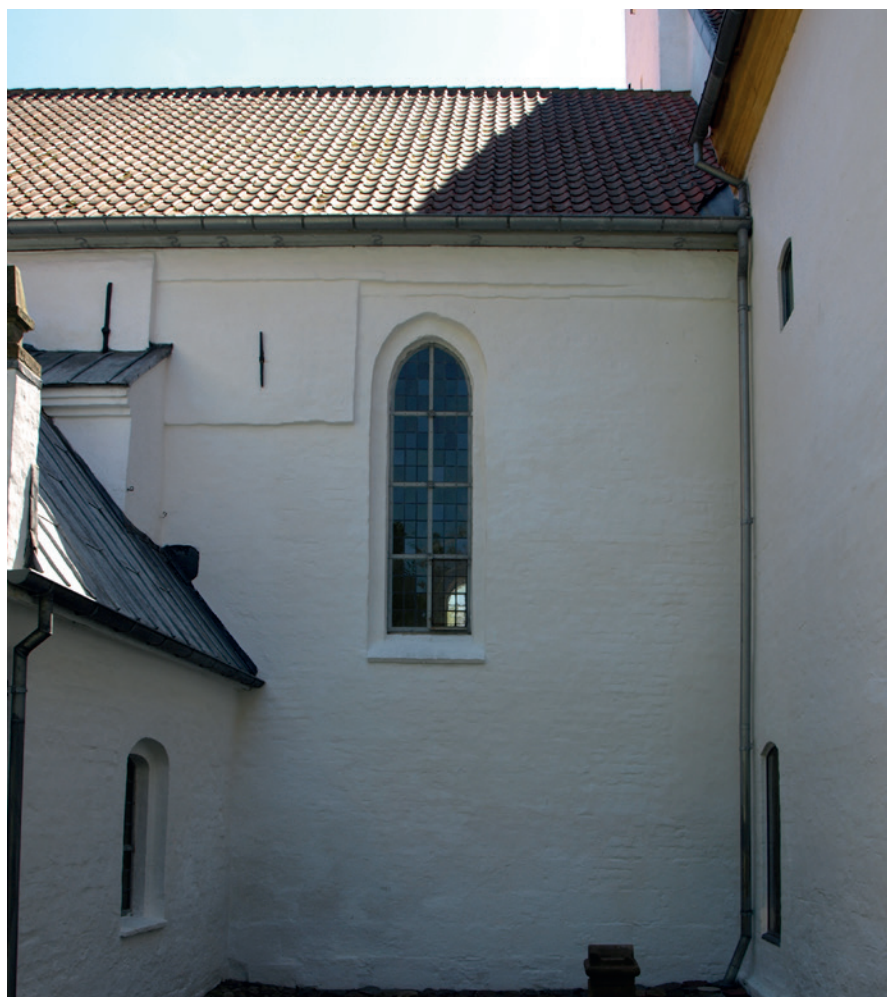
Fig. 14. Det vestligste fag på skibets nordside blev omsat i senmiddelalderen. Årsagen er usikker, men skal nok ses i relation til opførelsen af en ny vestfløj. – Foto: Morten Larsen 2020.

The west section of the north wall of the church was rebuilt in the late medieval period. The reason for this is uncertain but should probably be seen in conjunction with the construction of a new west wing.

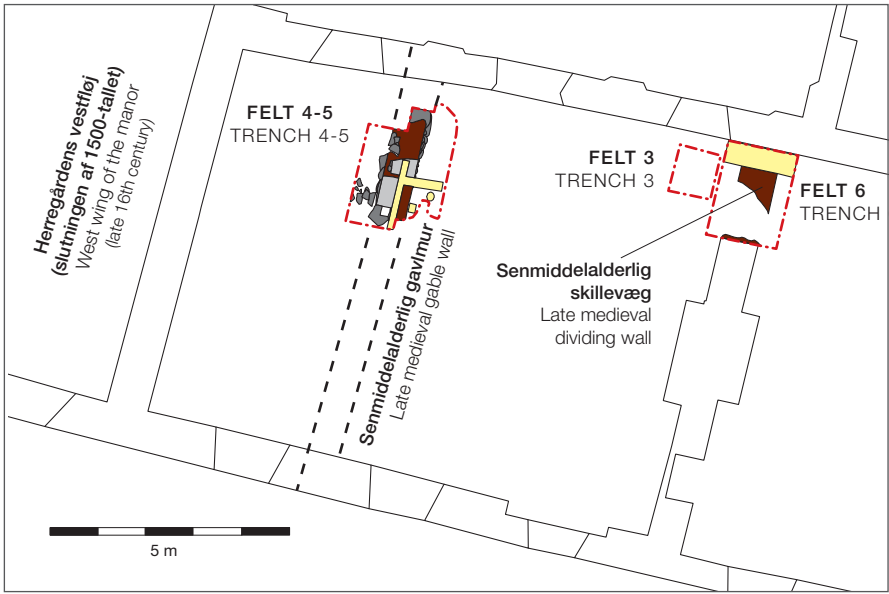
Fig. 15a. Plan af udgravningsfelter 1984 i udløberfløjens vestende. Dels blev der konstateret spor af den senmiddelalderlige gavlmur (i felt 4-5), ligesom en indre skillevægsmur (i felt 6) blev konstateret. Mørk grå: Kampesten. Rød: Teglsten. Lys grå: Mørtel. Lys gul: Moderne forstyrrelser. – Tegning: Morten Larsen 2021 på baggrund af originalmateriale i Vendsyssel Historiske Museum.

Plan of trenches (1984) in the side/outshot wing. The late medieval gable was located along with a late medieval interior wall. Dark grey: Granite. Red: Brick. Light grey: Mortar. Light yellow: Modern.

I 1984-85 blev fløjens oprindelige vestgavl påtruffet arkæologisk (fig. 15a-b), hvorfor fløjens indre dimensioner har været ca. 8,4x38 m. Bygningen er rejst af teglsten i munkestensformat lagt i munkeforbandt på et kraftigt fundament af rå og kløvet kamp. Fløjen har været i to stokværk, men iagttagelsen i 1920 af en ældre taglinje på tårnets vestmur antyder, at fløjen har været nogle få meter lavere end i dag.

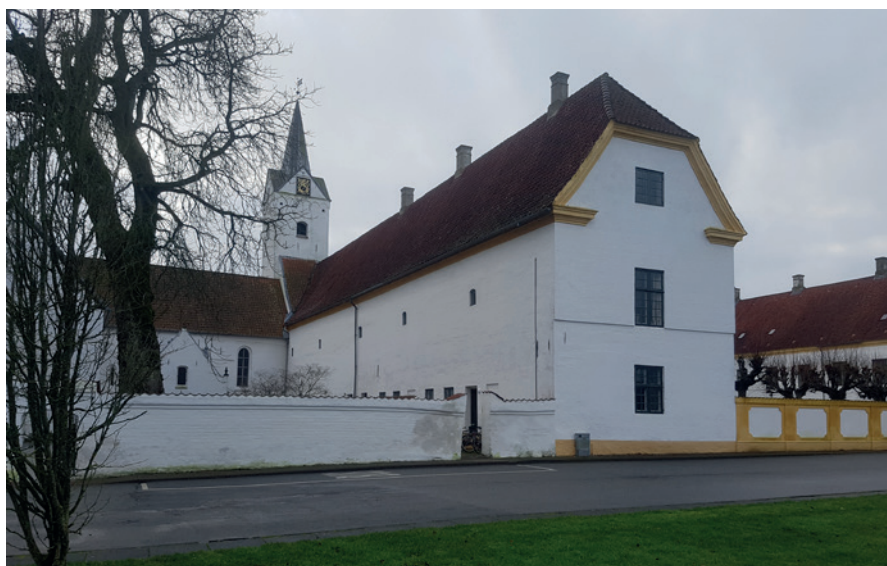
Fig. 16. Vestfløjen set fra nord. Den smalle fløj er i høj grad berøvet sine senmiddelalderlige former som følge af flere omfattende ombygninger siden renæssancen. – Foto: Morten Larsen 2021.

The west wing seen from the north. The narrow building no longer has its original medieval form due to restoration and rebuilding work undertaken after the Reformation.

Fløjen er i lighed med det øvrige senmiddelalderlige byggeri rejst i munkesten oplagt i munkeforbandt over en massiv sokkel af rå og kløvet kamp (fig. 16). Den vestre langmur er i nyere tid blevet så kraftigt omdannet, at dens middelalderlige form er umulig at fastslå. Fløjen er forholdsvis smal, 6,4x33 m i indvendige mål, og ligger op til udløberfløjens nordmur.<sup>56</sup> Bygningen er i nyere tid blevet kraftigt forhøjet og har i middelalderen været nogle meter lavere og opdelt i to stokværk.

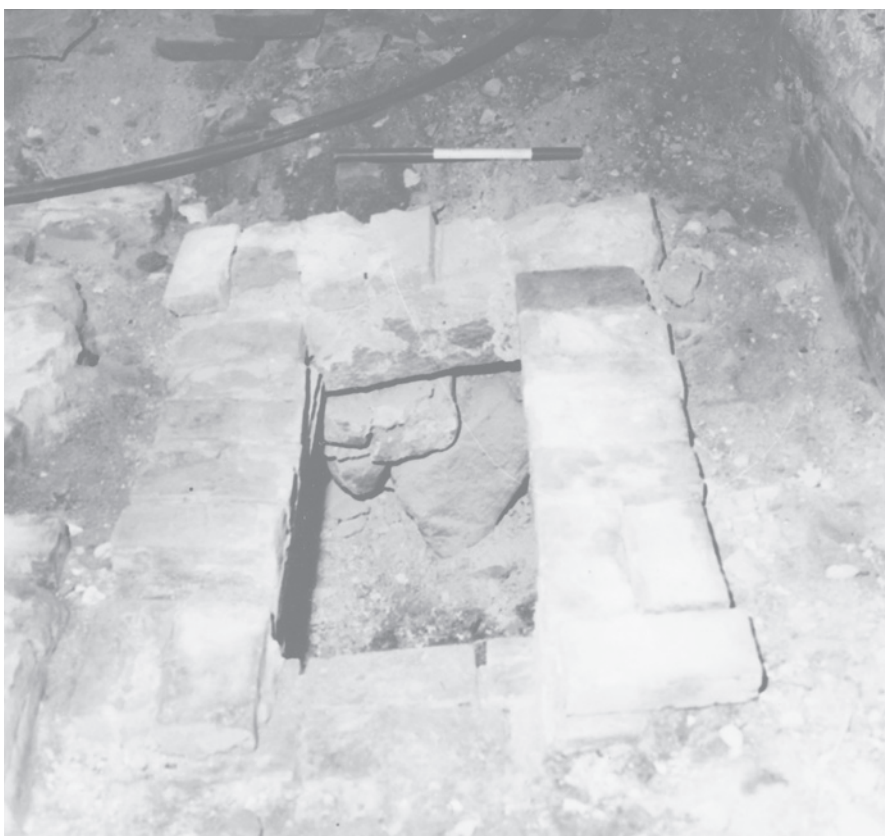
Fig. 18. Vestfløjens kanal set fra syd. Ved undersøgelsen i 1984 blev kanalen berørt. Som man kan ane, var den ældste del kendetegnet ved kampestenssatte sider (hvilket kan anes), der i renæssancen havde fået en overbygning i teglsten. – Foto: Vendsyssel Historiske Museum 1984.

The canal in the west wing, seen from the south. The earliest parts have a granite construction, which was reinforced with a brick construction during the Renaissance.

Nord for den mulige kapitelsal lå et større rum, som i herregårdstiden har haft mange funktioner – dels som portrum, dels som køkken og bryggers.<sup>59</sup> Ved en gulvarkæologisk undersøgelse i 1984 blev det konstateret, at rummet var udstyret med en tværgående vandførende kanal. Kanalen var omkring 1600 blevet forstærket, ligesom der var opmuret en faldstamme i tilknytning til kanalen. De arkæologiske undersøgelser i 1980'erne var beskedne i omfang og ringe udført, ligesom dokumentationen var meget mangelfuld. Derfor kan det ikke udelukkes, at den iagttagne kanal var anlagt allerede i middelalderen. Fra udgravningens fotos er det tydeligt, at renæssancens tilføjelser hviler på en ældre konstruktion, hvor kanalens sider var sat af kampesten (fig. 18). En datering til middelalderen vil forekomme meget sandsynlig,<sup>60</sup> og den vandtek-

60. Hvis kanalen var anlagt efter fløjens opførelse, ville det medføre markante forandringer i murværket, ligesom bygningen i gennembruddet ville være præget af sætningsskader, ujævnheder o. lign., hvilket ikke kan konstateres. Sandsynligheden taler for, at kanalen er anlagt samtidigt med fløjens fundament.

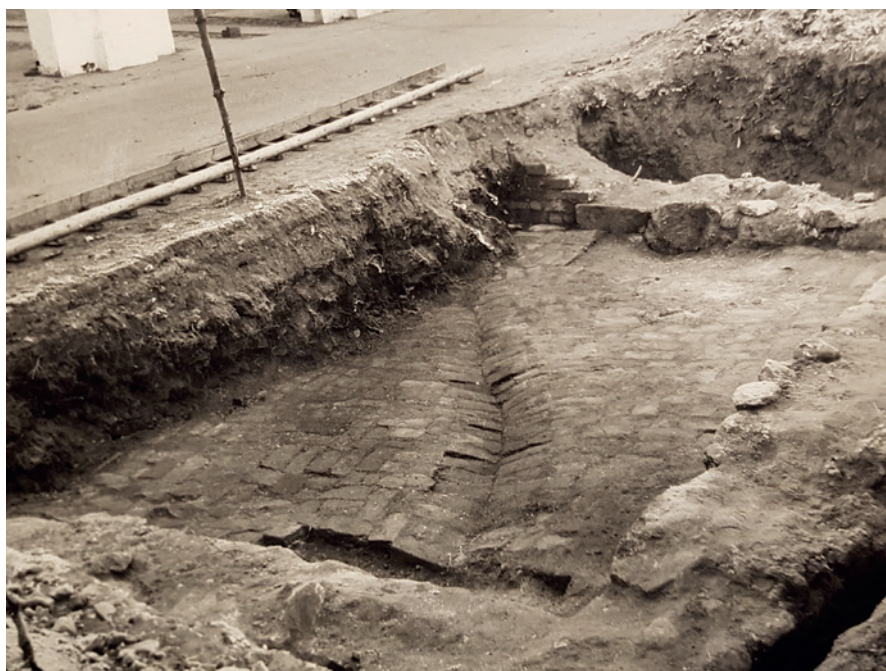
Fig. 21. Det fritliggende stenhus set fra nordøst. Bygningen var spinkel og lavtliggende. – Foto: 1958 i Nationalmuseet.

Plan of the freestanding building seen from the northeast.

Ud over de endnu bevarede bygninger fra senmiddelalderen har der utvivlsomt hørt flere endnu ukendte bygninger til klosterkomplekset, hvoraf en stor del kan være konstrueret af lettere materialer, der kun vil afsætte få eller ingen spor i det arkæologiske materiale. Imidlertid er én bygning konstateret arkæologisk i forbindelse med en mindre udgravning i 1958-59 i kanten af parkeringspladsen umiddelbart nord for klosterkirken (fig. 21). Ved optrækning

Der var tale om en mindre bygning, 5,2x6,6 m i indvendige mål, der var muret af teglsten i munkestensformat over et fundament af rå og kløvet kamp. Murtykkelsen var forholdsvis beskedent (50–60 cm), hvorfor bygningen næppe har været i mere end et enkelt støkværk. Bygningsresten har haft karakter af halvkælder med adgang fra en dør i den sydlige del af vestmuren og gulv-niveauet let forsænket. Som tærskel fungerede en møllesten, og gulvet var derudover lagt af munkesten. I gulvet var indfældet en afløbsrende, der løb diagonalt gennem bygningen og havde afløb gennem et hul i den nordlige del af bygningens vestmur.
