Kvaderstenskirker mellem Viborg og Randers

Et bygningsarkæologisk studie

AF ANDERS CHRISTIAN CHRISTENSEN

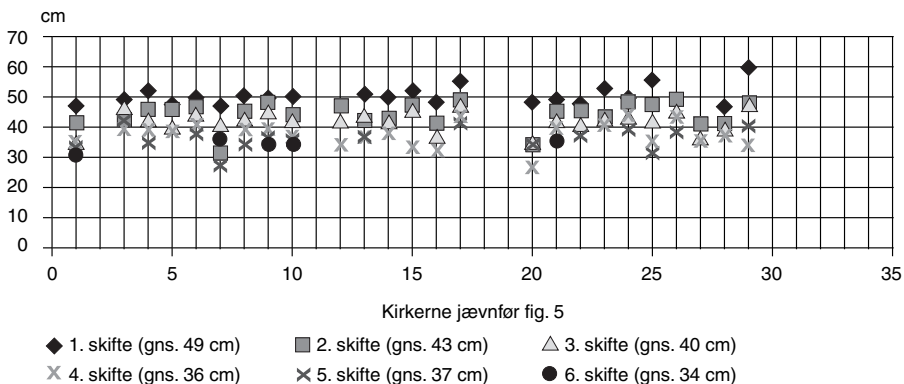
Fig. 6. Diagrammet giver en billedlig fremstilling af skiftehøjderne på kirkernes nordsider. X-aksens numre svarer til kirkernes numre i Fig. 5. Y-aksen er skifternes højde målt i cm. 1. skifte er lokaliseret umiddelbart over sokkeldelen, 2. skifte umiddelbart herover osv. Diagrammet viser med tydelighed, hvordan skifternes højde aftager, jo højere på muren de sidder. Enkelte kirker skiller sig ud: Ved nr. 3 (Kvorning) er det 3. skifte højere end det 2. skifte. Ved nr. 7 (Sønderbæk) er det 2. skifte med sin ringe højde usædvanligt. Nr. 20 (Langå) har et højt 1. skifte i forhold til de øvre skifter. Nr. 27 (Vindum) har ret lave skifter i det hele taget, mens nr. 29 (Øster Velling) har et enestående højt 1. skifte. Hornbæk (2) og Hjermbæk (18) er begge helt overkalkede, ligesom dele af Hjørthede (19) er det. Viskum (11) er med sine mure af rå kamp heller ikke med. (Diagrammer for kirkernes øvrige sider, samt for hver enkelt kirke findes i mit speciale.) – Udarbejdet af A.C. Christensen.

This diagram provides a graphic representation of the height of the ashlar courses on the northern sides of the church naves. The numbers on the X-axis correspond to those given to the churches in fig. 5, whereas the Y-axis gives the course height in cm (average values are given in brackets). The 1st course lies immediately over the plinth, the 2nd immediately above this, and so on. The diagram shows clearly how the height of the courses decreases with distance up the wall. A few churches are different: At no. 3 (Kvorning), the 3rd course is taller than the 2nd course. At no. 7 (Sønderbæk) the modest height of the 2nd course is unusual. No. 20 (Langå) has a tall 1st course relative to the other courses. No. 27 (Vindum) has very short courses in general, whereas no. 29 (Øster Velling) has a uniquely tall 1st course. Hornbæk (no. 2) and Hjermbæk (no. 18) are both completely lime-washed, as are parts of Hjørthede (no. 19). Viskum (no. 11) with its walls of granite boulders, is also not included. (Diagrams for the other sides of the churches are to be found in my thesis).

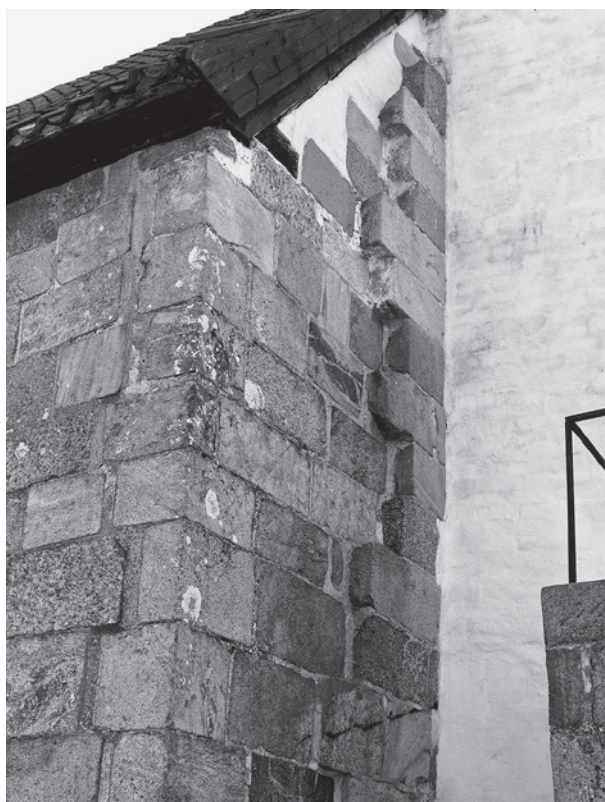
Fig. 8. Vester Velling Kirkes vestfacade er hårdt medtaget af udskridninger. – Foto: A.C. Christensen.

The masonry of the western façade of Vester Velling church is in a critical state.

Langt de fleste skader på de middelalderlige kirkers kvaderstensmure skyldes mørtelens beskaffenhed. Hvis ikke man rammer det optimale blandingsforhold, vil der opstå sprækker og revner i murværket, mens en perfekt blandet mørtel vil fungere som fugtstabilisator, og der hvilede således et stort ansvar på kalkslageren.¹⁹ Sprækker og revner opstår, når temperatursvingninger påvirker murværkets overskydende vand eller fugt. Jo større og hyppigere temperatursvingninger, des mere udsat vil murværket være. De mest udsatte murpartier på kvaderstenskirkene er derfor sydsiderne, hvor solens indvirkning forårsager store og hyppige temperaturskift. Sikkert er det da også, at mange sydsider gennem tiden er blevet så brøstfældige, at omsætning har været nødvendig.²⁰ Et nyere eksempel herpå er Vindum Kirke. I en besigtigelse fra 1977 med henblik på omsætning af murværket beskrives, hvordan kvadrene på store dele af skibets sydmur var skredet ud, mens nordsidens murværk kun i mindre grad var skørnet. Helt tydeligt bliver det på apsis, hvor den sydlige halvdel helt måtte omsættes, mens den nordlige halvdel blot skulle fuges enkelte steder. Ved et lykketræf eksisterer et fotografi af apsis fra 1963, hvor man netop på sydsiden kan se de omtalte kvadre, der er forskudt i forhold til hinanden.²¹ Udskridningen er her på de første stadier, men er processen først begyndt, kan den kun stoppes ved omsætning af murværket. I Vester Velling ser man et eksempel på et negligeret murparti, der er tæt på sammenstyrtning (fig. 8).

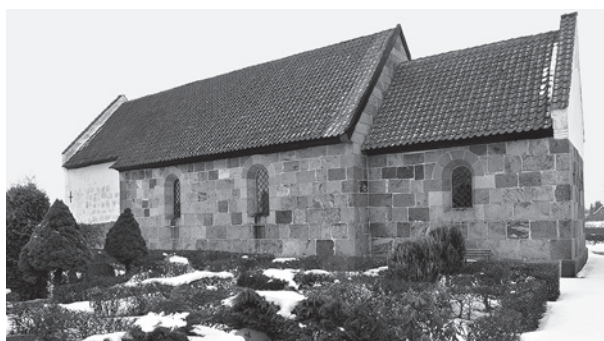
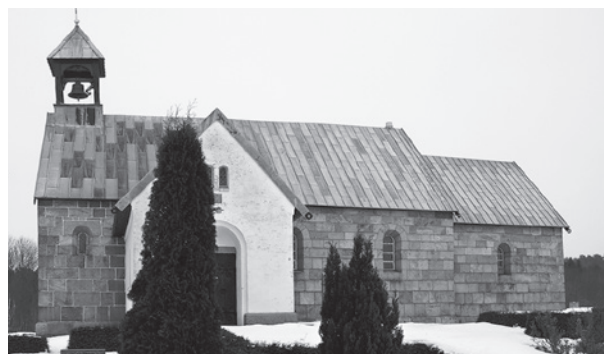
Fig. 10. Fotografier af sydsiderne i Helstrup og Skjern, samt opmålinger fra før istandsættelserne. Tilføjelsen af det vestre vinduesfag i Skjern er foretaget efter 1871, men kan ikke spores i arkivmaterialet. Opmåling i Helstrup af Uldall 1874, i Skjern af M. Borch 1871, begge Antikv.-Top. Arkiv, Nationalmuseet. – Foto: A.C. Christensen.

Recent photographs of Helstrup and Skjern churches, together with survey elevations prior to restoration, show the radical nature of the 19th century restorations. The western extension to Skjern church, added after 1871, is not traceable in the archives.

Hvad Uldall måtte finde af oprindelige detaljer på sydsiderne forsvandt ofte med de grundige omsætninger i tiden, der fulgte. Et eksempel er Helstrup Kirke, hvor Uldalls opstalt fra 1874 viser murværk, der i sit rodede udtryk er præget af en tilmuret portal og de senere tilføjede/udskiftede vinduer i kor og skib (fig. 10). Resultatet af restaureringen viser en løsning, der med rundbuede vinduer har inspiration i det romanske, men som alligevel tilgodeser et ønske om øget lysindtag.²⁵ En tilbageførsel til det formodede oprindelige udtryk er der således ikke tale om i dette tilfælde, men murværket er som støvsuget for tegl i både facade og vinduesrammer, så bygningsdelen i det mindste i materialevalg er ført tilbage til den oprindelige stil. Man kunne med rette kalde Uldalls vinduesløsning for et kompromis, idet vinduerne er rundbuede og sat i granit, men ikke er udstyret med de rundbuede monolitoverligger, der er langt den mest almindelige type vinduesoverligger i de jyske kvaderstenskirker.²⁶ Det kan nok ikke udelukkes, at Uldall i sit formvalg var inspireret af de oprindelige vinduer i Viborg Domkirke. Her havde midtskibets vinduer over triforiegallerierne rundbuede stik af kilesten, og med Uldalls interesse for romanske

vinduer er denne bygningsdetalje næppe undsluppet hans opmærksomhed.²⁷ Langt de fleste af de nuværende vinduer på kirkernes sydsider er af denne granitindfattede type med bue af stiksten, isat fra omkring 1870 og ca. 30 år frem (fig. 10). Langå Kirke, der som en af de første kirker i området i 1868 blev omarbejdet, har dog monolitoverliggeren som nyromansk løsning, men tilfældet er isoleret.²⁸ Sydmurene fra denne periode er opmuret af kvaderstensmateriale,

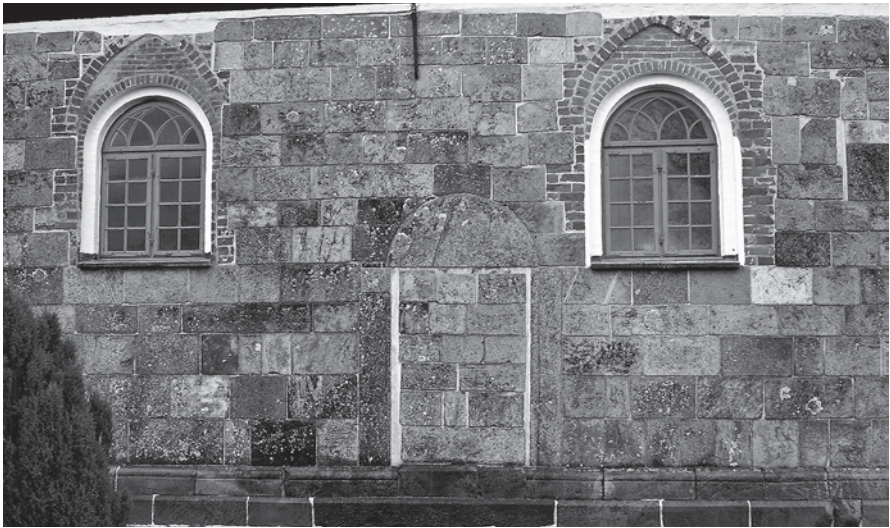
Fig. 11. Udsnit af skibets nordside på Ålum Kirke. – Foto: A.C. Christensen.

Section of the north side of the nave of Ålum church.

Uldall stødte ofte på de teglindfattede vinduer, som i dag endnu kan ses flere steder, bl.a. på Ålum Kirkes nord- og sydside (fig. 11). Her kommer kontrasten mellem de to byggematerialer klart til udtryk på nordsiden, hvor man mere end nogen andre steder fornemmer, hvor meget det arkitektoniske udtryk på granitkvaderstenskirkene er betinget af det genstridige byggemateriale, der ikke er nær så føjeligt som teglstenen. Nordportalens enkle udformning står her i klar modsætning til det teglindrammede vindues forfinede udtryk. I foreningen af to så forskellige byggematerialer som granit og tegl er der teknisk set ikke grund til at forstyrre kvaderstensmurværket mere end nødvendigt. Derfor kan der på de facader, hvor der i dag ses teglindfattede vinduer (og som dermed ikke er “tilbageført” til oprindeligt udtryk), også ses partier af murværk, der er originalt, f.eks. på sydsiden af Vindum Kirke.²⁹ At ikke alle sydsider er omsat, ser vi et eksempel på i Bjerring Kirke. Her kan der, som Birgit Als Hansen har påvist, ses oprindeligt murværk på skibets sydside. Dog er vinduerne omsat, men med genbrug af de oprindelige elementer.³⁰

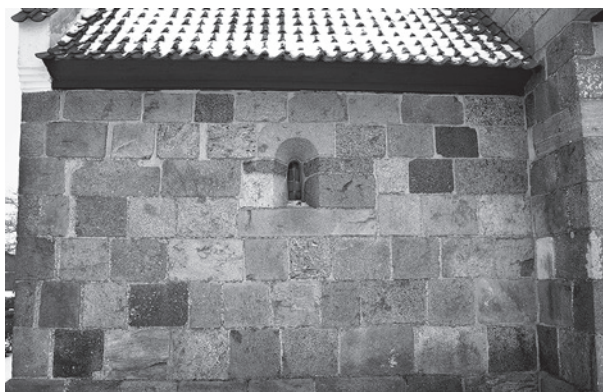
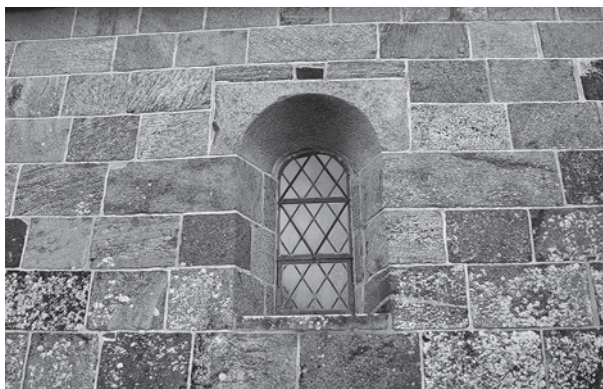
Fig. 12. Oprindelige vinduer på kirkernes nordsider ses på koret i Helstrup (øverst) samt på skibet i Bjerring. – Foto: A.C. Christensen.

Original north-facing windows in Helstrup church (top) and Bjerring church.

På kirkernes nordsider er der et større antal oprindelige vinduer, f.eks. på nordsiden af koret i Helstrup Kirke (fig. 9, 12). Vinduet er opbygget af seks kvadre, der er tildannet på en måde, så de i højden tilsammen danner en rundbuet aflang åbning i murværket. Bredden af vinduet er bestemt af den rektantede og mod vinduesåbningen rundbuede monolitoverligger, der i dette tilfælde er meget lav, og som derfor i højden passer fint i det skifte, hvori den er indmuret. De to par smigsten er sat, så deres højde og farve modsvarer hinanden, mens

den lange og forholdsvis smalle kvader, der udgør vinduets sålbænk, er lige så bred som smigsten og åbning tilsammen. Vindueselementernes indbyrdes samspil under monolitoverliggeren får dermed en udstrækning, der som en rektangulær flade uden falsninger nøjagtigt spænder over tre skifter i korets kvaderstensmurværk. Vinduet har således let kunnet indpasses i murværket, og må betragtes som værende oprindeligt.³²

I de fleste tilfælde voldte monolitoverliggeren med den lidt større højde i forhold til kvaderstenene i de øvre skifter dog problemer, så tilpasninger i form af falsninger eller ekstra sten måtte tilføres, som det f.eks. ses på nordsiden af skibet på Bjerring Kirke (fig. 12). Vinduet fremstår som et af de mest harmoniske af de romanske vinduer i området.³³ Smigstenene er store og jævnhøje med det øvrige kvaderstensmurværk, mens monolitoverliggeren ved hjælp af tre mindre sten er tilpasset to skifter. Vinduet sidder stadig, som Uldall så det, og man fornemmer, som det var tilfældet med korvinduet i Helstrup, at udvælgelsen af vindueskvadrene i nogen grad er betinget af en dekorativ sans og har til formål at fremhæve vinduet. Dette kommer til udtryk i de to øvre smigkvadre, der formentlig er kløvet af den samme sten, og som i størrelse og farve skiller sig ud fra det omliggende murværk. Også den fine monolitoverligger er markant. Sammenstillet med de tre småkvadre herover har man trods fraværet af ornament og relieffer med granittens udtryk i sig selv formået at tilføre facaden et dekorativt præg. På korets nordside ses et i 1889 romaniseret vindue, hvor tilpasningsprocessen har været mere besværlig og har måttet udføres med falsninger og mindre fyldsten. Er murværket meget rodet omkring vinduerne, er det altså sandsynligt, at det har været omsat, men falsninger og mindre fyldsten kan også forekomme på originale vinduer, og det kan være overordentligt svært, mange gange umuligt, at nå til en absolut afklaring uden murkerneundersøgelser.

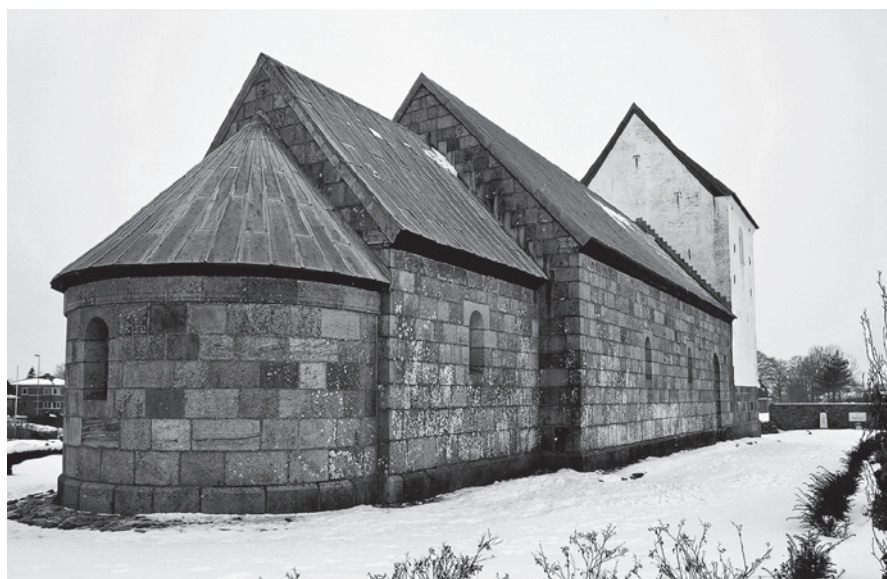
Fig. 13. Hammershøj Kirke set fra nordøst. Vidste man ikke bedre, ville man næppe tøve med at henregne apsis til middelalderen. – Foto: A.C. Christensen.

Hammershøj church, seen from the NE. One could easily mistake the apse as being Romanesque.

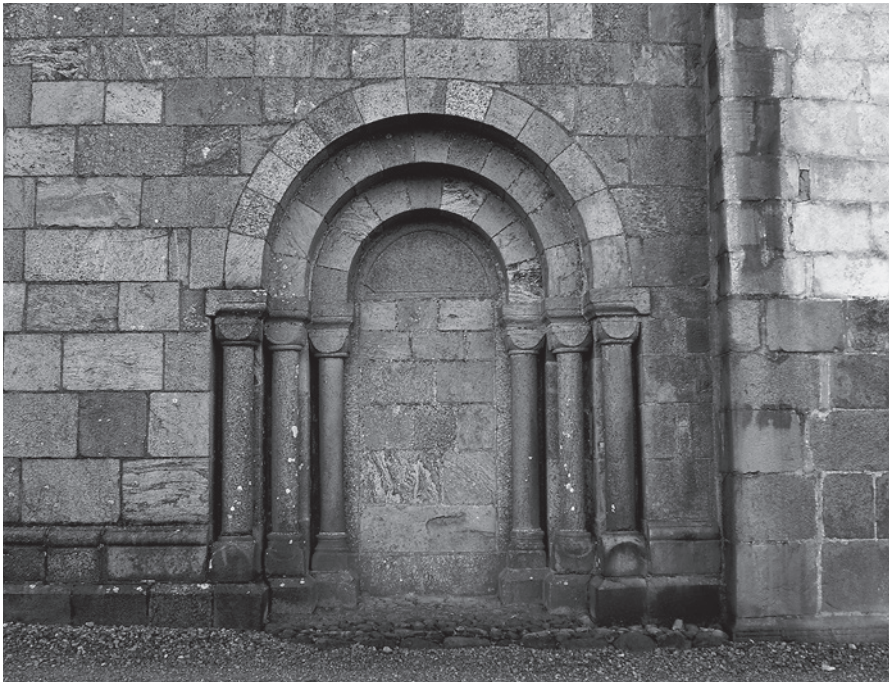
Fig. 14. Nordportalen på Vorning Kirke. – Foto: A.C. Christensen.

North portal of Vorning church.

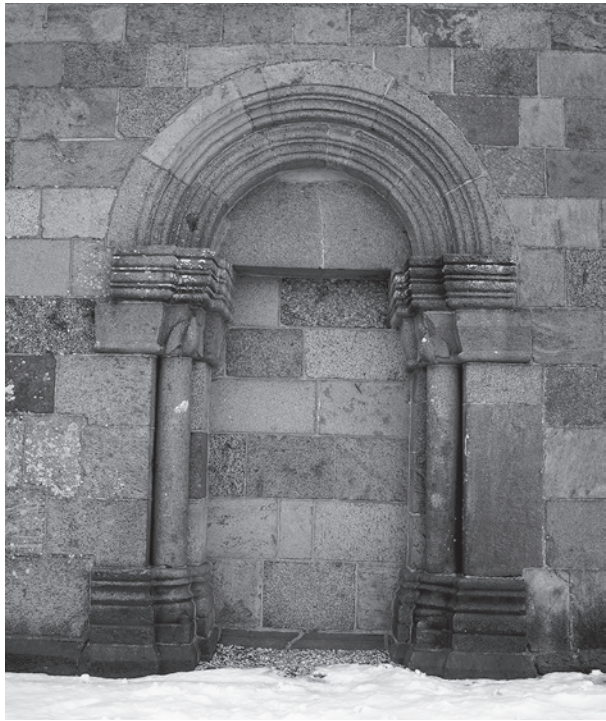
Fig. 16. Portal og sokkelprofiler på Ørum Kirkes nordside. Til venstre er det portalens profil, til højre skibets. – Opmåling og foto: A.C. Christensen.

North portal and chamfered-edged plinths of Ørum church. To the left the portal plinth and to the right the nave plinth (north side).
