## ET LANDSBYHUS PÅ GØRDING HEDE

*Om huskonstruktion i tidlig jernalder.*

AF HARALD ANDERSEN

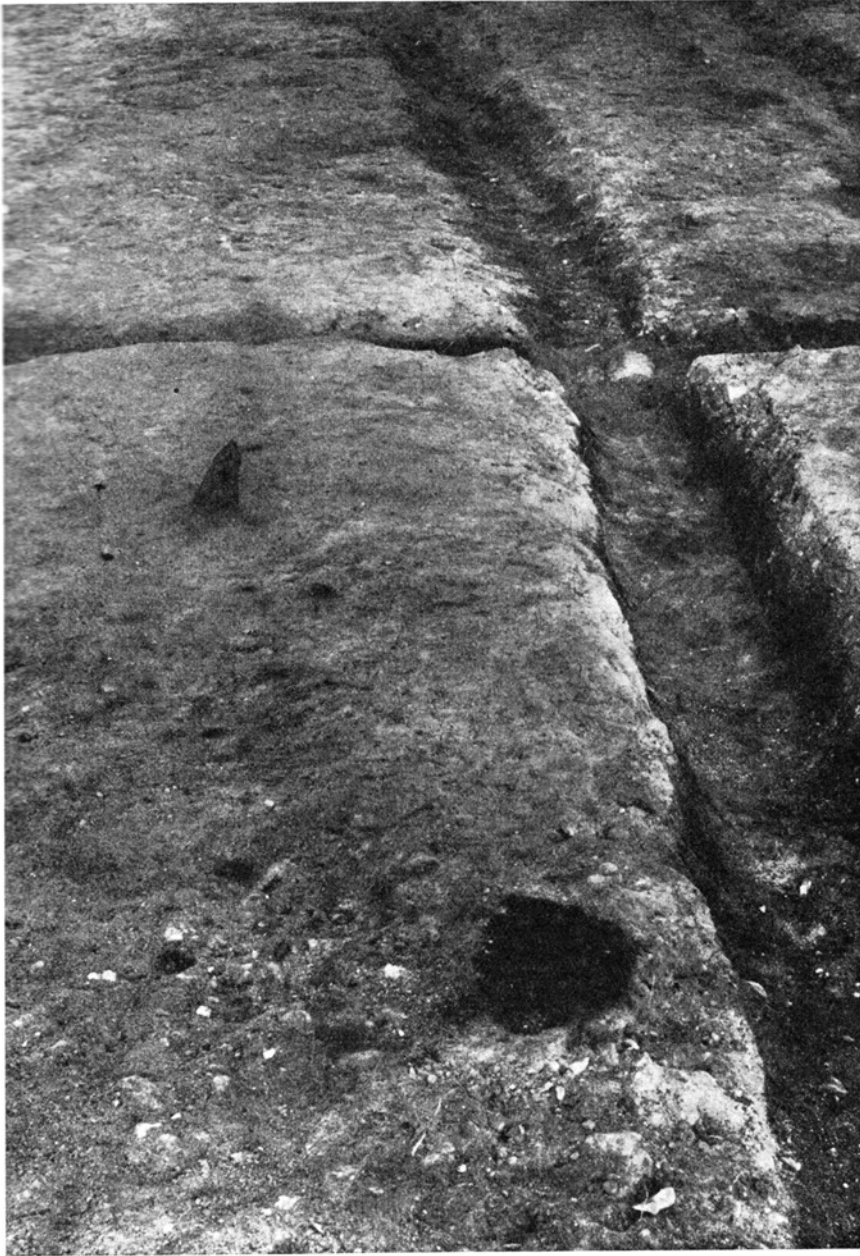
Fig. 4. Husets vestende set sydfra. Parallelt med hjulsporet, tæt forbi den opstående jordsøjle, aner man husets gavllinje markeret ved en regelmæssig række af mørke pletter i hedesandet. Pletterne er spor af vægkæppe. Sml. plan II.

The west end of the house viewed from the south. The gable end of the house can be seen as a row of regular dark patches in the heath sand, running parallel with the wheel tracks close by the earth pillar. The patches are traces of the wall uprights.  
Cf. plan II.

Først da ler og flyvesand var fjernet helt ned til det lyse blegsandslag, der markerede den urørte undergrund, viste der sig spor af selve væggen. Med en indbyrdes afstand af ca. 30 cm sås her mørke, femørestore pletter i sandet (fig. 2, 4 og 5). Disse pletter var ret vanskelige at få øje på i det spættede hedesand; men een gang erkendt kunne de, med enkelte afbrydelser på grund af dårlige iagttagelsesforhold, følges hele huset rundt. Ialt indmålte 59 sådanne pletter, og af disse må i hvert fald de 45 anses for »sikre«. Disse pletter må uden tvivl opfattes som huller efter vægkæppe, der har båret den risflettede, lerklinede væg. Lignende vægstolpehuller er fundet ved talrige andre jernalderhustomter, omend det er sjældent at finde dem så små, som det her var tilfældet. Kun i et eneste af

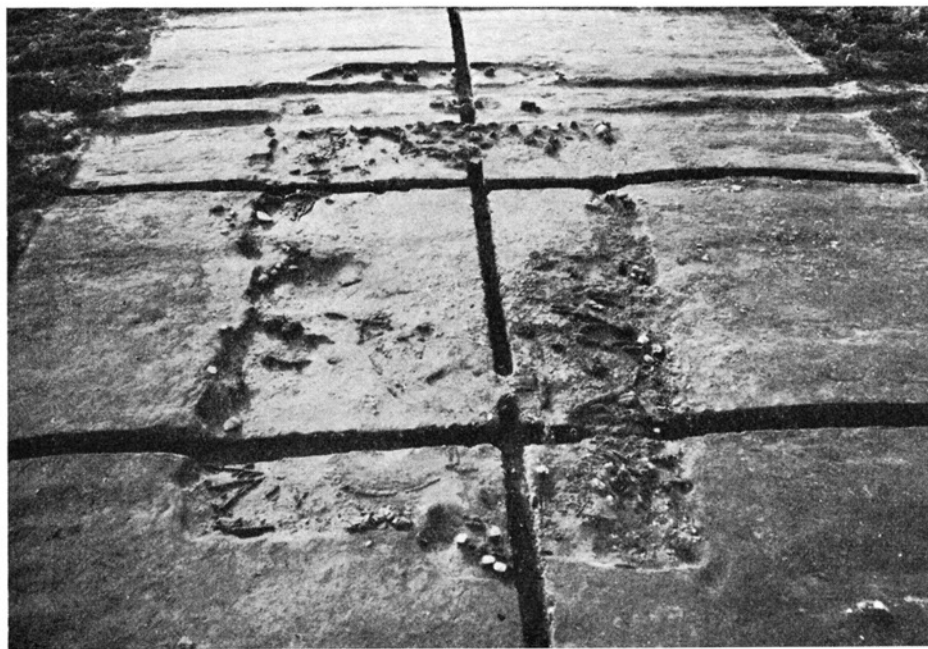
Fig. 6. Huset under udgravning, set fra øst. Lerlaget er fjernet og det forkullede træværk blotlagt. I hjørnet nederst til venstre ses tre indstyrtede vægkæppe, i hjørnet nederst til højre en samling pindeværk, måske fra et risknippe.

The house in the course of excavation, viewed from the east. The clay layer is removed and the carbonised woodwork exposed. In the bottom left corner three wall uprights which have fallen inwards can be seen, and in the bottom right corner a collection of sticks, perhaps from a bundle of withes.

hullerne stod en stump brændt træ tilbage. I husets østende lå imidlertid flere forkullede stokke med længderetning vinkelret på vægretningen. De må sikkert opfattes som indvæltede vægkæppe (fig. 1 og 6). Flere steder sås brændte pinde, der sikkert er rester af væggenes risfletning. Ved husets nordøsthjørne var på et stykke selve foden af lervæggen bevaret. Den lave lerbalk lå netop over rækken af vægstolpehuller. På to steder var hulrækken afbrudt af større nedgravninger, nemlig på dørenes plads.

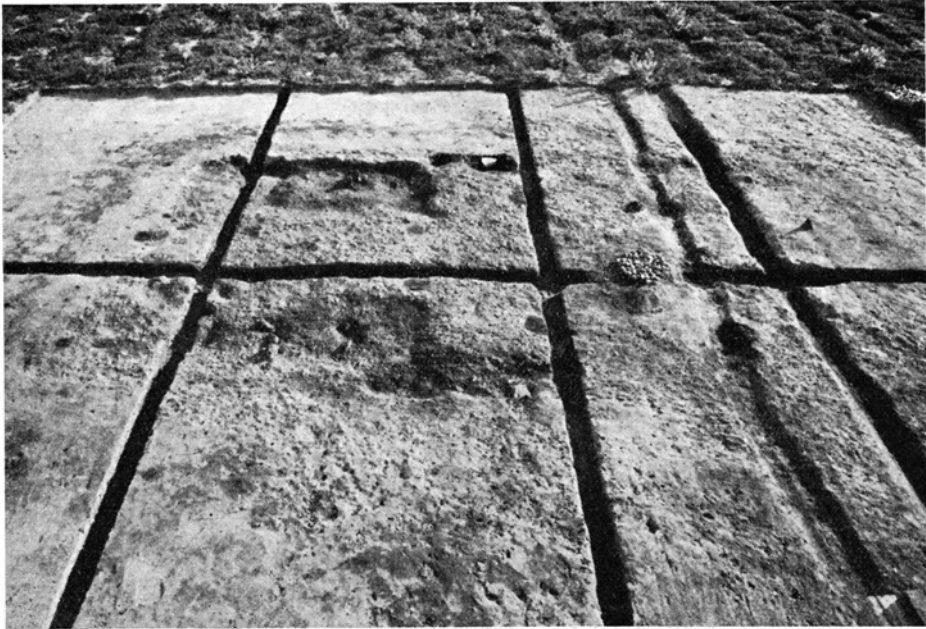
Fig. 11. Huset under udgravning, set fra nord. Lerlag og træværk er fjernet og undergrunden blotlagt. Midt i beboelsesrummet (t. h.) ses det stenlagte ildsted. I stalden (t. v.) ses de enkelte båse markeret ved nedslidning og rester af skillerum. Stolpehullerne i væggen og det indre af huset er optrukket med mørkt farvepulver. Af de ydre stolpehuller ses enkelte (uoptrukket) i billedets forgrund.

The house in the course of excavation, viewed from the north. The clay layer and the wood-work is removed and the subsoil exposed. In the centre of the dwelling room (on right) the stoneted hearth can be seen, while in the cattleshed (on left) the individual stalls can be distinguished by the worn hollows and the remains of the partitions. The postholes in the walls and the interior of the house are brought out by means of dark-coloured powder. Some of the outer post holes (in their natural state) can be seen in the foreground.

Der har været seks båse i Gørdinghuset. I de fleste af båsene sås tydelige nedslidninger, der alle var dybest ind mod væggen (fig. 2, 3 A og 11). På grundlag af disse nedslidninger kan det med næsten sikkerhed siges, at kreaturerne må have stået med hovederne mod væggen – altså samme placering, som man oftest ser i en nutidsstald – thi slid af denne art opstår, når kreaturerne skraber i foderet med forbenene. I moderne stalde kan man af lignende årsag undertiden se cementen stampet i stykker i båsenes forreste del. De ret korte båseskillerum kan man også se magen til i nutidsstalde. De dækker kun dyrenes forkrop, og deres funktion er at forhindre, at kreaturerne gør hinanden skade med hornene og æder hinandens foder. Skillerummenes vidnesbyrd går altså i samme retning som nedslidningernes, nemlig at dyrene har stået med hovederne udefter. Hatt har i huse på Fjandbopladsen fundet lignende slidspor som de netop beskrevne. Modsat det her fremførte tyder han dette slid således, at kreaturerne skulle have stået med hovederne ind mod midtergangen<sup>6</sup>).

The following details of the inner arrangement of the house may be listed: there must have been a transverse party wall separating the living room from the cattle stalls. The individual stalls can also be clearly seen, the partitions having been formed of planks set vertically (figs. 11—12). The floor of the

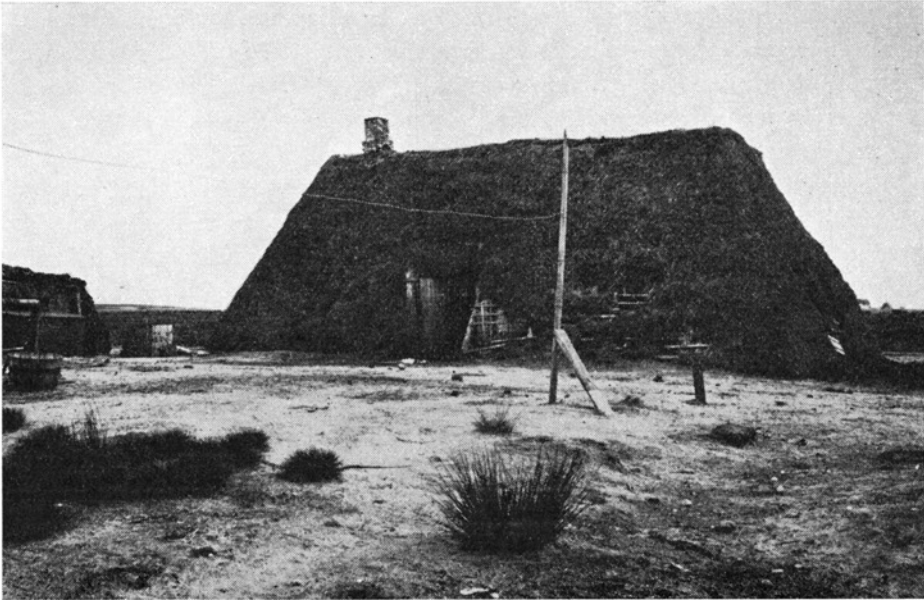
Fig. 13. Spændhus fra Hjortlund ved Sdr. Omme. Huset har tjent som bolig for en tørvearbejder. Netop sådan må — bortset fra skorstenen — Gørdinghuset have set ud.  
K. Uldall fot.

"Spændhus" from Hjortlund near Sdr. Omme. The house has been the dwelling of a peat labourer. The Gørding house must — apart from the chimney — have looked just like this.

grænsen træffer vi den<sup>9</sup>). Det er gået tilbage for den. Som oftest bruges den nu som tørveskur, redskabsrum, fiskebod e. lign. — i ældre tid tillige som bagehus. Kun i undtagelsestilfælde ser man den anvendt til beboelse (fig. 13). Spændhuse eller knæhuse kaldes disse huse på jysk. Husene består simpelthen af et afvalmet tag, som er stillet direkte på den flade mark. Taget kan være tækket med lyng, strå eller græs- og lyngtørv. Sidstnævnte ældgamle tækkemetode er netop i spændhusene bevaret til nutiden<sup>10</sup>). Vægge og indvendige stolper findes kun sjældent, hvilket hænger sammen med, at disse huse som regel er ret små. Undertiden er spærene enkeltvis stillet på sten, til andre tider støtter de på vandretliggende remme, som løber tæt over jorden, og som igen er underbygget enten med enkeltliggende sten eller med ganske lave stemmure.

Houses with roofs continuing all the way down to the ground, the so-called "spændhus", can be found to this day and it is just in West Jutland that they are fairly common. They are normally used as outhouses, though on rare occasions they can be seen employed as dwellings (fig. 13).

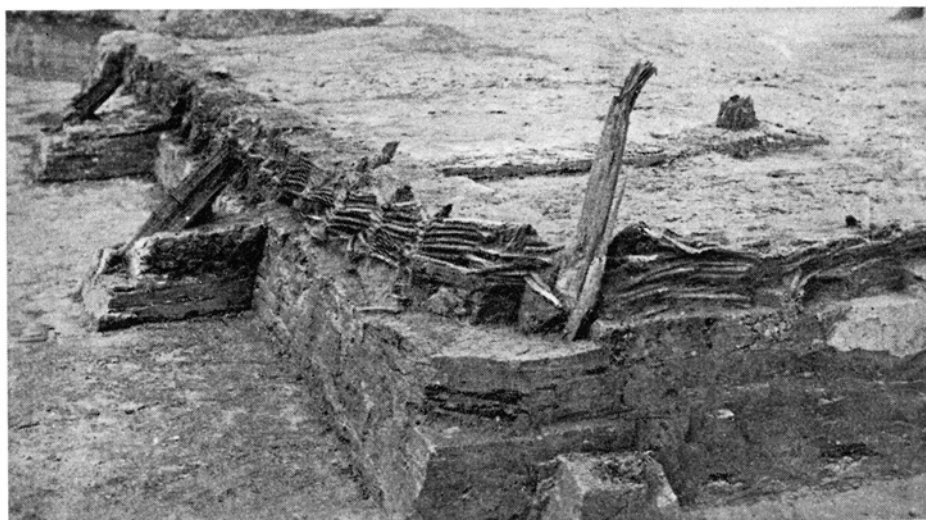
Fig. 15. Væg med udvendige skråstolper fra hustomt på bopladsen i Einswarden.  
Efter W. Haarnagel.

Wall with exterior slanting posts from house ruin at the Einswarden settlement.
