KUML 2017

Årbog for Jysk Arkæologisk Selskab

Træbyggede korsgange ved danske klostre

Af HANS KRONGAARD KRISTENSEN

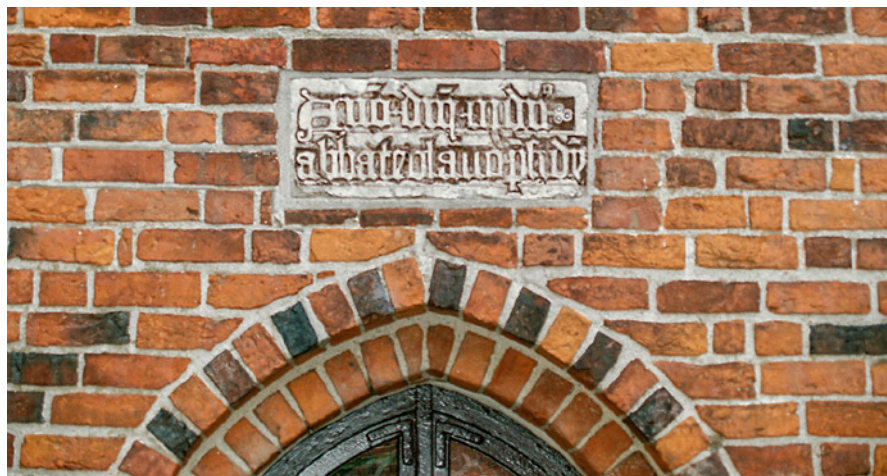
Fig. 9. Indskriftstavlen på korsgangen ved østfløjen i Skovkloster, der fortæller, at fløjen blev bygget i 1502. – Foto: HKK.

Inscription plate on the cloister by the east wing at Skovkloster (Herlufsholm), which tells that the wing was built in 1502.

I Skovkloster (det nuværende Herlufsholm) ved Næstved blev der i middelalderens slutning tilføjet en grundmuret korsgang, som stadig er bevaret, langs med den romanske østfløj.⁵⁹ Dateringen fremgår af en indskriftstavle på korsgangens yderside, hvorpå det nævnes, at byggeriet foregik i 1502 under abbed Olufs ledelse (med opløste forkortelser Anno domini MDII abbate olauo presidente) (fig. 9). Den romanske østfløj består af en række rum, som alle skal nås via døre i vestmuren.⁶⁰ At man gennem et par århundreder skulle være gået direkte ud i den åbne gård forekommer ikke sandsynligt. Så der er næppe tvivl om, at der har været en ældre gang her – formentlig opført i træ, siden den skulle ombygges, mens selve fløjen fortsat var brugbar. Tidsforskellen mellem den romanske fløj og korsgangen ses tydeligt i forbindelse med portalen ind

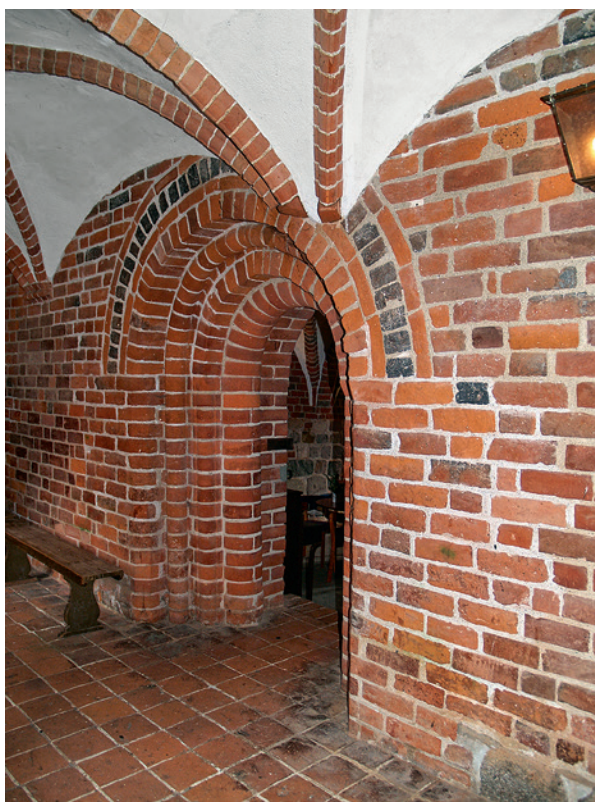
Fig. 10. Korsgangen ved østfløjen i Skovkloster (Herlufsholm). Hvælvene i gangen er tydeligvis langt yngre end den romanske østfløj. Her ved døren ind til kapitelsalen er udspringet af ribber og gjordbue anbragt ganske ufølsomt. Formentlig har væggen efterfølgende været kalket. – Foto: HKK 2011.

Cloister by the east wing at Skovkloster (Herlufsholm). The vaults in the cloister are clearly much later than the Romanesque east wing. Here, at the door into the chapter house, the projection of the ribs and binding arch are placed quite indifferently. The wall was presumably subsequently whitewashed.

til kapitelsalen (fig. 10). Her har man hugget vederlag for et hvælv ind i det fornemme bueslag omkring portalen.

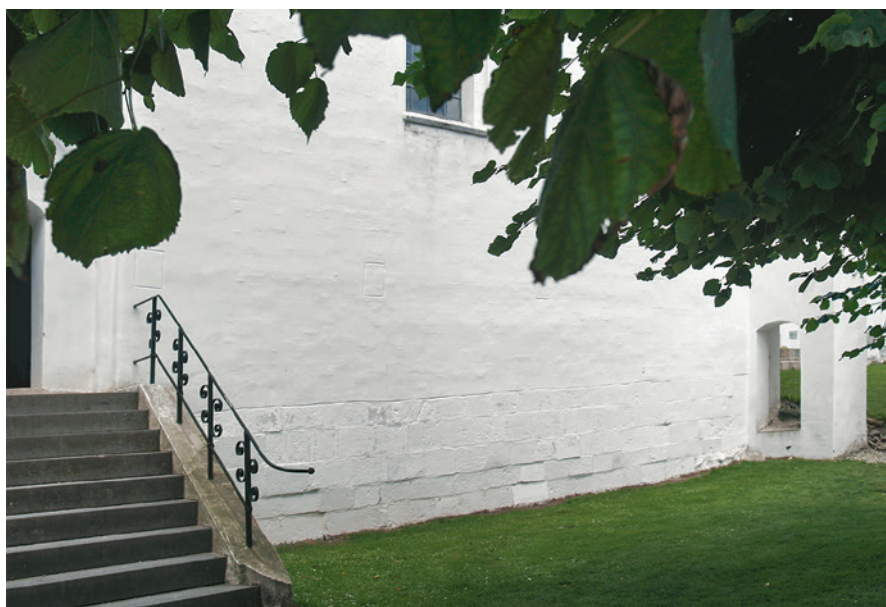
Fig. 11. Søndre sideskib ved domkirken i Børglum. I sideskibsdørens halve højde er der markeret en række tilmurede huller, som er anbragt systematisk. De tolkes som hørende til en træbygget korsgang. Stræbepillen til højre er den sidste rest af søndre korsarm, og døråbningen har i middelalderen formentlig givet adgang fra en korsgang ved østfløjen til selve kirken. – Foto: HKK 2007.

The southern side aisle of the cathedral at Børglum. A number of systematically arranged bricked-up holes are marked at half height of the door to the side aisle. These are interpreted as being associated with a wooden cloister. The buttress to the right is the last remnant of the southern transept. In the Middle Ages, the door opening probably provided access from a cloister by the east wing to the church itself.

En sådan tilbygget gang langs østfløjen, der har muliggjort en smidig trafik i klostret, har sikkert været brugt mange steder som fx i Børglum (i Vendsyssel), hvor den kunne give adgang til søndre korsarm via en dør, som findes i en stræbepille, der synes at repræsentere en rest af kirkens vestre tværskibsvæg.⁶² Det er noget uklart, om korsgangen i Børglum fortsatte langs kirkens søndre sideskib. Da dørtrinnet i skibets syddør befinder sig ca. 2 m over gårdspladsens niveau, må korsgangen i givet fald have haft en lidt utraditionel udformning og trappen til døren have været anbragt lidt anderledes end i dag. Kirkens sydfacade er endvidere udformet således, at spejlet over døren niveaumæssigt lige tangerer sålbænkene under vinduerne. Dvs. at en traditionel udformet korsgang med pulntag og hvælv ville komme i karambolage med enten dør eller vinduer. Ved den seneste istandsættelse (1996) påvistes en række regelmæssige udmuringer i sideskibets sydvæg (28 x 40 cm), der kunne stamme fra tilmurede bjælkehuller (fig. 11).⁶³ Dette åbner op for muligheden af, at en

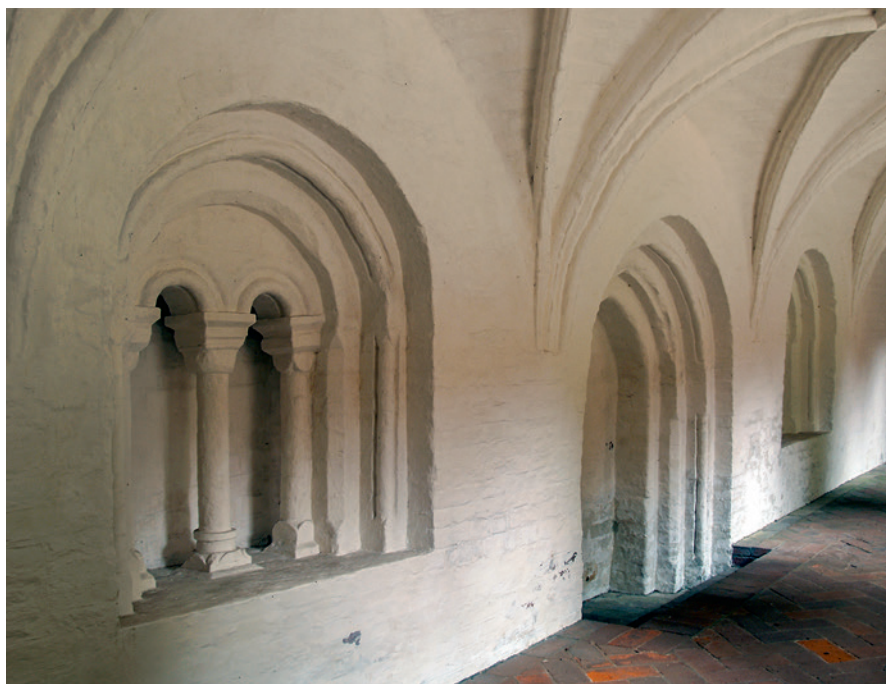
Fig. 13. Kapitelsalsmuren i Ribe Dominikanerkloster. Udformningen med en portal flankeret af to fornemt udførte åbninger vidner tydeligvis om, at her bagved lå klosterets kapitelsal i middelalderen. Døren har ført ud i en korsgang; men den, hvis hvælv ses på billedet, er opført o. 1400. – Foto: HKK.

The chapter house wall in Ribe Dominican Friary. The layout, with a portal flanked by two excellently executed openings, clearly testifies to the existence of the monastery's chapter house behind this in the Middle Ages. The door led out into a cloister, but the version of which the vaults can be seen in the picture was built around 1400.

I sortebrødreklostret i Ribe er østfløjens vestmur stadig bevaret, selv om resten af bygningen for længst er revet ned.⁶⁷ Muren tjener i dag som bagvæg for den østre korsgang. Mens muren stammer fra østfløjen fra midten af 1200-tallet, er selve korsgangen først opført omkring år 1400.⁶⁸ Midt på den omtalte mur ses i tilmuret stand en dør flankeret af to åbninger, der er midterdelt af hver sin søjle (fig. 13). Her bag ved lå således kapitelsalen med døråbning ud til korsgangen. Udgangen var der altså et par århundreder før, den grundmurede korsgang blev opført. Her må helt afgjort have været en træbygget korsgang, der som ved Skovkloster og Vitskøl først sent blev erstattet af den nuværende.

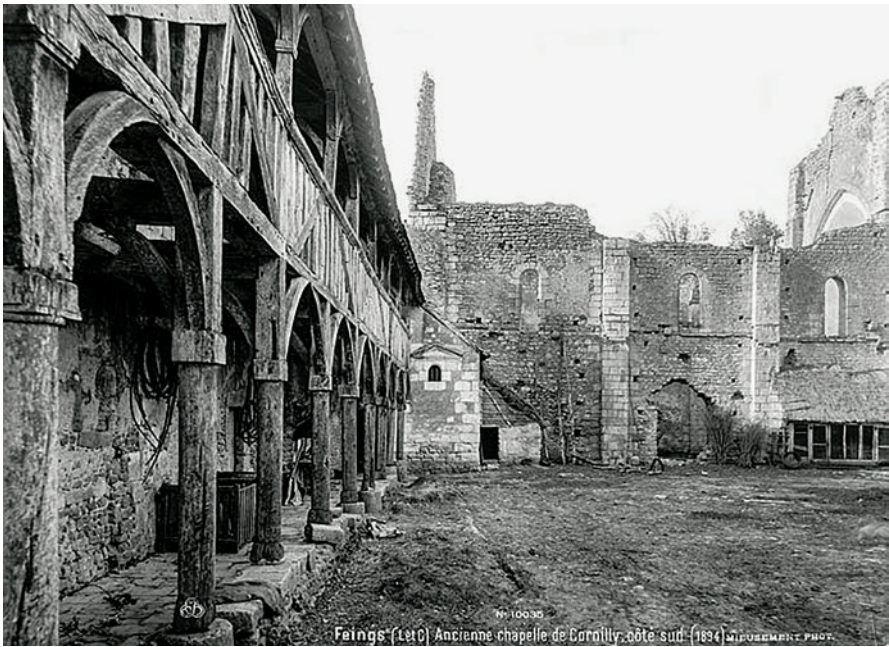
Fig. 14. Klostergården i Abbaye de Cornilly set fra syd med ruiner af kirken i baggrunden. Korsgangen i to stokværk er opført i bindingsværk med et stort forbrug af træ og er tilbygget en vestfløj i grundmur. Formentlig har mange af de danske korsgange af træ lignet denne. På grund af korsgangens miserable tilstand er det ikke så mærkeligt, at den for længst er gået tabt. – Efter postkort baseret på foto af Mederic Mieusement 1894.

The cloister garth at Abbaye de Cornilly seen from the south, with ruins of the church in the background. The cloister, built in two storeys, is of half-timbered construction involving a major consumption of timber. It is attached to a brick-built west wing on stone foundations. Many of the Danish wooden cloisters probably looked similar to this. Due to the miserable state of the cloister, it is no wonder that it disappeared long ago.

Holder vi os til de tre førstnævnte anlæg fra udlandet, ses der lidt forskellige former. I Abbaye de Cornilly var korsgangen tilbygget op mod en grundmuret bygning – nemlig vestfløjen (fig. 14).⁷² Det ser ud til, at man har tilstræbt en stor lighed med en stenbygget korsgang, hvor de nederste stolper var afrundede som søjler og forsynet med et kapitæl. De konstruktive skråbånd var krumhugne, så de dannede bueslag både langs gangens yderside og indvendig på tværs af gangen. Korsgangen var opført i to stokværk, og egentlig havde man forventet, at konstruktionen var baseret på gennemgående højstolper; men umiddelbart ser det på billedet ud til, at de lange tømmerstykker var benyttet til de langsgående remme. Den nu forsvundne korsgang kan som en tilbygget konstruktion både være samtidig med, men også yngre end den grundmurede vestfløj.

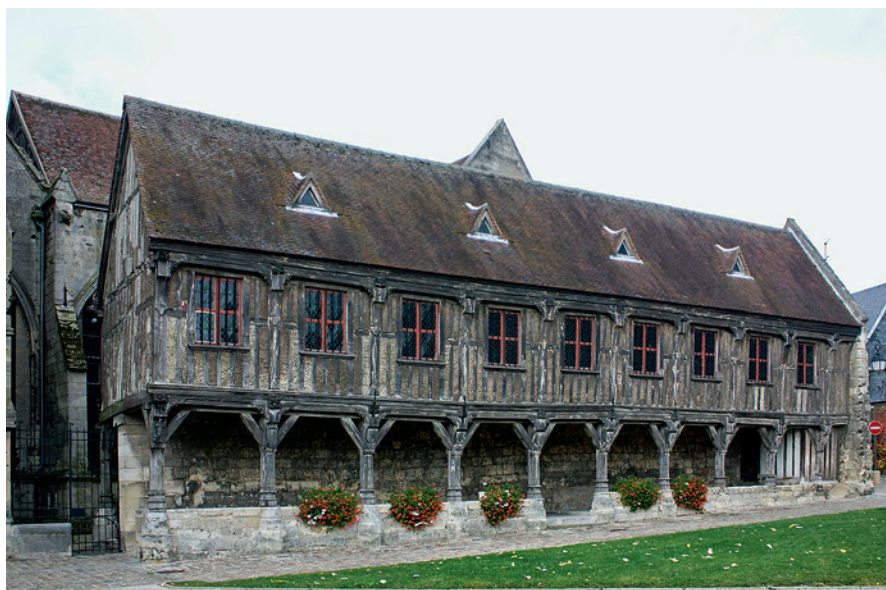
Fig. 15. Librairie du Chapitre ved domkirken i Noyon opført i 1506. Biblioteksbygningen er oprindelig en ren bindingsværksbygning med en indbygget korsgang. I tidens løb er der kommet lidt tilføjelser i kalkstenskvadre. – Foto: Daniel Villafruela, Commons, Wikimedia 2010.

Librairie du Chapitre at the cathedral in Noyon, built in 1506. The library was originally a half-timbered building with an integrated cloister. Additions have been made over time in limestone ashlar.

Ved kapitelsklostret i Noyon er der tale om en bindingsværksbygning i to stokværk, der ligger som en selvstændig biblioteksbygning lidt øst for og parallelt med østfløjen, således at der kun er tale om en gang i et enkelt forløb (fig. 15).⁷³ Husets nordgavl og korsgangens bagvæg er opført af kalkstenskvadre; men det må være en senere reparation. Korsgangens frontside er en traditionel bindingsværkskonstruktion med storkværkfremspring, dvs. at stolperne i nederste stokværk bærer en toprem, hvorpå de let fremspringende bindbjælker hviler. Herover ligger andet stokværks fodrem, på hvilken stolperne i det øvre stokværk er rejst. Mellem de nedre stolper og topremmer er anbragt skråstivere, og under bjælkerne er der fantasifuldt udskårne knægte med bl.a. våbenskjolde. Den øvre etage er en traditionel vesteuropæisk bindingsværksfacade med mange lodretstillede dækker. Etagen har store rektangulære vinduer, som det blev brugt i området i senmiddelalderen. De nedre stolper hviler på høje

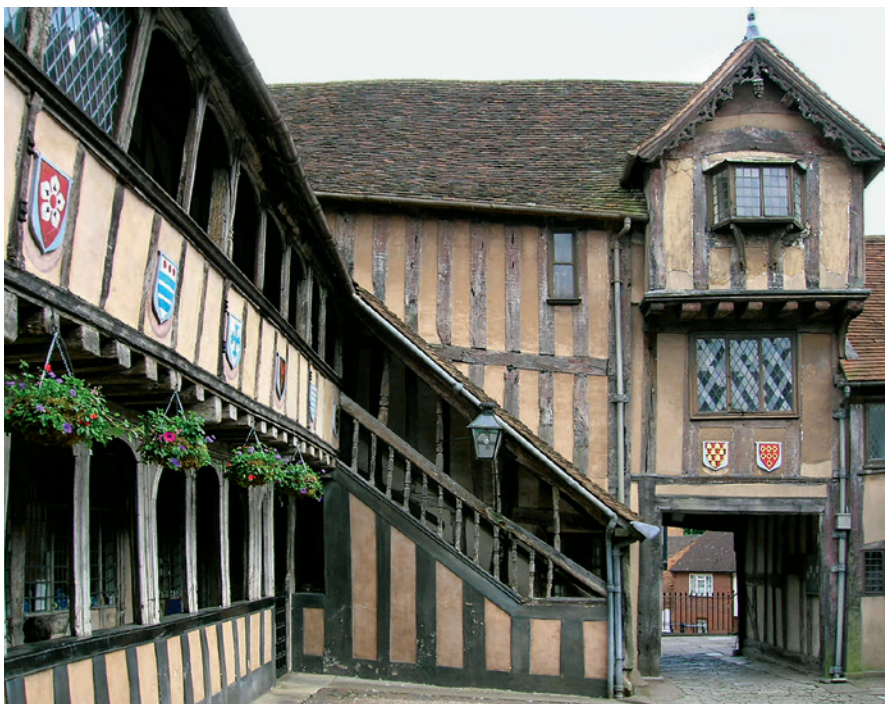
Fig. 16. Lord Leycesters Hospital i Warwick, Korsgangen synes at være indbygget i et bindingsværkshus, hvor gangens bagvæg udgør den bærende konstruktion. – Foto: Tony Grist, Commons Wikimedia 2009.

Lord Leicester Hospital in Warwick. The cloister appears to be integrated into a half-timbered building, in which the rear wall of the corridor constitutes the load-bearing construction.

Korsgangen ved Lord Leycesters Hospital i Warwick er også indbygget i bygningen, men på en lidt anden måde end i Noyon (fig. 16).⁷⁴ Øjensynligt er det korsgangens bagmur, som er bærende i huset, mens der er mange og tætliggende bjælker – sikkert bindbjælker – der bærer overetagen. Udformningen er konstrueret lidt på samme måde som ved svalegange på danske bindingsværkshuse fra renæssancen. Den egentlige korsgang i underetagen synes bygget med forholdsvis spinkelt træværk, der nok mest er af udfyldende karakter. Korsgangen har en omtrent meterhøj brystningsmur, som vist i dag er grundmuret, men opmalet som bindingsværk. Overetagen har et stort fremspring i forhold til korsgangen, og det kan ikke umiddelbart afgøres, om der bag facaden ligger en gang eller et større rum.

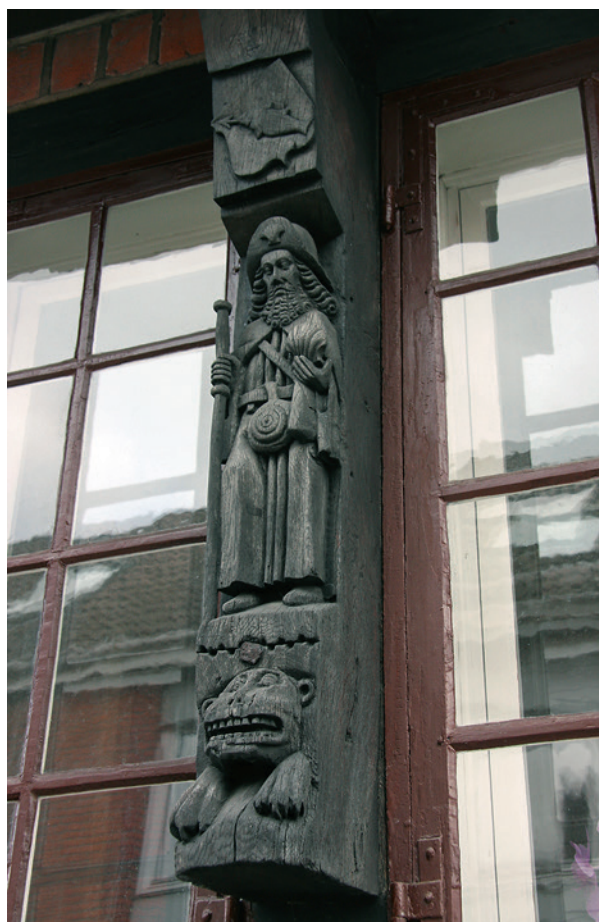
Fig. 17. Udskåret knægt fra Apostelgården i Næstved. Figuren forestiller apostlen Jakob den Ældre med pilgrimsstav og pose, og på pilgrimshatten har han en såkaldt ibsskal, som pilgrimmene hjembragte efter valfart til Jakobs grav i Santiago de Compostella. Over apostlen ses et våbenskjold, som dog i dette tilfælde ikke kan tydes. – Foto: HKK 2016.

Carved cleat from Apostelgården in Næstved. The figure depicts the apostle James the Great with pilgrim's staff and gourd, and on the pilgrim's hat he has a so-called pilgrim badge – a scallop shell, which the pilgrims brought home after making the pilgrimage to St James' grave in Santiago de Compostella. Above the apostle is a coat of arms that cannot be identified.

Det er dog vigtigt ved forestillingen om korsgange af træ eller bindingsværk at huske, at disse konstruktioner sagtens kunne måle sig med de teglstensbyggede gange med hensyn til udsmykning. Nu er der ganske vist ikke bevaret ret meget stærkt dekoreret bindingsværk fra middelalderen; men Apostelgården i Næstved fra tiden o. 1500 viser med sine udskårne knægte, hvad danske billedskærere har kunnet præstere af udsmykning på bygningstømmer.⁷⁵ Her er bevaret 13 lange svungne knægte med billeder af Kristus og de 12 apostle (fig. 17). Figurerne har været opmalet med stærke farver i mønjerødt, gult og indigoblåt. Måske er det i virkeligheden ønsket om en figurrig korsgang svarende til korsgangene i Sydeuropa, der er baggrunden for de mange træbyggede korsgange i Danmark. I syden, hvor der er gode stenarter til skulpturer, ser man ofte, at kapitæler m.v. i korsgangene gerne har en højere grad af skulptur, end hvad der findes i de øvrige klosterbygninger, og ofte af mere fabulerende art – i øvrigt med nogle fremstillinger, som Bernhard af Clairvaux harcelererede indæt over. Det har man vanskeligt kunnet eftergøre i sten i Danmark, mens træ var en mulighed.
