# BROULYKKERS HISTORIE

## Tekniske konstruktioners begrænsning

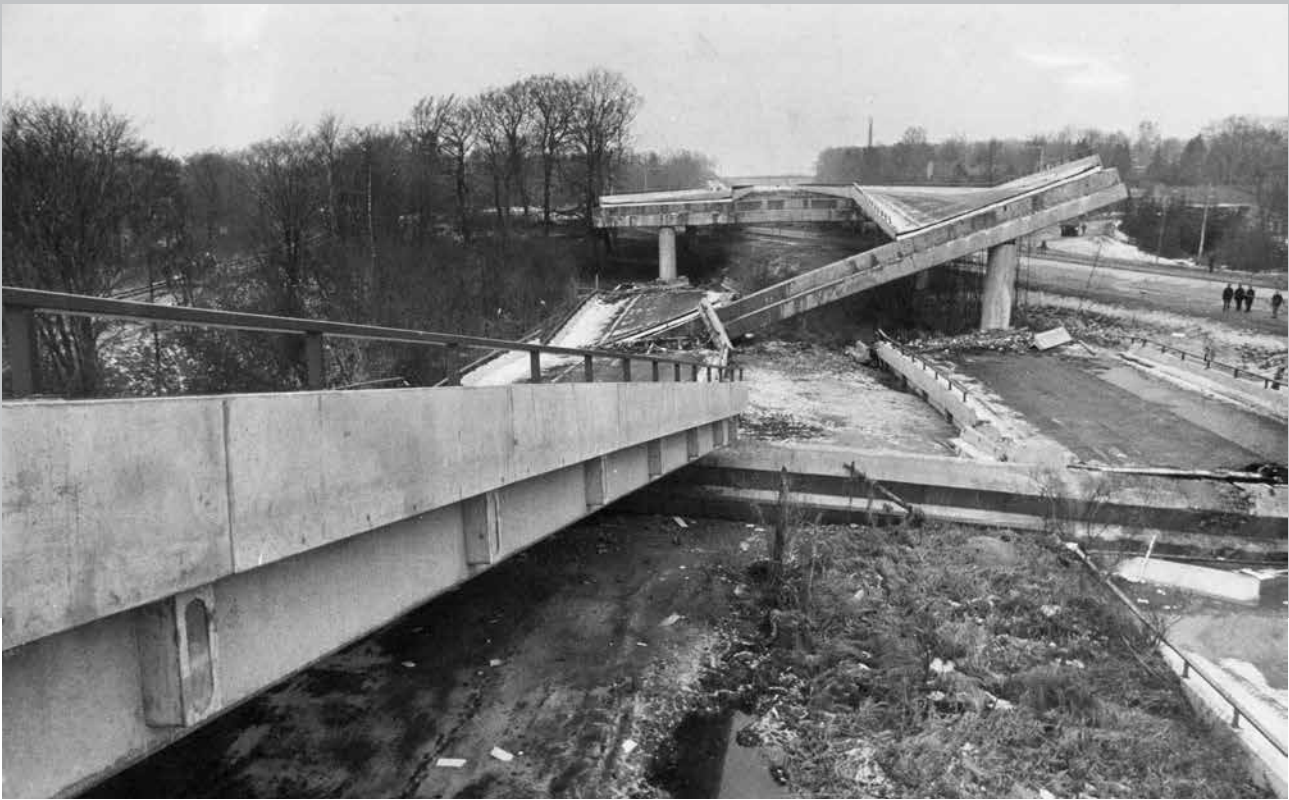
Den ødelagte Fiskebækbros i 1972. Broen havde stået færdig i et år, da tre fag pludselig kollapsede. Heldigvis var motorvejen på broen endnu ikke taget i brug. Foto: Karl Høver. Scanpix.

Om aftenen d. 8. februar 1972 hørte vi i pressen, at den et år gamle bro ved Fiskebæk i Farum var styrtet sammen. Mange ville se ulykken, og snart måtte politiet udkommandere lige ved 100 mand for at afspærre området og fjerne tusindvis af tilskuere.<sup>1</sup>

Allerede tre dage efter nedsattes en tre-mands undersøgelseskommission. De begyndte med at kontrollere beregningerne bag byggeriet, men disse var korrekte. Man koncentrerede sig herefter om piloteringen.<sup>2</sup> Piloteringen i den bløde mosejord var udført med såkaldte Frankipæle, som var en velkendt teknik baseret på en opfindelse fra 1910. Pæle støbes løbende i enden af et kraftigt stålrør, efterhånden som de løftes op.<sup>3</sup> Et større projekt iværksattes, og piloteringspælene blev gravet fri. I den store udgravning kunne man tydeligt se store fejl med manglende armering

Den endelige rapport fra undersøgelseskommissionen kom knap to år efter ulykken, og de deforme piloteringspiller havde hele skylden. Københavns Amts tilsyn burde dog have konstateret manglende armering og var derfor medskyldig.<sup>5</sup>

Kort efter uheldet satte man byggeri i gang for at erstatte den 92 meter ødelagte del af broen. Den blev dog ikke igen bygget i beton, men fik en overbygning af kasseformede stålprofiler bygget hos skibsværftet B & W. Den fik heller ikke tre fag som den sammenstyrtede del, men man nøjedes med kun to.<sup>6</sup> I alt havde broens sammenstyrning kostet mere end 30 mio. kr.: mindst 12 mio. kr. til forstærkning af den eksisterende bro, andre 12 mio. kr. til genopbygningen, 3 mio. kr. til oprydning og endelig 3 mio. kr. for undersøgelsen.<sup>7</sup>

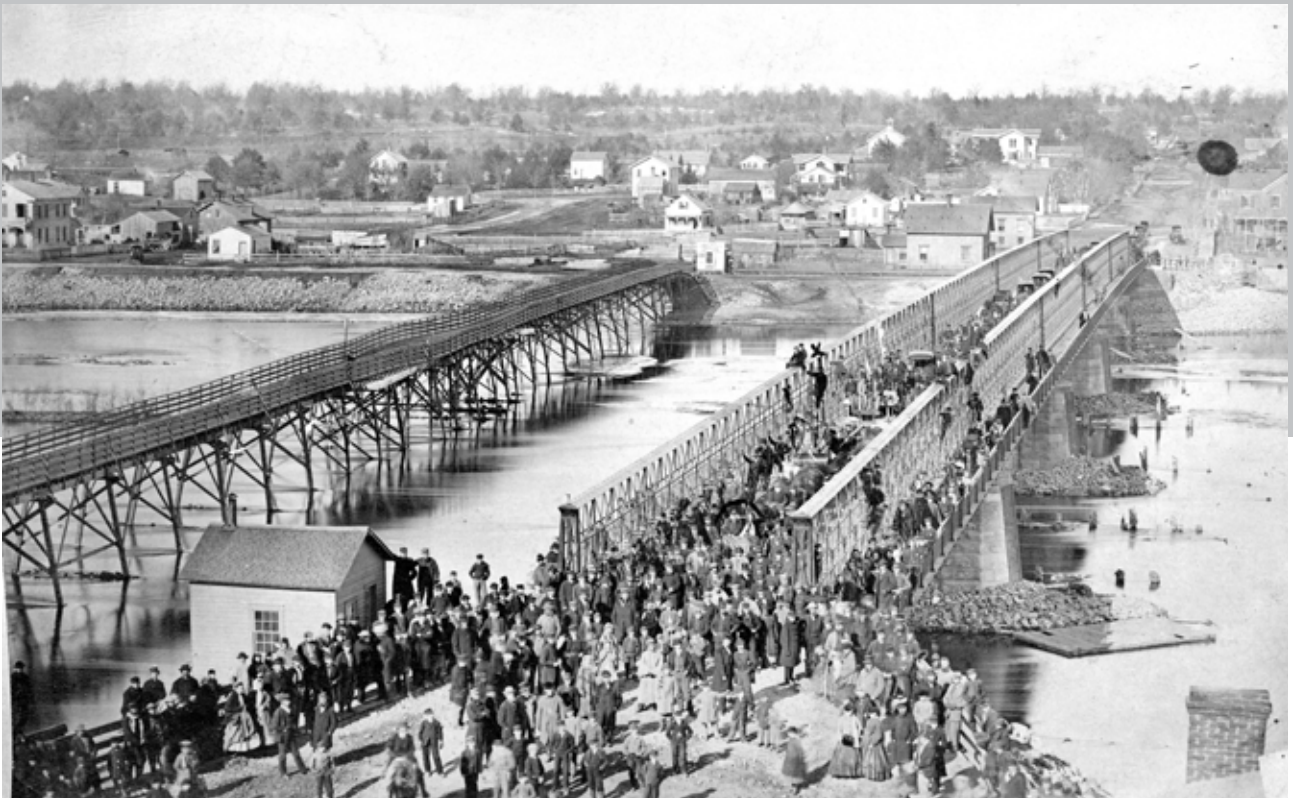
Folk var glade ved åbningen af Dixon's nye støbejernsbro i 1869. Til venstre ses den hidtidige træbro, og bomhuset for betaling. Foto: Charles Keyes. The Lee County Historical & Genealogical Society and the Loveland Community House, Dixon, IL.

Ingen mennesker kom til skade ved Fiskebækbrosens kollaps. Det var desværre ikke tilfældet med en bro i Dixon, Illinois, USA. En søndag i maj 1873 skulle den lokale baptistkirke døbe seks mennesker i den lokale flod. En stor del af byens lidt mere end fire tusinde indbyggere fulgte dåben, og flere hundrede af dem stod på vestsiden af den nye bro for at følge dåben på flodens nordbred. Broen var bygget af tynde støbejernsstykker sat sammen i et gitterværk med gågader på begge sider af vejbanen.<sup>12</sup>

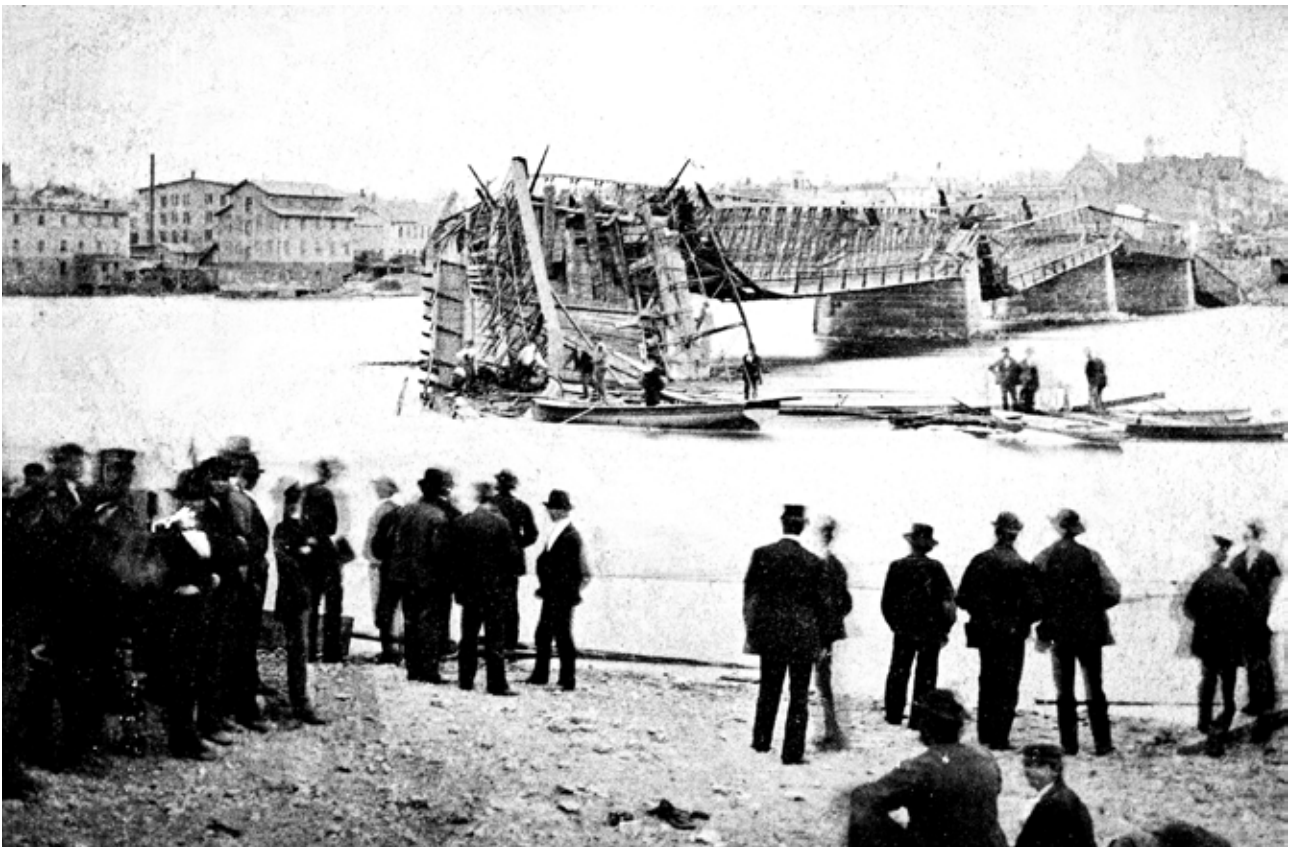
Dixon broen faldt sammen som pindebrænde ved dens kollaps i 1873, hvor 46 døde. Foto: Charles Keyes. The Lee County Historical & Genealogical Society and the Loveland Community House, Dixon, IL.

Pludselig hørtes en høj lyd fra den første bropille, og det nordlige spænd faldt i vandet. Snart faldt det sydlige spænd også i vandet, mens de resterende tre spænd deformeredes, men blev stående. De fleste mennesker faldt i det kolde

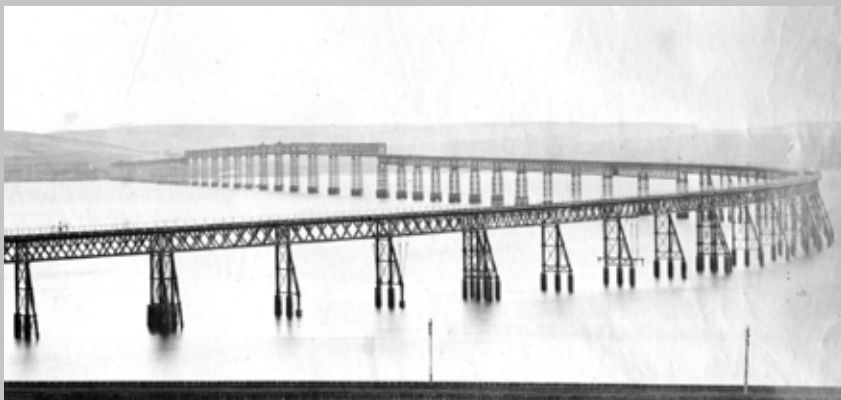
*Tay broen i Skotland åbnede i 1878 som verdens største. Dronning Victoria kørte over den, og adlede efterfølgende konstruktøren. Tay Bridge, Wikipedia.*

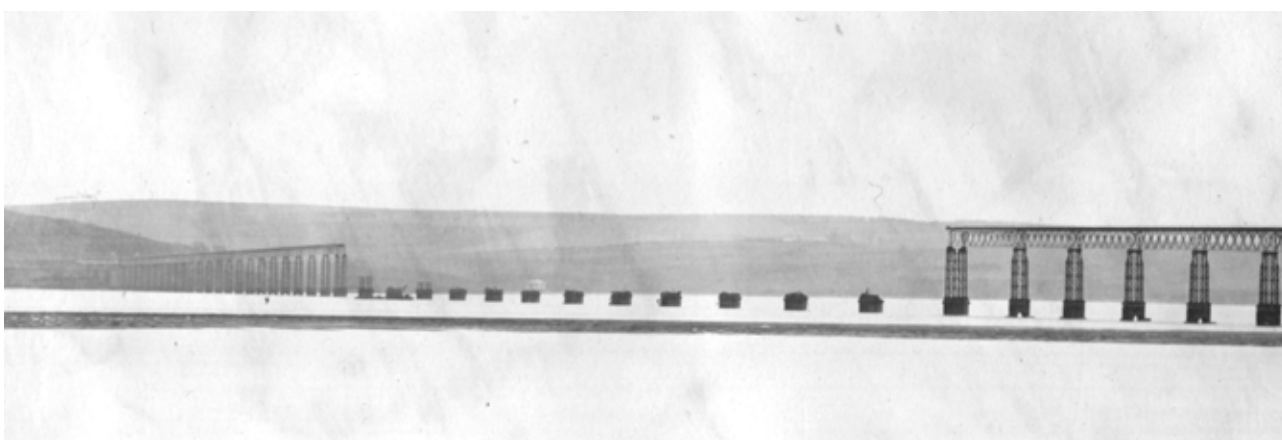
*I 1879 kollapsede en stor del af broen i en vinterstorm, og en togstamme med 75 personer faldt i vandet; alle druknede. Tay Bridge, Wikipedia.*

Tay Bridge (Skotland i 1879) forulykkede på grund af kraftig vind.<sup>16</sup> Nogle evalueringer angiver, at årsagen ikke kun var den stærke vind, men en kombination af vind og en svag konstruktion.<sup>17</sup>

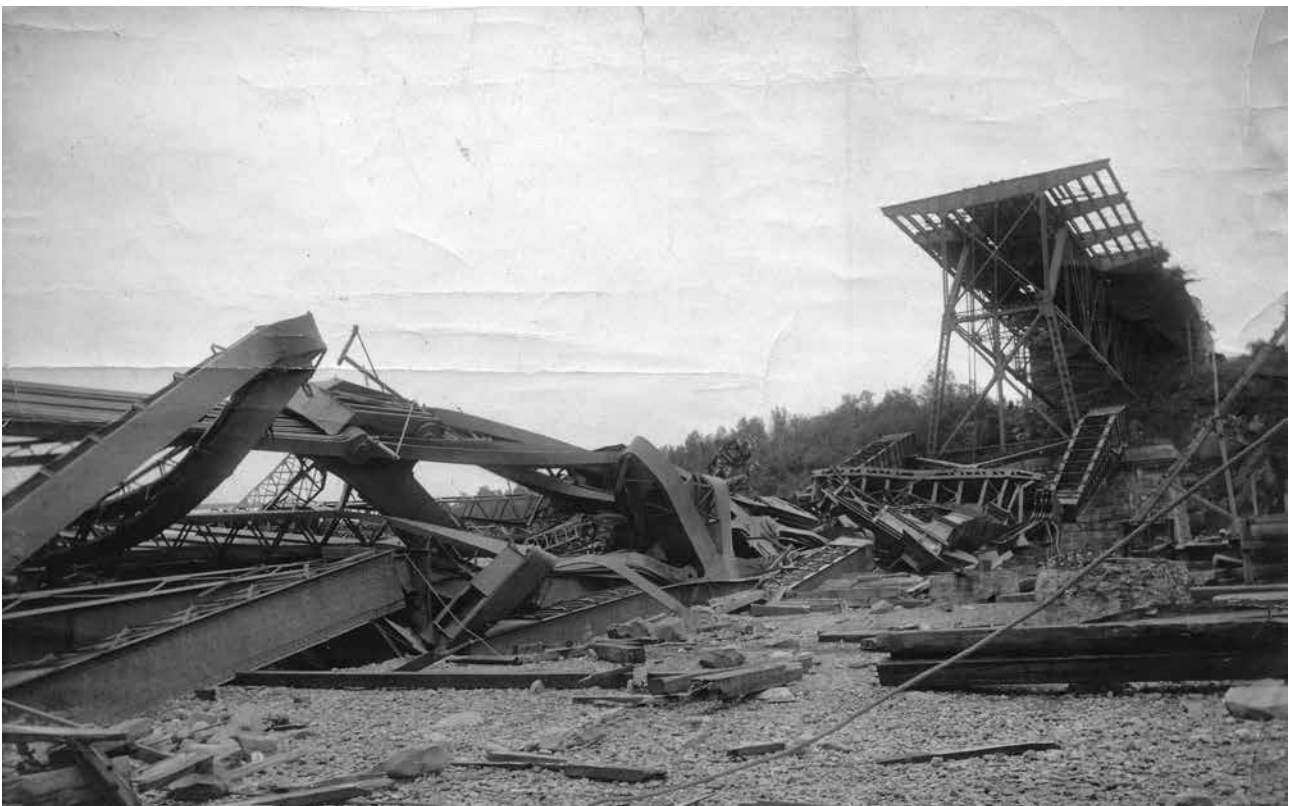
*Quebec broen skulle have været verdens længste spæn, men næsten færdig faldt den i 1907 sammen og 75 arbejdere dræbtes. Foto by James S. Matthews. City of Vancouver Arhives.*

En af de mest "uheldige" broer i verden var Quebec-broen, der styrtede sammen to gange. Sidste gang skete i 1916, da det sidste spænd på 5.000 tons blev løftet, hvor ét af de fire ophæng "gled" under hævnningen.<sup>22</sup> En motorvejsbro ved Holte kollapsede i 2014 under støbning, da støbeformen brød sammen men heldigvis uden personskade.<sup>23</sup>

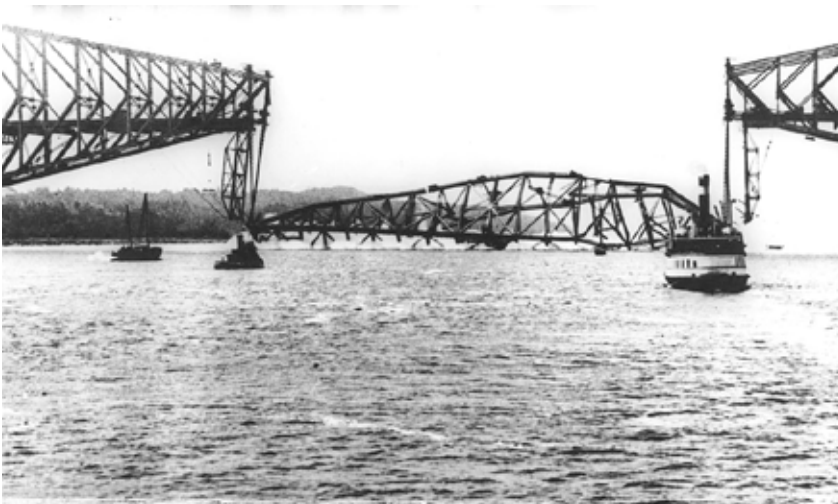
*← Broen blev redesignet og genopbygget. Da det centrale spænd skulle løftes på plads i 1916, faldt det i vandet, hvorved 16 arbejdere dræbtes. Det følgende år blev broen endelig færdig. Quebec Bridge, Wikipedia.*

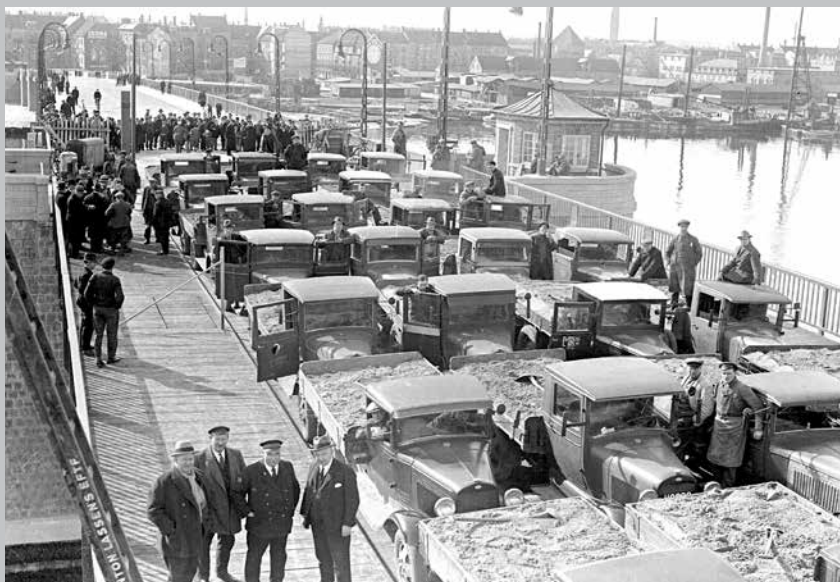
Den nybyggede Limfjordsbro ved Aalborg blev testet af 48 tungt lastede biler i 1933. Foto: J. A. Kirkegaard. Aalborg Stadsarkiv

ingeniører skal gange en bros beregnede kapacitet med. Selv med denne sikkerhed kan ingen dog være sikker på strukturens holdbarhed, og tidligere belastedes en nybygget bro med tunge vogne eller tog for at teste broens bæreevne.

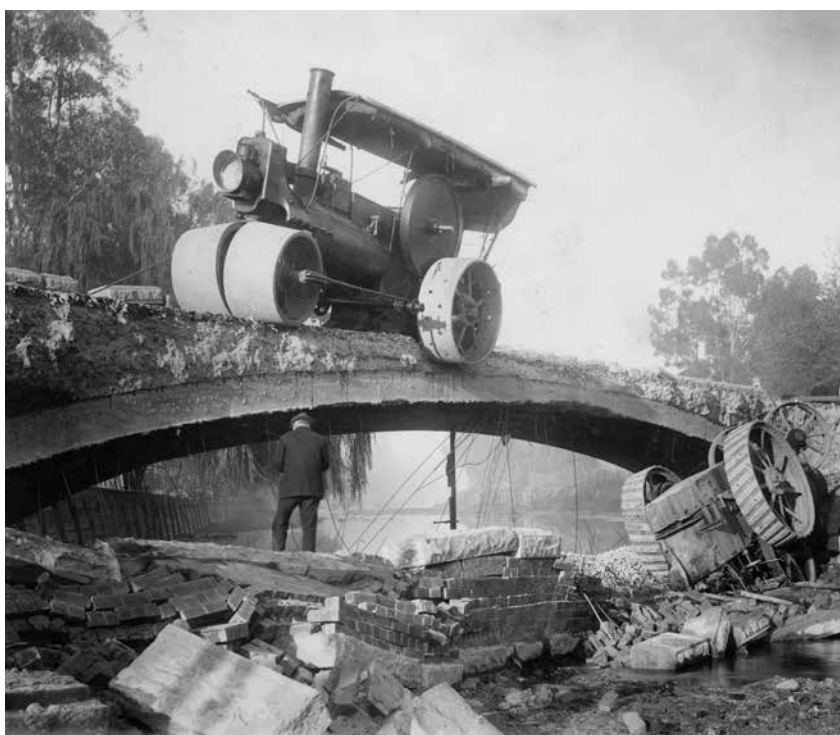
First King's bro i Bendigo, Australien, bestod ikke i 1901, da to damptrømler testede konstruktionen. Halvdelen af betonbroen faldt sammen. University of Melbourne Archives 1964.0012.00260.

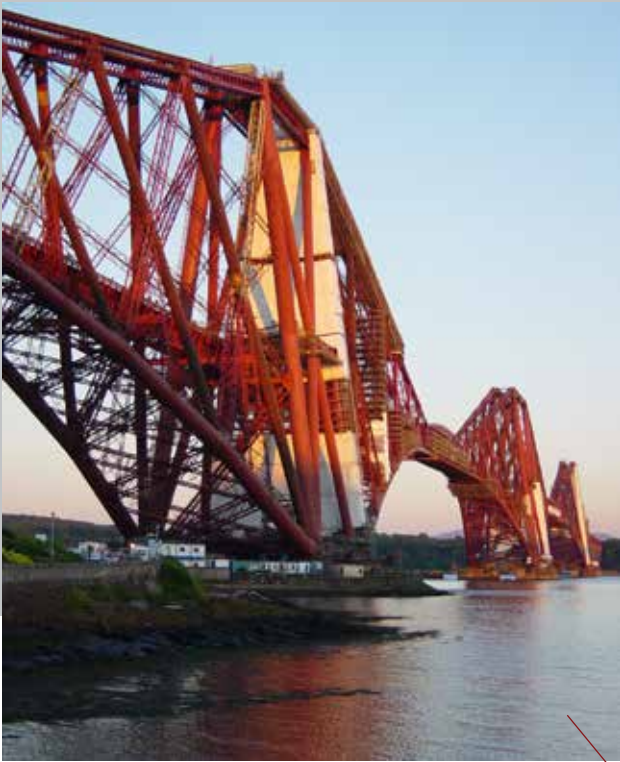
Gitterbro. Jernbanebroen Forth bro, Skotland, åbnede i 1890 og er stadig i brug. Euchiasmus, Wikipedia.

Lad os begynde med Forth Bridge nær Edingburgh (Skotland, 1890), som er hædret med optagelse på UNESCOs verdensarvsliste. Jernbanebroen blev bygget af 55.000 tons af det dengang nye Siemens-Martin stål. Der er tale om en gitterbro i en cantilever konstruktion, og hvor det længste spænd er 520 m. Broen benyttes stadig og er verdens næststørste kun overgået af den nævnte Quebec-bro med dens 549 m.

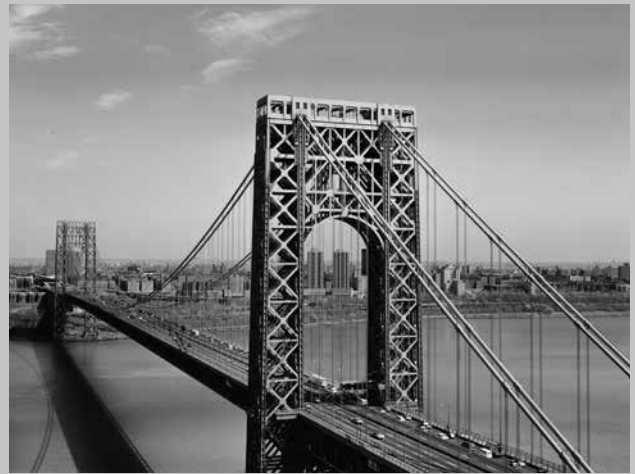
Hængebro. Vejbroen George Washington Bridge i New York fra 1931. Fotografiet er fra 1978, hvor en påbygget ekstra vejbane kan ses. Foto: Jack Boucher, Historic American Engineering Record /HAER) collection.

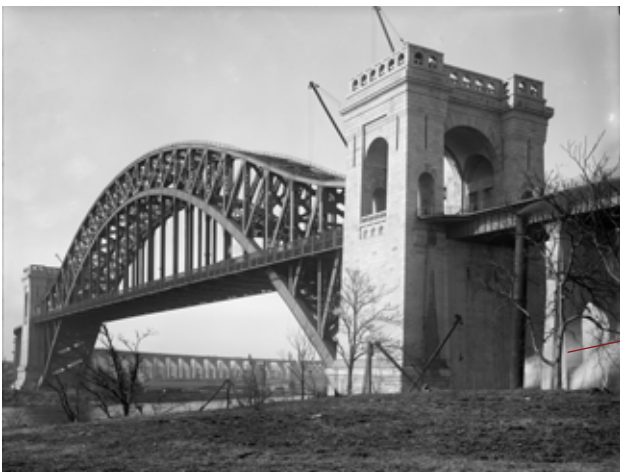
Buebro (overliggende). Hell Gate broen i New York fotograferet lige efter dens indvielse i 1916. The Detroit Publishing Co. collection at the Library of Congress.

Jernbanebroen Hell Gate Bridge fra 1916 er stadig i brug. Den har en opretstående bue med en spænd længde på 298 m. Den blev bygget i en høj kvalitets nikkelt-manganstål. Det tog kun 15 år, før den blev overgået af en bro med et større spænd, Bayonne Bridge, New York. Med største spændvidde på 511 m.

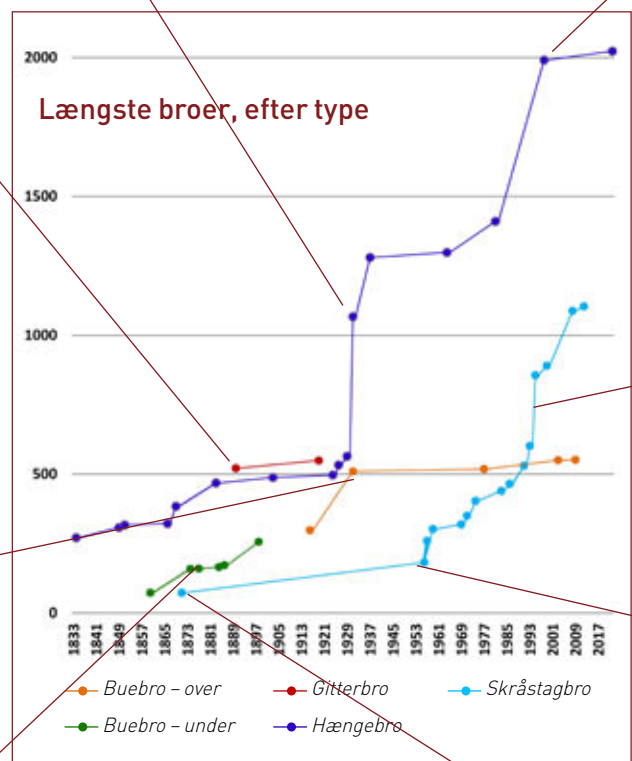
Buebro (underliggende). På trods af forstærkninger mod isskrudninger omkring broens nederste del kollapsede den i vinteren 1938. Broen ved Niagara-Falls USA/Canada blev bygget 1898. Ubekendt litografi 1898.

Den næste brotype er buebroen. Disse broer er fra tidernes morgen bygget af sten eller murværk, men spændenes længde steg efter anvendelse af stål. En af de vigtige broer var Upper Steel Arch Bridge fra 1898 i nærheden af Niagara Falls. Dens spænd på 256 m. var næsten 40 % længere end spændet på den tidligere rekordholder bygget 12 år tidligere. Broen fik problemer om vinteren med isskrninger og på trods af forstærkning kollapsede broen vinteren 1938.

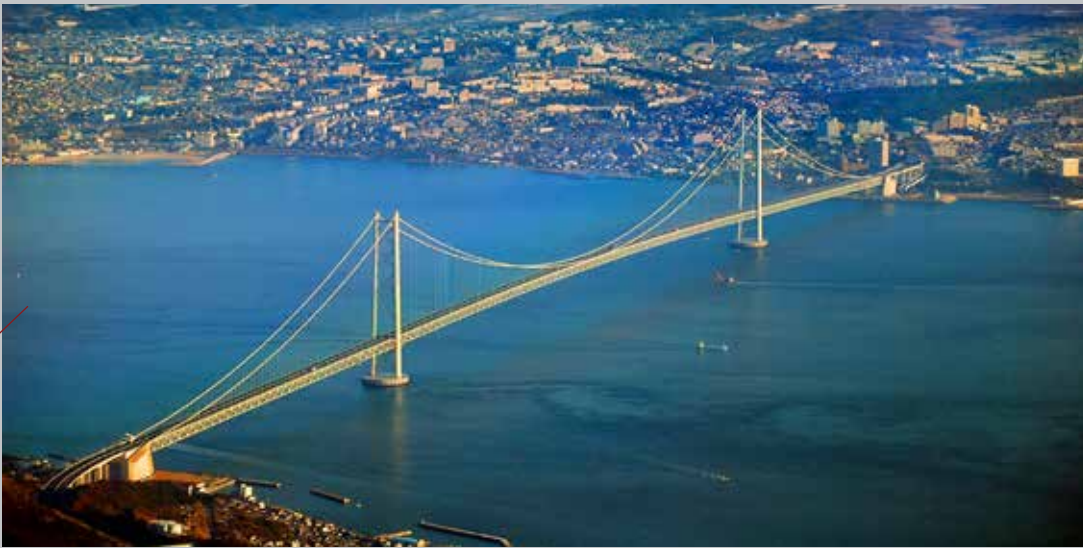
Vejbroen Akashi-Kaikyo Bridge, Kobe, Japan blev indviet i 1998. Foto: Kim Rötzel, Wikipedia.

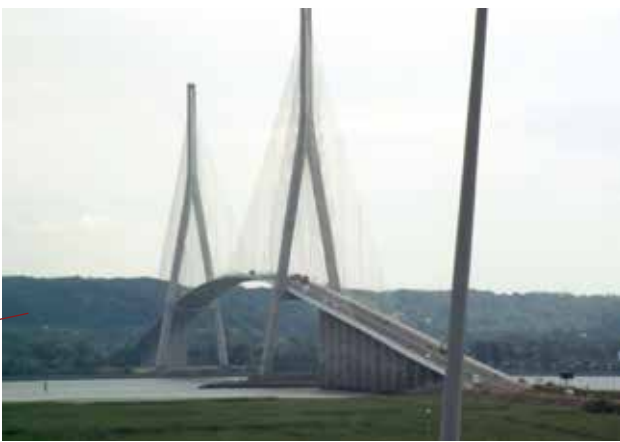
Vejbroen Pont de Normandie, Frankrig, åbnede i 1995. Foto: S. Möller, Wikipedia.

Broen blev snart passeret af andre broer, og typen har stadig en jævnt stigende længde af spænd. En rekordholder er den franske Pont de Normandie fra 1993 med en spændvidde på 856 m. Det havde adskillige nye designfunktioner, fx en kombination af kassedrager i beton sammen med den centrale 624 m. kasse udført i stål.<sup>28</sup>

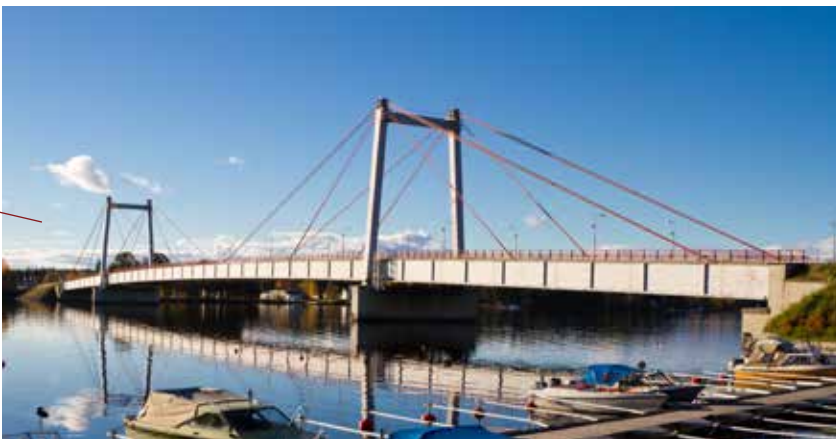
Vejbroen Strömsund Bro, Sverige, åbnede i 1956. Lars Falkdalen Lindahl, Wikipedia.

Mere end 50 år gik, før rekorden blev slået af Strömsund-broen i Sverige. Den åbnede i 1956 som vejbro med et hovedspænd på 182 m.<sup>27</sup>

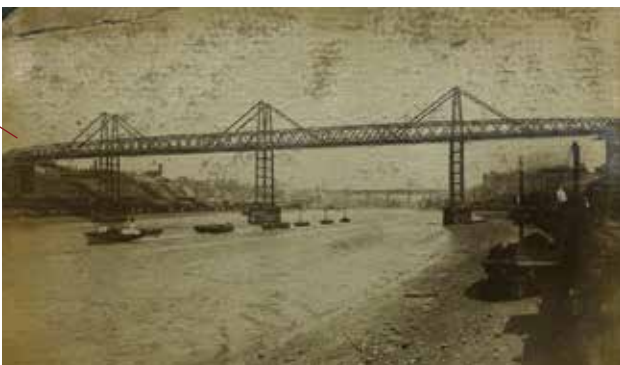
Skråstagsbro. Vejbroen Redheugh Bridge, Newcastle, England, åbnede i 1871. Newcastle Libraries.

Den sidste type bro er skråstagsbroen. Siden 1871 havde Redheugh-broen i det nordøstlige England i rekorden med det største spænd på 73 m. Vejbroen var designet af Thomas Bouch, der også designede den første Tay Bridge, der kollapsede i 1879. Redheugh Bridge levede længere, men dens konstruktion var svag, og den blev erstattet af en ny bro i 1901.

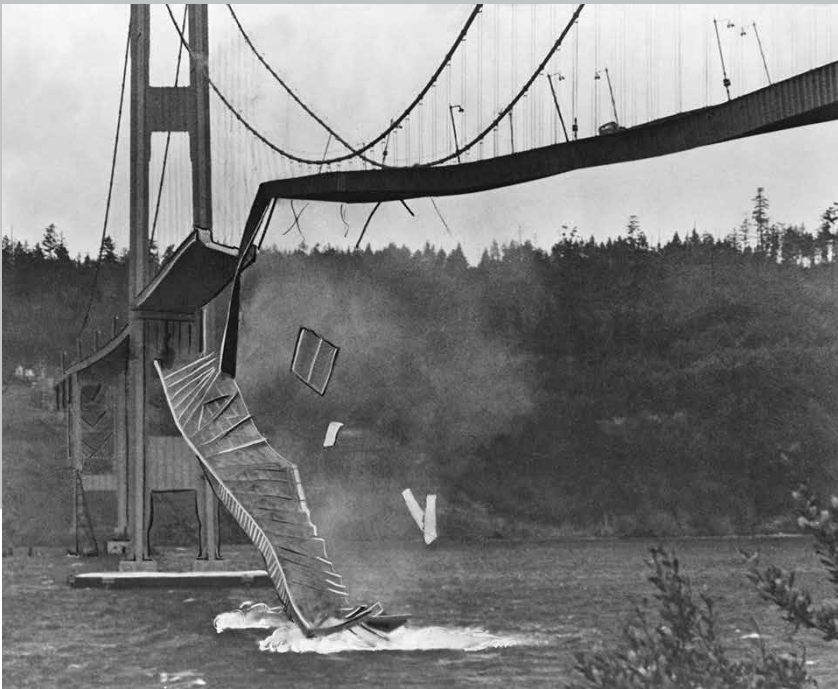
← Verdens mest kendte brostyrt er antagelig Tacoma Narrows bro, Washington. Under en storm i 1940 få måneder efter dens indvielse begyndte den at svinge faretruende, og til sidst faldt den sammen. Texas State University.

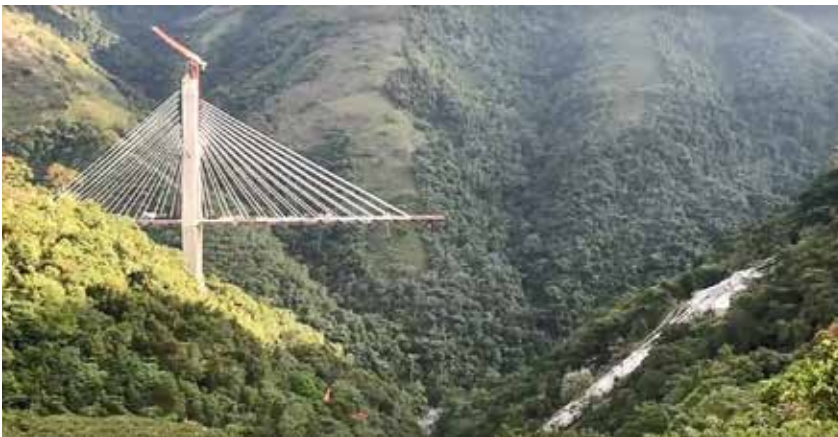
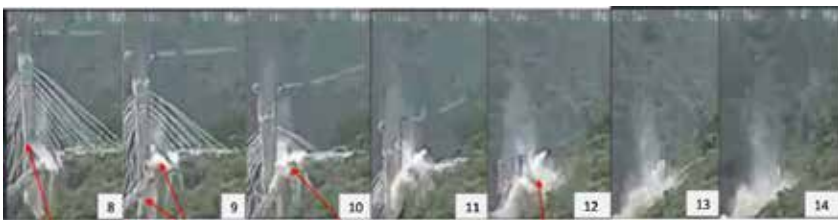
På det øverste billede af Chiraja broen i Columbia ses den ene del af en skråstagsbro under konstruktion. Den anden del ligger i ruiner til højre forårsaget af et forkert design. Nederst ses billeder fra ulykken taget fra en video. Ulykken i 2018 skete i frokostpausen, hvorfor kun ti – og ikke hundrede – arbejdere blev dræbt. Foto: Modjeski and Masters.
